Hauts-de-France, Somme
Le Crotoy
quartier du Bourg
1 rue de la Porte-du-Pont, place Jeanne-d'Arc, rue du Port

Ancien Hôtel de la Marine du Crotoy

Numéro de dossier : IA80001753

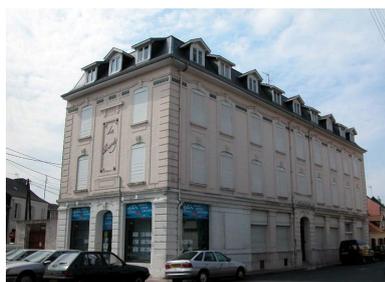
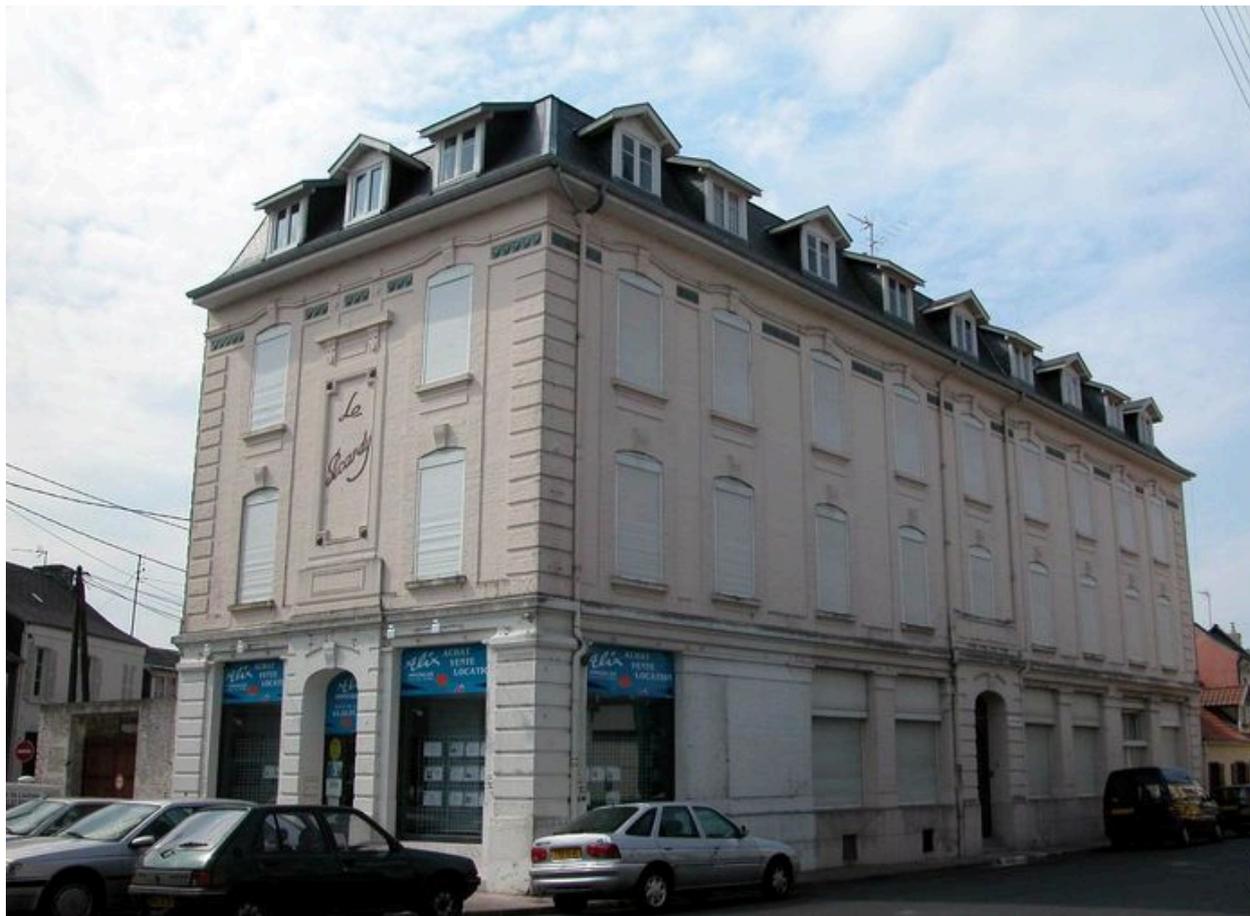
Vue d'ensemble depuis
la place Jeanne-d'Arc.
Phot. Elisabeth Justome
IVR22_20058002655NUCA

Vue d'ensemble depuis la place Jeanne-d'Arc.

Edifice établi en angle et à l'aplomb de la rue. Le gros-oeuvre, en brique, est recouvert d'un badigeon rose pâle, hormis la base du mur, recouverte d'un enduit peint de couleur blanche et mise en valeur par des bossages. Le toit, en ardoise, est couvert à longs pans et croupes brisés. Un bandeau marque la séparation entre le rez-de-chaussée et les étages. Chaque travée est amortie par une fenêtre de lucarne dont les couvertures alternent régulièrement (deux pans et un pan).
