Hauts-de-France, Nord  
Rubrouck  
Contour de l' Église

## Église Saint-Sylvestre

Numéro de dossier : IA59005944  
Date de l'enquête initiale : 2025  
Date(s) de rédaction : 2025  
Cadre de l'étude : inventaire topographique canton de Cassel  
Degré d'étude : étudié  
Référence du dossier Monument Historique : PA00107792

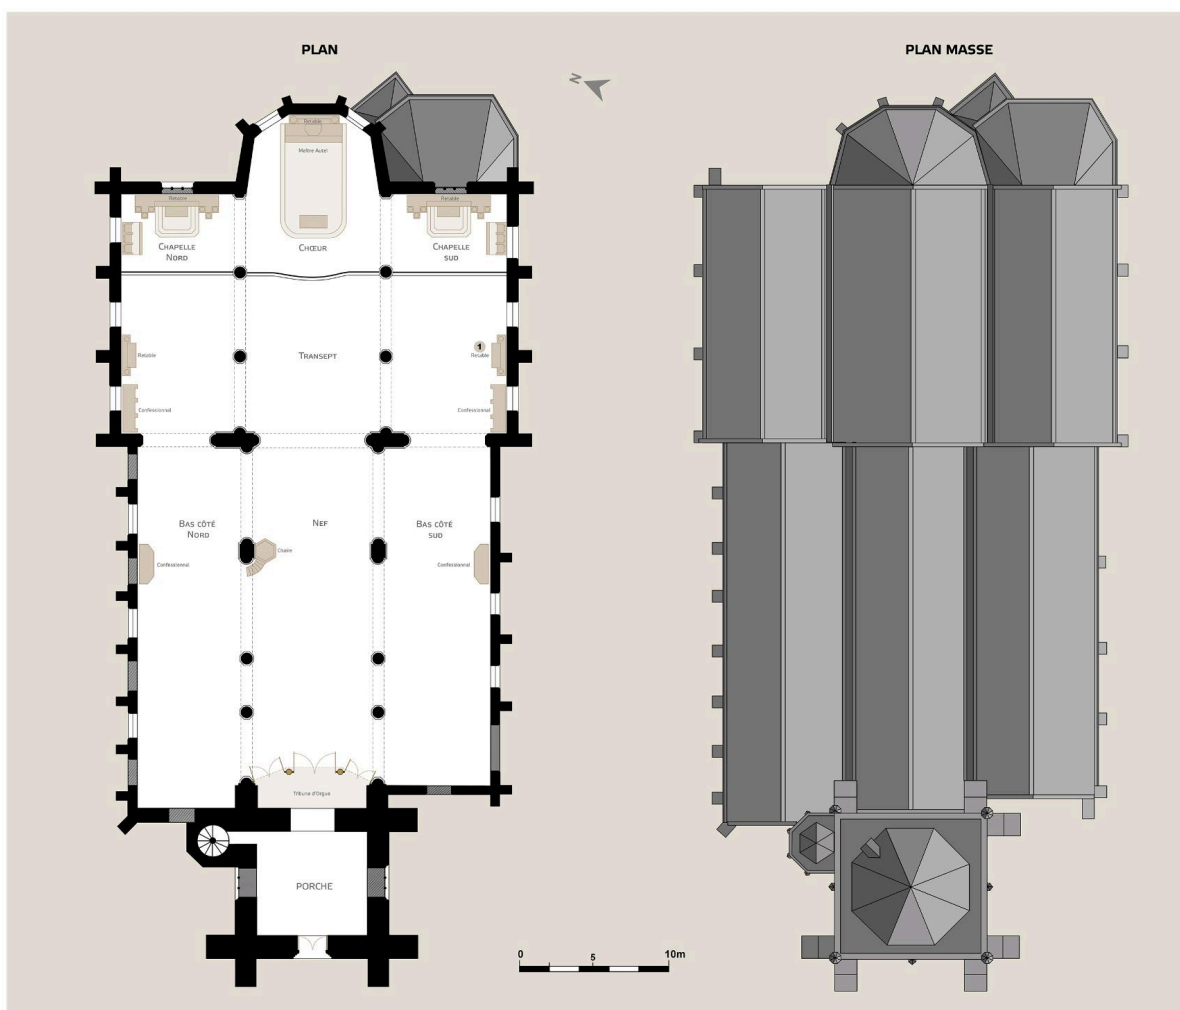
Plan de l'église Saint-Sylvestre.

Orientée, l'édifice adopte un plan allongé composé de sept travées et organisé en trois vaisseaux de hauteur sensiblement égale, disposition caractéristique des *hallekerken* flamandes, dans lesquelles la nef centrale ne domine pas les collatéraux. Le chœur prolonge directement la nef dans le même axe. Une sacristie est adossée au sud du chœur.

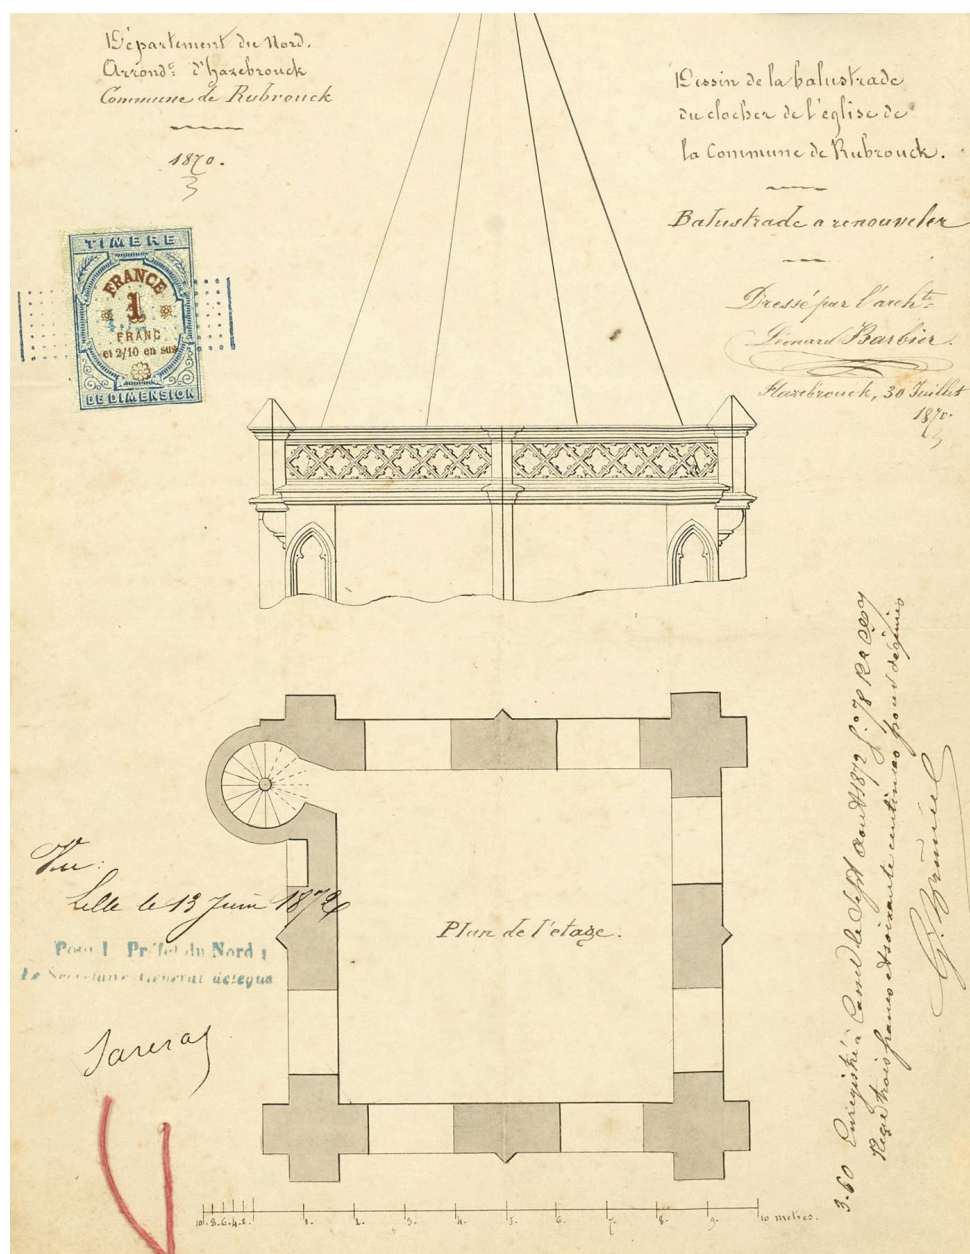
Dessin de la balustrade du clocher de l'église de la commune de Rubrouck, projet de renouvellement dressé par Léonard BARBIER, architecte à Hazebrouck, 30 juillet 1890 (AD Nord : 2 O 516 / 18).

Dans les années 1870, la tour de l'église fait l'objet d'une campagne importante de restauration. Un rapport de l'architecte diocésain du 5 août 1871 signale notamment que les balustres en pierre de la tour menacent ruine. Les travaux concernent la galerie, la maçonnerie et la couverture de la flèche. Un projet est élaboré par Léonard Barbier (ill.), architecte à Hazebrouck, qui fournit notamment un plan de l'étage du clocher et un dessin de la balustrade en 1870. Les travaux sont adjugés le 15 juillet 1872 à Henri Pauwels, entrepreneur demeurant à Cassel. Le chantier prévoit l'emploi d'ardoises anglaises pour la flèche et les abat-vent, la reprise de la maçonnerie en brique jaune, le remplacement de pierres de la galerie en pierre blanche de Bouvigny (Bouvigny-Boyeffles dans le Pas-de-Calais) et la réalisation d'un plancher en sapin rouge sous la flèche. La réception des travaux donne lieu à un contentieux avec l'architecte Barbier, qui tarde à établir le procès-verbal de réception définitive malgré l'achèvement du chantier, entraînant une procédure devant le conseil de préfecture du Nord en 1875 (AD Nord, 2 O 516/18).

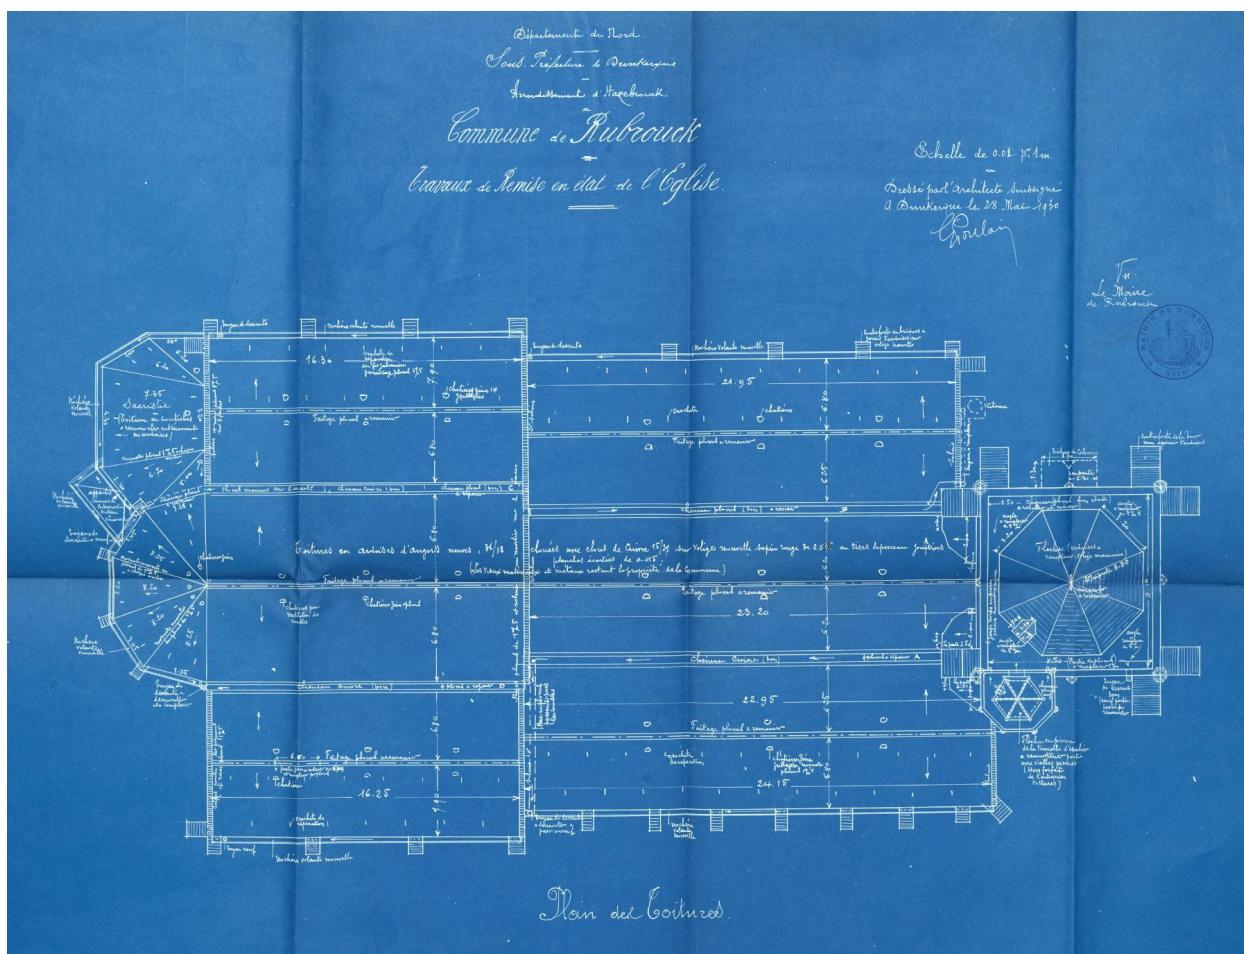
Plan des toitures. Dressé par l'architecte POULAIN, à Dunkerque le 28 mai 1930 (AD Nord : 2 O 516 83).

Une campagne de restauration d'ampleur est enfin projetée en 1930 sous la direction de Poulain, architecte à Dunkerque (ill.). Le devis établi le 28 mai 1930 prévoit la réfection complète de la toiture en ardoise, dont les voliges sont en partie pourries et provoquent des infiltrations d'eau. Les nouvelles ardoises doivent provenir des carrières d'Angers (maison Larivière) et être posées sur des voliges en sapin rouge de Suède, tandis que les chéneaux doivent être renouvelés en cuivre et en plomb. Le projet inclut également des travaux de maçonnerie sur les soubassements et les pilastres ainsi que l'installation d'une nochère volante en zinc pour protéger les murs des eaux de pluie. Les documents mentionnent également l'ancienne petite flèche de pierre qui couronnait la tourelle d'escalier de la tour, probablement datée de la fin du XVI<sup>e</sup> siècle et démontée quelques années auparavant en raison de son mauvais état. Plusieurs solutions sont alors envisagées : restitution en pierre, reconstruction en bois couvert d'ardoises ou simple terrasse sommitale. Les plans et coupes du projet sont dressés le 28 mai 1930 (AD Nord, 2 O 516/83).

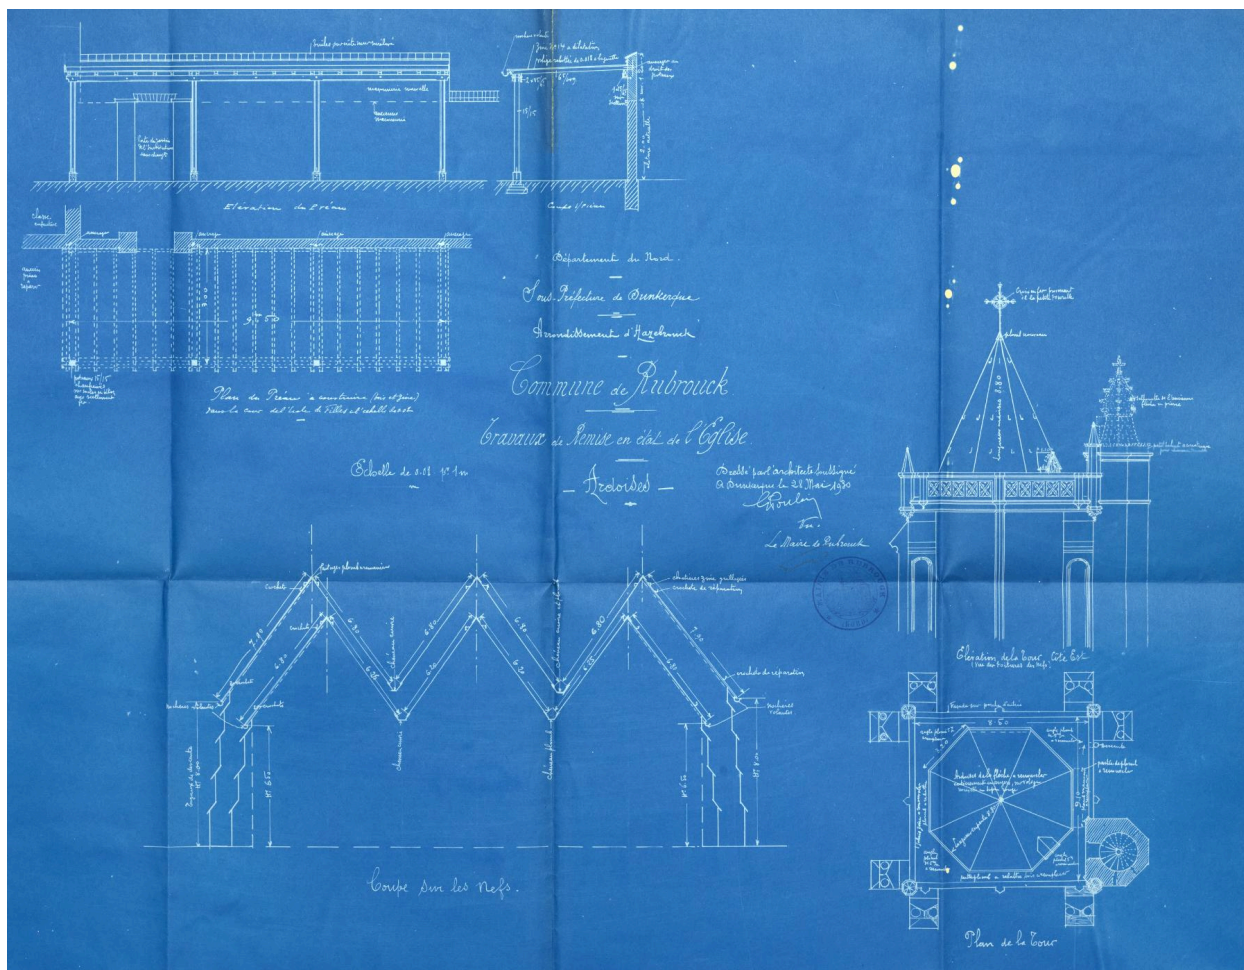
Coups et flèche. Plan dressé par l'architecte POULAIN, à Dunkerque le 28 mai 1930 (AD Nord : 2 O 516 83).

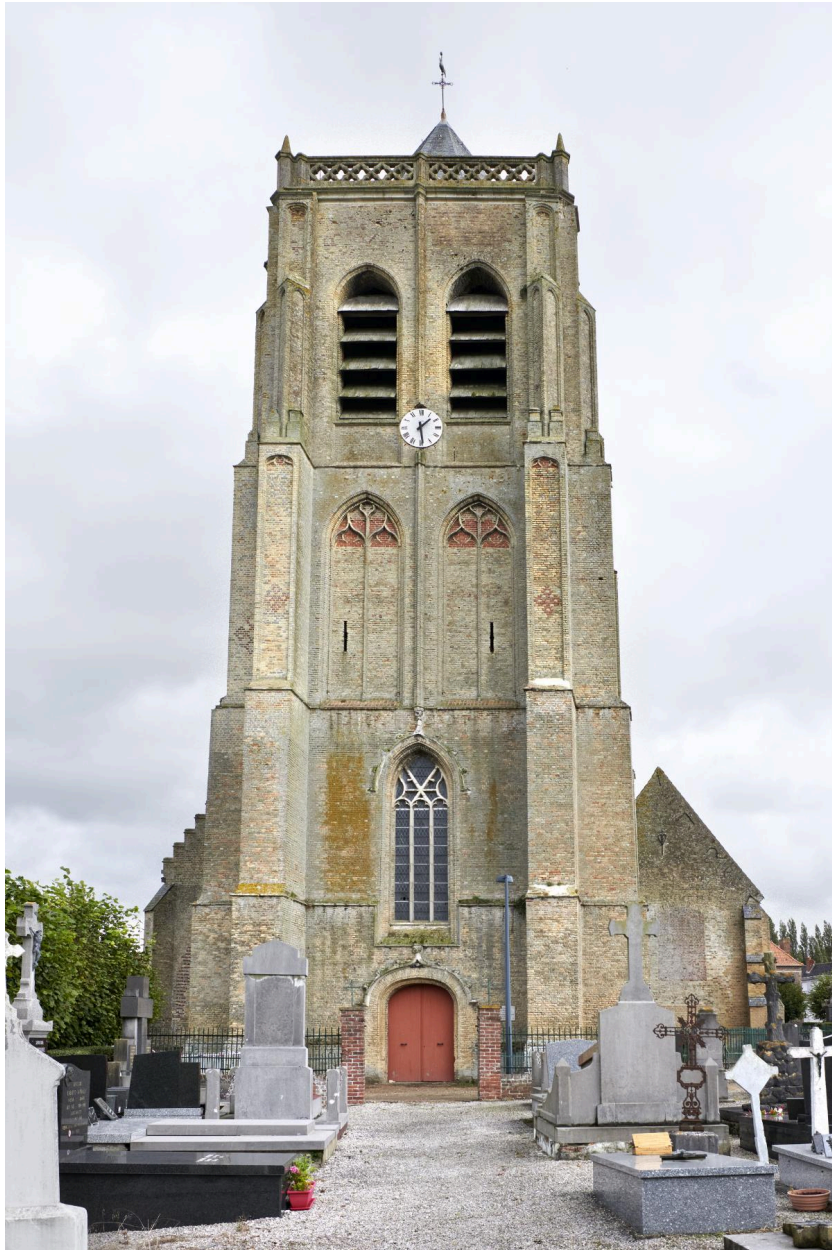
Clocher de face.

La façade occidentale est dominée par un clocher-porche de plan carré, atteignant environ 40 m de hauteur et élevé sur quatre niveaux nettement marqués. Le premier niveau est occupé par le portail d'entrée. Au-dessus s'ouvre une grande baie à remplage composée de trois lancettes surmontées de mouchettes. Le troisième niveau présente deux baies à remplage aveugle formé de deux lancettes et de mouchettes. Le dernier niveau correspond à l'étage du beffroi, ajouré de baies munies d'abat-son et doté de trois cadrans d'horloge.

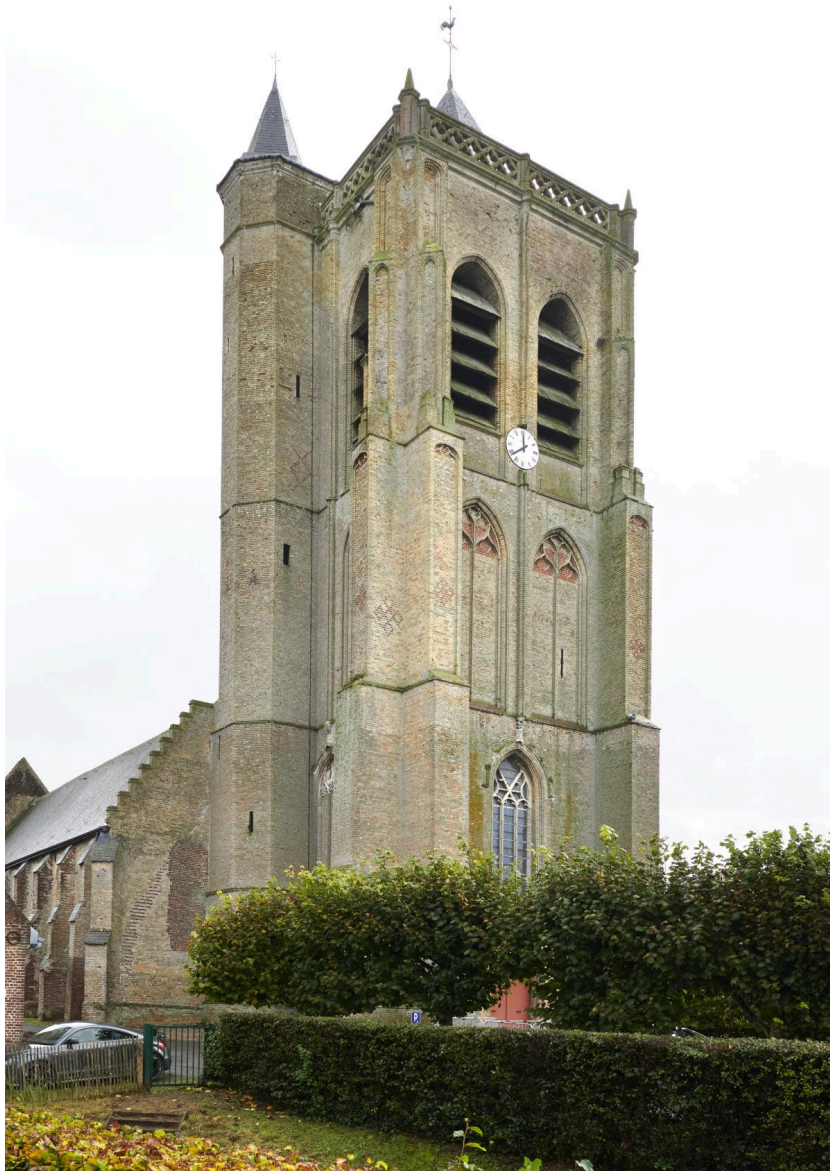
Clocher depuis le nord-ouest.

Le clocher est flanqué au nord d'une tourelle polygonale abritant l'escalier à vis permettant l'accès aux étages. Au sud, un calvaire est aménagé au pied de la tour. La partie sommitale du clocher est constituée d'une terrasse entourée d'une balustrade ajourée, au centre de laquelle s'élève une flèche élancée.

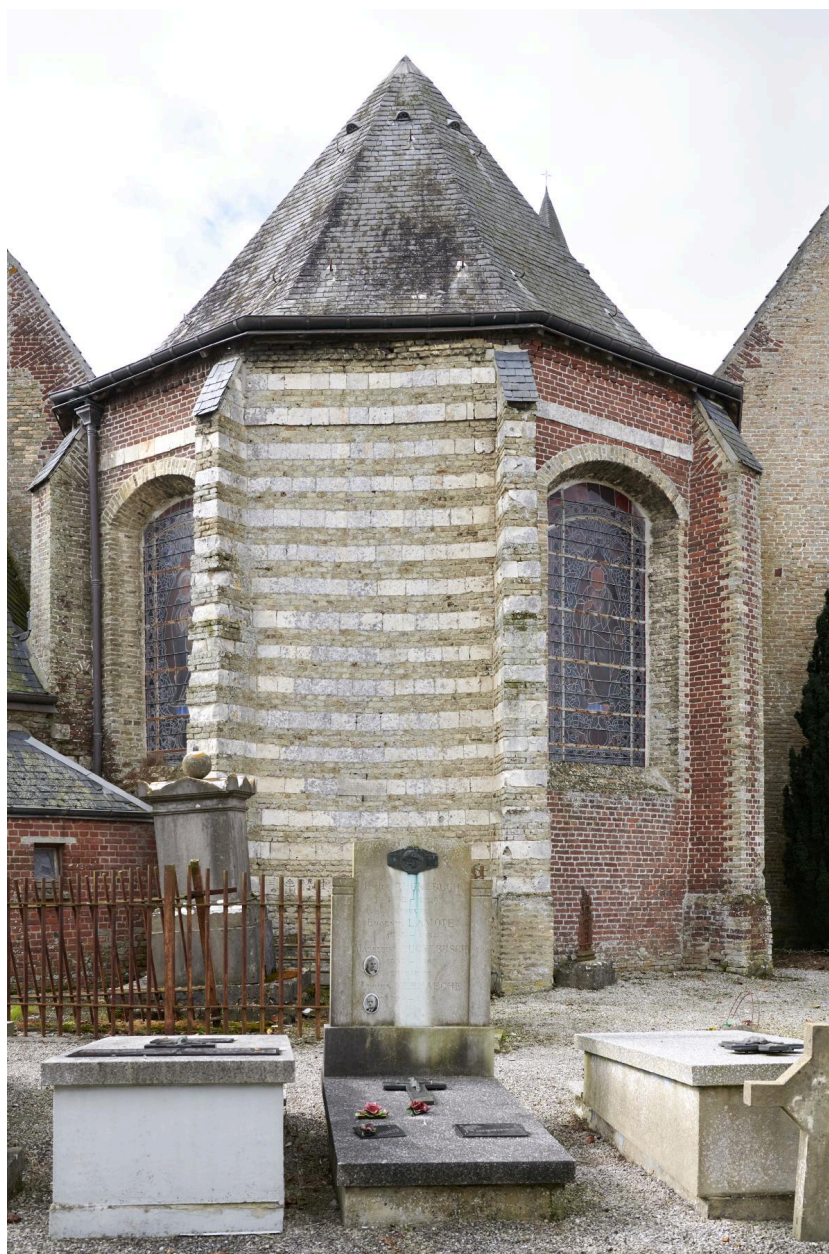
Chevet de l'église. Mur du chœur en "rouge-barre".

Le chevet présente une maçonnerie caractéristique dite en "rouge-barre", associant une alternance de briques jaunes et de pierres calcaires claires. Dans les rangs inférieurs de pierre calcaire, à hauteur d'homme, on observe une série de graffitis dévotionnels anciens, réalisées dans la pierre tendre, comprenant notamment la date de "1735", ainsi que plusieurs croix et symboles gravés (ill.). Le chevet est percé de deux baies. Les pignons des collatéraux conservent chacun une baie aujourd'hui murée, disposition liée à l'installation des retables dans les vaisseaux latéraux et à l'aménagement ultérieur de la sacristie.

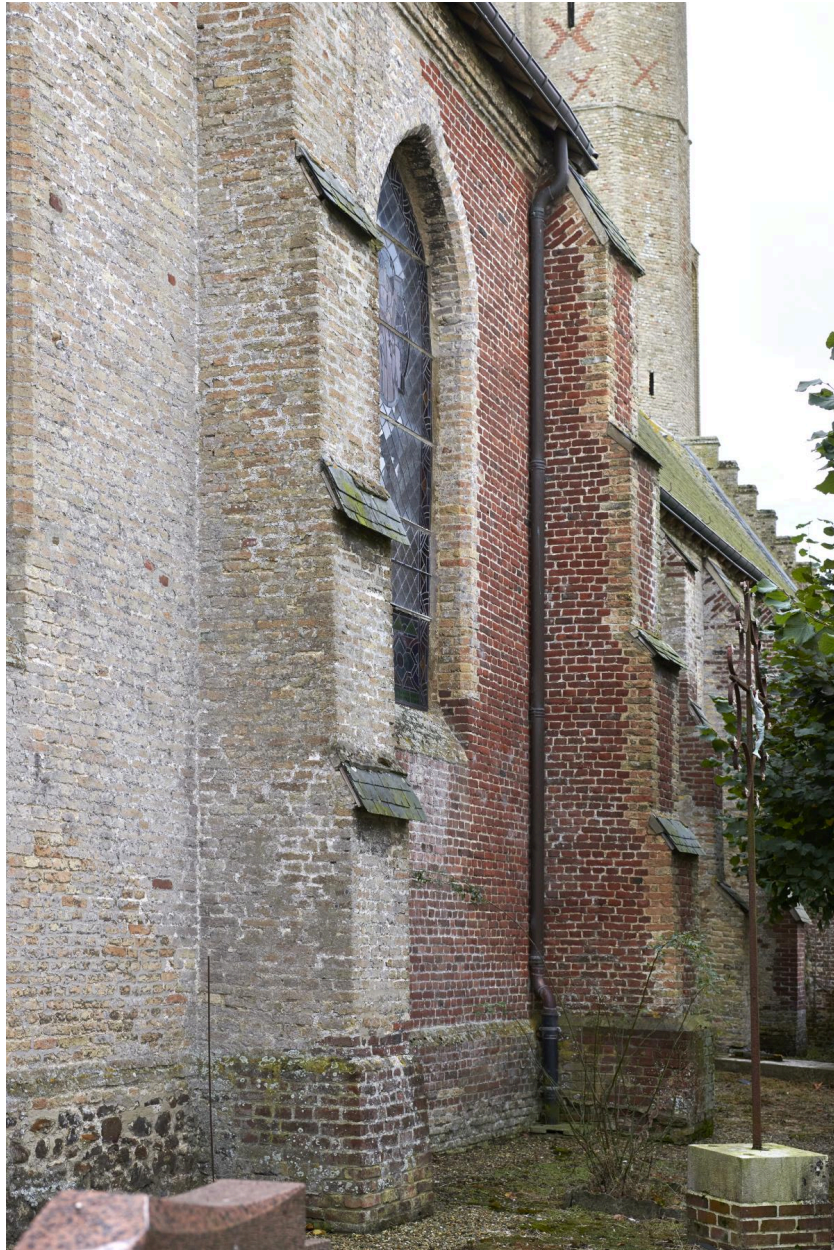
Diversité des matériaux de construction, exemple.

Matériau(x) du gros-oeuvre, mise en oeuvre et revêtement : brique ; calcaire ; grès essentage d'ardoise ;

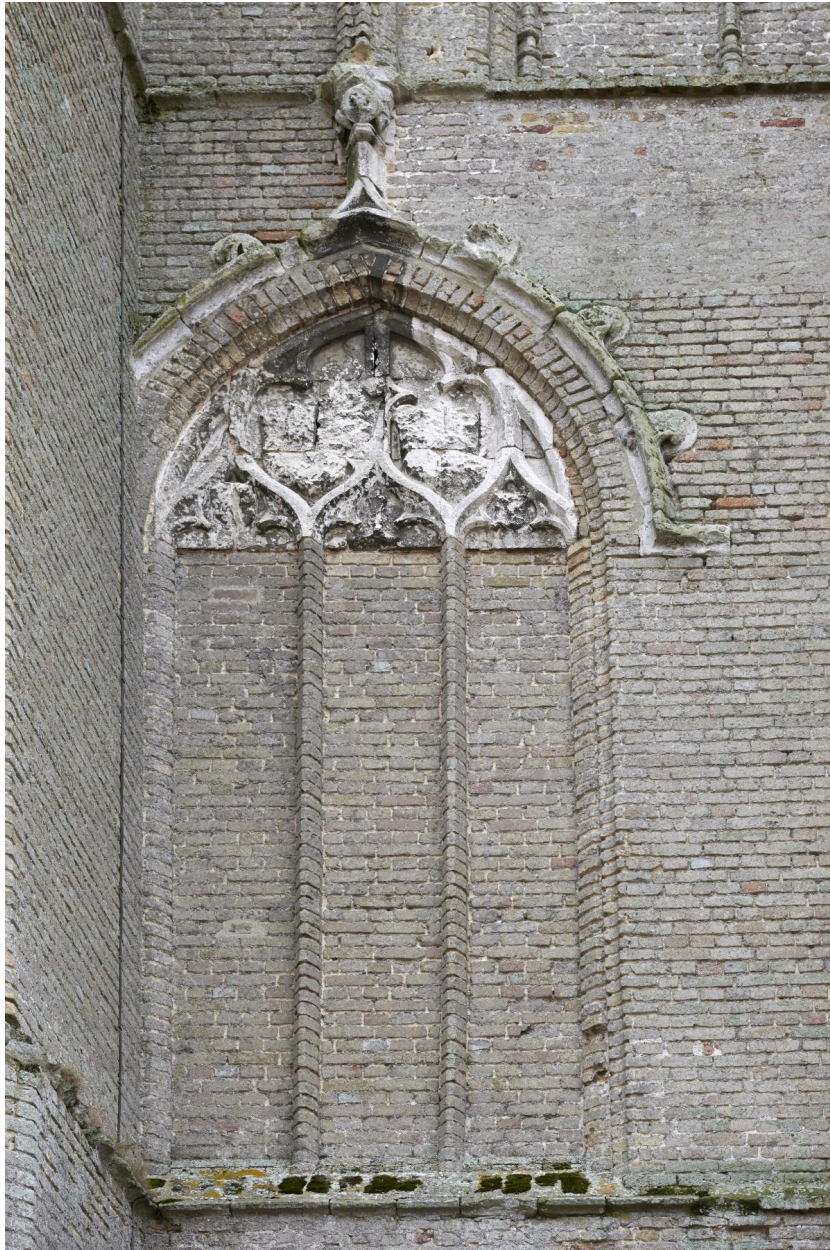
Baie du clocher. Gothique flamboyant tardif.

Plusieurs baies de l'édifice relèvent du gothique flamboyant tardif. L'une des baies de la tour est inscrite dans un arc brisé mouluré en briques, dont le tympan conserve un remplage en pierre calcaire composé de trois lancettes élancées surmontées de mouchettes et de trilobes, aujourd'hui très érodés. La baie a été ultérieurement obturée par une maçonnerie de briques, probablement à la suite d'un réaménagement intérieur, tandis que le décor supérieur a été conservé. L'ensemble est surmonté d'un gâble triangulaire orné de crochets végétaux et d'un fleuron sommital, éléments caractéristiques du vocabulaire décoratif du gothique flamboyant de la fin du Moyen Âge.

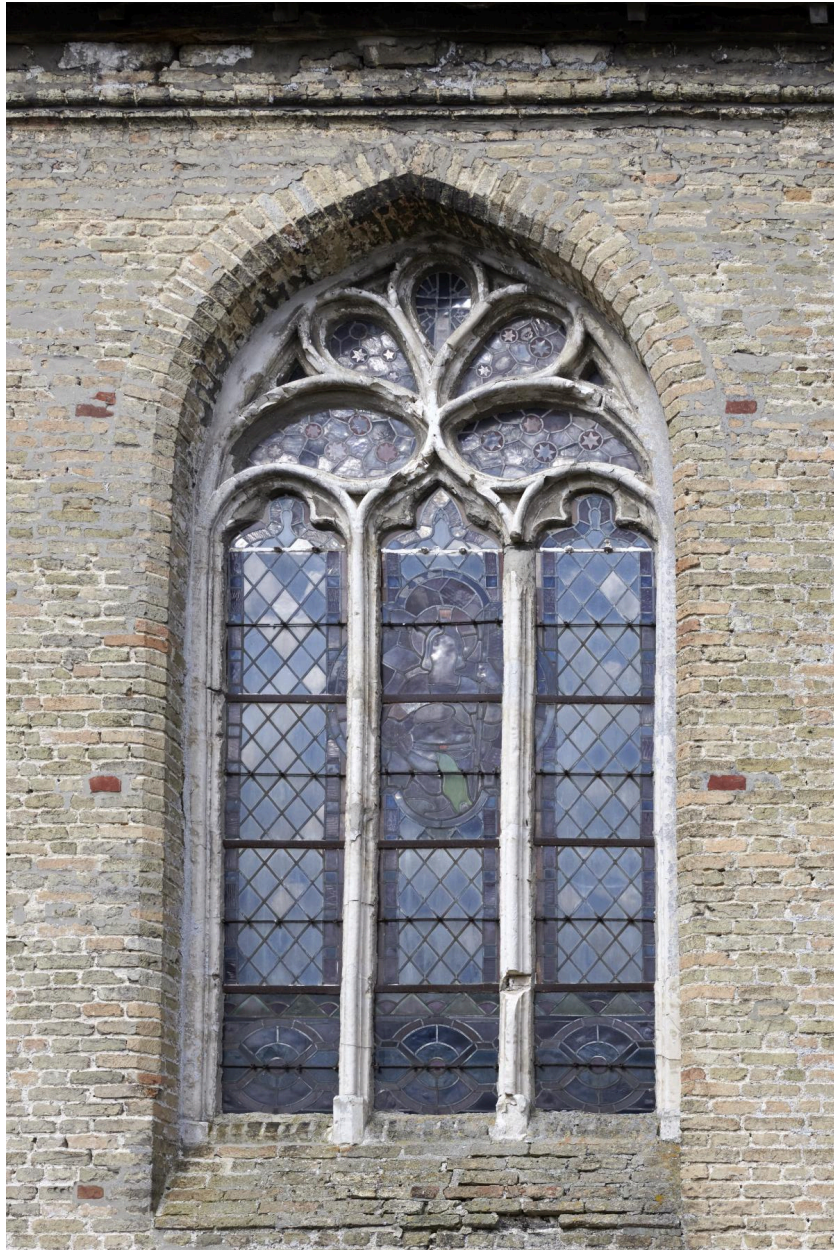
Baie du bas-côté sud. Gothique flamboyant tardif.

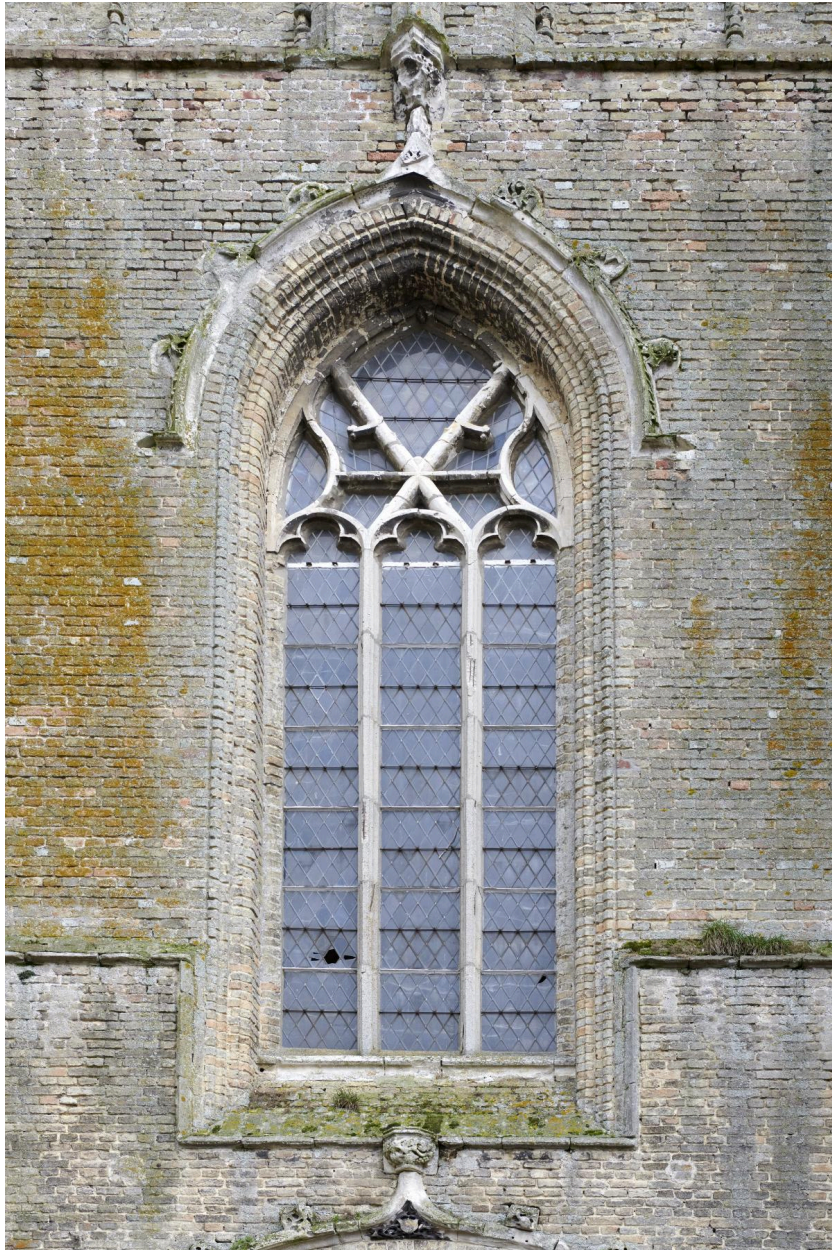
Baie du bas-côté nord. Gothique flamboyant tardif.

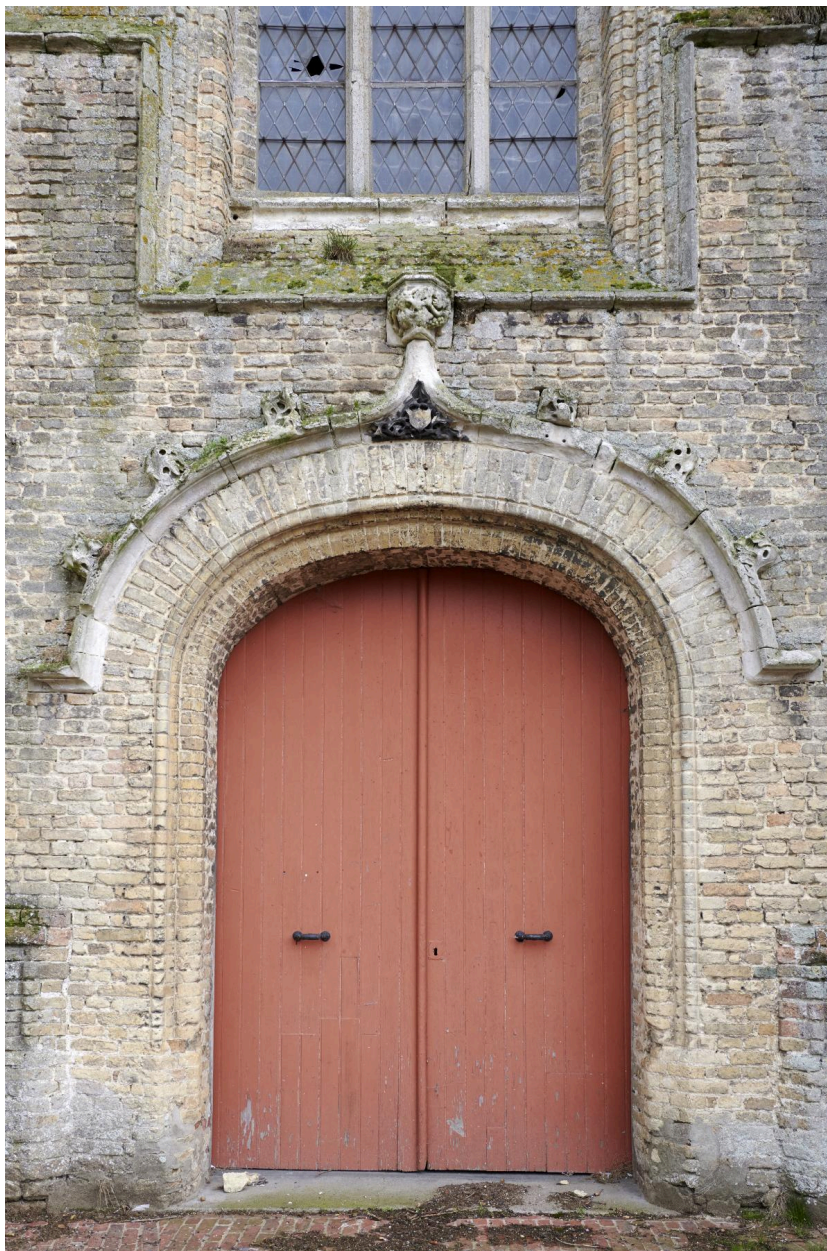
Entrée nord. Élément stylistique du gothique flamboyant tardif.
