Hauts-de-France, Oise
Montataire
11, 13 rue Romain-Rolland

Ancienne usine de matériel informatique (atelier de perforation de cartes mécanographiques) Cetim

Numéro de dossier : IA60001728
Date de l'enquête initiale : 2008
Date(s) de rédaction : 2008
Cadre de l'étude : patrimoine industriel le bassin creillois
Degré d'étude : étudié

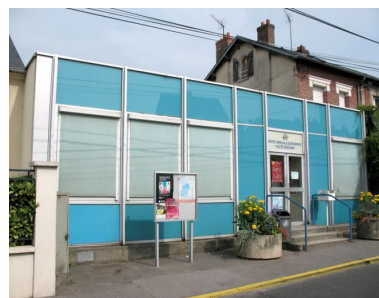
Façade de l'ancien atelier de mécanographie.
Phot. Clarisse Lorieux
IVR22_20086005212NUCA

Le bâtiment (atelier de fabrication et bureau) est construit en rez-de-chaussée. Sa façade en pierre est essentée de tôles. Le toit en terrasse est percé par des lanterneaux en plexiglas apportant une lumière tamisée aux ateliers.

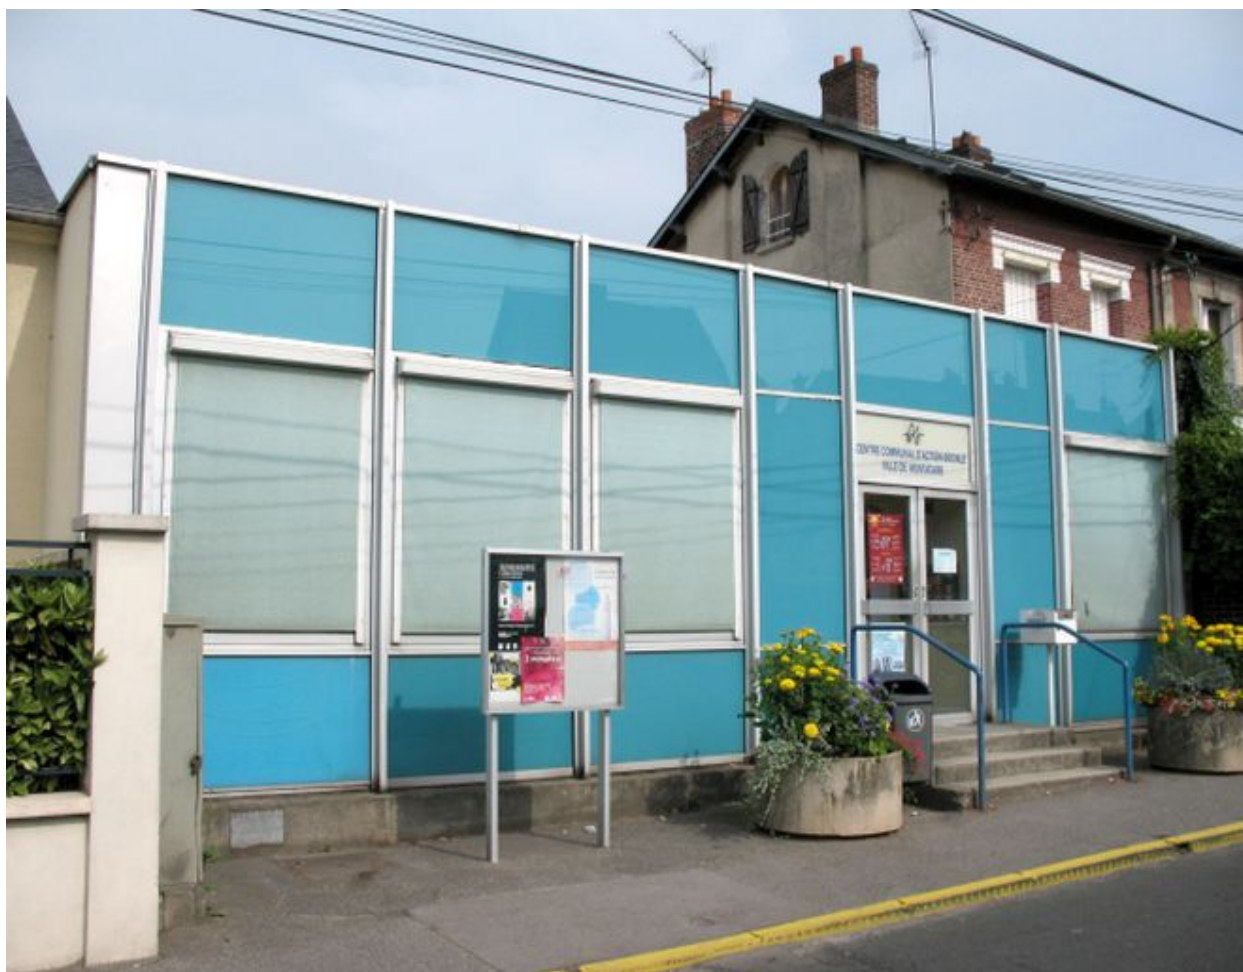
IVR22_20086005212NUCA

Façade de l'ancien atelier de mécanographie.
