## Mairie et ancienne école primaire de Colligis-Crandelain

Numéro de dossier : IA02001823  
Date de l'enquête initiale : 2003  
Date(s) de rédaction : 2003  
Cadre de l'étude : patrimoine de la Reconstruction Chemin des Dames  
Degré d'étude : étudié

Dénomination : mairie, école primaire  
Parties constituantes non étudiées : cour, remise

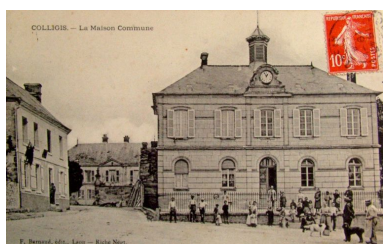
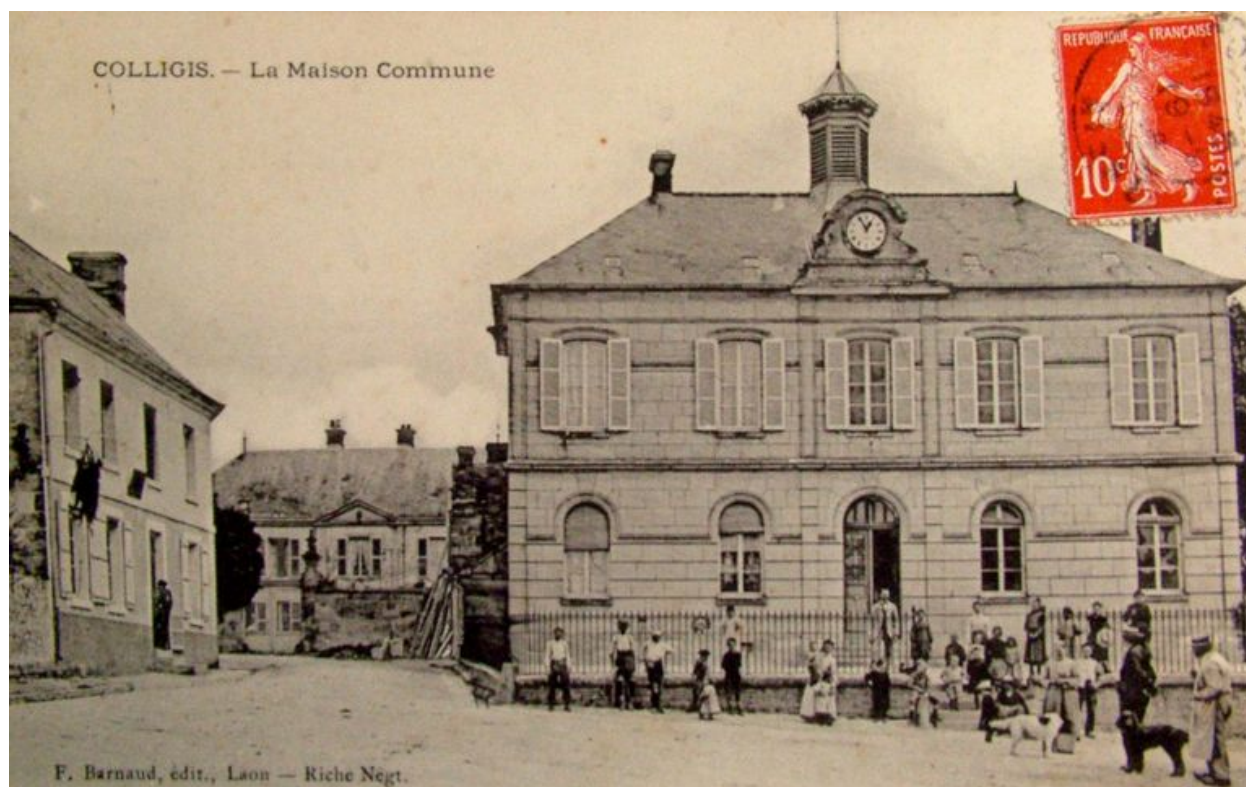
Vue de la mairie-école  
avant la guerre (coll. part).  
Phot. Inès Guérin  
IVR22\_20030202448NUCAB

Vue de la mairie-école avant la guerre (coll. part).

D'après Maxime de Sars et Lucien Broche, en 1864, une vaste mairie-école fut construite sur la place à gauche de l'église. Elle accueillait la classe mixte au rez-de-chaussée et la salle de la mairie au premier étage. Le logement de l'instituteur occupait la partie à gauche du vestibule. Cet édifice fut entièrement détruit, comme l'ensemble du village, lors des bombardements de la Première Guerre mondiale. Sur le plan d'alignement de 1922, l'édifice apparaît de l'autre côté de la voie de circulation. Mais le projet définitif est en fait réalisé sur l'emplacement primitif. Les travaux sont exécutés par l'entreprise Chouard, Turbil, Pichelin, Levert dirigés par les architectes Fatoux et Savary de la société coopérative de reconstruction de Colligis-Crandelain.

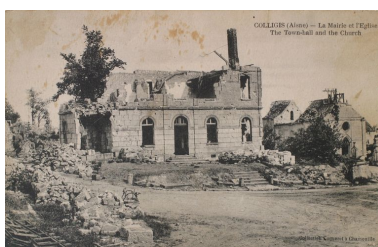
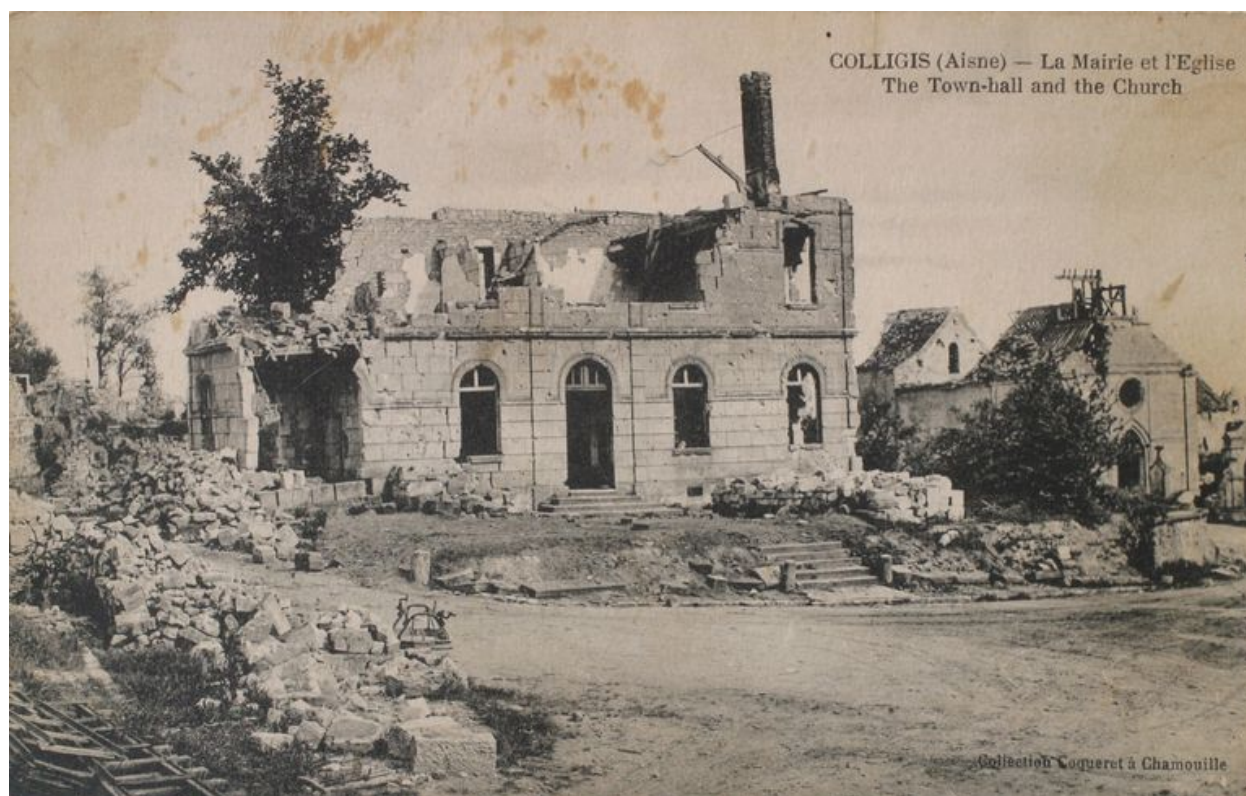
Vue de l'édifice en ruines (coll. part).  
Phot. Inès Guérin  
IVR22\_20030202447NUCAB

Vue de l'édifice en ruines (coll. part).

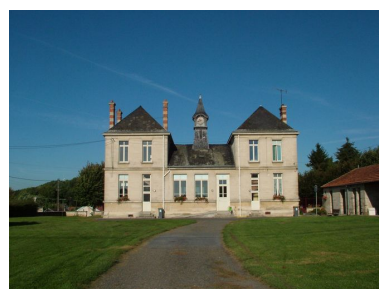
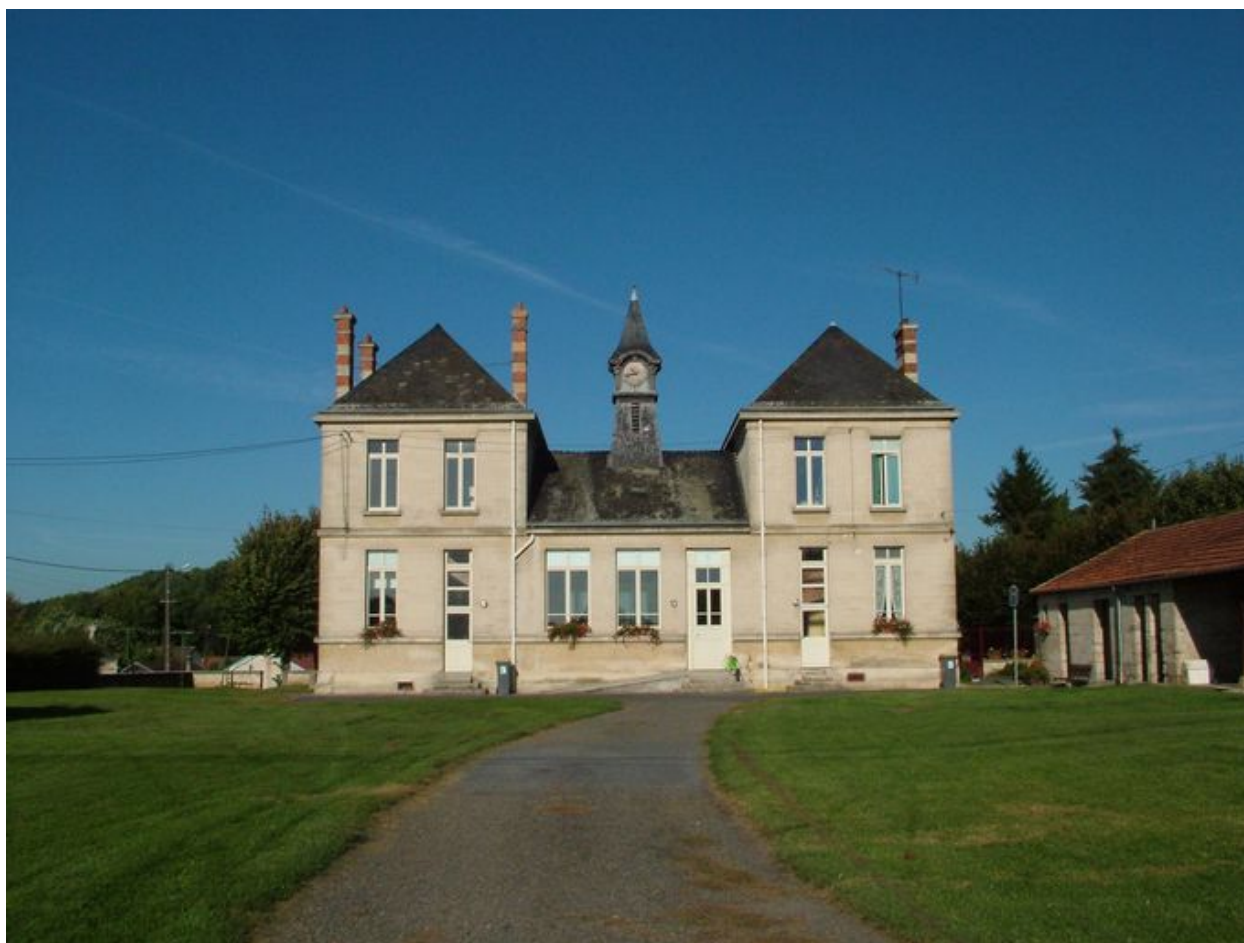
Vue d'ensemble.  
Phot. Inès Guérin  
IVR22\_20030202451NUCA

Vue d'ensemble.

L'édifice, situé sur la place au coeur du village, présente une façade symétrique. Entièrement construit en pierre de taille, le bâtiment se compose d'un corps central flanqué de deux parties latérales pourvues d'un étage carré. Les baies rectangulaires ajourent les deux élévations principales du bâtiment. Une bande horizontale saillante située au sommet du rez-de-chaussée surélevé accueille les tables précisant la destination de chaque partie : à gauche l'école, à droite la mairie et au centre, la nouvelle commune de "Colligis-Crandelain". Le toit à longs pans et croupes est couvert en ardoise. Un clocheton occupe l'axe de la construction. Une remise ainsi que des sanitaires, indépendant du bâtiment, sont situés en retour d'angle. Une cour s'étend à l'arrière de la propriété.

Les nombreuses ouvertures disposées sur les deux faces du bâtiment permettent un éclairage abondant, répondant ainsi aux normes hygiéniques et ergonomiques du début du 20<sup>e</sup> siècle. L'utilisation exclusive de la pierre de taille ainsi que le toit en ardoise de forme relativement traditionnelle confère à cette construction un style classique.

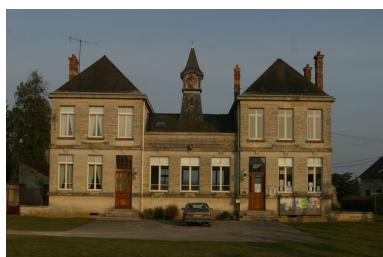
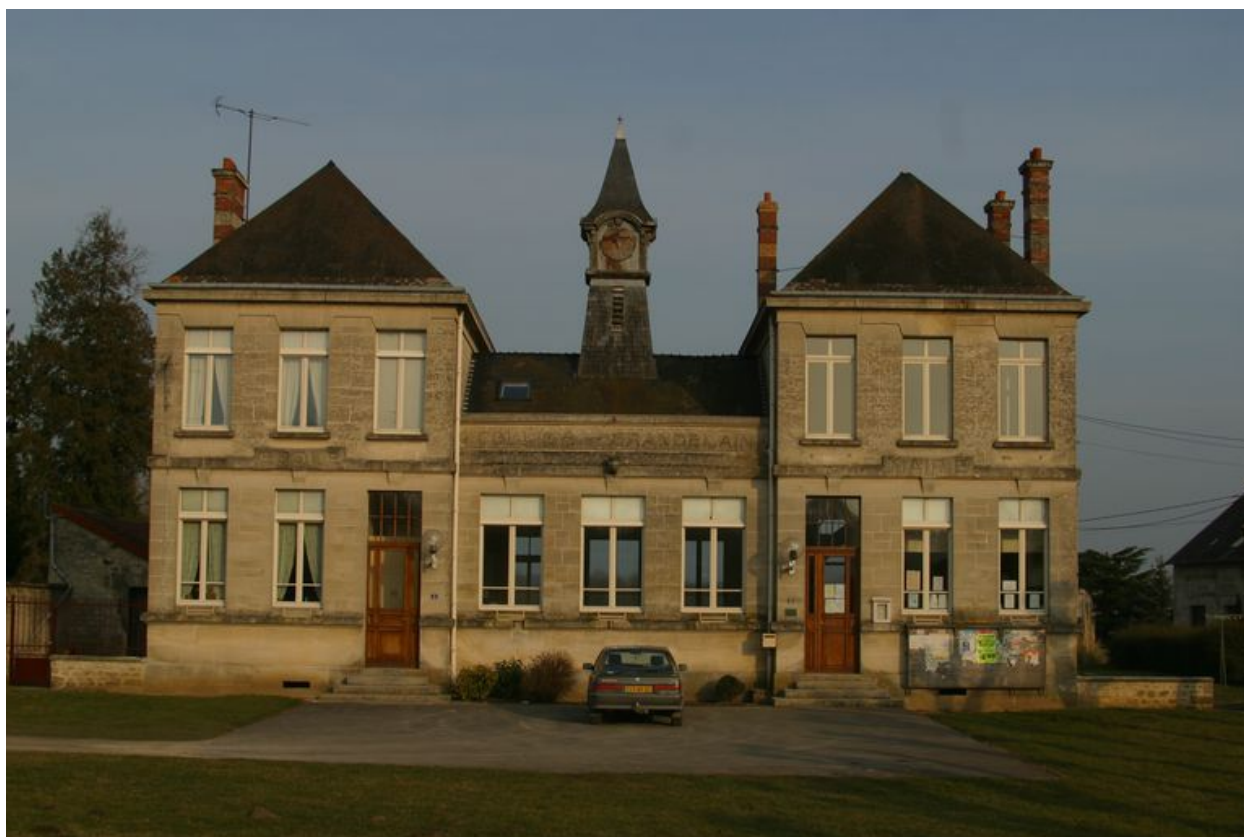
Vue générale.  
Phot. Irwin Leullier  
IVR22\_20050200722NUCA

Vue générale.
