Hauts-de-France, Somme
Fort-Mahon-Plage
109 rue Molière

Maison à deux logements accolés, dite L'Espérance

Numéro de dossier : IA80002196
Date de l'enquête initiale : 2002
Date(s) de rédaction : 2005
Cadre de l'étude : patrimoine de la villégiature la Côte picarde
Degré d'étude : repéré

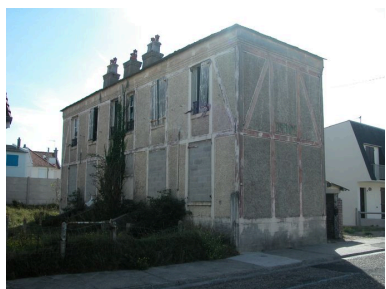
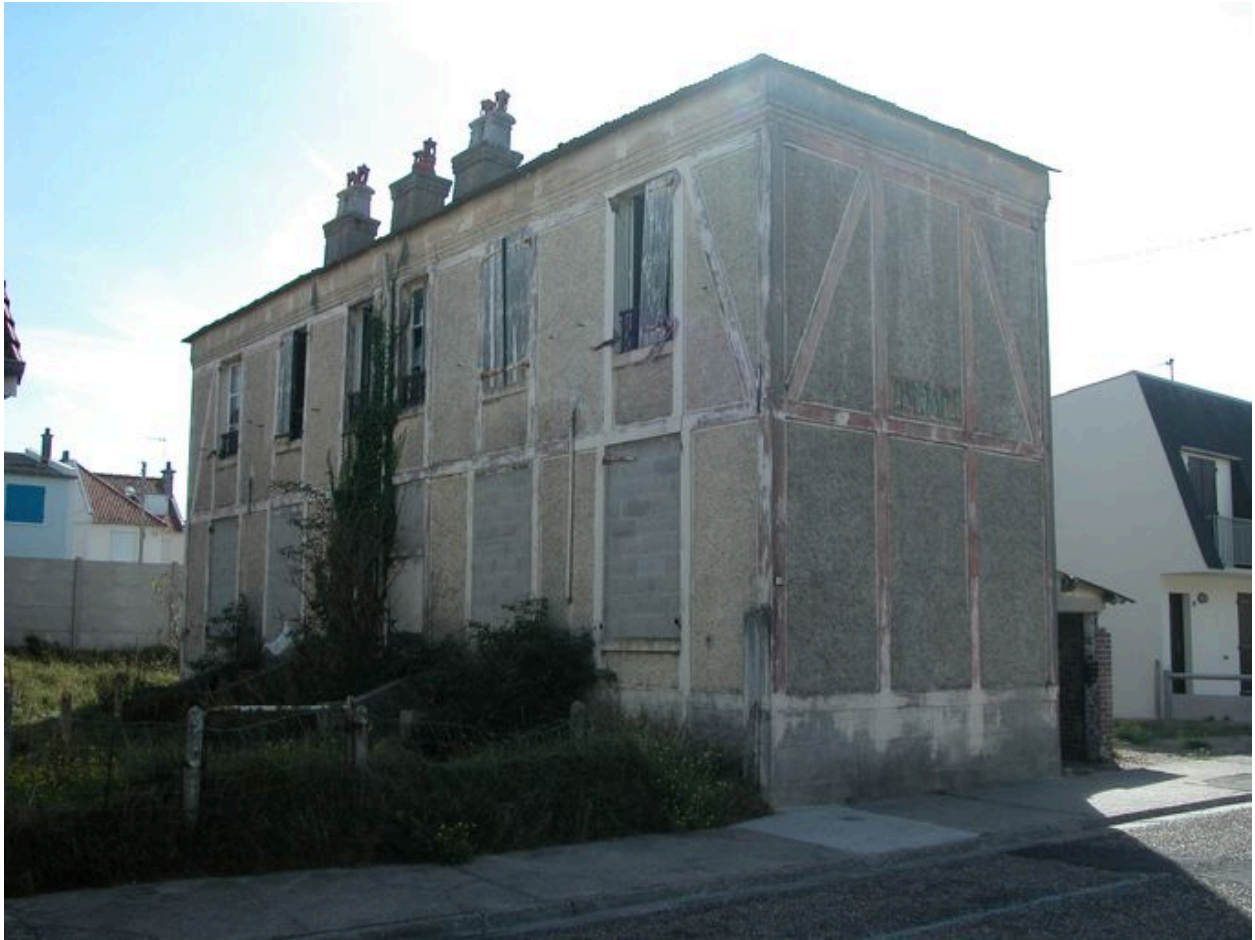
Vue d'ensemble.
Phot. Elisabeth Justome
IVR22_20058003798NUCA

Vue d'ensemble.

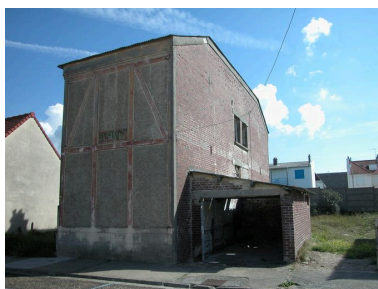
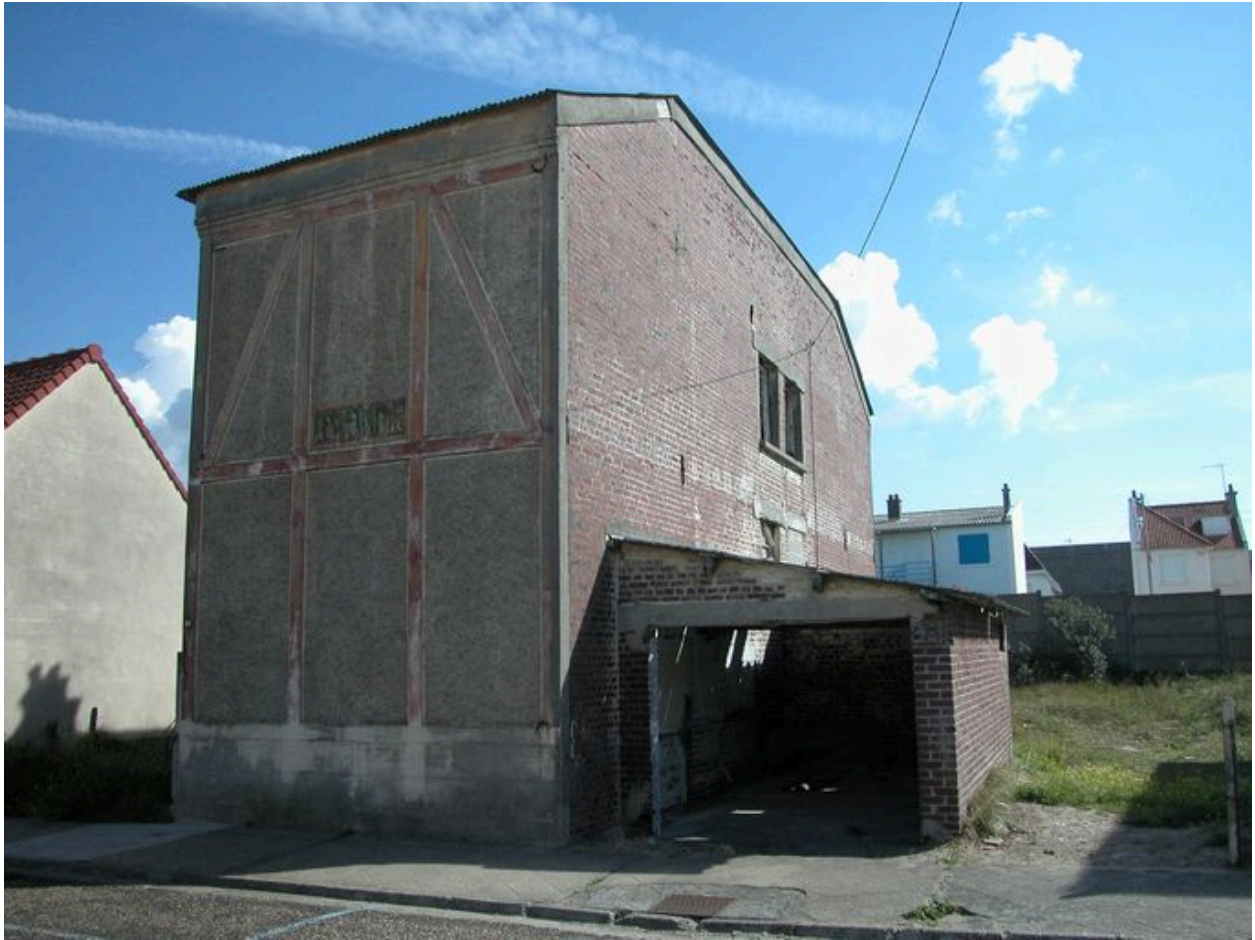
Élévation postérieure
et garage accolé.
Phot. Elisabeth Justome
IVR22_20058003799NUCA

Elévation postérieure et garage accolé.

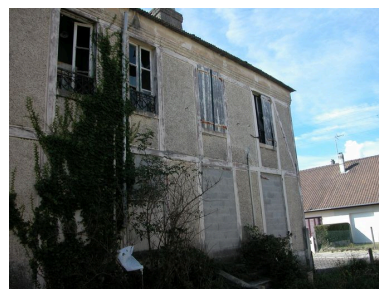
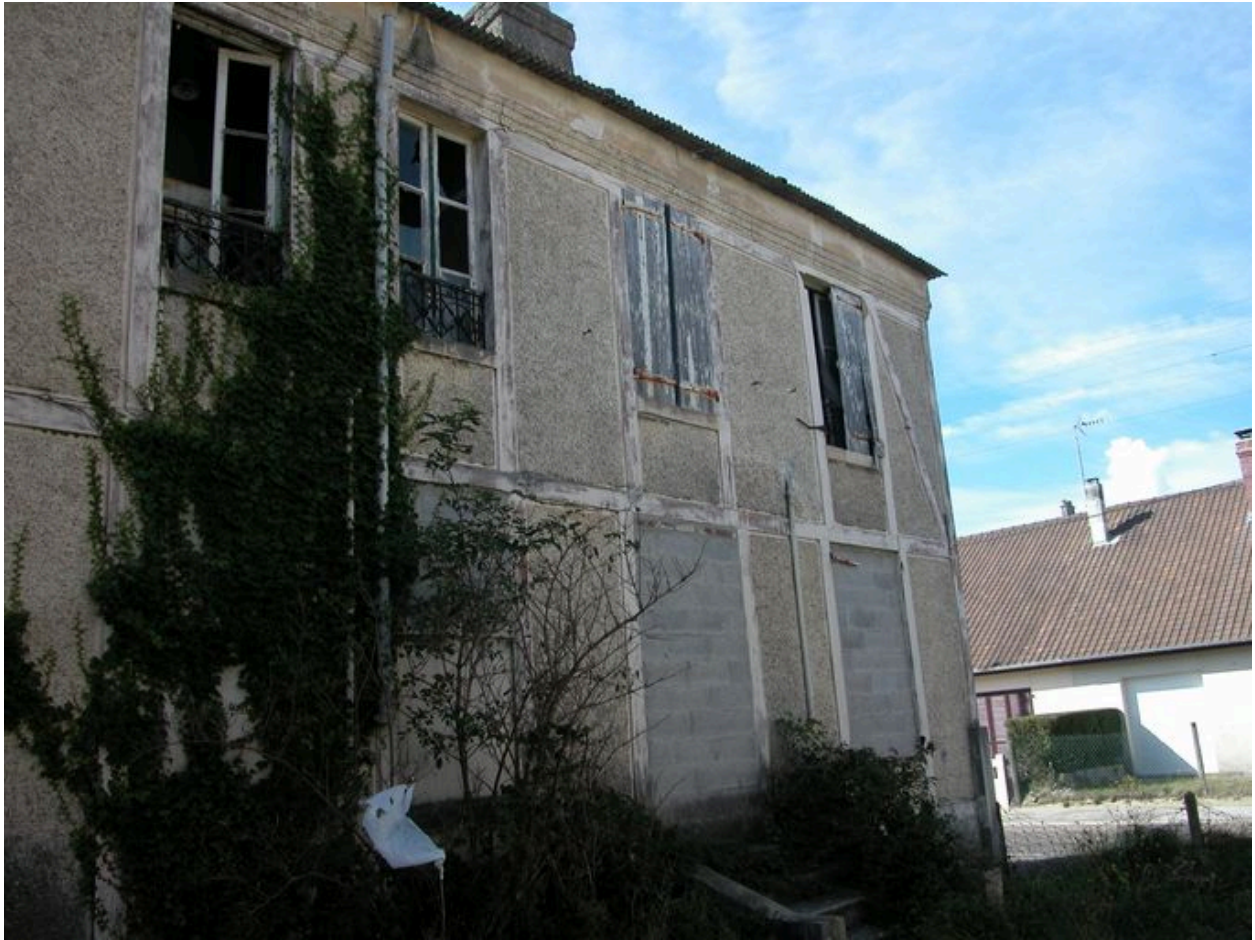
Détail d'un des deux
logements, état actuel.
Phot. Elisabeth Justome
IVR22_20058003800NUCA

Détail d'un des deux logements, état actuel.

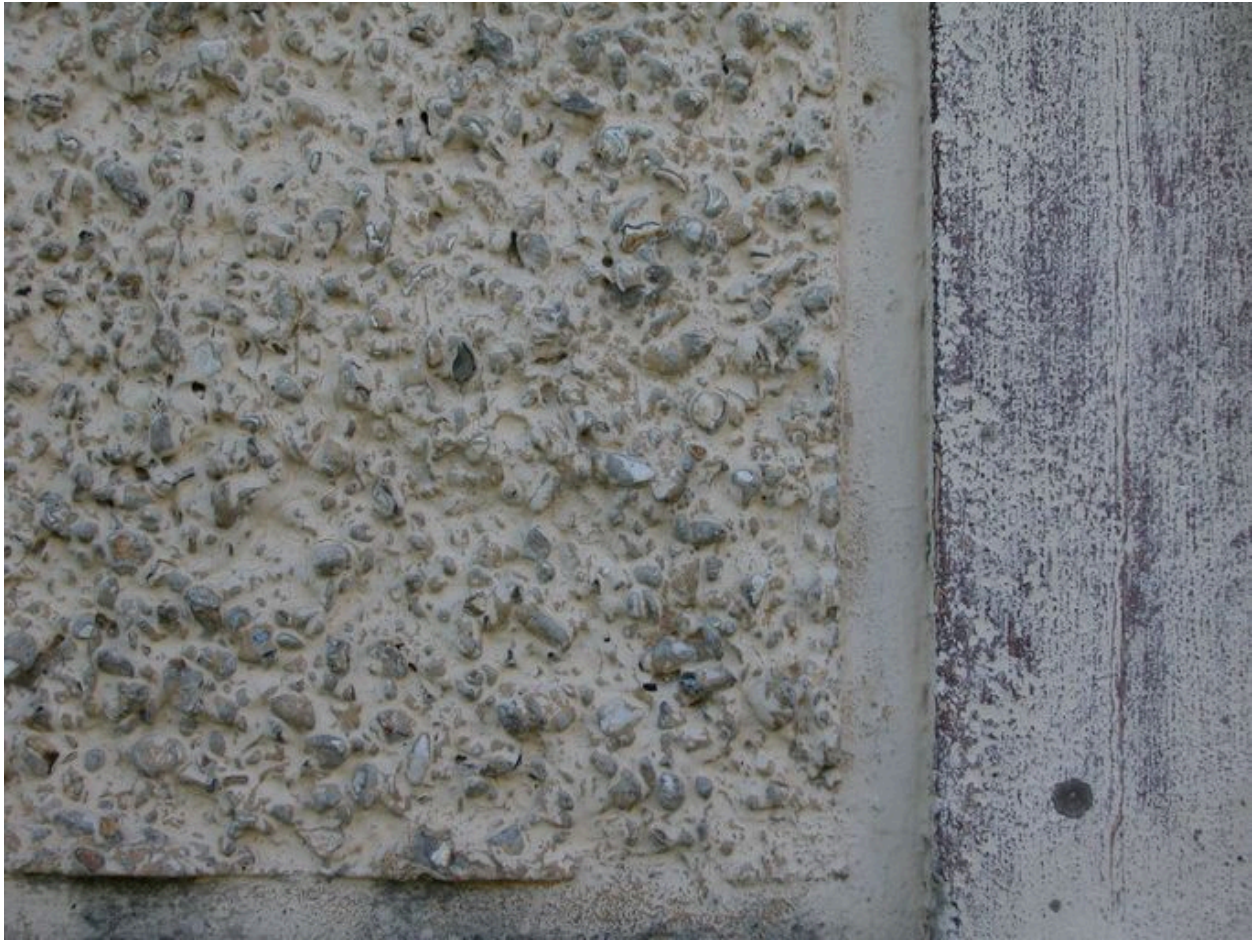
Edifice établi perpendiculairement à la rue, et à l'aplomb de celle-ci, entouré d'un jardin actuellement à l'abandon. Un garage est accolé en façade postérieure. Le gros-oeuvre, en brique, est laissé apparent en façade postérieure, recouvert d'un enduit où sont mêlés de petits rognons de silex et présente un faux pan de bois en ciment. Le toit est couvert de tôle ondulée. Le faîte du mur est souligné par une petite corniche en ciment. La maison est constituée de deux logements accolés de deux travées chacun, une cinquième travée centrale est partagée entre les deux logements.

Détail du traitement du parement,
rognons de silex et faux pans de bois.
Phot. Elisabeth Justome
IVR22_20058003801NUCA

Détail du traitement du parement, rognons de silex et faux pans de bois.
