Hauts-de-France, Somme
Fort-Mahon-Plage
109 rue Molière

Maison à deux logements accolés, dite L'Espérance

Numéro de dossier : IA80002196
Date de l'enquête initiale : 2002
Date(s) de rédaction : 2005
Cadre de l'étude : patrimoine de la villégiature la Côte picarde
Degré d'étude : repéré

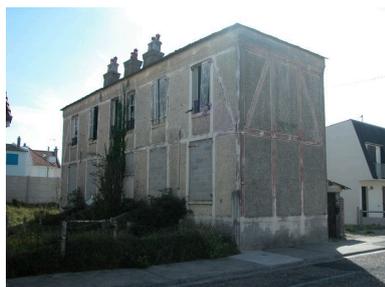
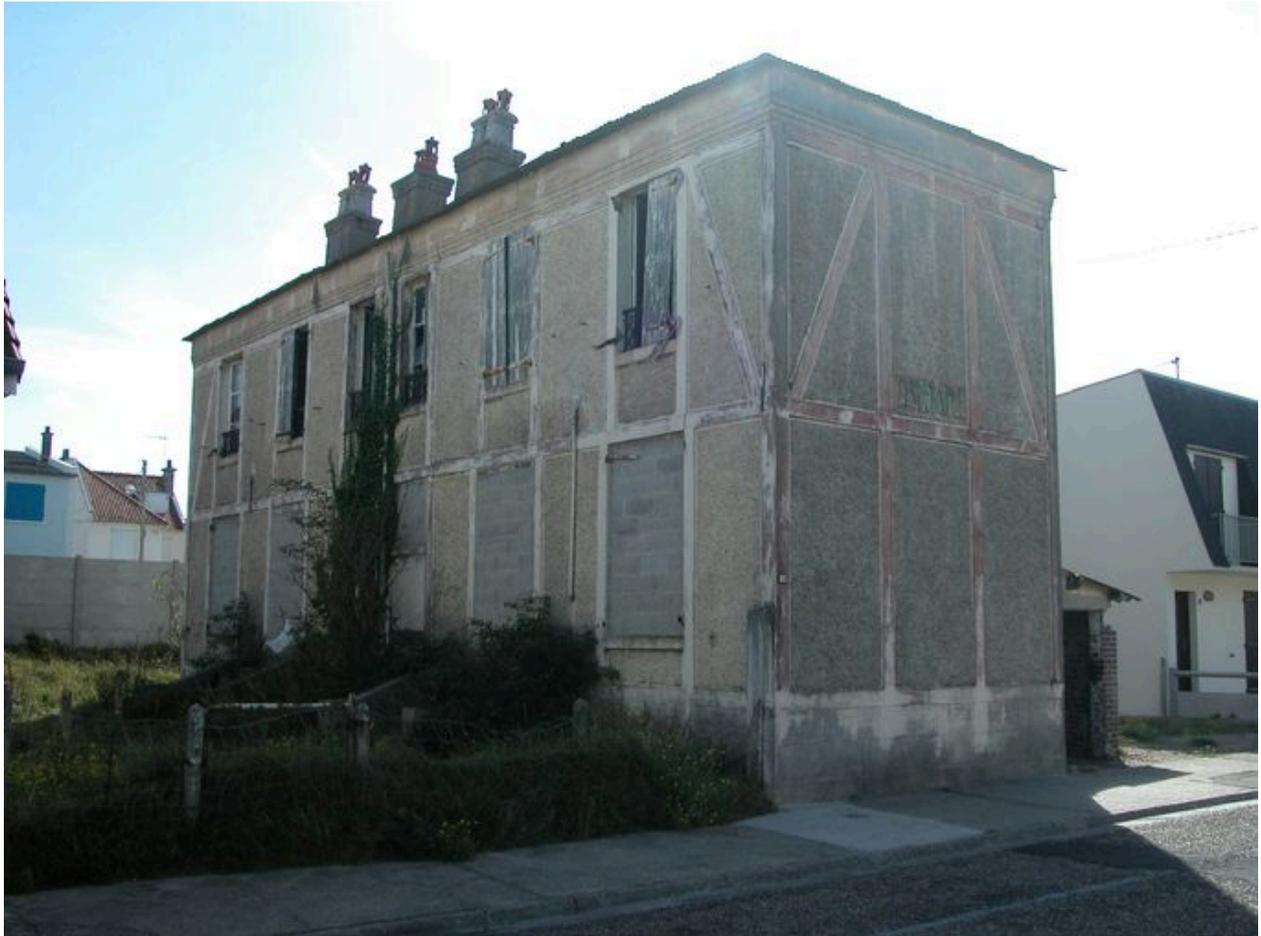
Vue d'ensemble.
Phot. Elisabeth Justome
IVR22_20058003798NUCA

Vue d'ensemble.

Edifice établi perpendiculairement à la rue, et à l'aplomb de celle-ci, entouré d'un jardin actuellement à l'abandon. Un garage est accolé en façade postérieure. Le gros-oeuvre, en brique, est laissé apparent en façade postérieure, recouvert d'un enduit où sont mêlés de petits rognons de silex et présente un faux pan de bois en ciment. Le toit est couvert de tôle ondulée. Le faîte du mur est souligné par une petite corniche en ciment. La maison est constituée de deux logements accolés de deux travées chacun, une cinquième travée centrale est partagée entre les deux logements.

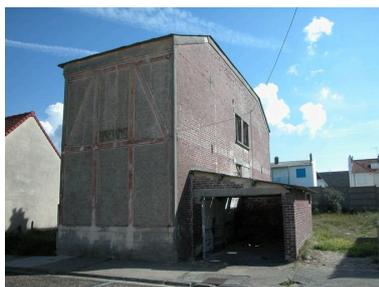
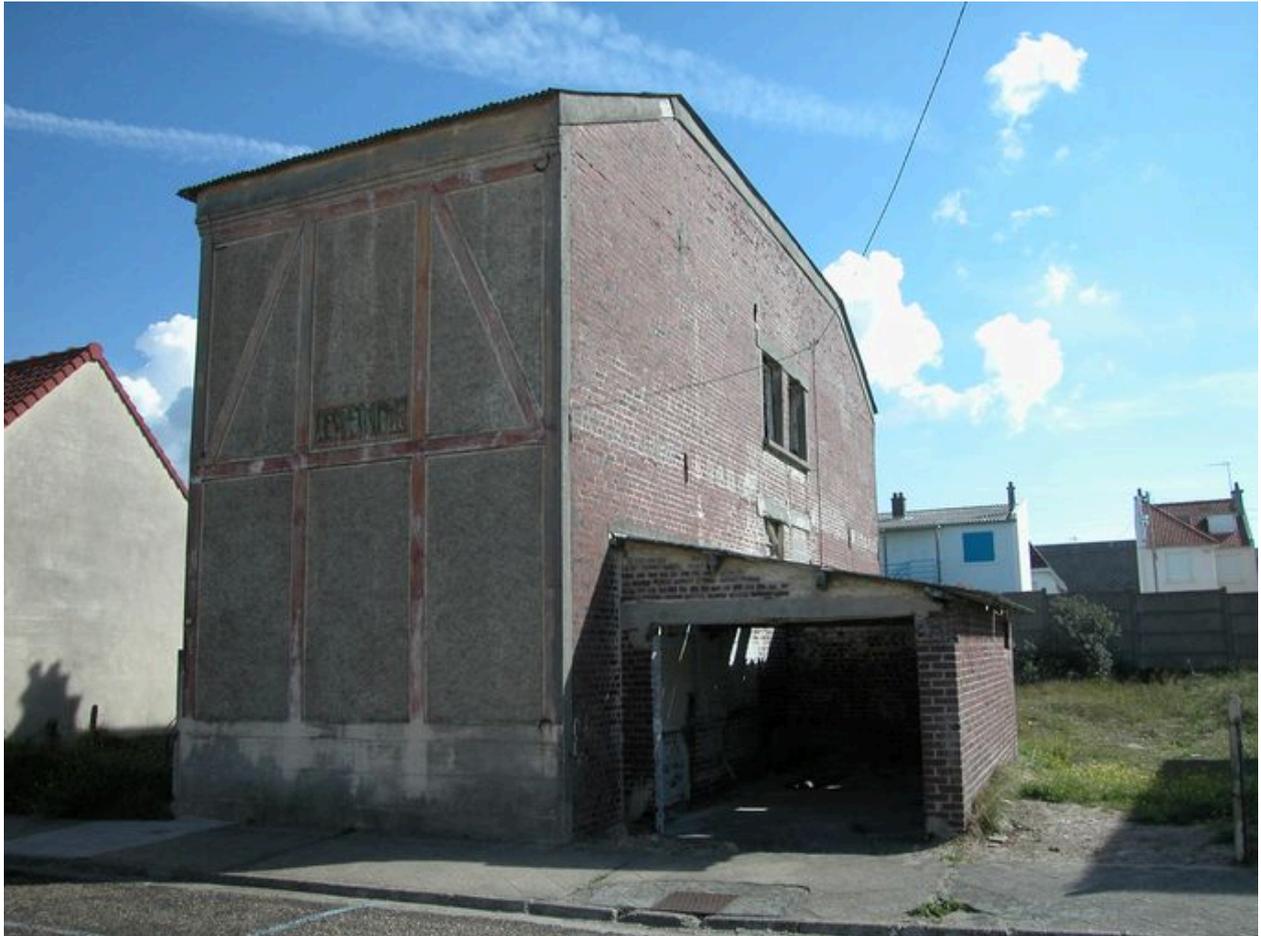
Élévation postérieure
et garage accolé.
Phot. Elisabeth Justome
IVR22_20058003799NUCA

Elévation postérieure et garage accolé.

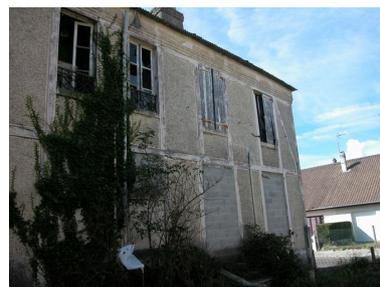
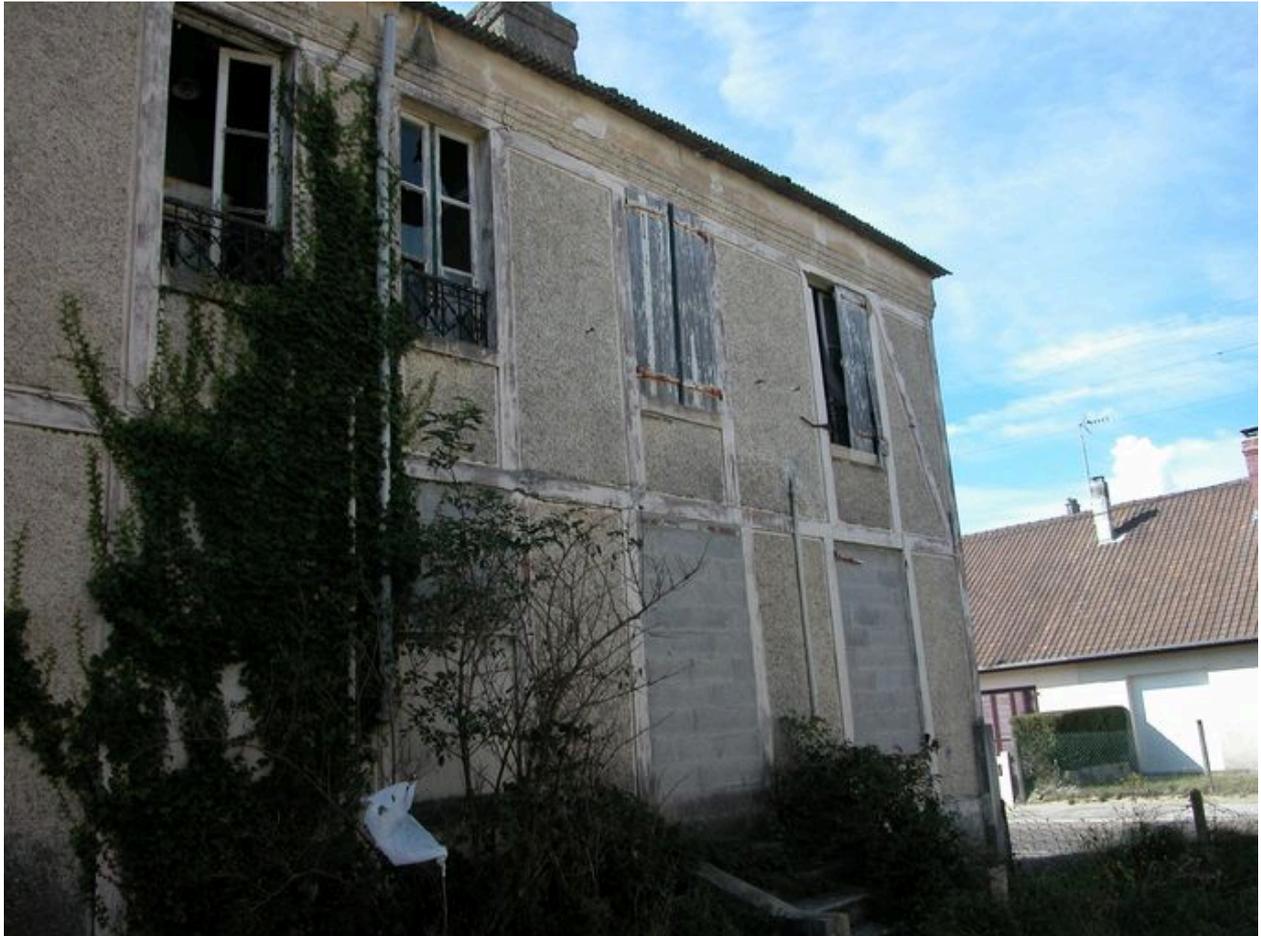
Détail d'un des deux
logements, état actuel.
Phot. Elisabeth Justome
IVR22_20058003800NUCA

Détail d'un des deux logements, état actuel.

Maison à deux logements accolés dite L'Espérance construite entre 1902 et 1905 (imposition du cadastre en 1905) pour Romain Lemoine, rentier à Pantin (Seine-Saint-Denis). Les cartes postales anciennes du quartier (collection privée non reproduite) montrent que l'édifice comportait à l'origine un étage supplémentaire et que les baies du 1er étage-carré étaient devancées par deux balcons filants. En 1947 elle est déclarée sinistrée (source : matrices cadastrales). L'édifice est actuellement à l'abandon, les baies du rez-de-chaussée ont été murées.

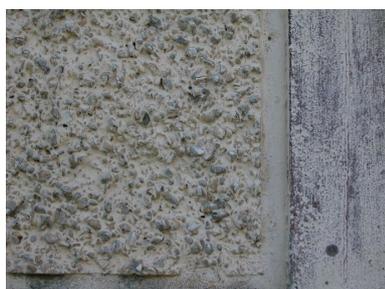
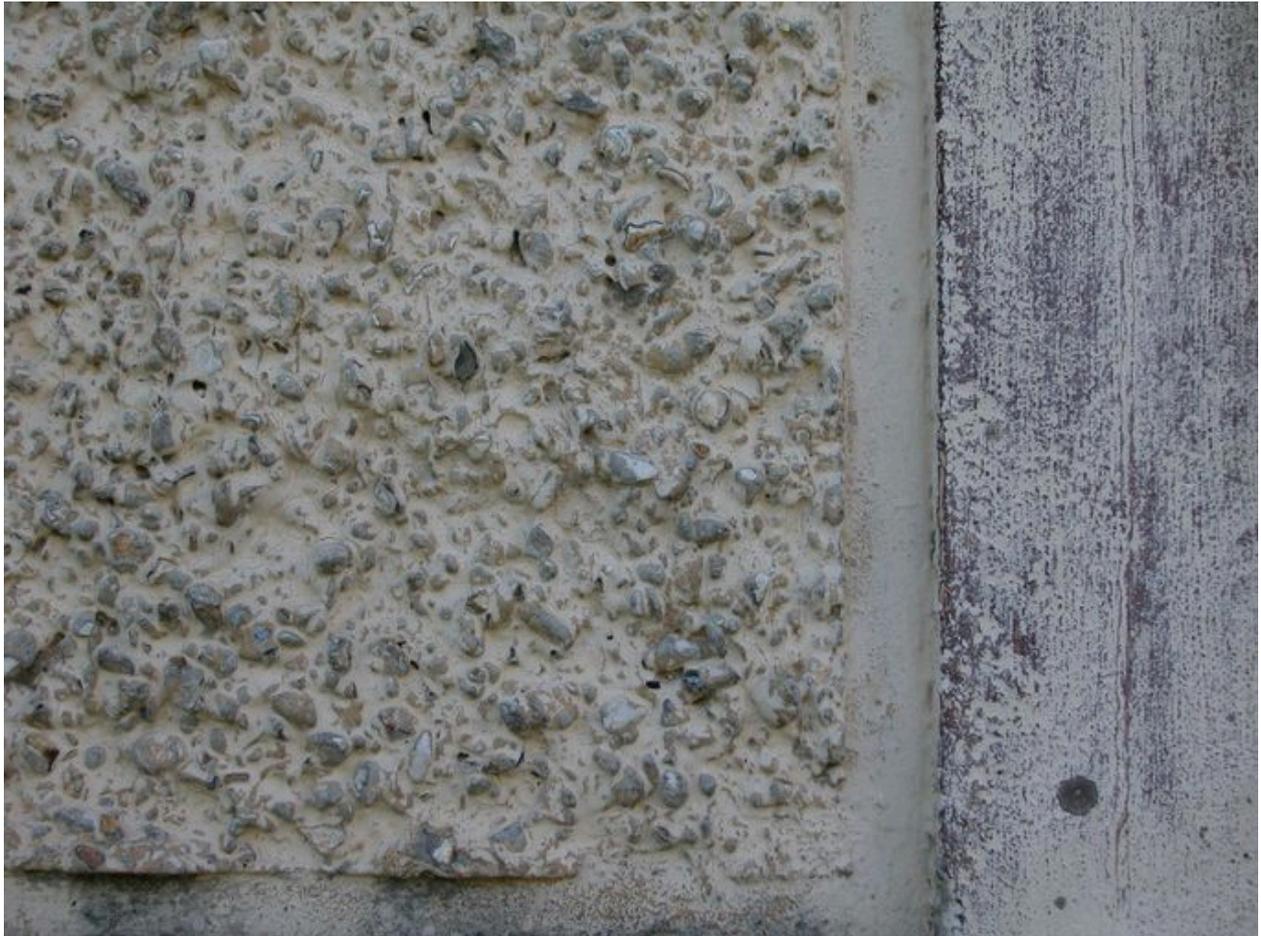
Détail du traitement du parement,
rognons de silex et faux pans de bois.
Phot. Elisabeth Justome
IVR22_20058003801NUCA

Détail du traitement du parement, rognons de silex et faux pans de bois.

Matériau(x) du gros-oeuvre, mise en oeuvre et revêtement : brique ; silex ; ciment ; enduit partiel ; faux pan de bois ; galet
Matériau(x) de couverture : tôle ondulée
Étage(s) ou vaisseau(x) : sous-sol, rez-de-chaussée surélevé, 1 étage carré
Type(s) de couverture : toit à longs pans ; pignon découvert
