Hauts-de-France, Nord  
Saméon  
90 rue du Presbytère

## Presbytère

Numéro de dossier : IA59002209  
Date de l'enquête initiale : 2003  
Date(s) de rédaction : 2004  
Cadre de l'étude : inventaire topographique PNR Scarpe-Escaut  
Degré d'étude : étudié

Dénomination : presbytère

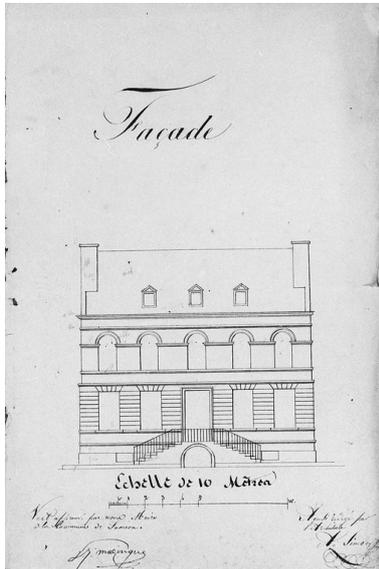
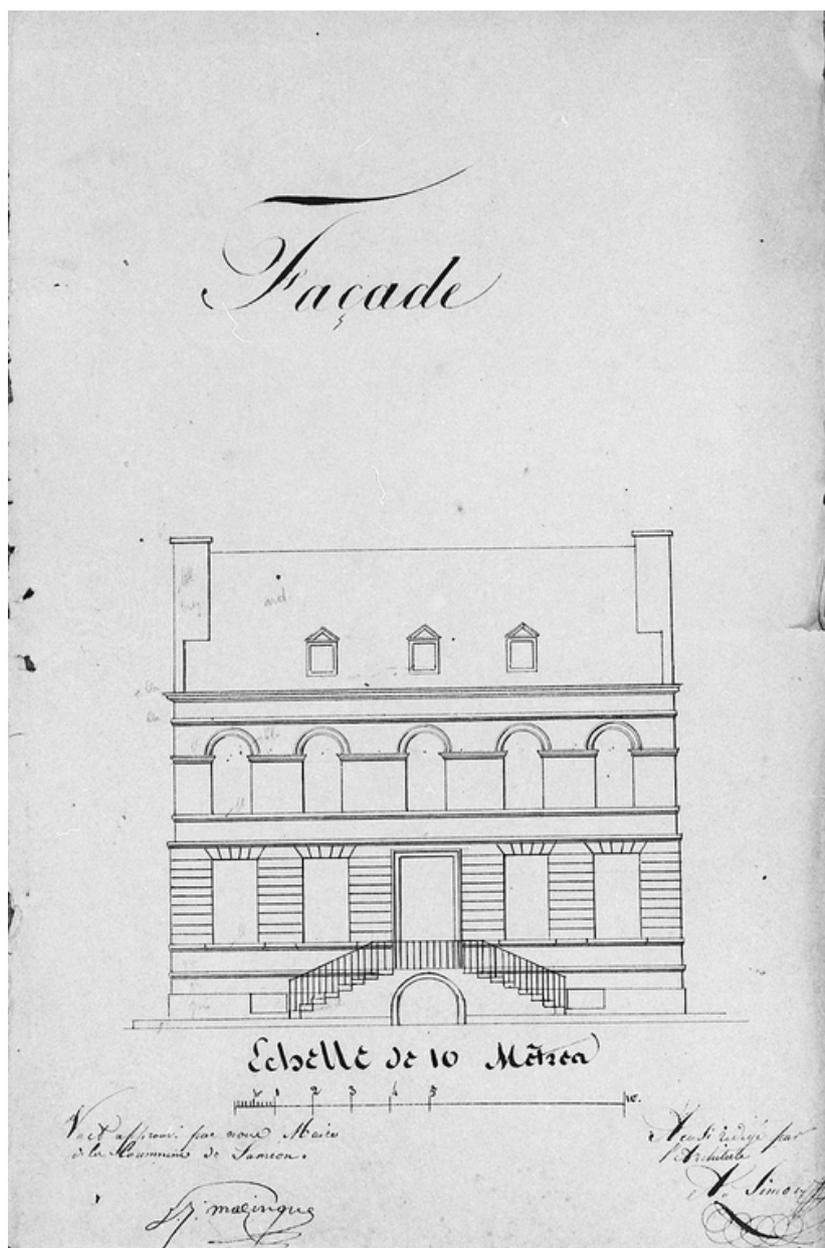
Projet de construction non réalisé, élévation antérieure (AD Nord : Série O 550/pièce 24).  
Autr. Simon A. (architecte), Phot. Thibaut Pierre (reproduction)  
IVR31\_20035901417X

Projet de construction non réalisé, élévation antérieure (AD Nord : Série O 550/pièce 24).

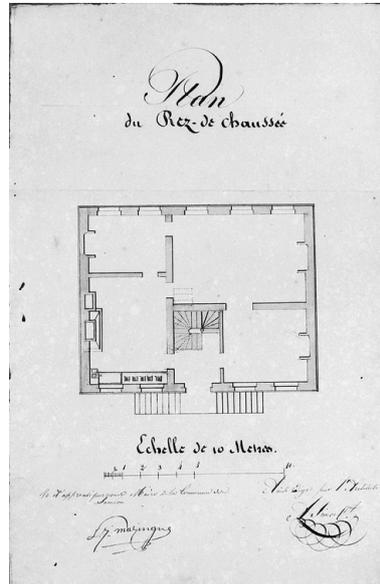
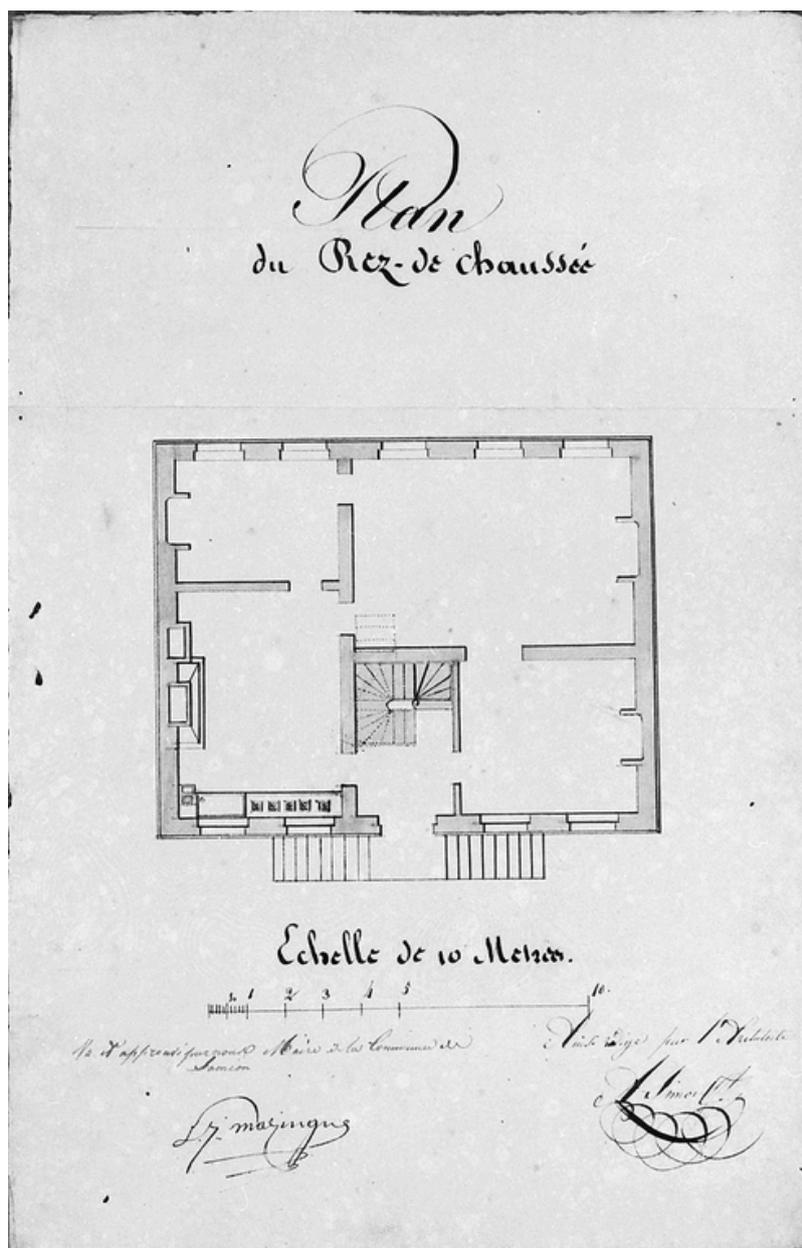
Projet de construction non réalisé, plan du rez-de-chaussée (AD Nord : Série O 550/pièce 24).  
Phot. Pierre Thibaut, Autr. Simon A. (architecte).  
IVR31\_20035901416X

Projet de construction non réalisé, plan du rez-de-chaussée (AD Nord : Série O 550/pièce 24).

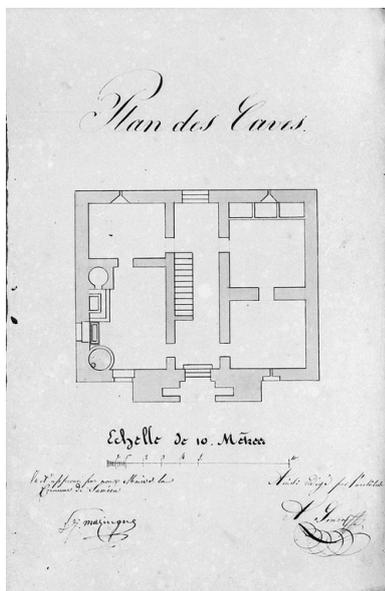
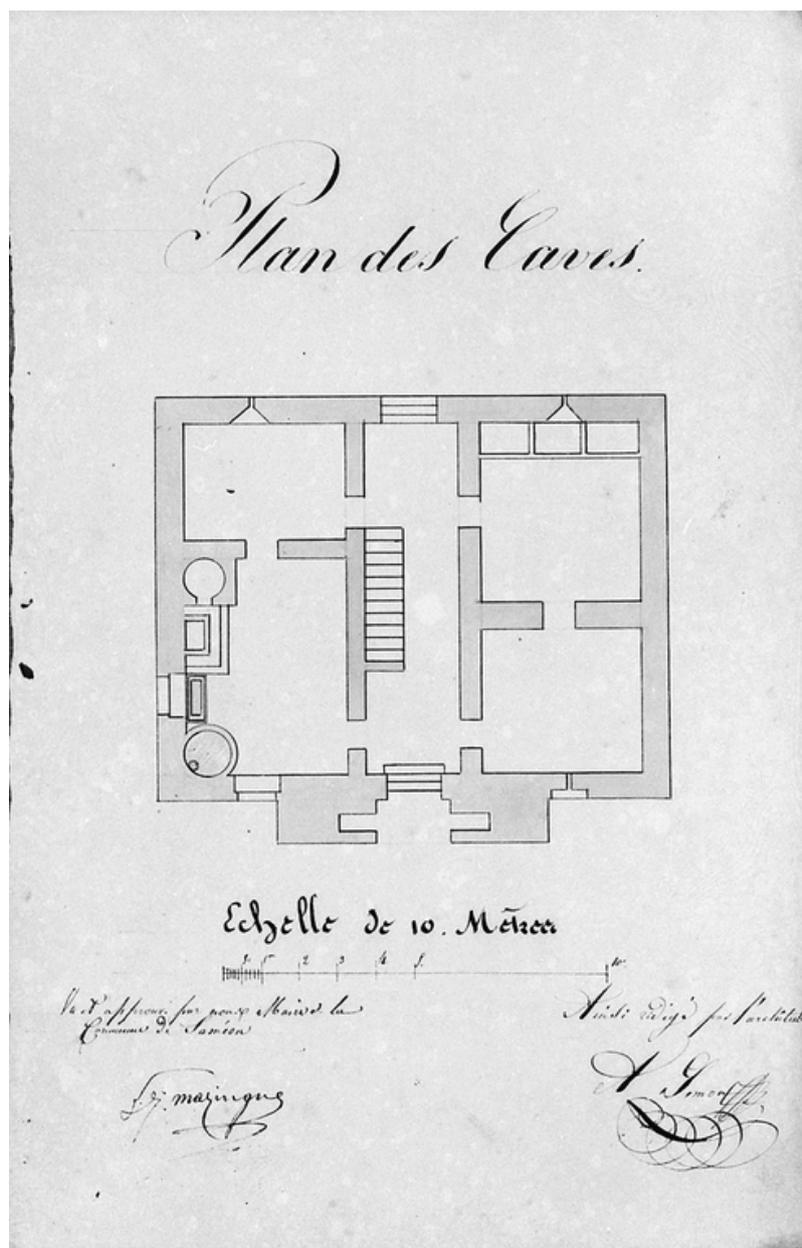
Projet de construction non réalisé, plan des caves (AD Nord : Série O 550/pièce 24).  
Phot. Pierre Thibaut, Autr. Simon A. (architecte).  
IVR31\_20035901415X

Projet de construction non réalisé, plan des caves (AD Nord : Série O 550/pièce 24).

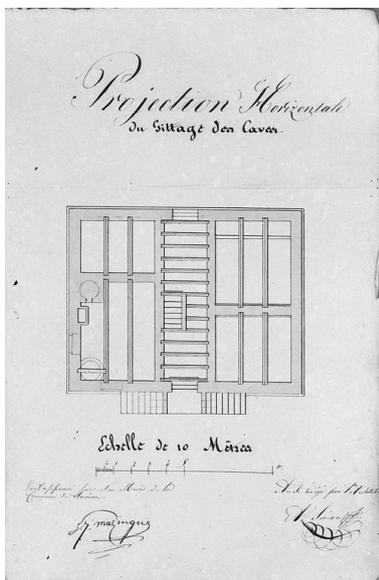
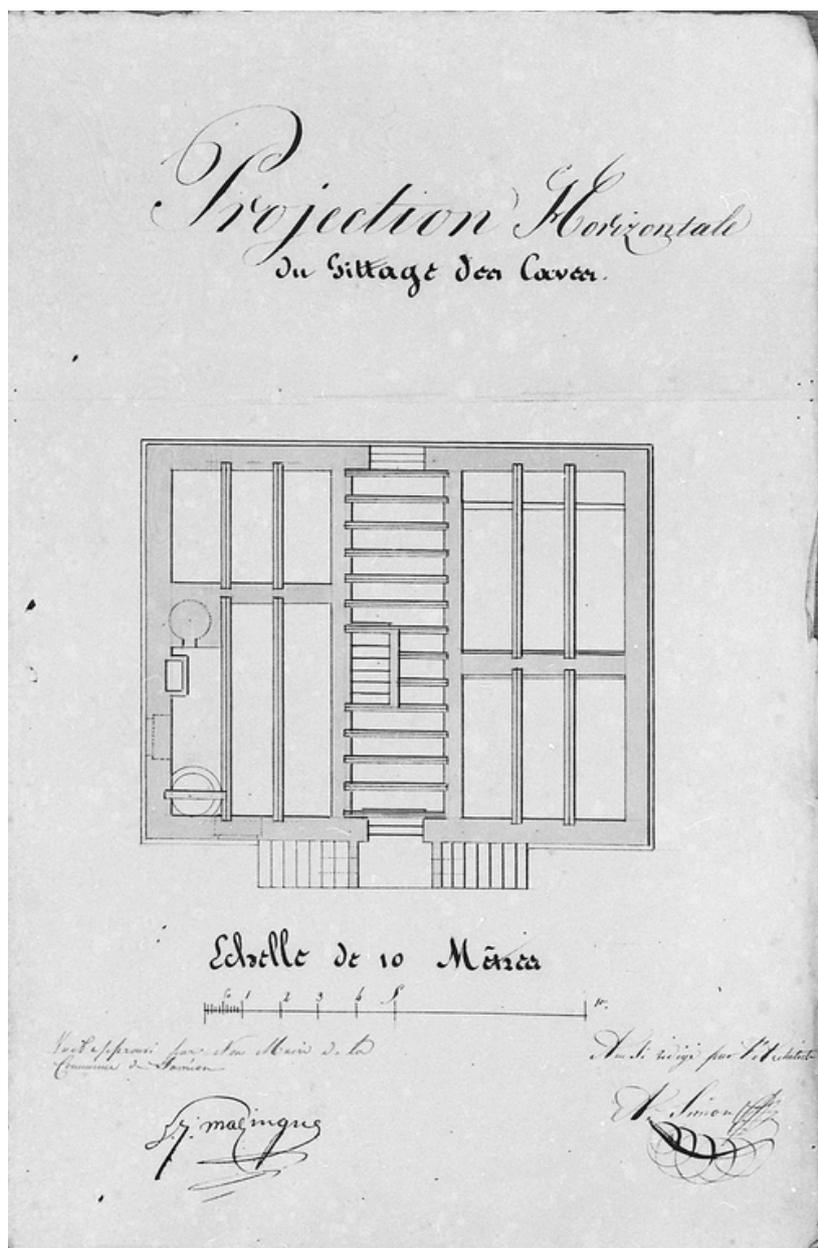
Projet de construction non réalisé, projection horizontale du voûtement des caves (AD Nord : Série O 550/pièce 24).  
Phot. Pierre Thibaut, Autr. Simon A. (architecte).  
IVR31\_20035901414X

Projet de construction non réalisé, projection horizontale du voûtement des caves (AD Nord : Série O 550/pièce 24).

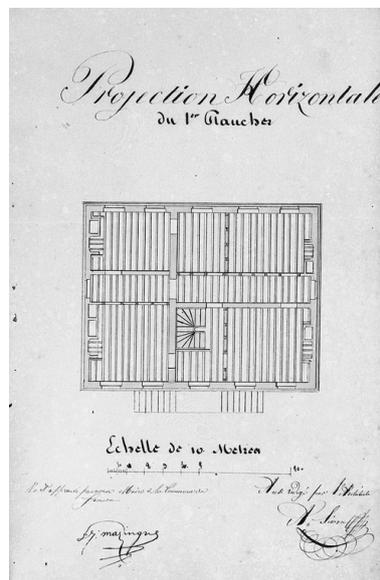
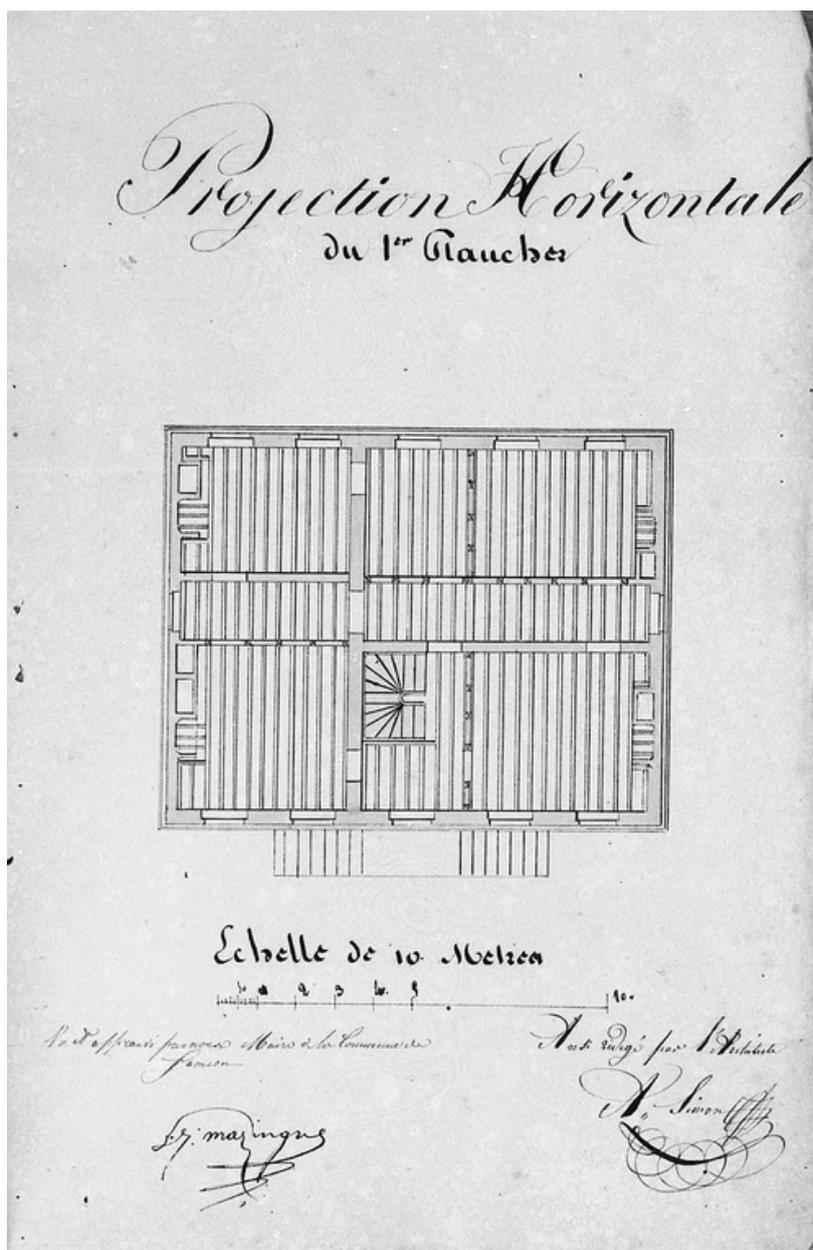
Projet de construction non réalisé, projection horizontale du plancher (AD Nord : Série O 550/pièce 24).  
Phot. Pierre Thibaut, Autr. Simon A. (architecte).  
IVR31\_20035901411X

Projet de construction non réalisé, projection horizontale du plancher (AD Nord : Série O 550/pièce 24).

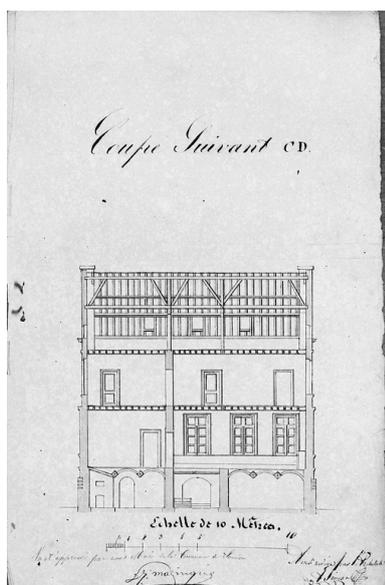
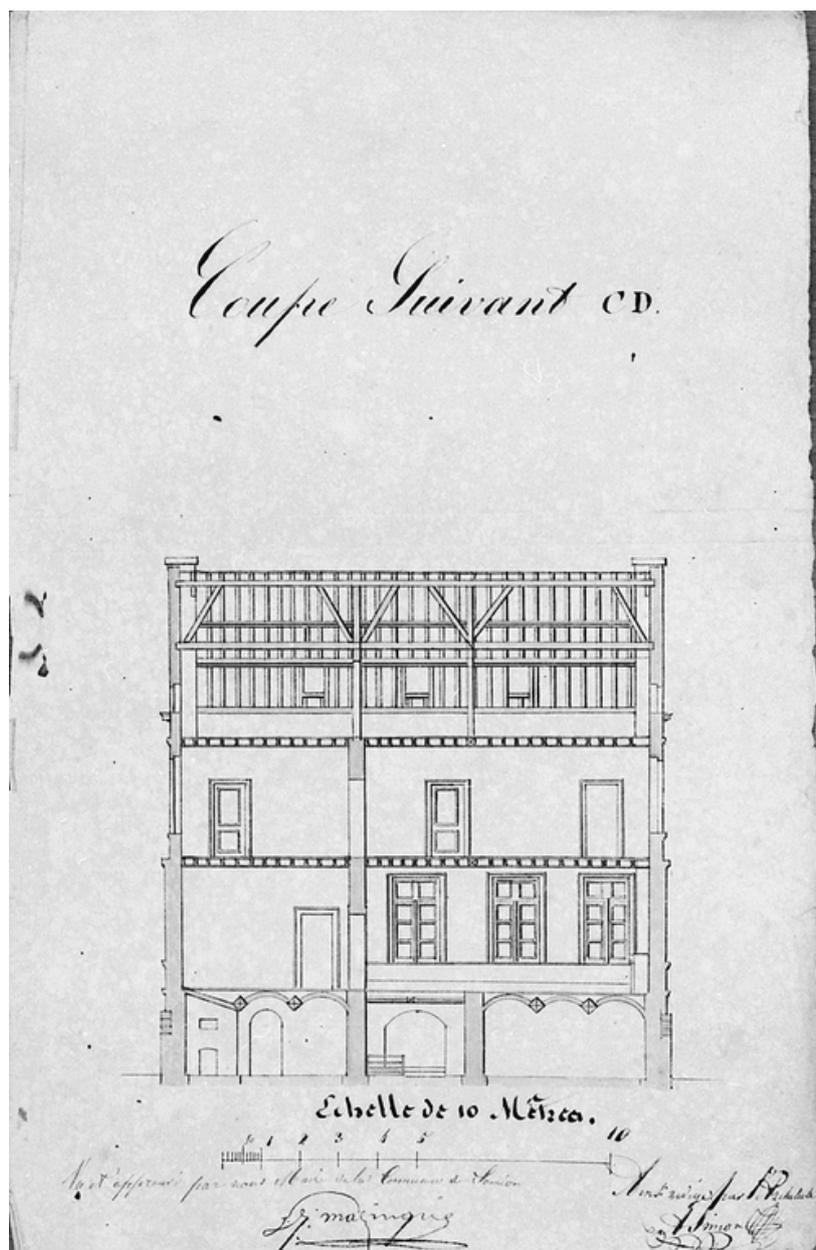
Projet de construction non  
réalisé, coupe (AD Nord :  
Série O 550/pièce 24).  
Phot. Pierre Thibaut, Autr.  
Simon A. (architecte).  
IVR31\_20035901413X

Projet de construction non réalisé, coupe (AD Nord : Série O 550/pièce 24).

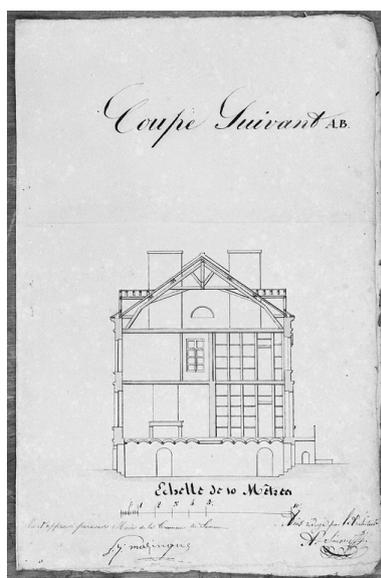
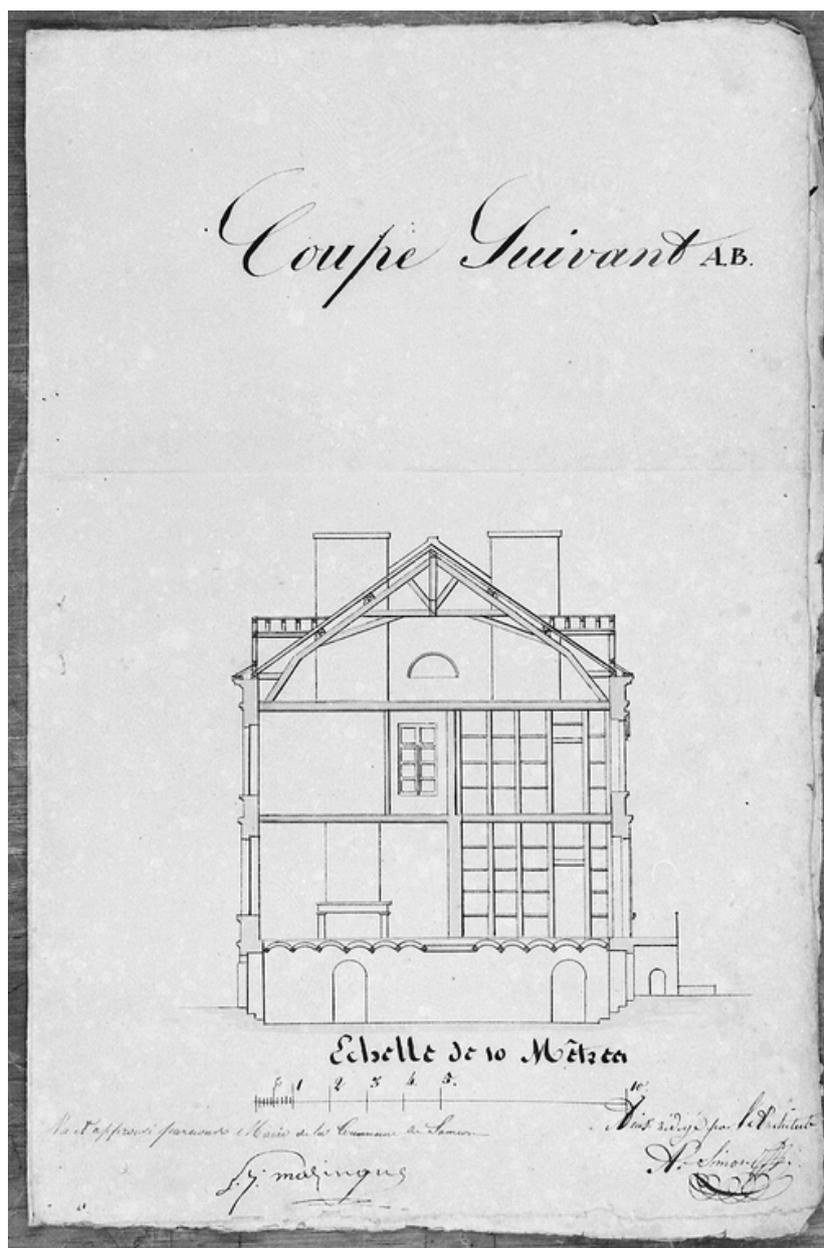
Projet de construction non  
réalisé, coupe (AD Nord :  
Série O 550/pièce 24).  
Phot. Pierre Thibaut, Autr.  
Simon A. (architecte).  
IVR31\_20035901412X

Projet de construction non réalisé, coupe (AD Nord : Série O 550/pièce 24).

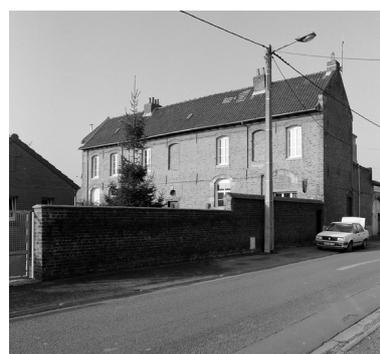
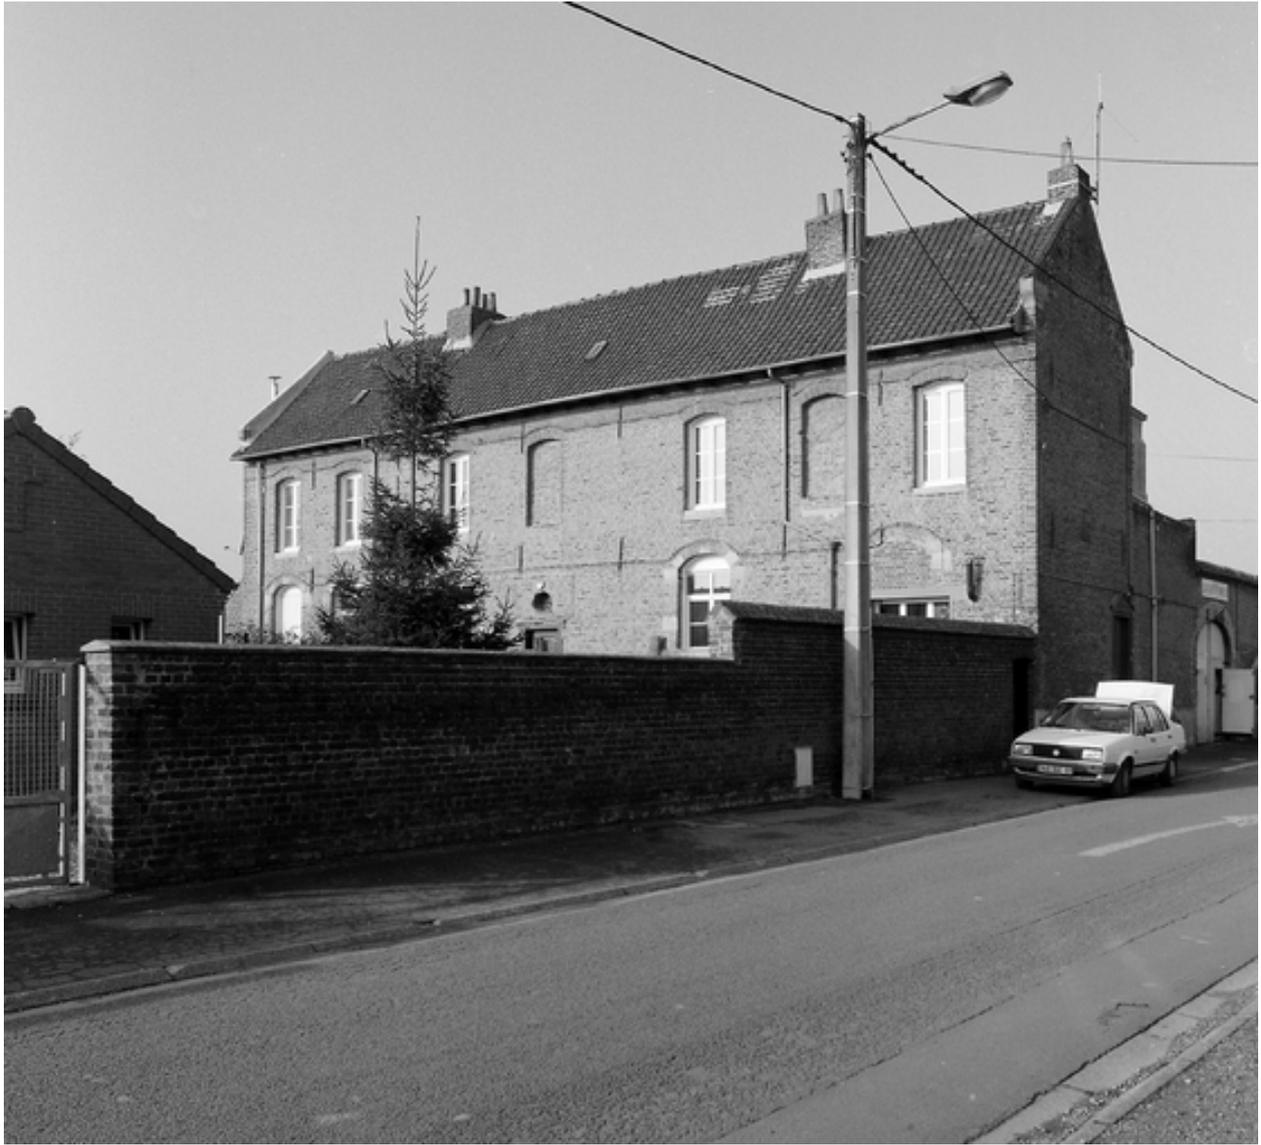
Vue générale.  
Phot. Philippe Dapvril  
IVR31\_20045900634X

Vue générale.

L'ancien presbytère est implanté perpendiculairement à la rue, non loin de l'église paroissiale avec laquelle des communications ont été facilitées lors de sa restauration au 19e siècle. Le bâtiment est de grandes dimensions, à 8 travées avec alternance d'ouvertures et de baies aveugles à arcs surbaissés avec chaînage en pierre et cordon, sur deux niveaux. La toiture à longs pans à pignons découverts est couverte de tuile flamande vernissée, de restauration récente, qui a vraisemblablement remplacé de l'ardoise qui couvrait partiellement l'édifice comme le mentionne le devis de réparation de 1830. Une grange (détruite) et un fournil faisaient partie du presbytère à l'origine. L'édifice est en cours de restauration.
