Hauts-de-France, Oise  
Plainville  
6 rue de l'Église

## Ancien château de Plainville, aujourd'hui maison

Numéro de dossier : IA60005386

Cadre de l'étude : inventaire topographique Communauté de communes Oise Picarde

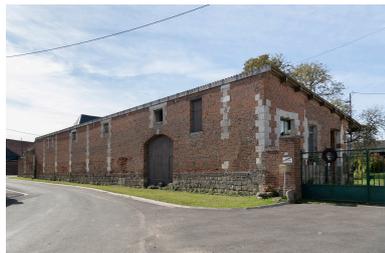
Ancien bâtiment agricole, vue depuis l'est.  
Phot. Marc Kérignard  
IVR32\_20236001122NUCA

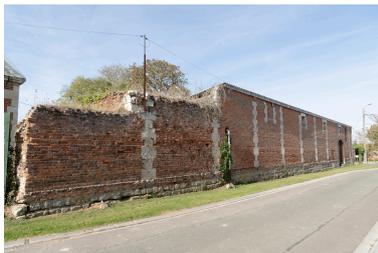
Ancien bâtiment agricole, vue depuis le sud-est.  
Phot. Marc Kérignard  
IVR32\_20236001125NUCA

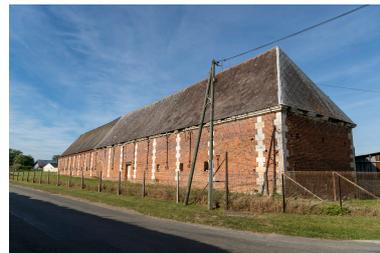
Anciennes écuries et étables, vue depuis le sud.  
Phot. Marc Kérignard  
IVR32\_20236001126NUCA

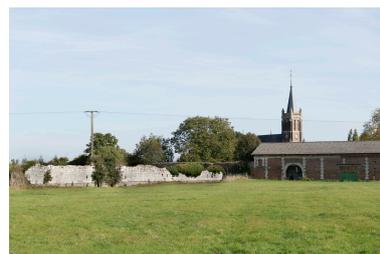
Mur de l'ancien parc du château et bâtiment ouest, vue depuis l'ouest.  
Phot. Marc Kérignard  
IVR32\_20236001133NUCA

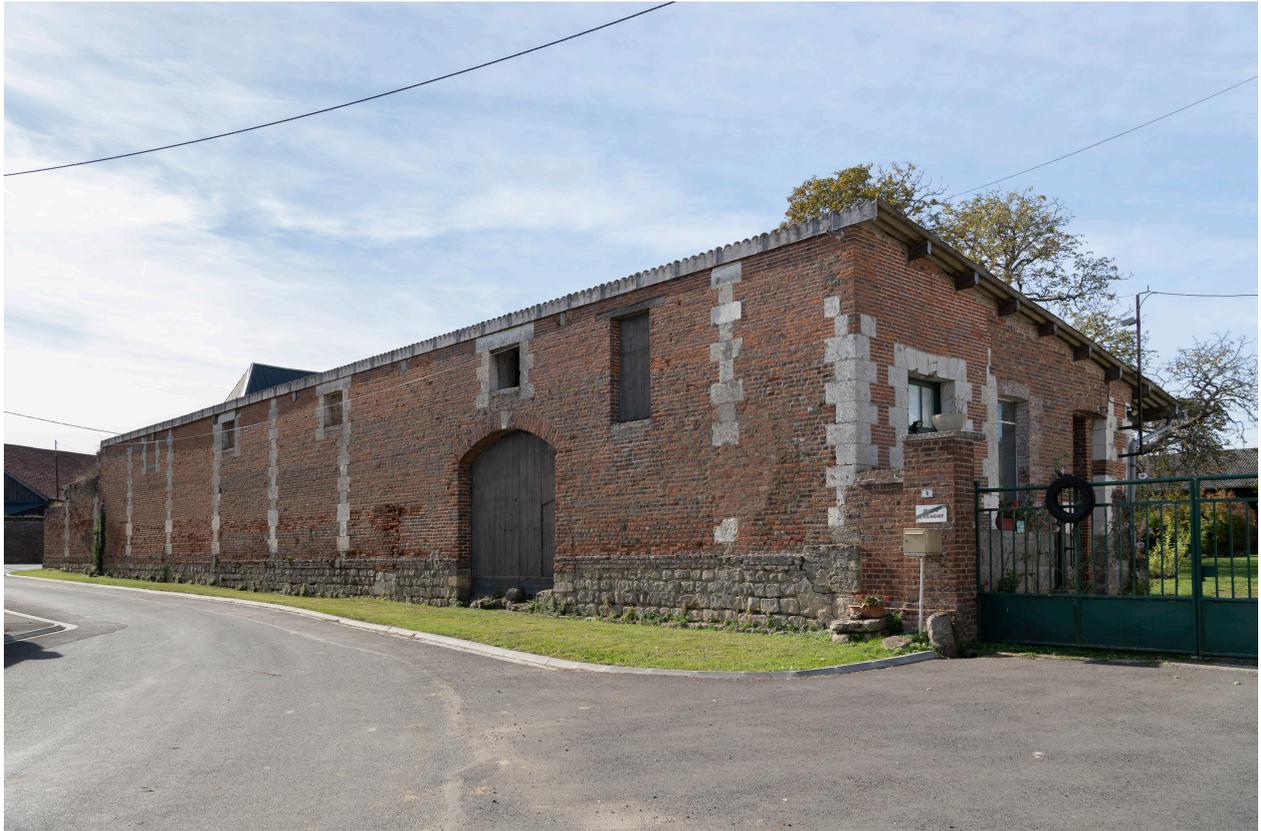
IVR32\_20236001122NUCA

Ancien bâtiment agricole, vue depuis l'est.

Les bâtiments des dépendances construits par Joseph Pellerin ont relativement bien résisté au temps. Les larges arcades donnant sur la rue ont toutefois été comblées par des briques. L'emplacement des anciennes fenêtres rectangulaires est encore marqué par la présence de jambes harpées en pierre. Le corps central, dont la porte cochère a été bouchée, présente une disparité dans la toiture : côté cour, une partie est couverte d'ardoise, l'autre de zinc. Côté rue, l'ardoise a été utilisée sur les deux parties mais avec une pose différente : droite et en diagonale. On aperçoit encore les anciennes corniches en pierre au sommet des murs sur la droite du bâtiment central du côté rue. Côté cour, les murs des deux ailes latérales ont été partiellement ou complètement détruits, une portion de la toiture est actuellement en tôle ondulée. Chaque bâtiment comprend deux niveaux d'élévation: un rez-de-chaussée et un fenil ou grenier aménagé. Les toits sont à longs pans et

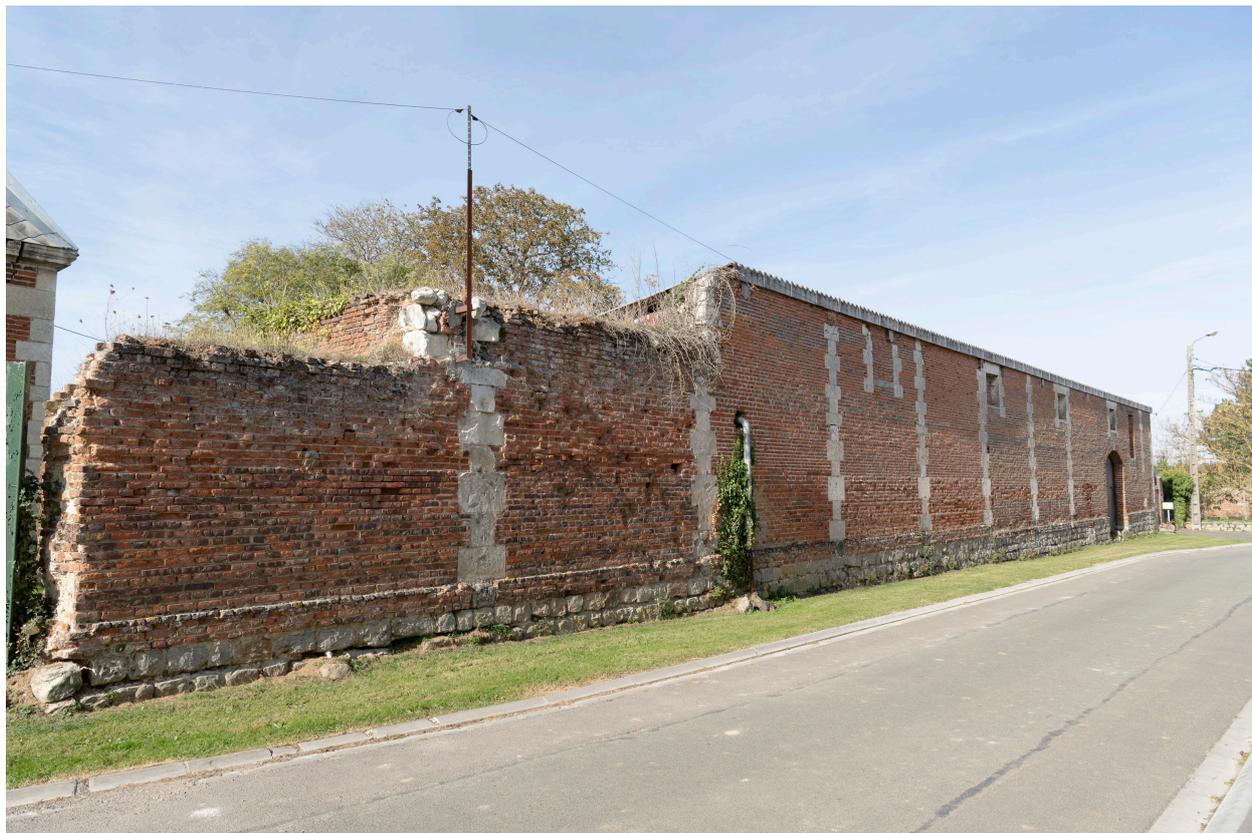
IVR32\_20236001125NUCA

Ancien bâtiment agricole, vue depuis le sud-est.

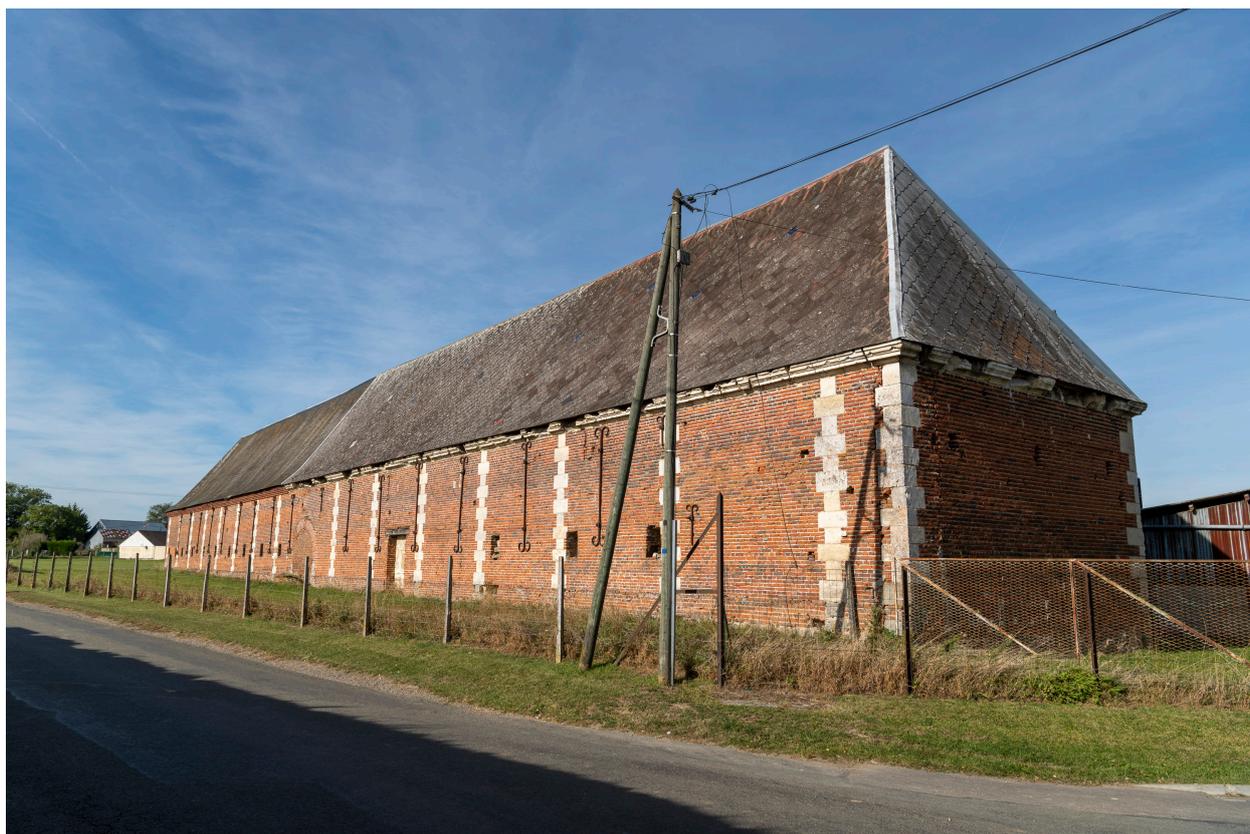
IVR32\_20236001126NUCA

Anciennes écuries et étables, vue depuis le sud.

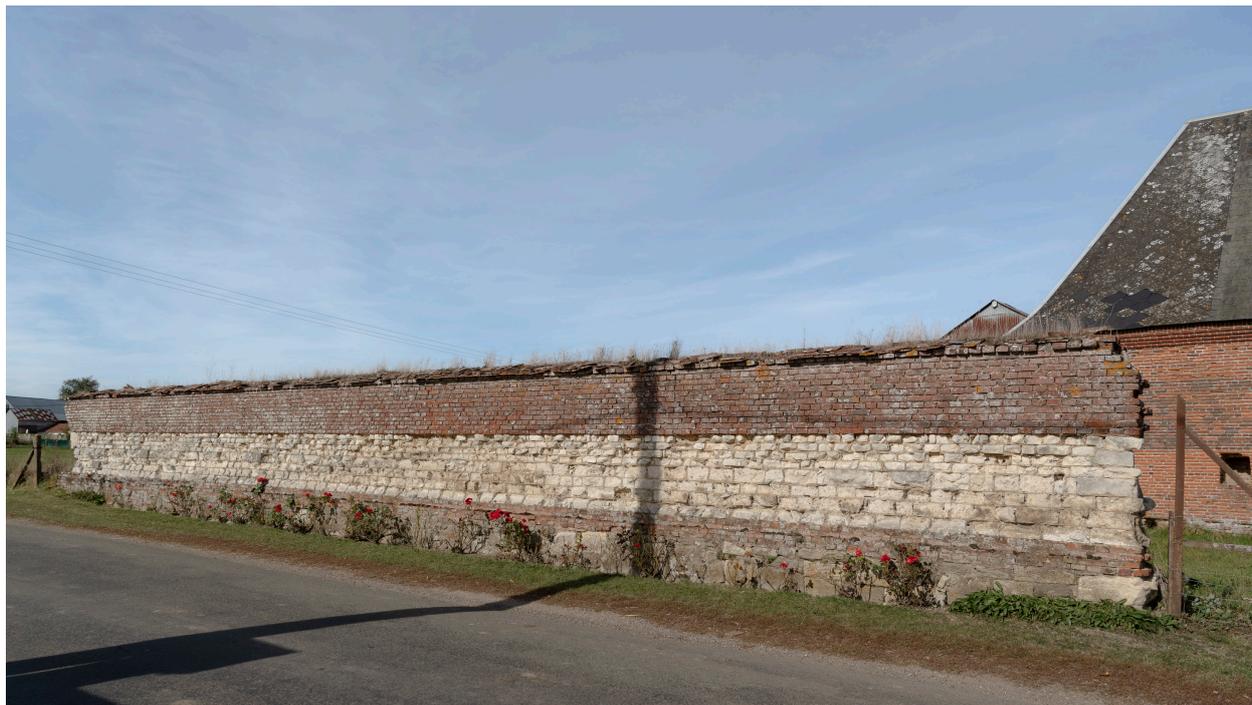
IVR32\_20236001127NUCA

Mur de clôture sud aligné sur la rue.

Une partie du mur d'enceinte en pierre qui entourait le parc subsiste encore à l'ouest des dépendances actuellement conservées. Elle a été percée de meurtrières pendant les conflits de 1914-1918. Il reste également une portion du mur en brique et pierre à assises alternées, qui entourait les dépendances, le long de la rue du Chalet. Un mur en pierre et en brique sépare également le château de la ferme.

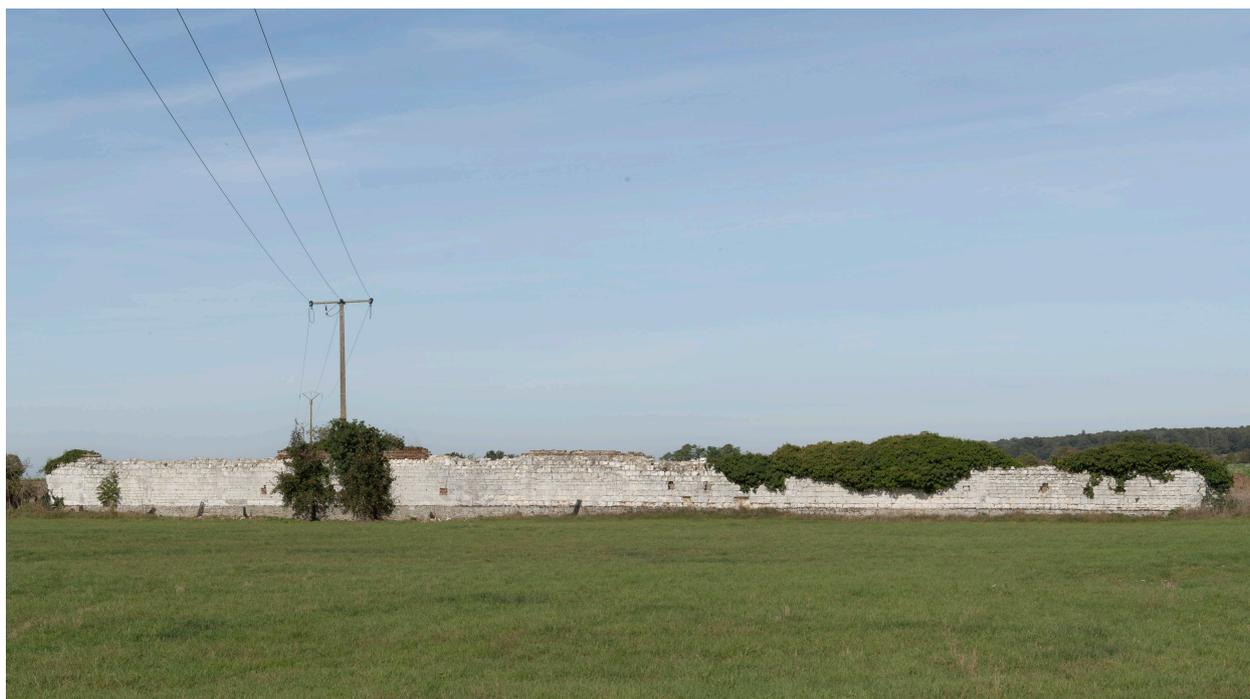
IVR32\_20236001128NUCA

Mur de l'ancien parc du château, vue depuis le sud.

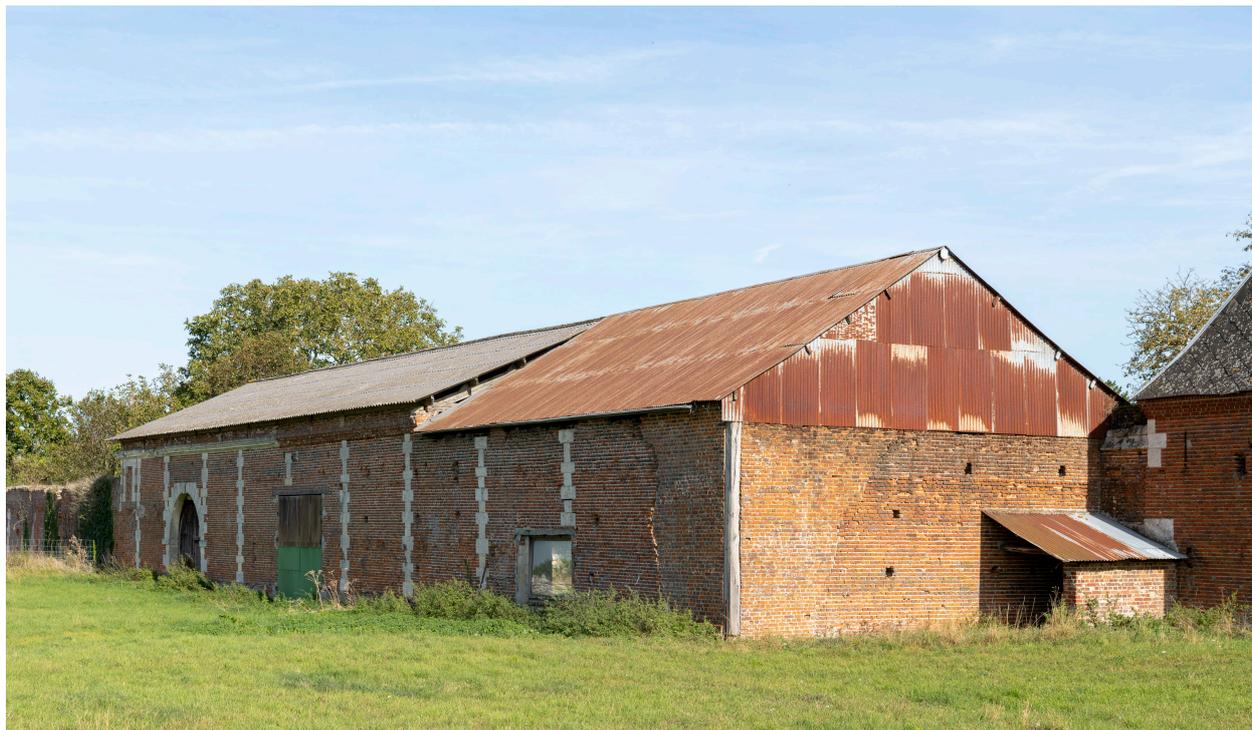
IVR32\_20236001129NUCA

Ancien bâtiment agricole, côté ouest, vue depuis le sud-ouest.

pignons découverts pour le bâtiment ouest, appentis et pignons couverts pour le bâtiment est et longs pans et croupes pour le corps central.

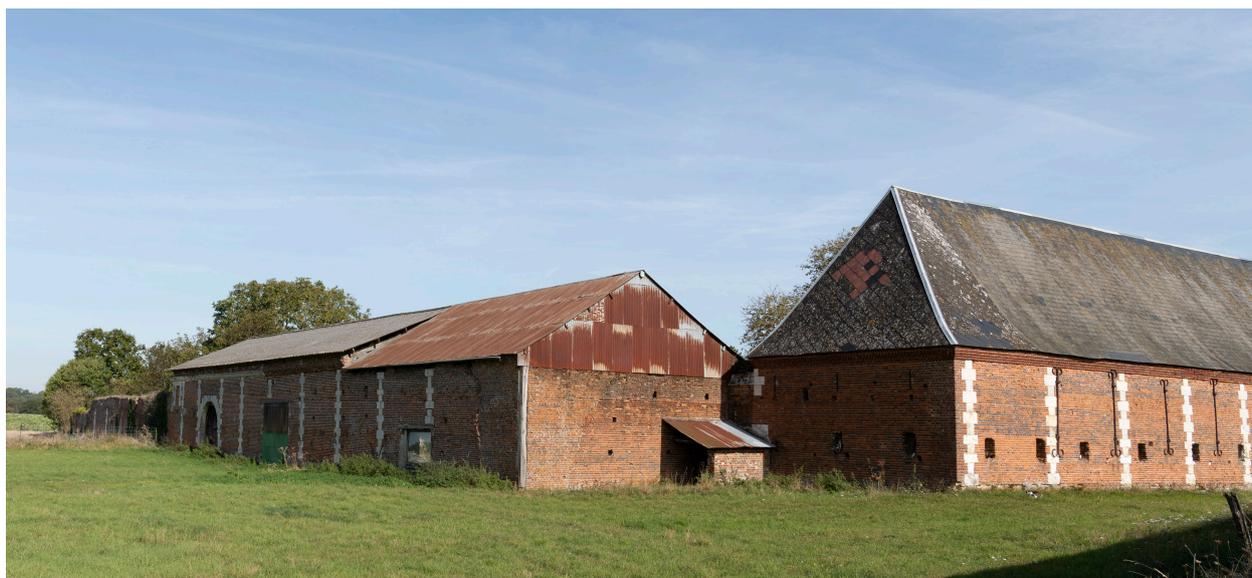
IVR32\_20236001130NUCA

Vue générale : bâtiment ouest et bâtiment sud, vue depuis le sud-ouest.

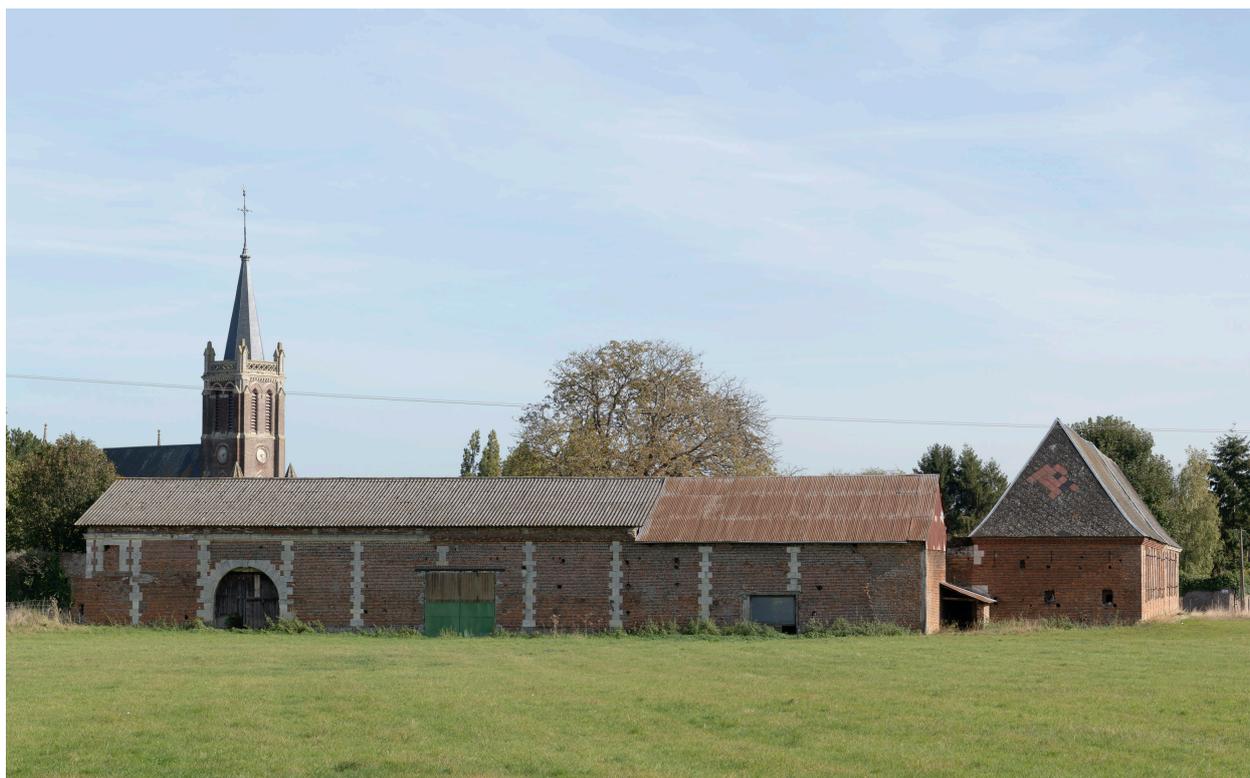
IVR32\_20236001132NUCA

Vue générale du côté ouest de la cour des dépendances, vue depuis l'ouest.

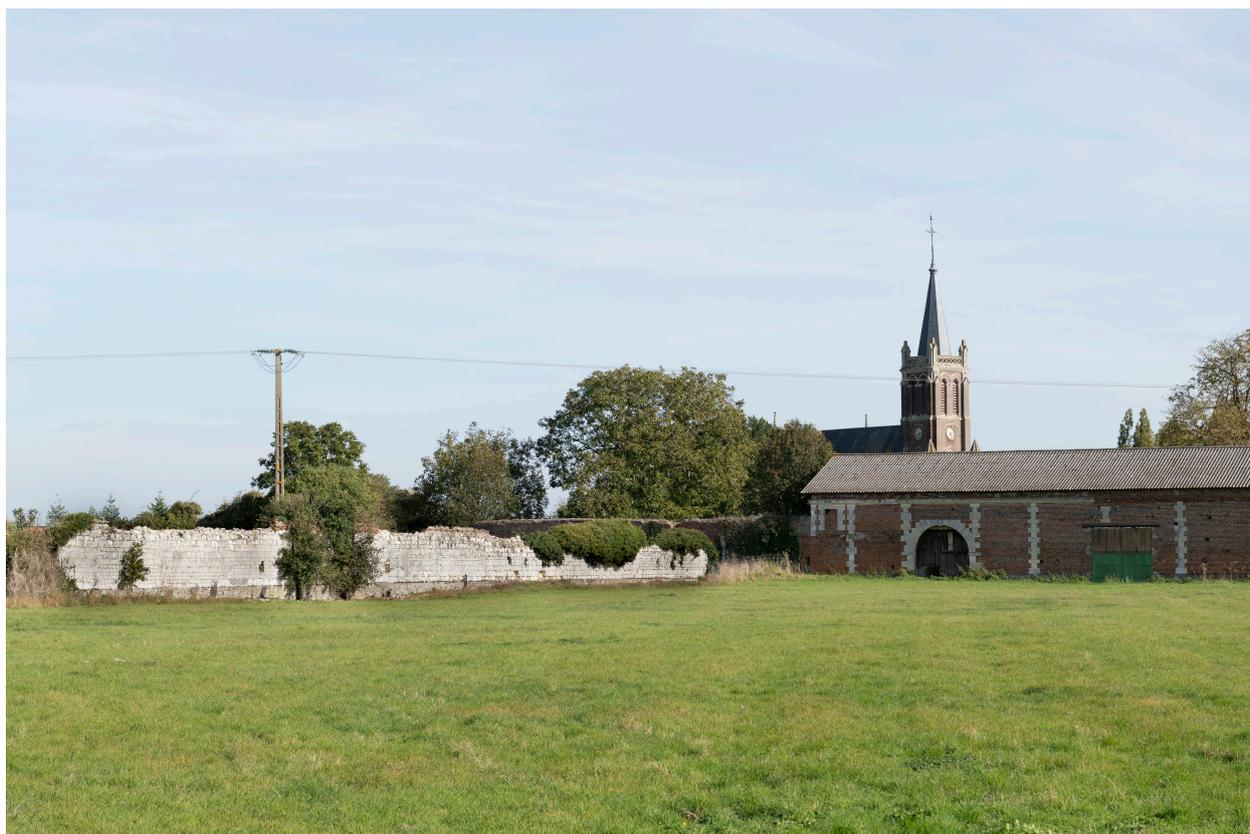
IVR32\_20236001133NUCA

Mur de l'ancien parc du château et bâtiment ouest, vue depuis l'ouest.
