Hauts-de-France, Oise
Roy-Boissy
5 rue des Renardières

Ancien moulin à huile, puis moulin à farine Renet, devenu fromagerie industrielle Ancel, puis usine textile

Numéro de dossier : IA60001614
Date de l'enquête initiale : 2002
Date(s) de rédaction : 2003
Cadre de l'étude : patrimoine industriel arrondissement de Beauvais
Degré d'étude : étudié

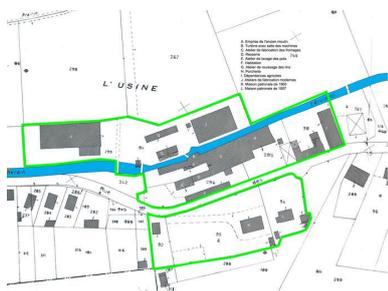
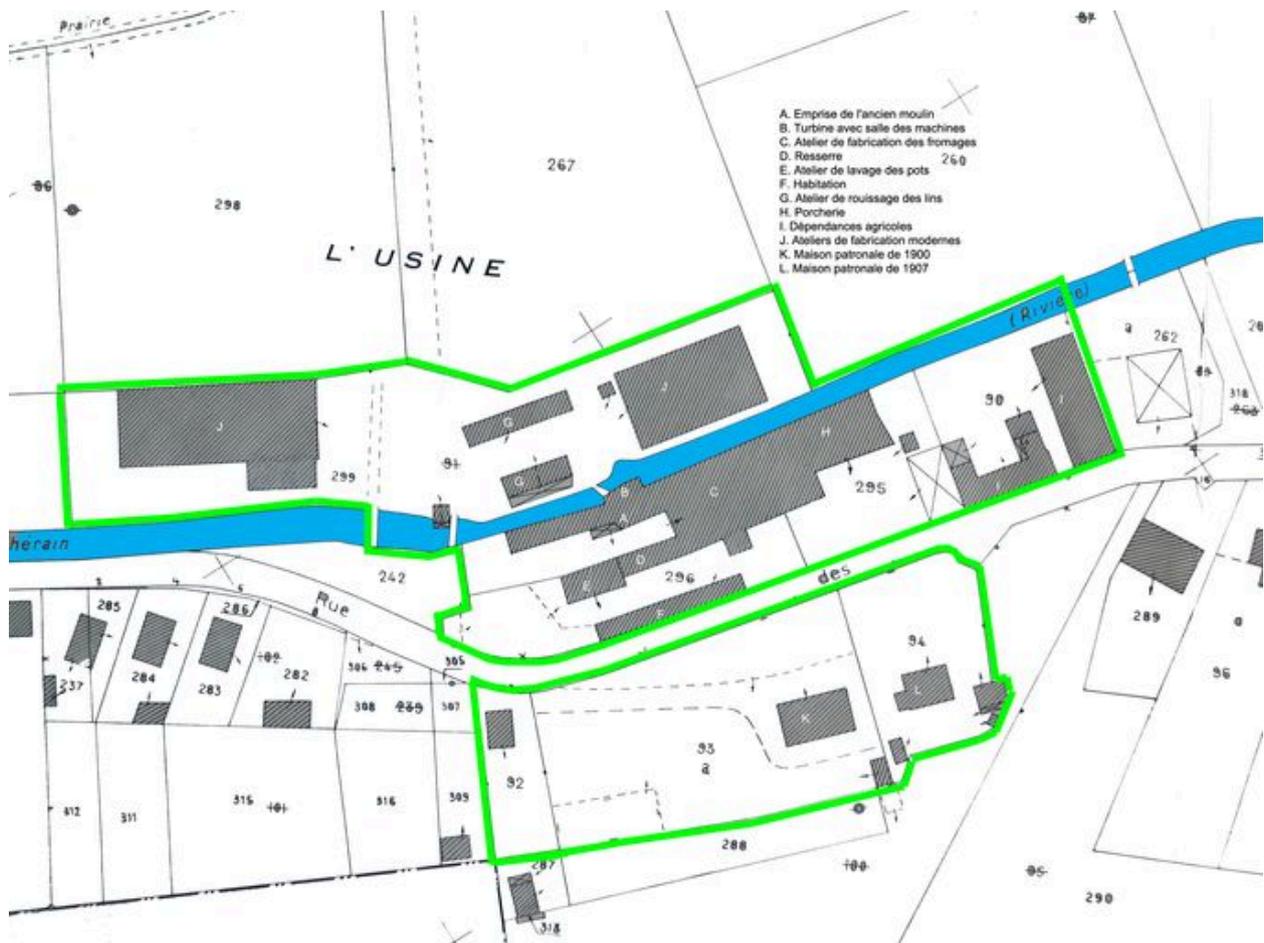
Plan masse de l'usine, extrait
du plan cadastral de la
commune, section A, 1986.
Phot. Fournier
Bertrand (reproduction)
IVR22_20036000563NUCAB

Plan masse de l'usine, extrait du plan cadastral de la commune, section A, 1986.

Échelle : 1/1000e.

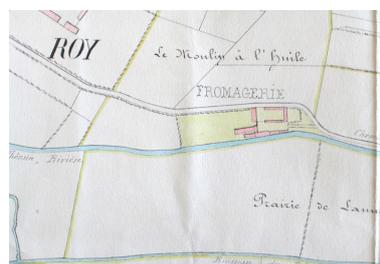
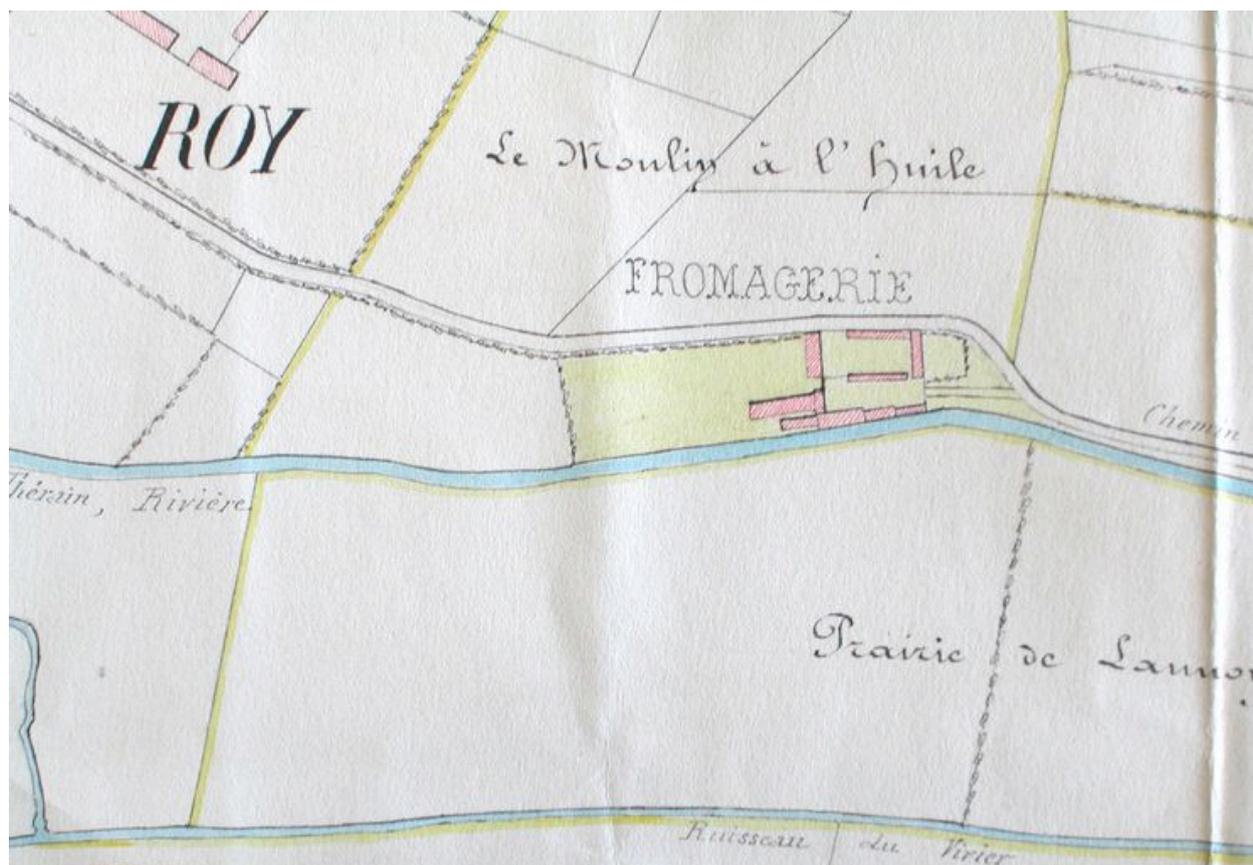
Plan masse de la fromagerie Ancel,
par Delamarre, 18 août 1894.
Phot. Fournier
Bertrand (reproduction)
IVR22_20036000524NUCAB

Plan masse de la fromagerie Ancel, par Delamarre, 18 août 1894.

Échelle : 1/50e.

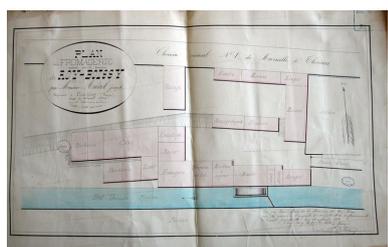
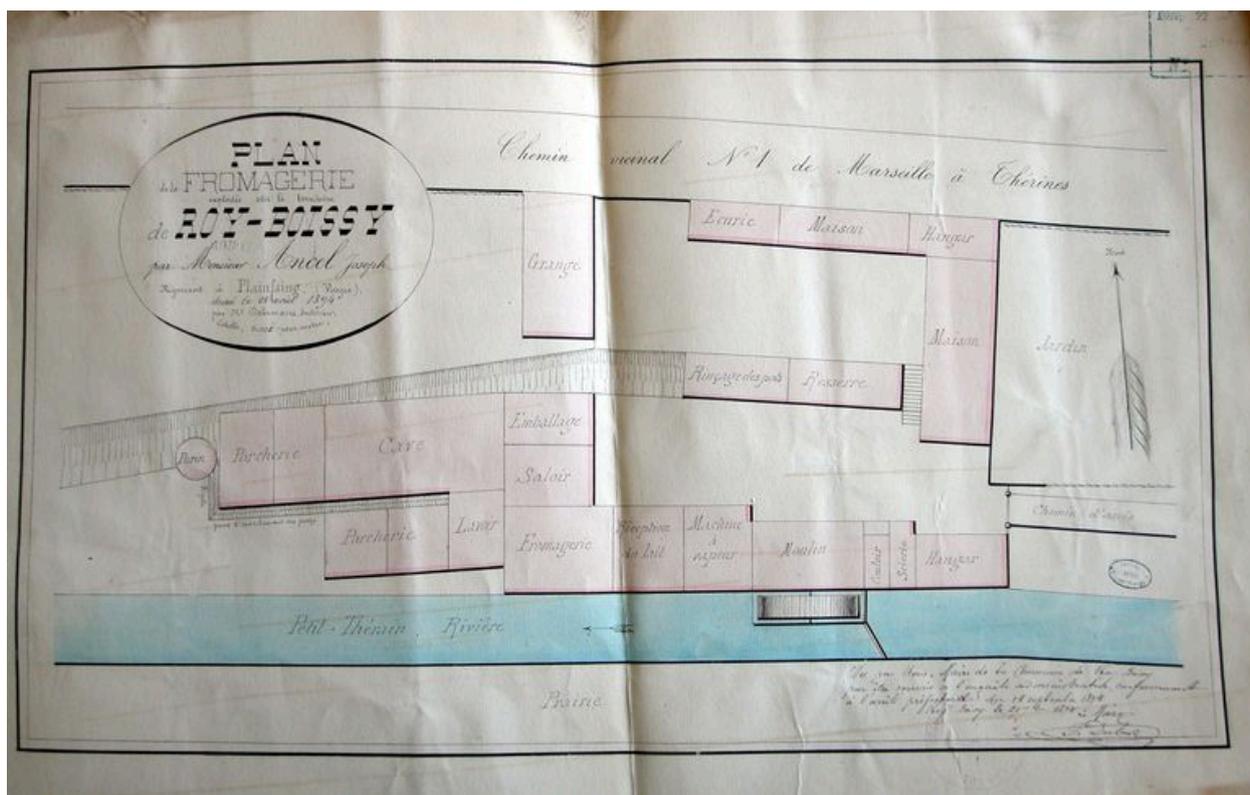
Plan de la fromagerie de Joseph
Ancel, par Delamarre, 18 août 1894.
Phot. Fournier
Bertrand (reproduction)
IVR22_20036000521NUCAB

Plan de la fromagerie de Joseph Ancel, par Delamarre, 18 août 1894.

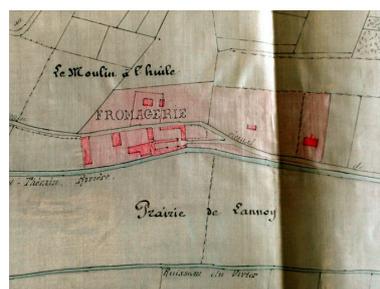
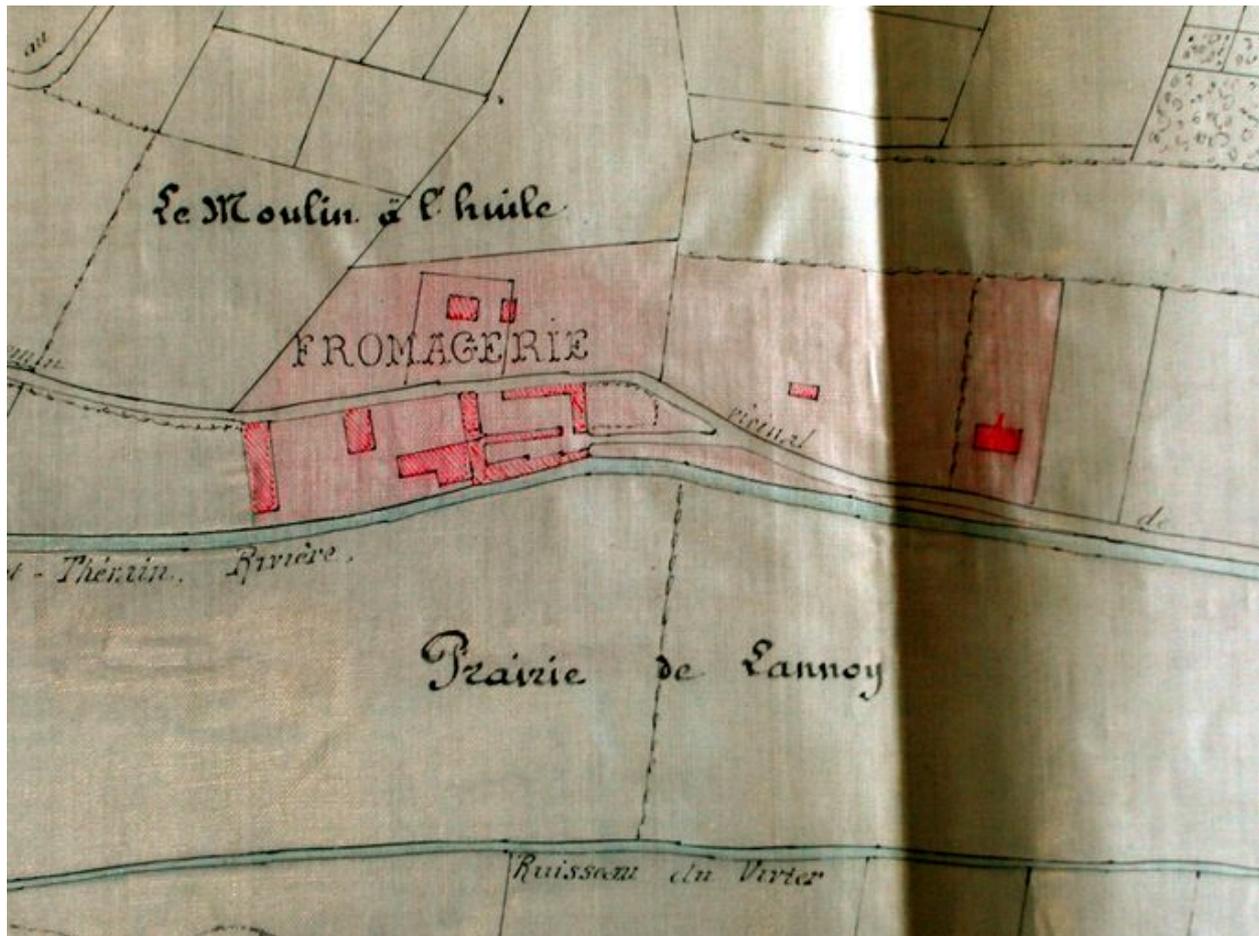
Plan des terrains environnants
la fromagerie de Joseph Ancel,
par Delamarre, 12 janvier 1906.
Phot. Fournier
Bertrand (reproduction)
IVR22_20036000528NUCAB

Plan des terrains environnants la fromagerie de Joseph Ancel, par Delamarre, 12 janvier 1906.

Échelle : 1/2500e.

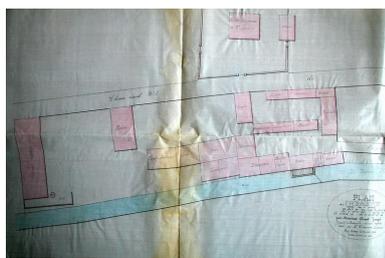
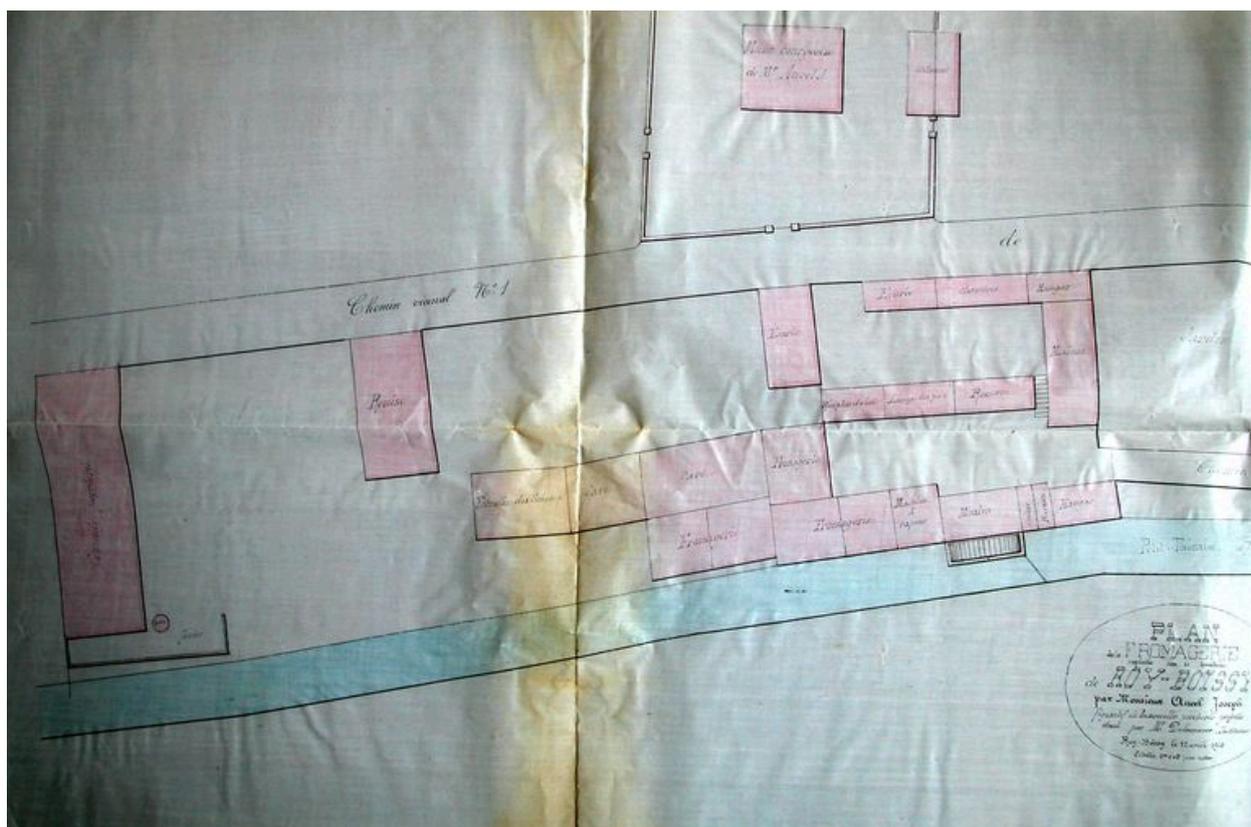
Plan de la fromagerie
de M. Joseph Ancel, par
Delemarre, 12 janvier 1906.
Phot. Fournier
Bertrand (reproduction)
IVR22_20036000527NUCAB

Plan de la fromagerie de M. Joseph Ancel, par Delemarre, 12 janvier 1906.

Échelle : 1/50e.

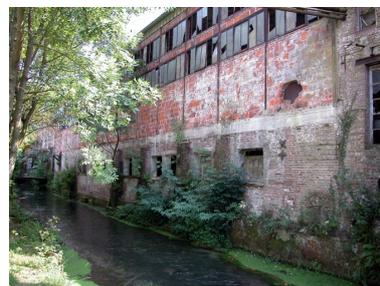
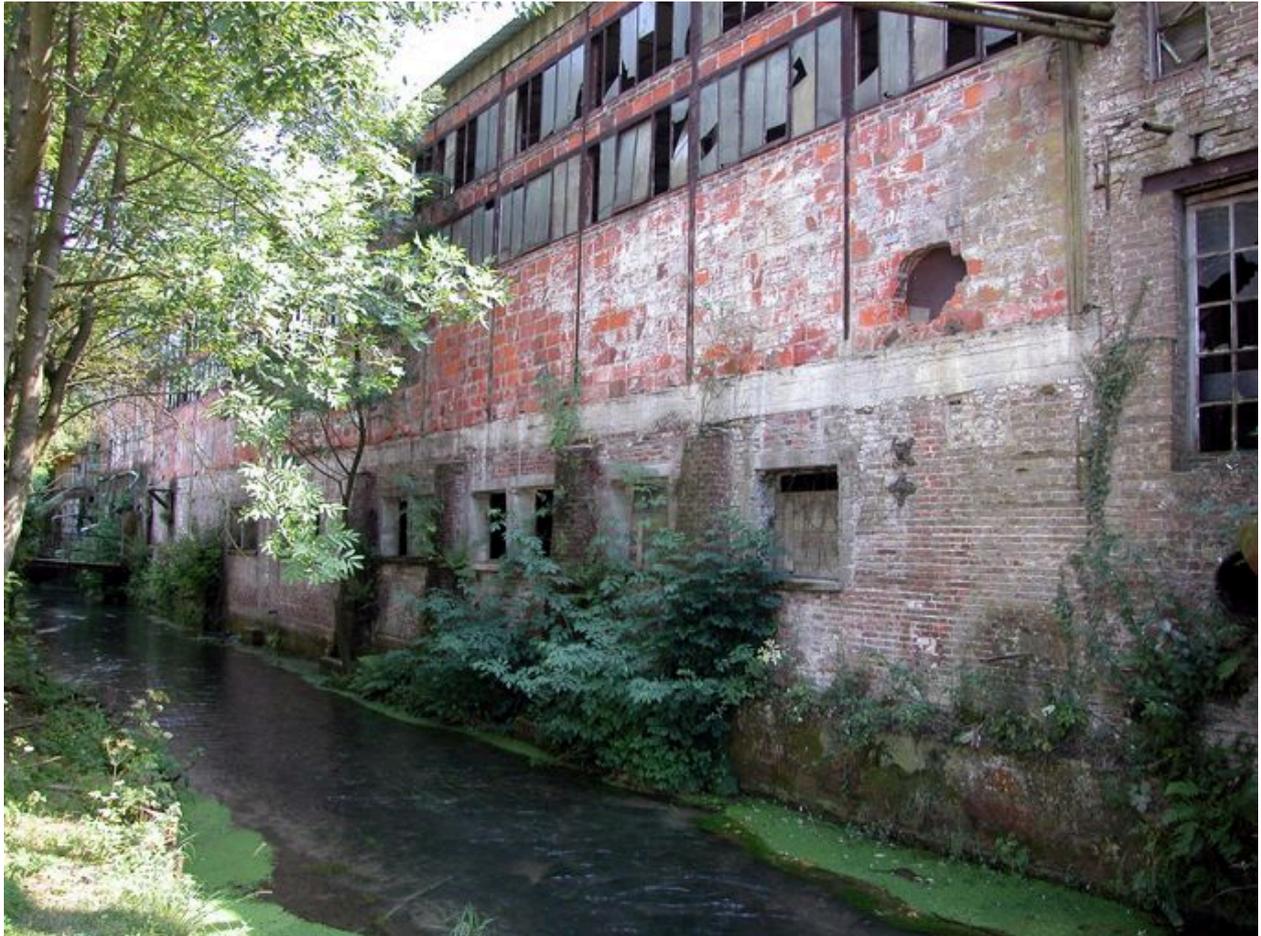
Façade sud des ateliers de
fabrication de la fromagerie,
donnant sur la rivière.
Phot. Bertrand Fournier
IVR22_20036000570NUCA

Façade sud des ateliers de fabrication de la fromagerie, donnant sur la rivière.

Par les destinations successives dont il a été l'objet au cours du 20^e siècle, le site a beaucoup perdu de sa lisibilité. L'ancien moulin à huile et à farine a entièrement disparu, et la plupart des bâtiments de la fromagerie sont en mauvais état. Il subsiste néanmoins le grand atelier de fabrication, orienté est-ouest, le long de la rivière. Il est construit en brique sur un sous-sol doté d'une charpente métallique intérieure rivetée, reposant sur une série de colonnes en fonte. L'élévation du rez-de-chaussée et de l'étage carré ont été refaits en parpaings de briques creuses portés par une ossature en pan de fer. Cet ensemble est couvert d'un toit en tôle nervurée, à longs pans et pignons couverts. A l'est, une enfilade de bâtiments, dont il ne reste que l'élévation en brique, accueillait la turbine avec la salle des machines et la chaufferie. La cheminée qui lui était accolée a été détruite. Les ateliers de rouissage des lins sont en béton armé. L'un d'eux est prolongé au nord par une petite dépendance en brique couverte d'un simple appentis en tôle ondulée. Les autres bâtiments beaucoup plus récents sont simplement en brique, couverts de toits en tôles nervurées à longs pans et pignons couverts. La ferme qui était dépendante de la fromagerie, avec notamment les porcheries, se compose de bâtiments en brique, en rez-de-chaussée. Tous sont couverts de toits en ardoise à longs pans et pignons couverts, à l'exception de l'ancien atelier de fabrication des suisses, intégré à la partie agricole, qui est à pignons découverts. Les maisons patronales sont séparées de la partie industrielle par la route. Elles sont toutes deux implantées en milieu de parcelle, autour d'un jardin. Elles sont construites en brique et couvertes de toits en ardoise à longs pans et croupes. Leur élévation ordonnancée se compose d'un rez-de-chaussée surélevé, d'un étage carré et d'un comble à surcroît.

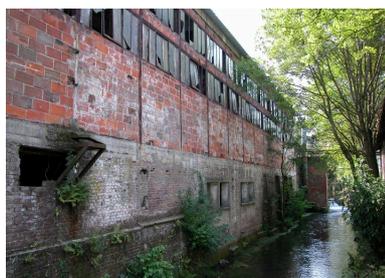
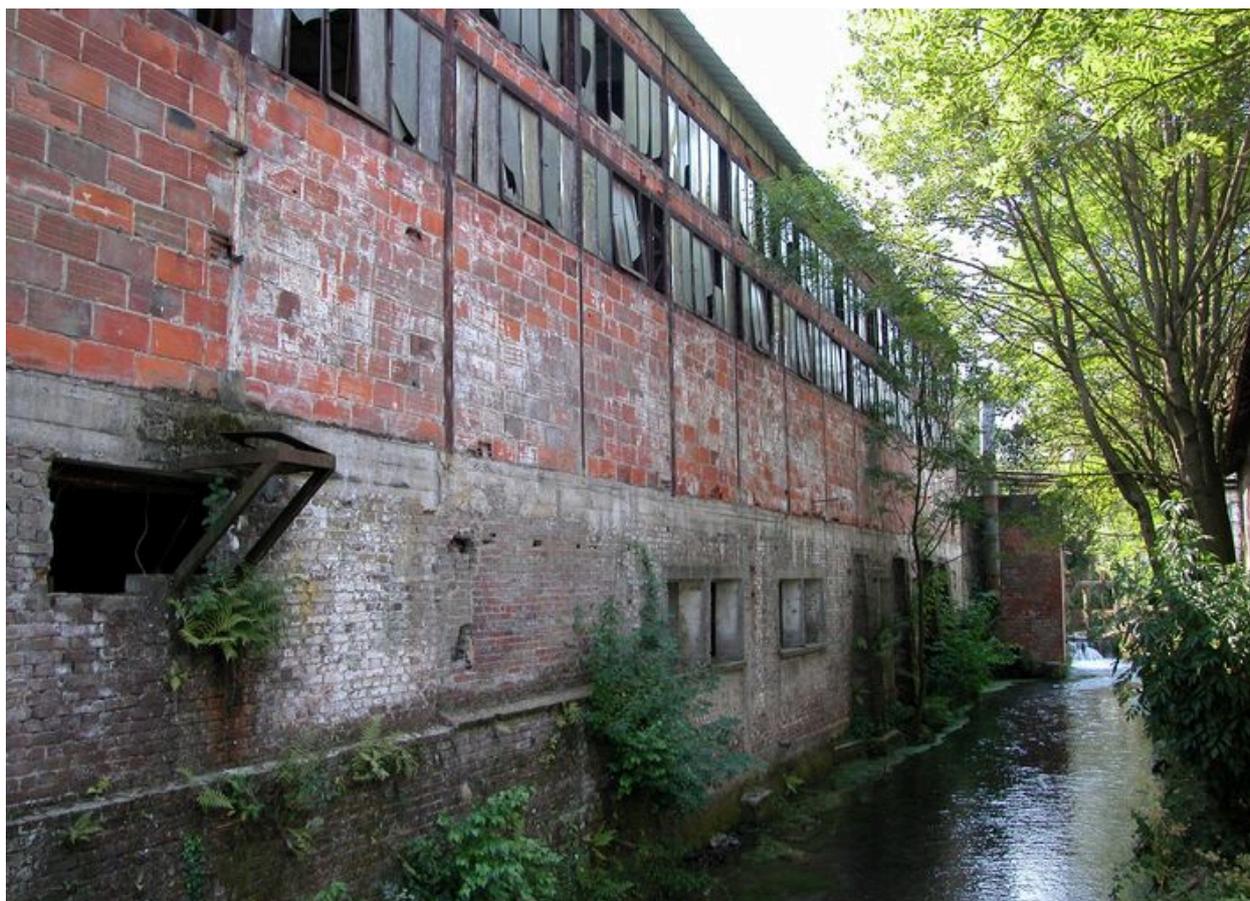
Vue d'ensemble vers l'est
des ateliers de fabrication de
la fromagerie donnant sur
la rivière su Petit-Thérain.
Phot. Bertrand Fournier
IVR22_20036000572NUCA

Vue d'ensemble vers l'est des ateliers de fabrication de la fromagerie donnant sur la rivière su Petit-Thérain.

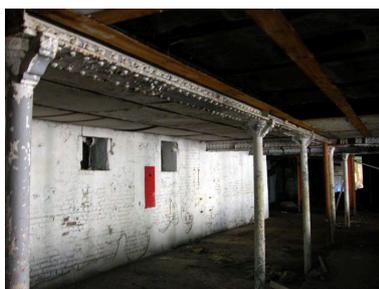
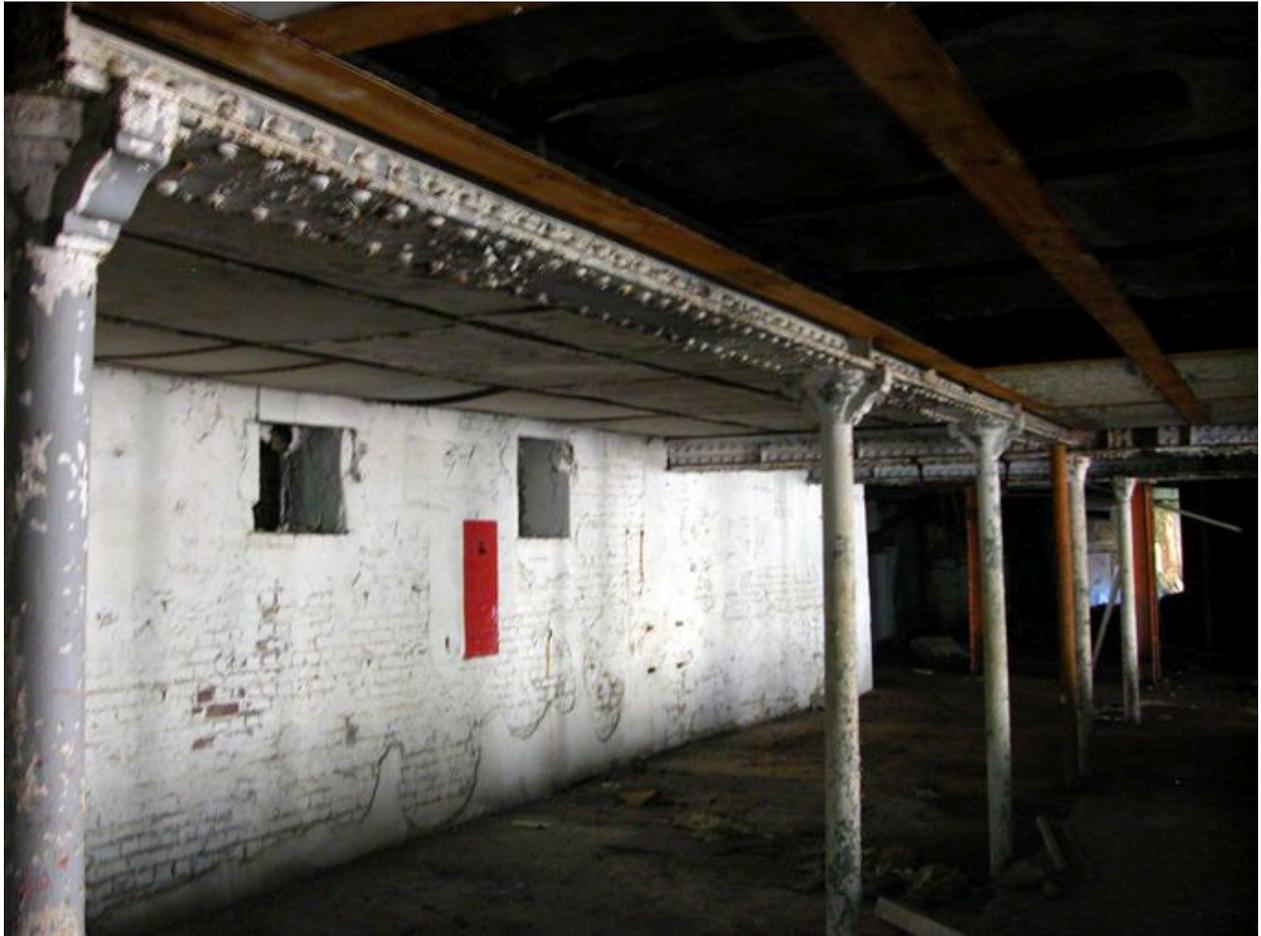
Intérieur du sous-sol de la
fromagerie, vue d'ensemble
des supports métalliques
Phot. Bertrand Fournier
IVR22_20036000573NUCA

Intérieur du sous-sol de la fromagerie, vue d'ensemble des supports métalliques

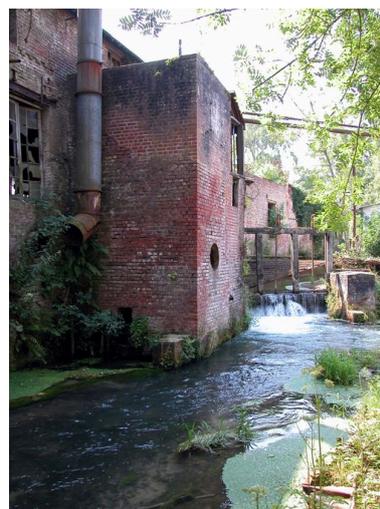
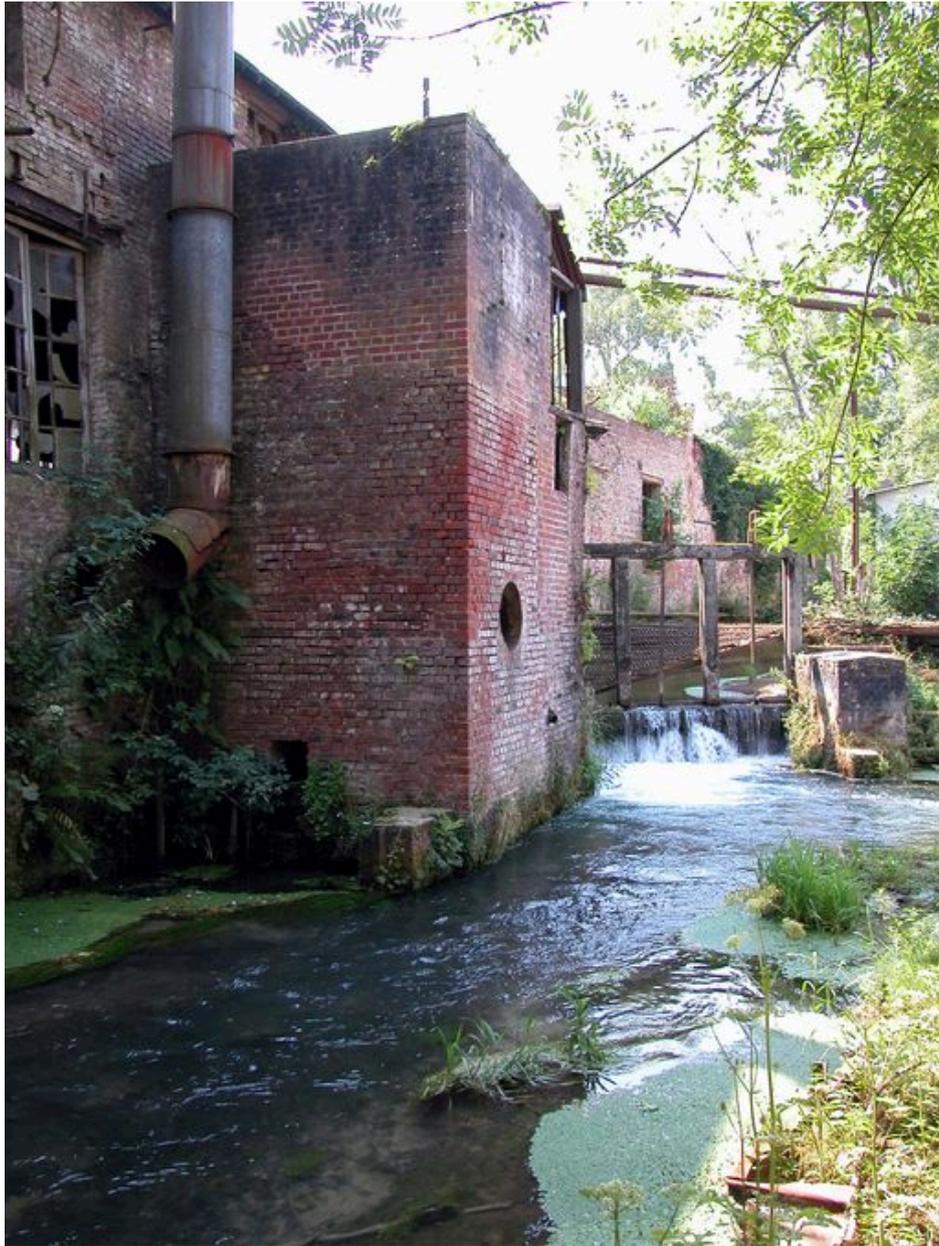
Le vannage de décharge et
l'ancienne salle des machines.
Phot. Bertrand Fournier
IVR22_20036000571NUCA

Le vannage de décharge et l'ancienne salle des machines.

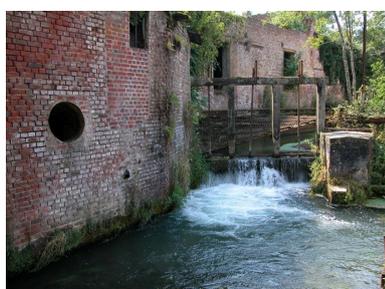
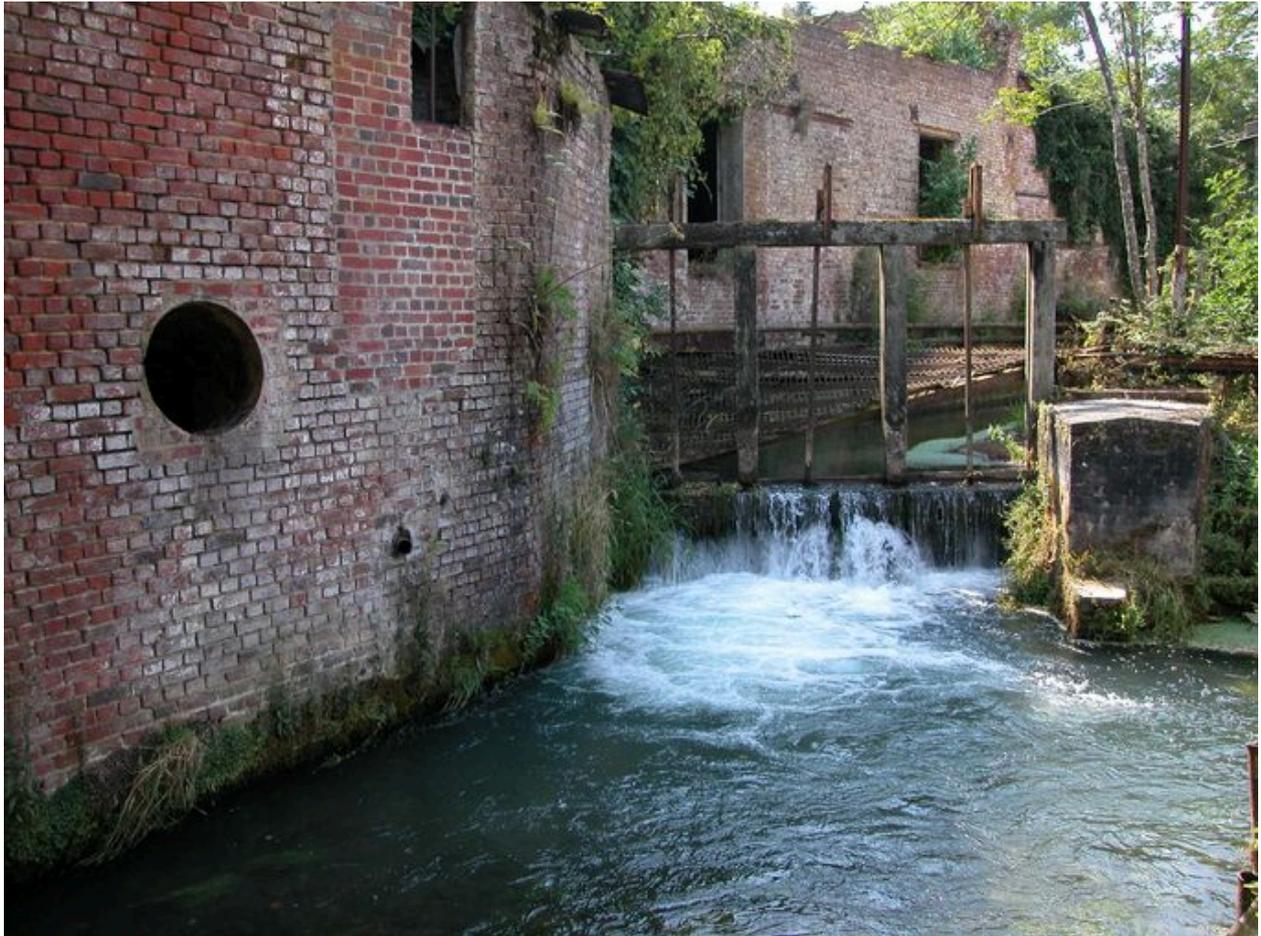
Détail du vannage de décharge.
Phot. Bertrand Fournier
IVR22_20036000579NUCA

Détail du vannage de décharge.

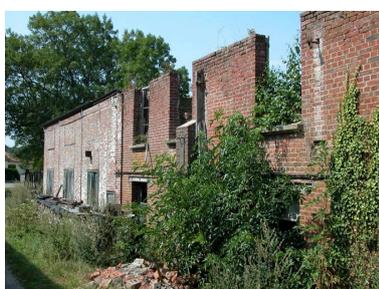
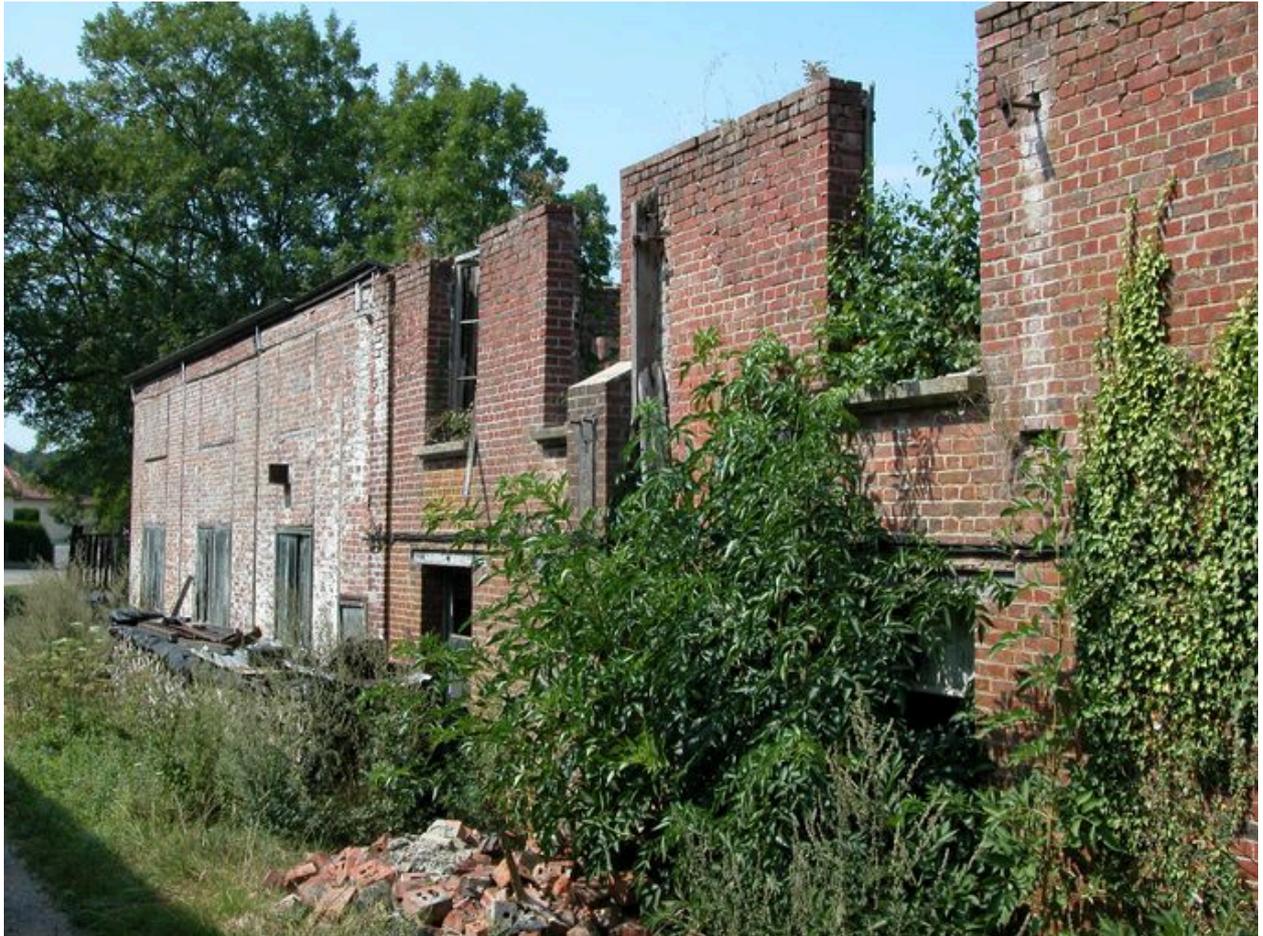
Vestiges d'un hangar, de l'ancien
moulin avec sa salle des machines
et la chaufferie, façade nord.
Phot. Bertrand Fournier
IVR22_20036000575NUCA

Vestiges d'un hangar, de l'ancien moulin avec sa salle des machines et la chaufferie, façade nord.

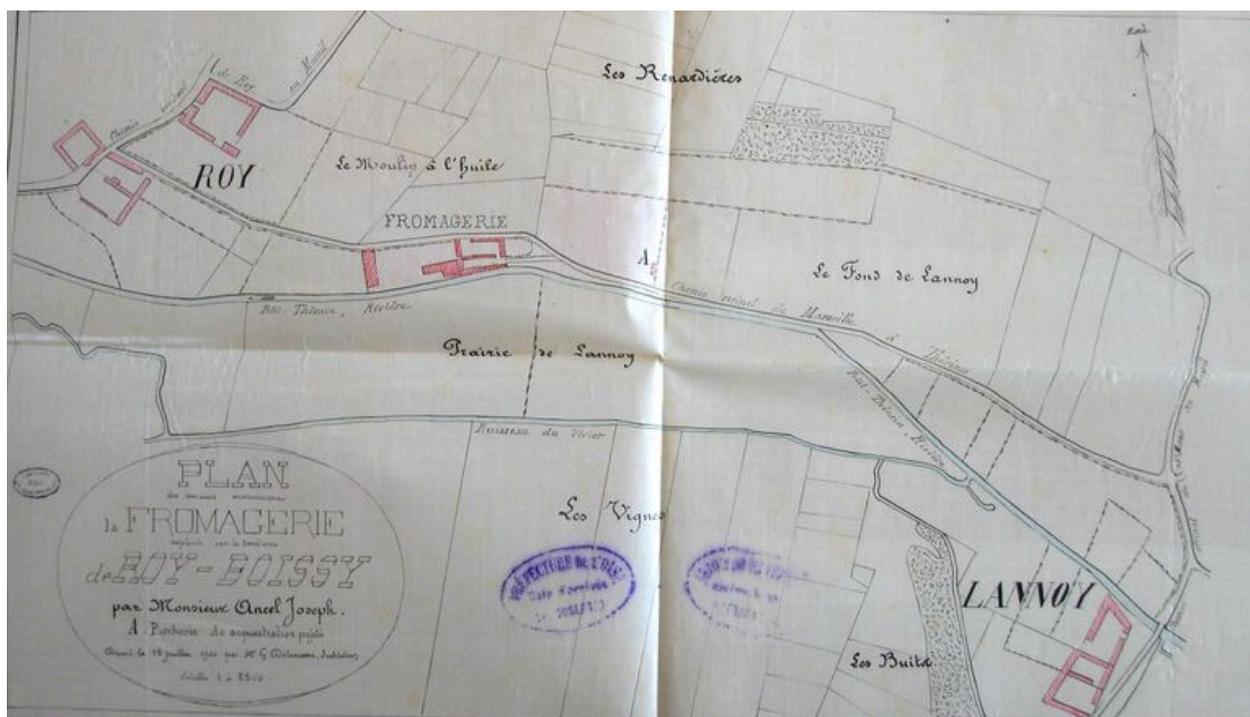
Plan des terrains environnants la fromagerie Ancel, 15 juillet 1900.

Échelle : 1/2500e.
