Hauts-de-France, Oise
Creil
8 rue des Usines

Conciergerie des Fonderies de Creil

Numéro de dossier : IA60001701
Date de l'enquête initiale : 2007
Date(s) de rédaction : 2007
Cadre de l'étude : patrimoine industriel le bassin creillois
Degré d'étude : étudié

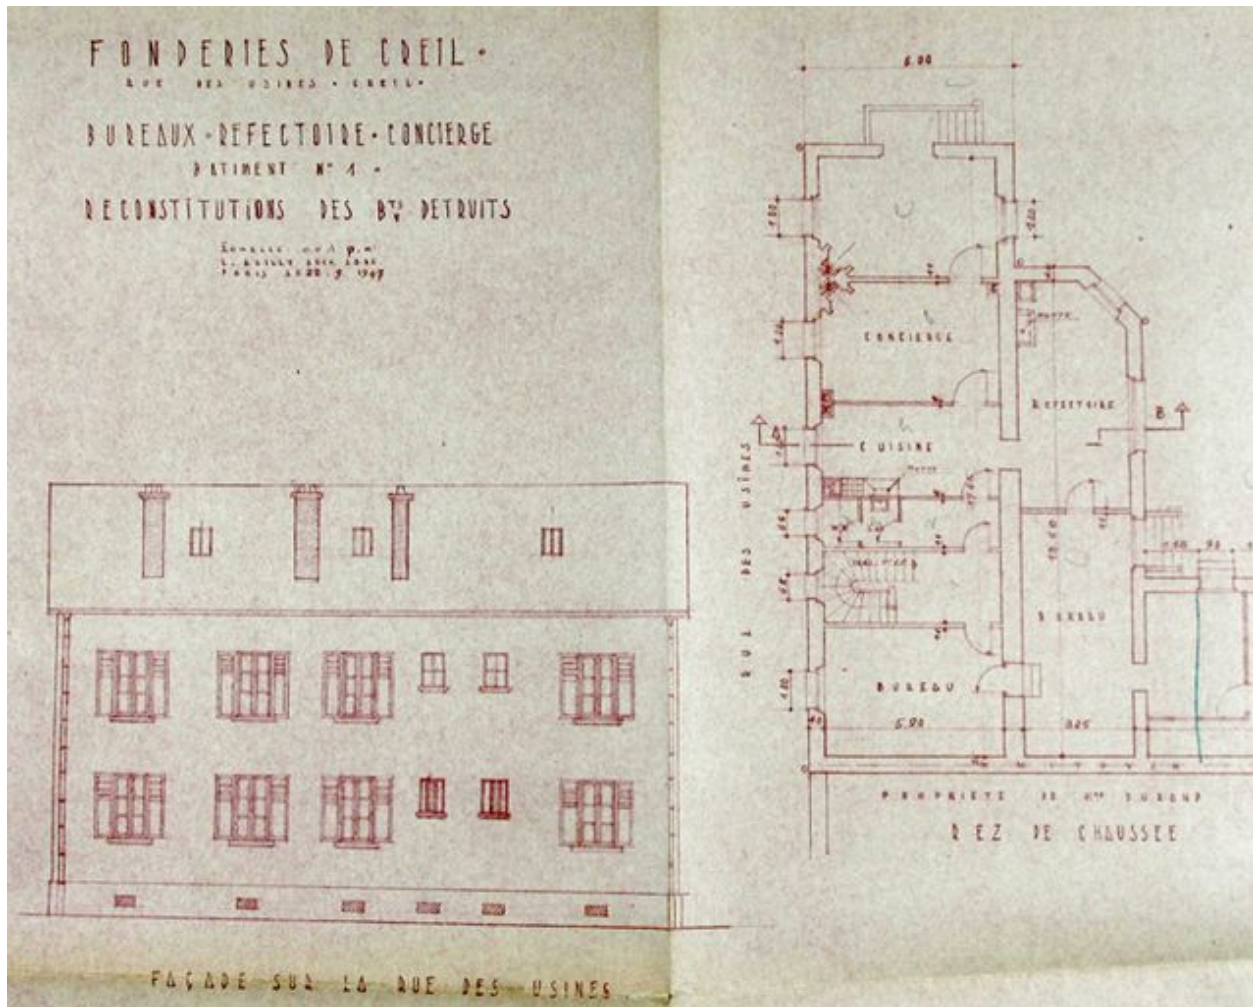
Reconstitution de la conciergerie détruite, 1947 (AD Oise ; 753W28840).

Échelle : 0,01 m/m.

Reconstitution de la conciergerie détruite, 1947 (AD Oise ; 753W28840).
Phot. Clarisse Lorieux
IVR22_20076005385NUCAB

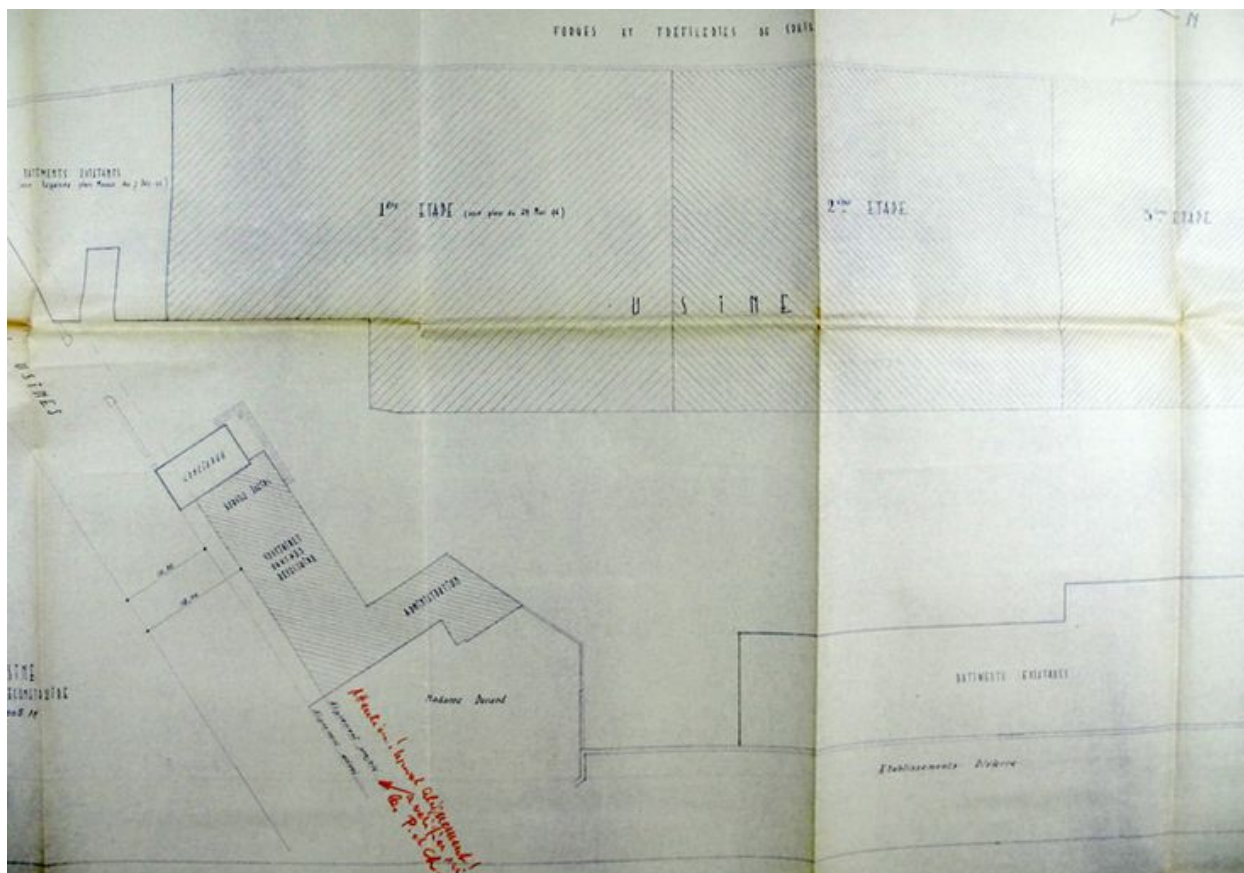
Plan de l'usine Durand et emplacement des bâtiments à reconstruire, 1947 (AD Oise ; 753W28840).

Échelle : 0,005 m/m.

Plan de l'usine Durand et emplacement des bâtiments à reconstruire, 1947 (AD Oise ; 753W28840).
Phot. Clarisse Lorieux
IVR22_20076005386NUCAB

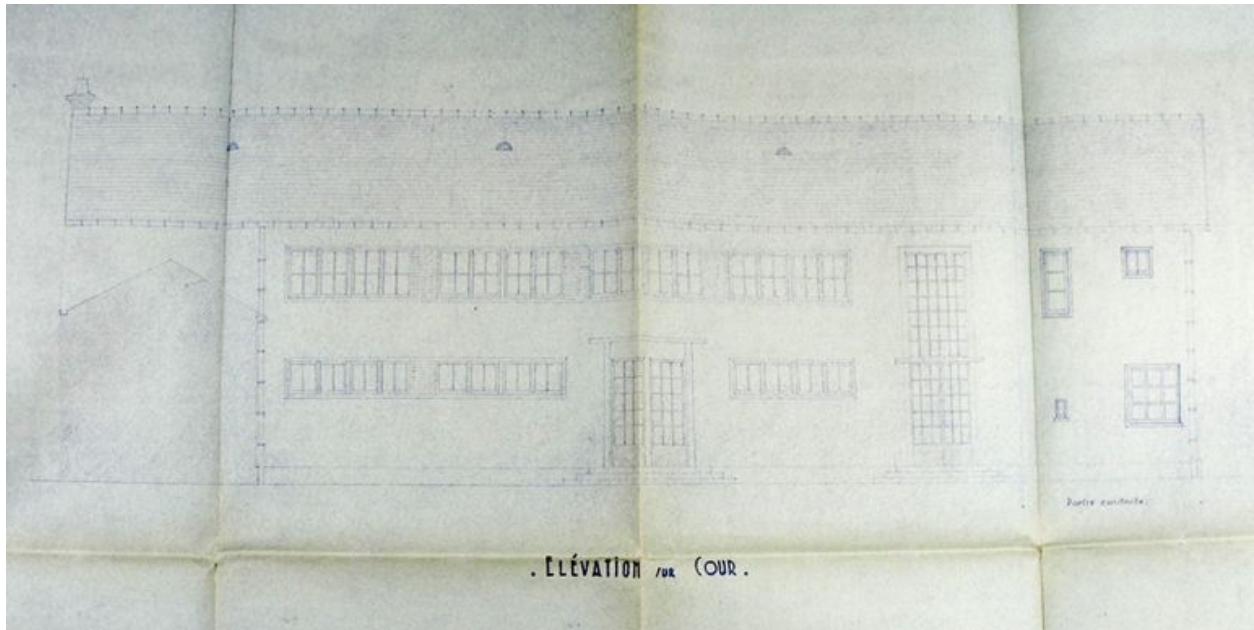
Élévation du bâtiment des vestiaires, douches et lavabos côté cour, par Bailly, 1946 (AD Oise ; 753W28840).

Échelle : 0,02 m/m.

Elévation du bâtiment des vestiaires, douches et lavabos côté cour, par Bailly, 1946 (AD Oise ; 753W28840).
Phot. Clarisse Lorieux
IVR22_20076005387NUCAB

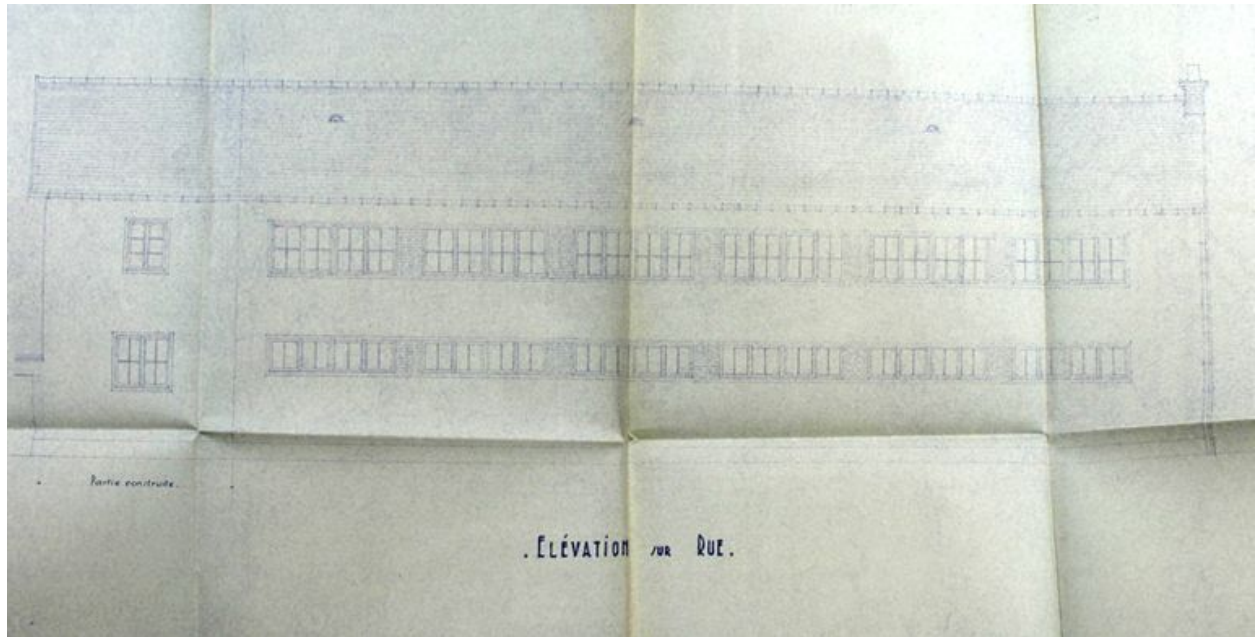
Elévation côté rue du bâtiment, par Bailly, 1946 (AD Oise ; 753W28840).

Échelle : 0,02 m/m.

Elévation côté rue du bâtiment, par Bailly, 1946 (AD Oise ; 753W28840).
Phot. Clarisse Lorieux
IVR22_20076005388NUCAB

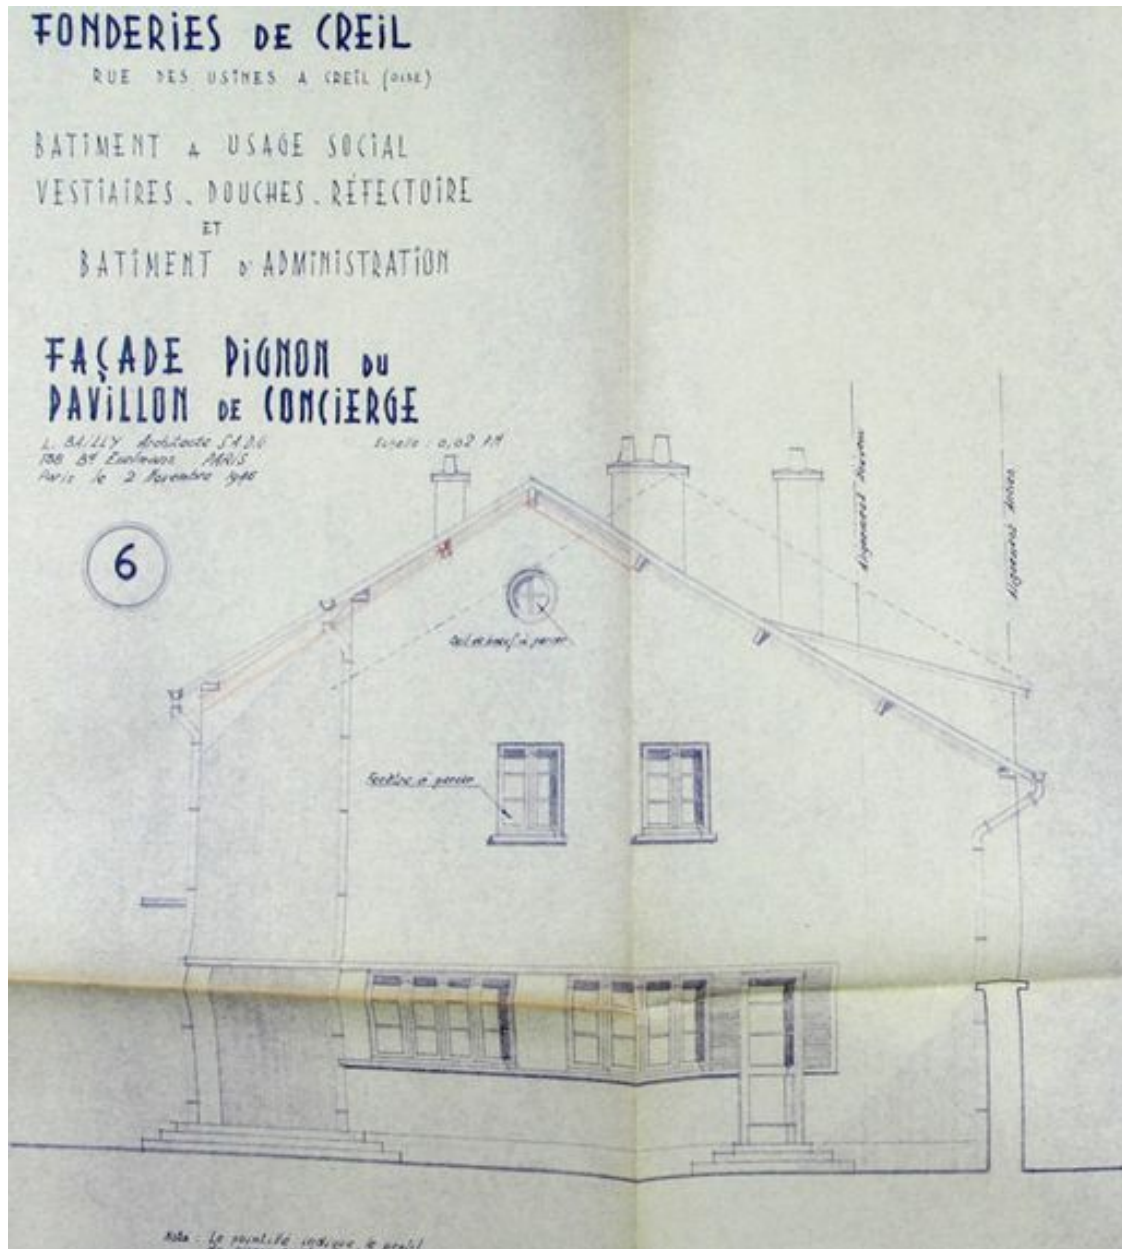
Elévation du mur pignon de la conciergerie, par Bailly, 1946 (AD Oise ; 753W28840).

Échelle : 0,02 m/m.

Le bâtiment de plan rectangulaire régulier comprend deux étages carrés en béton. L'élévation à 10 travées présente de vastes ouvertures carrées. La toiture à longs pans est en tuile mécanique. Le mur pignon est en pierre apparente.

Elévation du mur pignon de
la conciergerie, par Bailly,
1946 (AD Oise ; 753W28840).
Phot. Clarisse Lorieux
IVR22_20076005389NUCAB
