Hauts-de-France, Aisne  
Vaux-Andigny  
rue de l' Eglise

## Eglise paroissiale Saint-Médard

Numéro de dossier : IA00079586

Cadre de l'étude : inventaire topographique canton de Wassigny, patrimoine de la Reconstruction

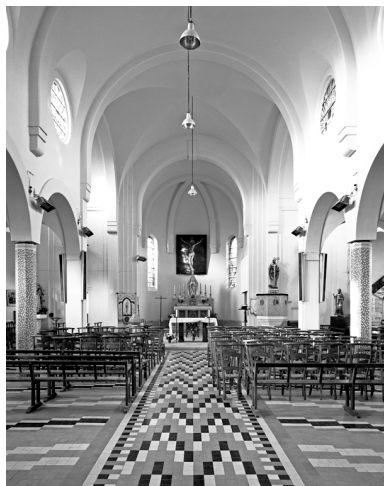
Vue d'ensemble de la nef,  
depuis l'entrée vers le choeur.  
Phot. Thierry Lefébure  
IVR22\_19900202630V

Église couverte d'une voûte en berceau plein-cintre sur la nef, les bas-côtés, les bras du transept, le chœur, la tribune. La croisée du transept et le porche ont une voûte d'arêtes. Les 4 chapelles ont une voûte en arc de cloître. Le chœur se termine par un cul-de-four. Toit à pignon découvert sur la nef. Toit à deux pans et pignon découvert sur les bras du transept. Appentis sur les bas côtés. Toit à deux pans et croupe polygonale sur la 1ère sacristie. Appentis massé sur la 2e sacristie.

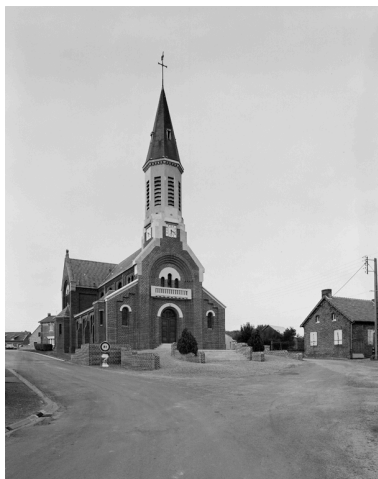
Vue d'ensemble depuis le sud.  
Phot. Thierry Lefébure  
IVR22\_19910201975V

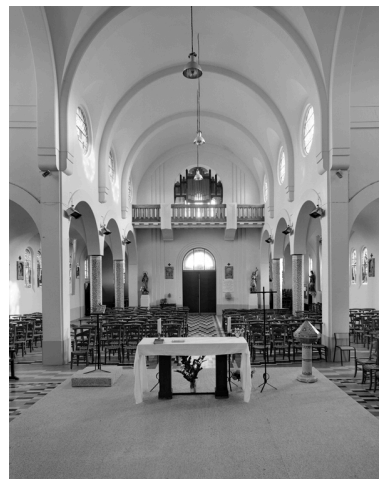
Vue générale de la nef,  
depuis le choeur vers l'entrée.  
Phot. Thierry Lefébure  
IVR22\_19900202629V

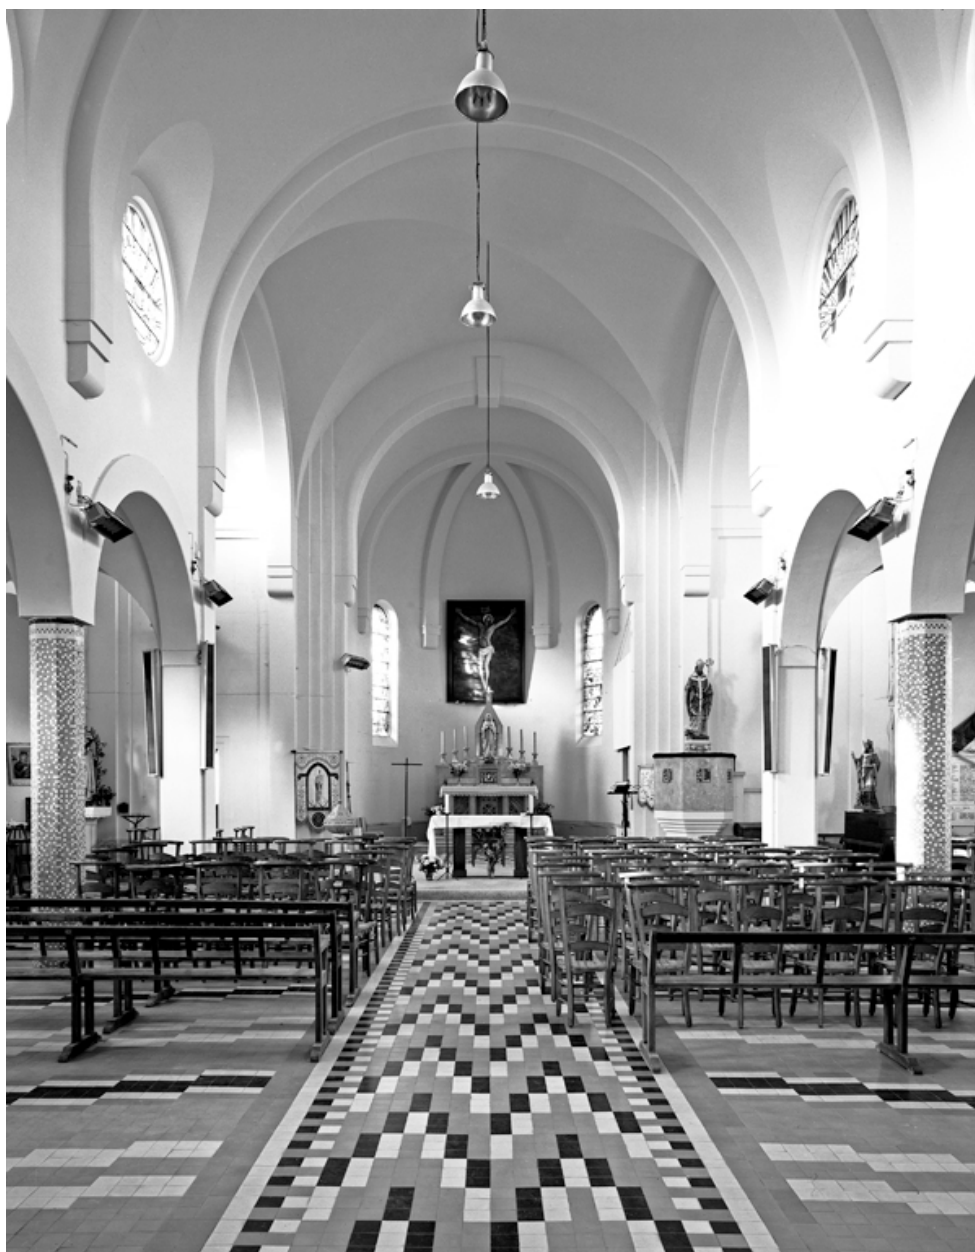
IVR22\_19900202630V

Vue d'ensemble de la nef, depuis l'entrée vers le chœur.

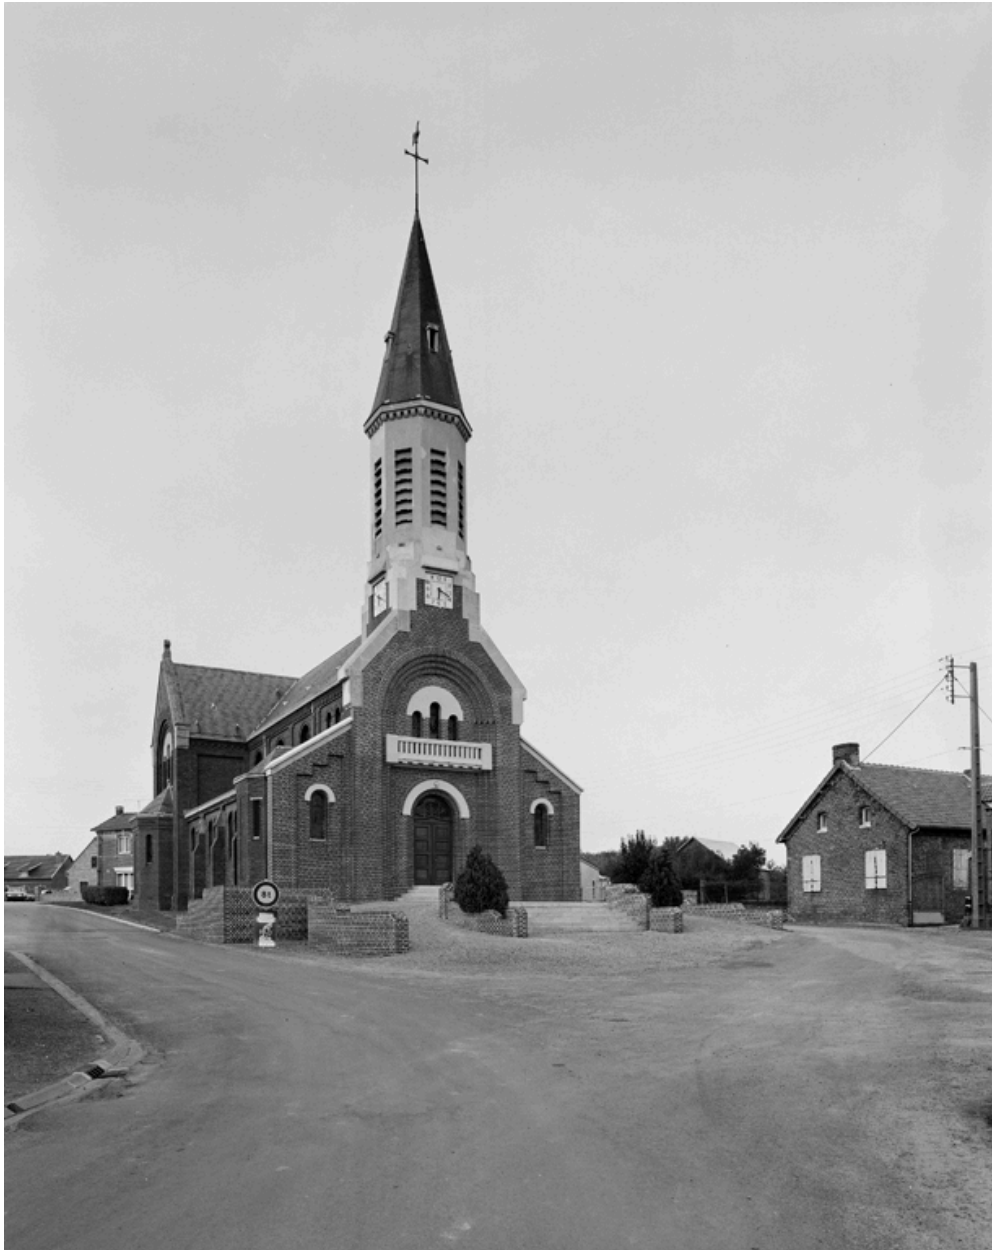
IVR22\_19910201975V

Vue d'ensemble depuis le sud.

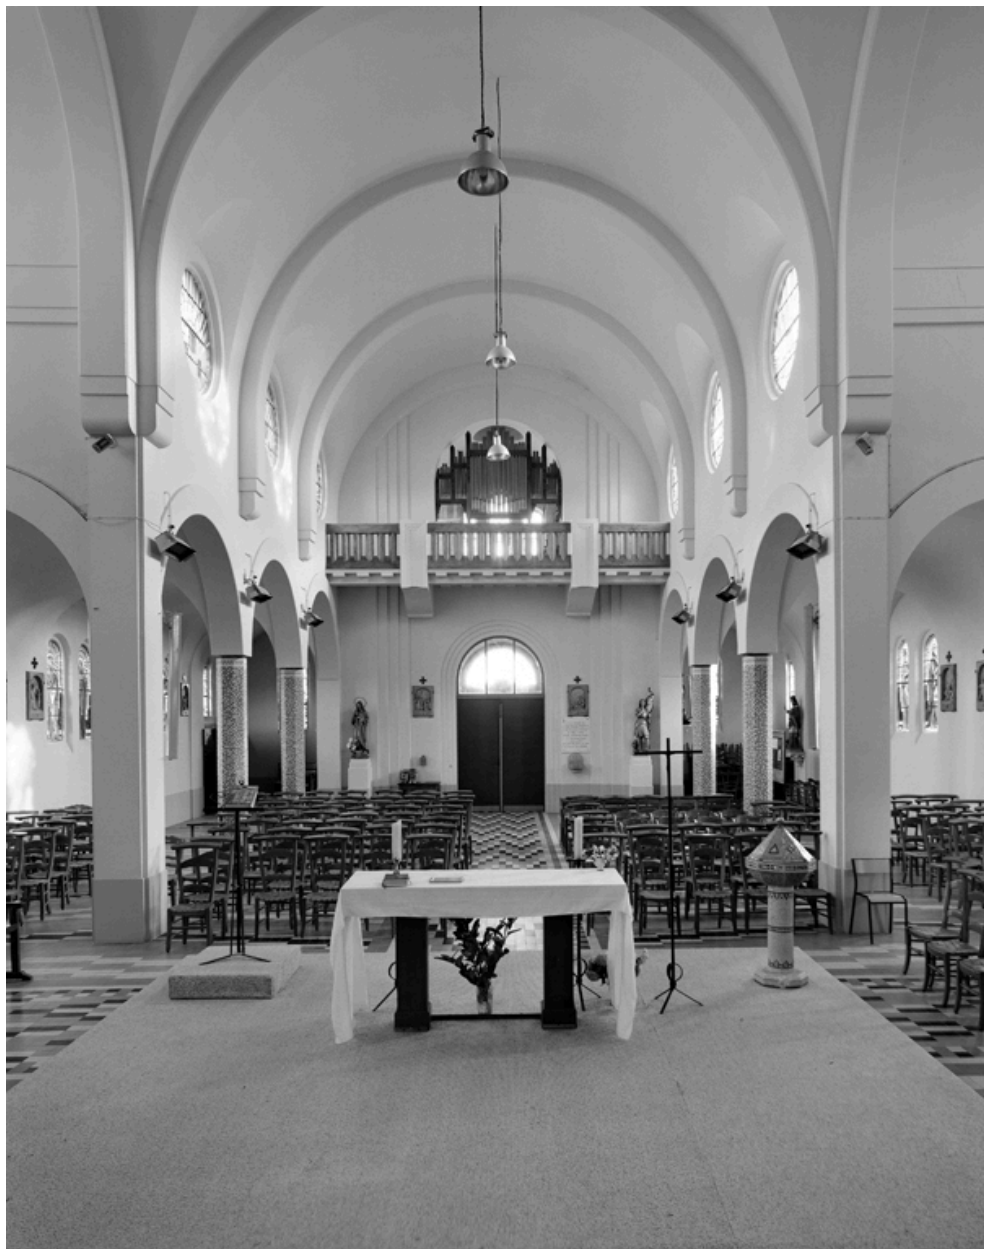
IVR22\_19900202629V

Vue générale de la nef, depuis le choeur vers l'entrée.
