Hauts-de-France, Pas-de-Calais  
Prédefin  
rue de Lisbourg

## Église paroissiale Saint-Martin

Numéro de dossier : IA62002647

Cadre de l'étude : inventaire préliminaire Pays d'Heuchin, inventaire préliminaire enquête externe

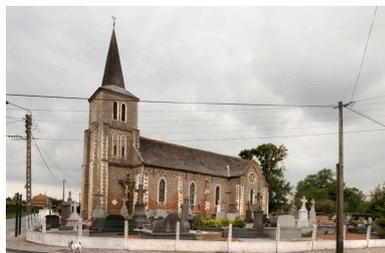
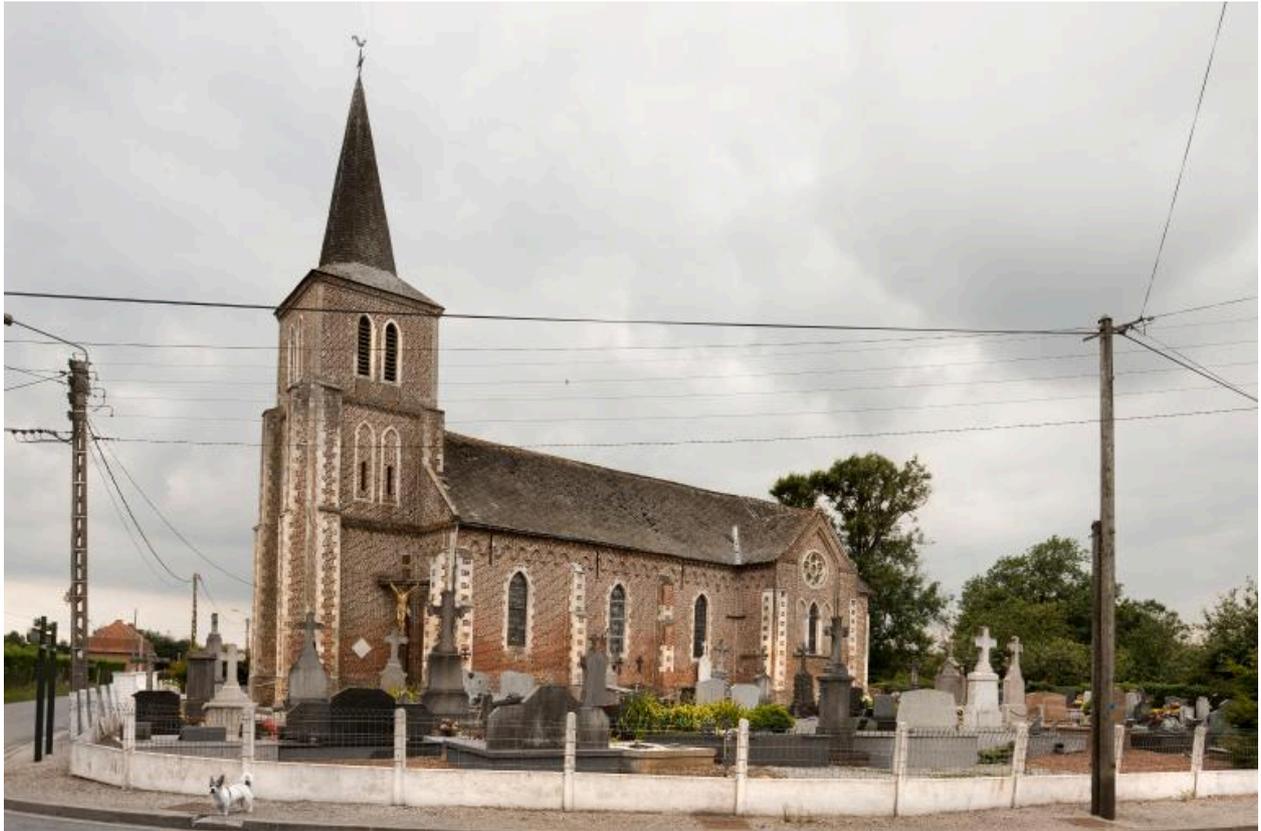
Vue générale depuis le sud-est.  
Phot. Hubert Bouvet  
IVR31\_20146203340NUC4A

Vue générale depuis le sud-est.

L'église est en brique rehaussée de pierre calcaire utilisée en chaînage et modénature. Elle est précédée d'une tour-porche. Celle-ci s'élève sur trois niveaux. Son premier niveau est percé par un portail en arc brisé à deux voussures surmontées d'une archivolt en brique. Son deuxième niveau est agrémenté de lancettes et d'*oculi* aveugles. Le troisième niveau est percé sur chaque face de deux lancettes brisées munies d'abat-sons.

Type(s) de couverture : toit à longs pans ; flèche carrée

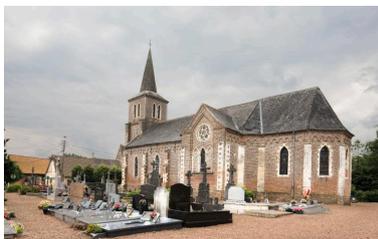
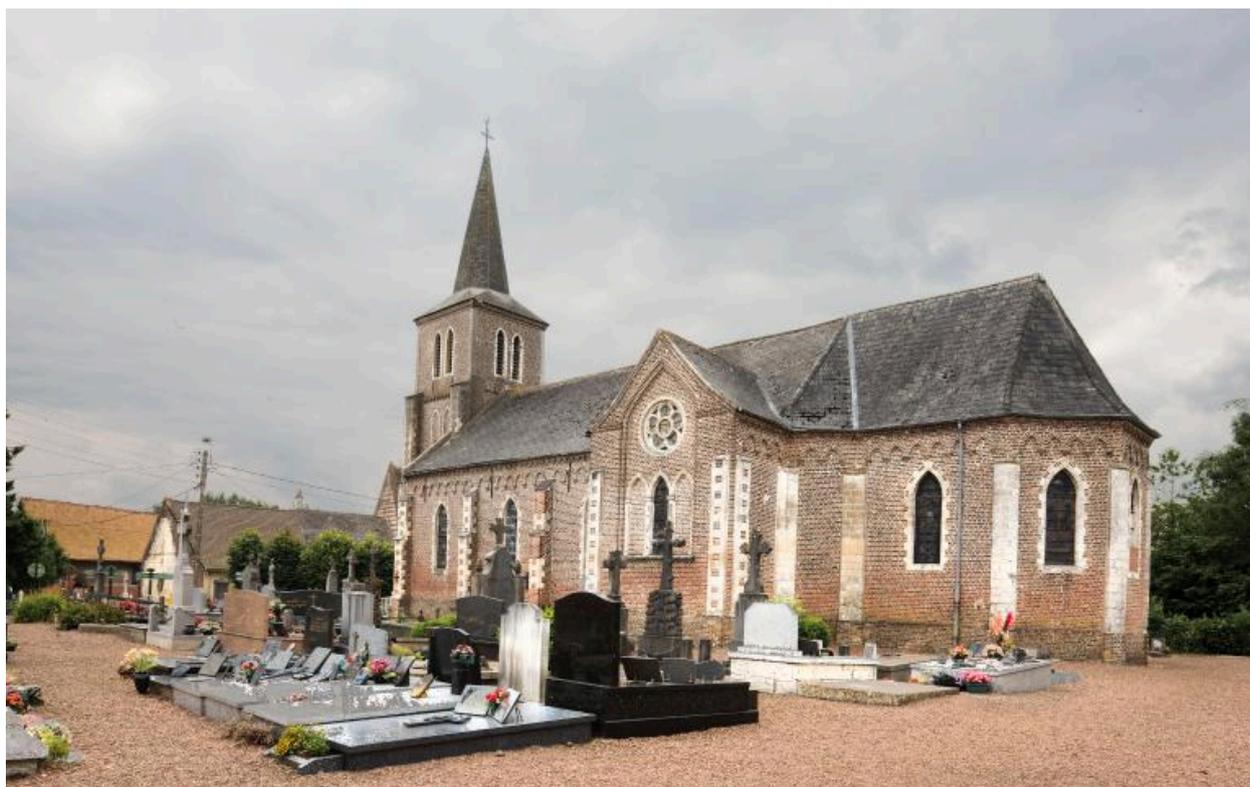
Vue générale, depuis le nord-est.  
Phot. Hubert Bouvet  
IVR31\_20146203339NUC4A

Vue générale, depuis le nord-est.

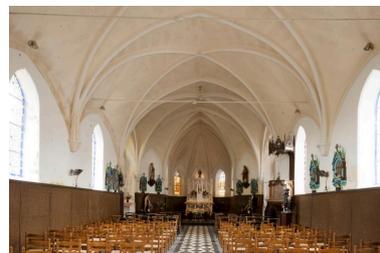
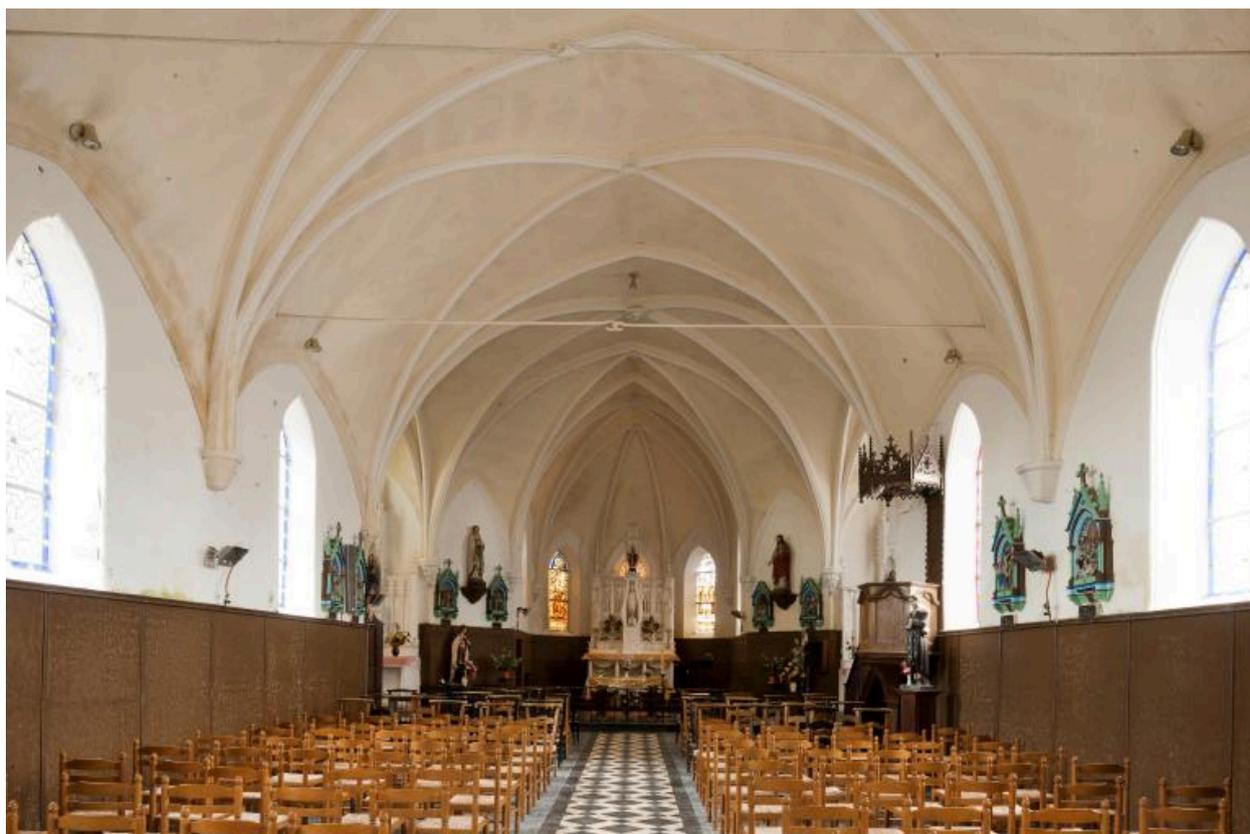
Vue intérieure vers le chœur.  
Phot. Hubert Bouvet  
IVR31\_20146203336NUC4A

Vue intérieure vers le chœur.

Le porche permet de pénétrer dans l'église. Il ouvre sur une nef à trois vaisseaux éclairés de larges baies. Cette nef a trois travées et est voûtée d'ogives quadripartites qui reposent sur des colonnes à chapiteaux. Elle est éclairée par des lancettes en arc brisé. Le chœur est flanqué de chapelles et se termine par une abside polygonale. L'ensemble est voûté d'ogives quadripartites. À l'extérieur, les chapelles sont traitées en pignon et sont percées d'une lancette surmontée d'un oculus. Les murs sont rythmés par de petits contreforts en brique et pierre, placés dans les intervalles entre les fenêtres. La corniche est agrémentée d'une frise d'arcatures cintrées.

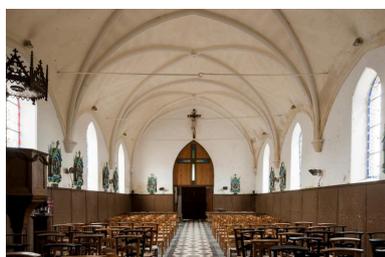
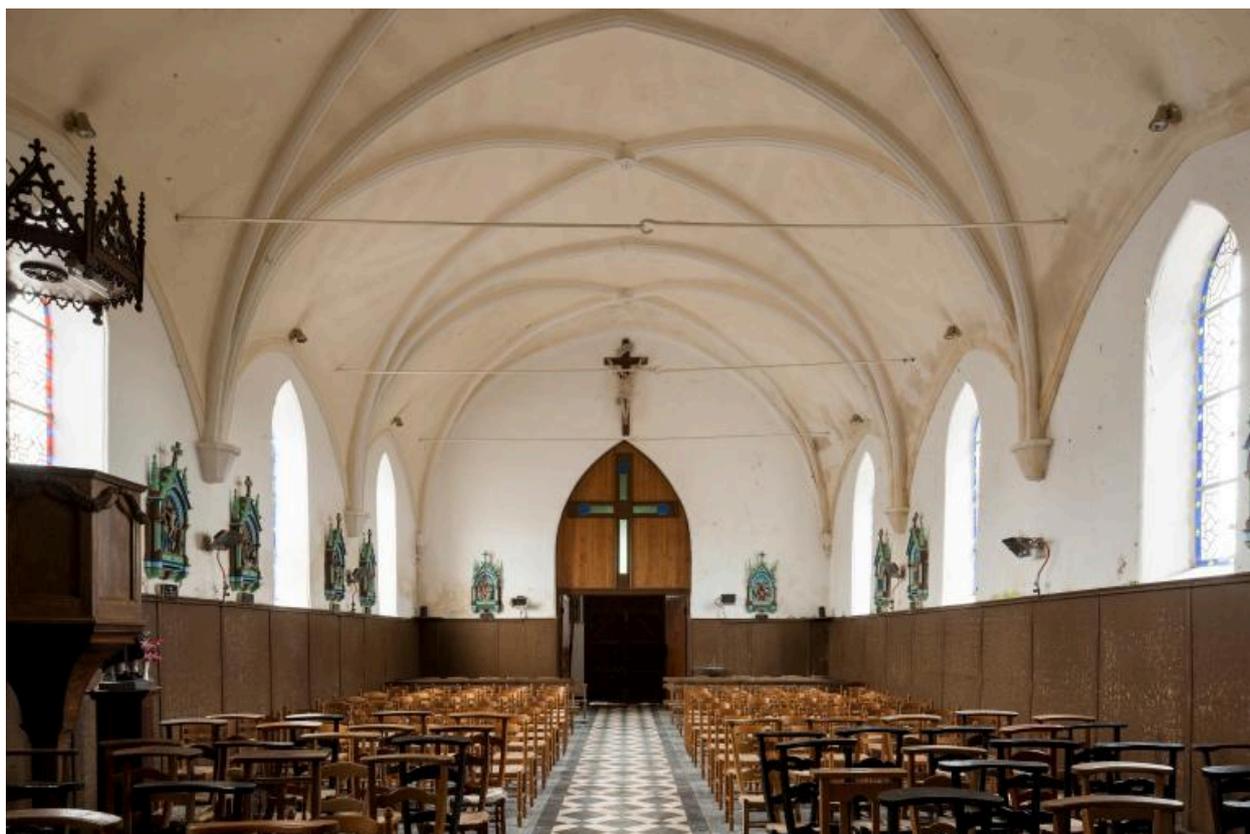
Vue intérieure vers l'entrée.  
Phot. Hubert Bouvet  
IVR31\_20146203338NUC4A

Vue intérieure vers l'entrée.

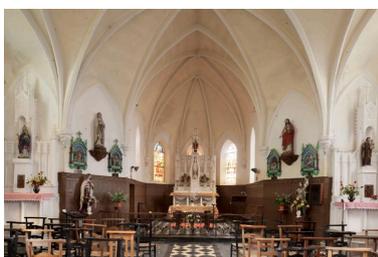
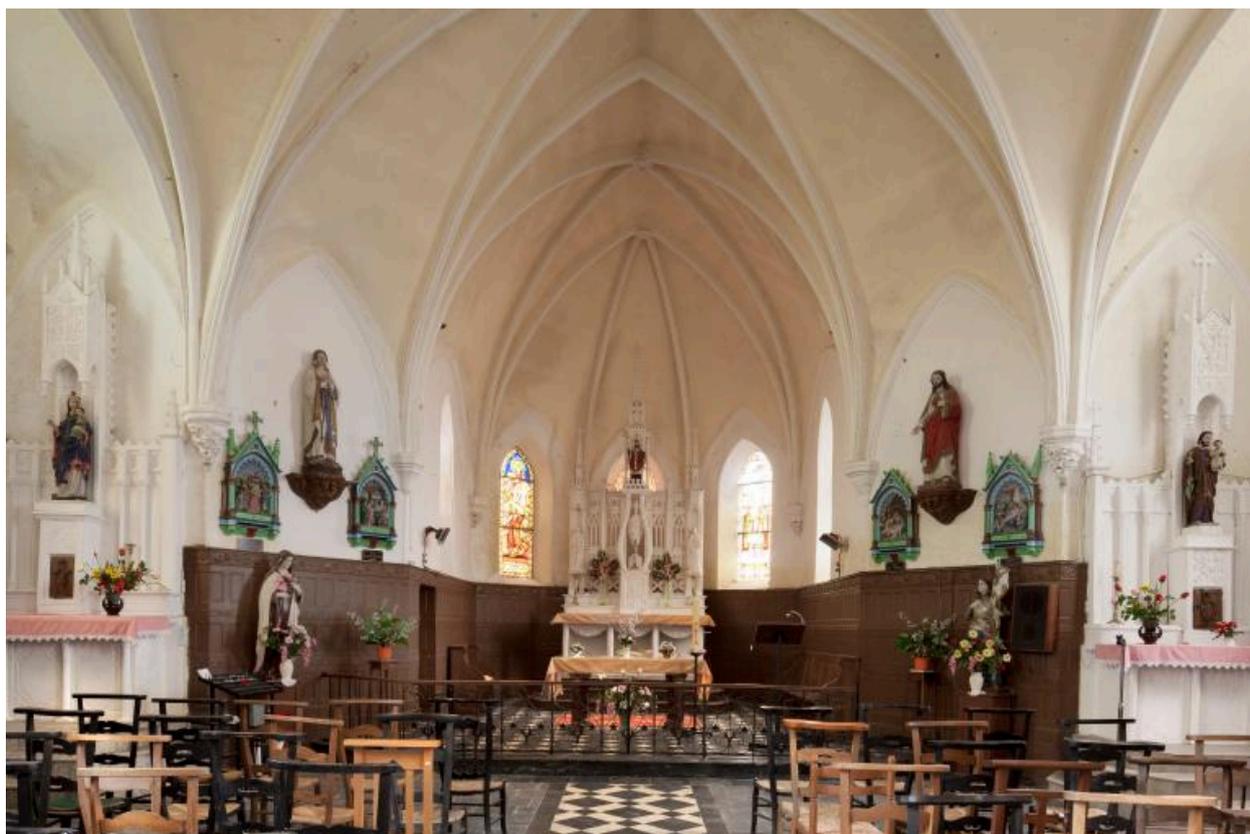
Vue intérieure du chœur.  
Phot. Hubert Bouvet  
IVR31\_20146203337NUC4A

Vue intérieure du chœur.
