Hauts-de-France, Somme
Querrieu

Eglise paroissiale Saint-Gervais et Saint-Protais de Querrieu

Numéro de dossier : IA80000256
Date de l'enquête initiale : 1997
Date(s) de rédaction : 1997
Cadre de l'étude : inventaire topographique canton de Villers-Bocage
Degré d'étude : étudié

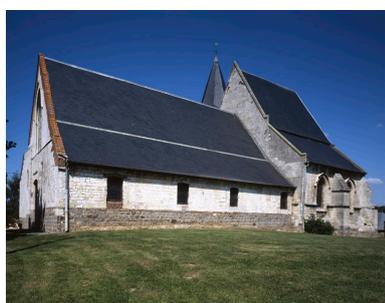
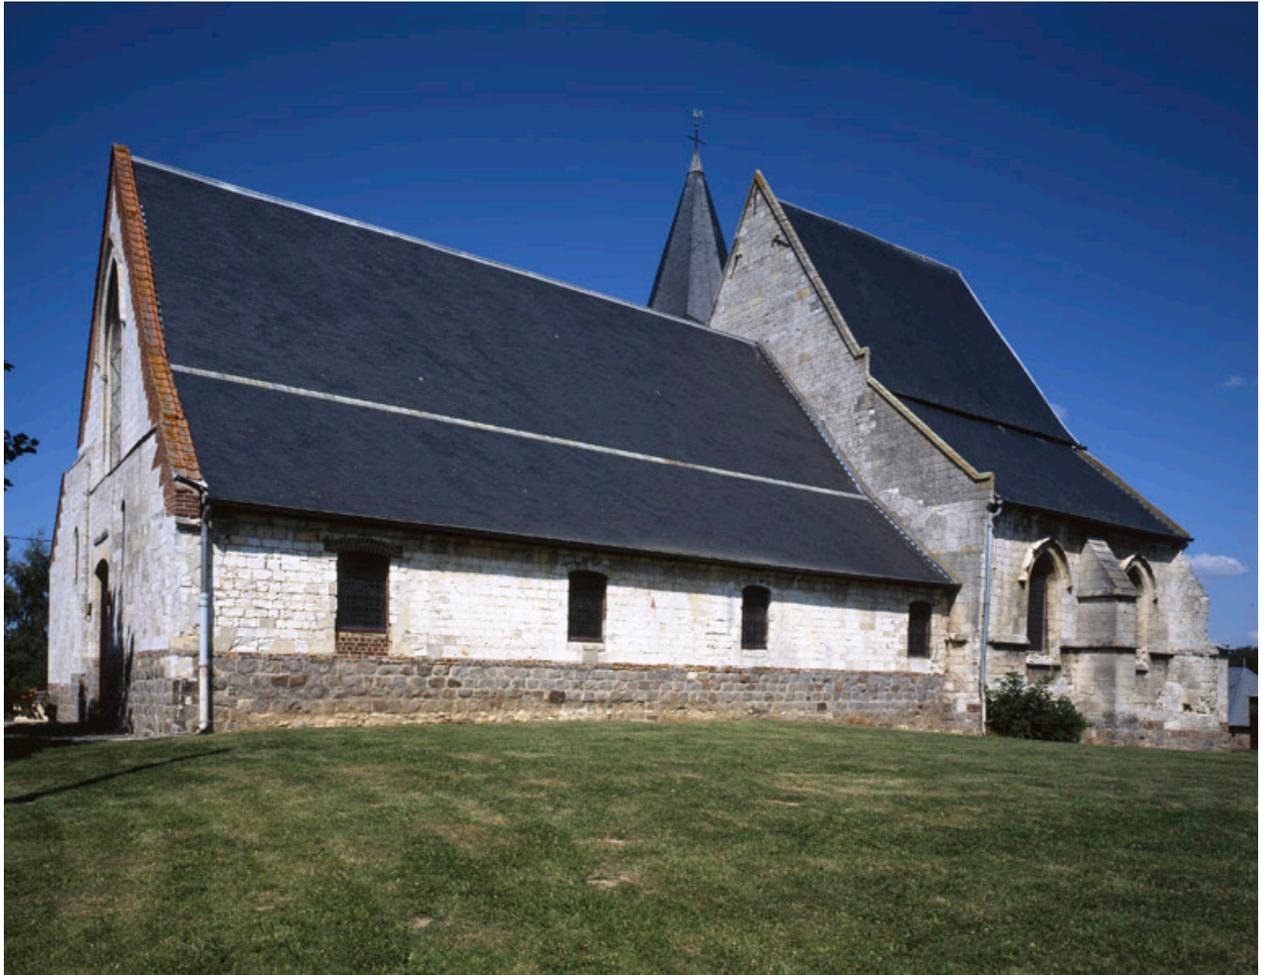
Vue depuis le sud-ouest.
Phot. Irwin Leullier
IVR22_19988000857VA

Vue depuis le sud-ouest.

L'église de Querrieu se compose d'une nef à trois vaisseaux, d'un chœur avec un collatéral au sud, d'une abside à trois pans et d'un clocher accolé contre la première travée nord du chœur. L'ensemble de l'édifice est construit en craie, sur un soubassement de grès. La hauteur de la nef est inférieure à celle du chœur. Le vaisseau central de la nef et celui du chœur sont couverts par un toit à longs pans, pignon découvert, et les collatéraux ont un toit en appentis. Le clocher, au nord, porte une flèche polygonale. Le chœur porte quelques traces, très effacées, d'une ancienne litre funéraire aux armes des Gaudechart. A l'intérieur, le vaisseau central de la nef présente une carène lambrissée enduite avec entrails, sablières et poinçons apparents, anciens. Il est séparé des deux collatéraux par des piliers carrés supportant des arcs brisés, surmontés d'une mouluration côté nord, et de fenêtres (bouchées) côté sud. Le vaisseau central du chœur n'offre que des amorces de voûtement, il est aujourd'hui couvert par un plafond moderne en bois verni.

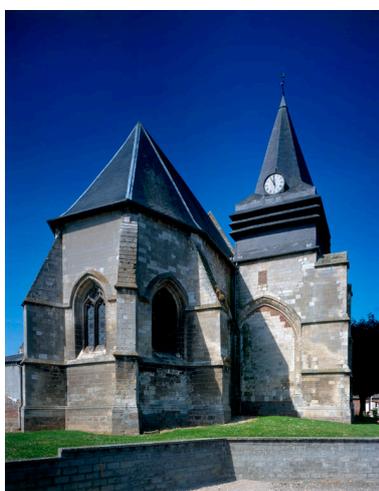
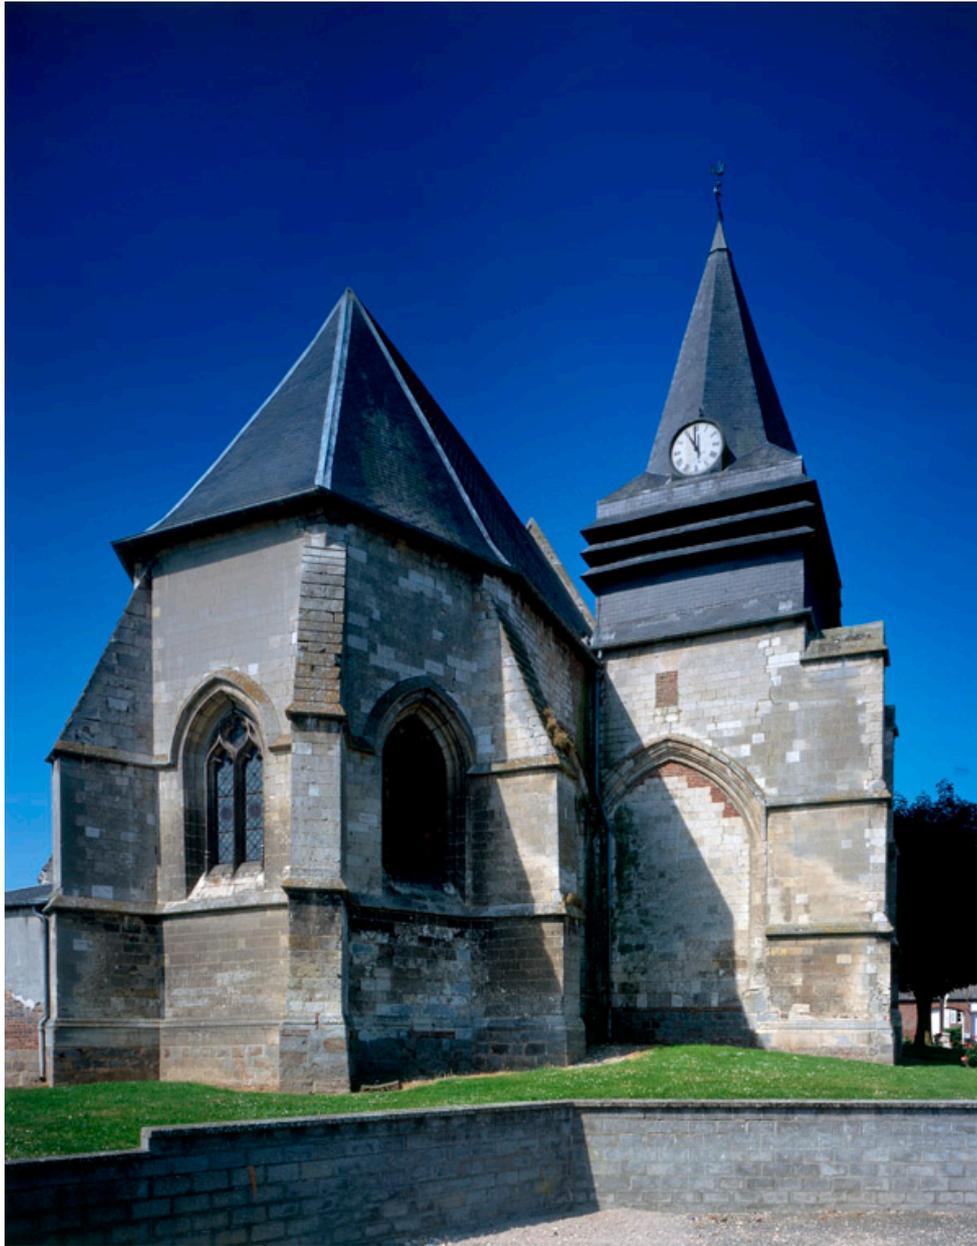
Vue du chevet.
Phot. Irwin Leullier
IVR22_19988000618VA

Vue du chevet.

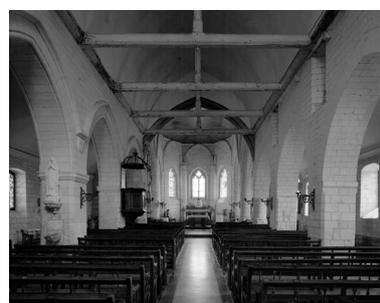
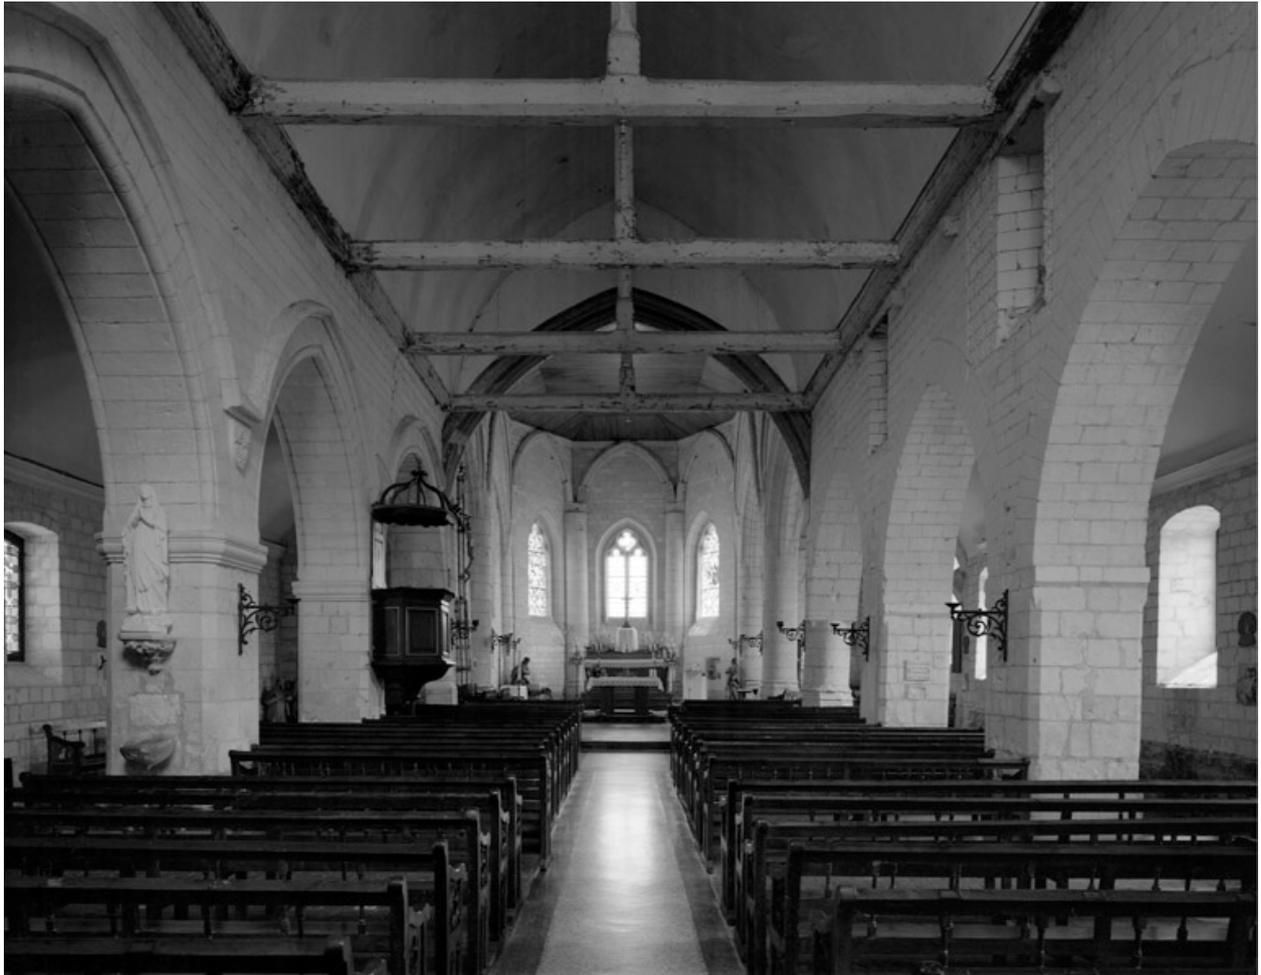
Vue intérieure, vers le chœur.
Phot. Irwin Leullier
IVR22_19988000551V

Vue intérieure, vers le chœur.

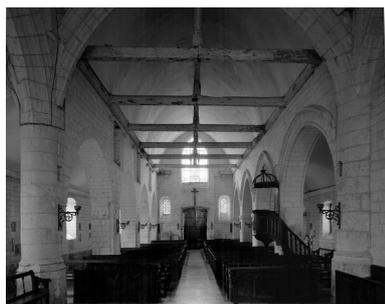
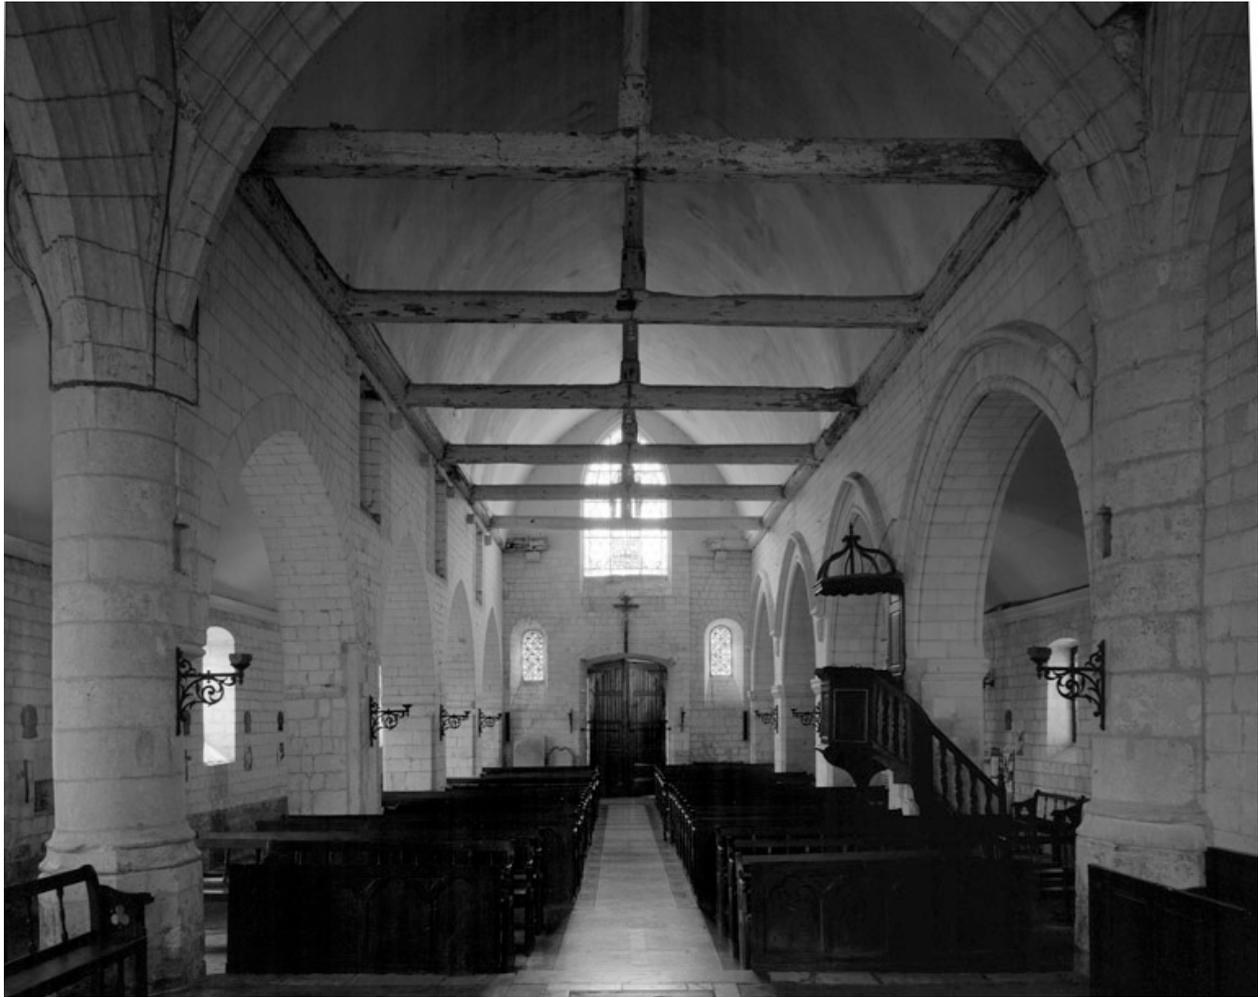
Vue intérieure, depuis le chœur.
Phot. Irwin Leullier
IVR22_19988000550V

Vue intérieure, depuis le chœur.
