Hauts-de-France, Somme
Favières
65 rue Mondaine

Ancienne maison de ménager devenue ferme

Numéro de dossier : IA80007920
Date de l'enquête initiale : 2005
Date(s) de rédaction : 2005
Cadre de l'étude : inventaire préliminaire arrière-pays maritime picard
Degré d'étude : étudié

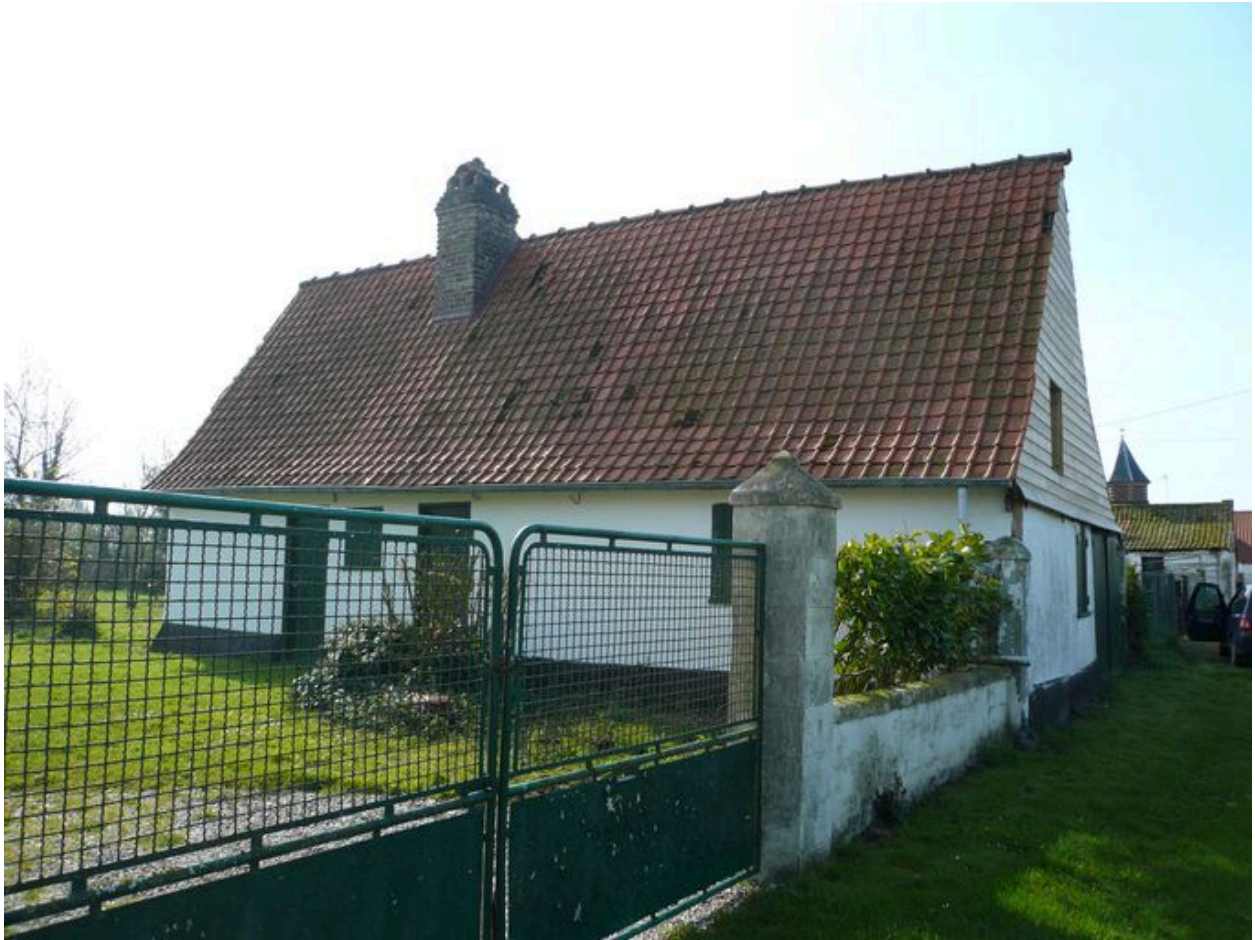
Vue des étables au sud.
Phot. Inès Guérin
IVR22_20078005753NUCA

Vue des étables au sud.

Ne figurant pas sur le plan de 1828, les bâtiments annexes (au sud et à l'ouest de la cour) ont donc été construits ultérieurement, probablement vers le milieu du 19^e siècle. L'adjonction de bâtiments agricoles à ce logis, qui en était dépourvu encore en 1828, pourrait indiquer la mutation d'activité d'un artisan (logis et atelier) en agriculteur, ce qui argumenterait les propos de Pinchemel pour le village. L'emplacement de l'écurie à l'est de la salle commune (l'emplacement de la souche de cheminée donne celui de cette pièce) est atypique. Les chambres, se trouvant à l'ouest de la partie habitable, auraient pu être flanquées de l'abri du cheval. Or, il semble que l'ouverture de la dernière travée occidentale ait été remaniée (présence d'un entablement neuf) : celle-ci a donc subi une mutation de fonction, transformant le local à cheval en habitation. La pente accentuée du toit du logis pourrait indiquer une ancienne couverture en chaume. Le toit des étables est percé en son centre d'une souche de cheminée dont nous ne comprenons pas la présence (elle semble dater de la fin du 19^e siècle).
