Hauts-de-France, Somme
Favières
264 rue Mondaine

Ancienne ferme

Numéro de dossier : IA80007917
Date de l'enquête initiale : 2005
Date(s) de rédaction : 2005
Cadre de l'étude : inventaire préliminaire arrière-pays maritime picard
Degré d'étude : étudié

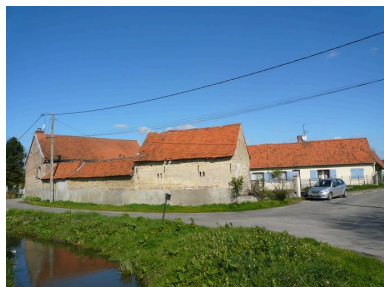
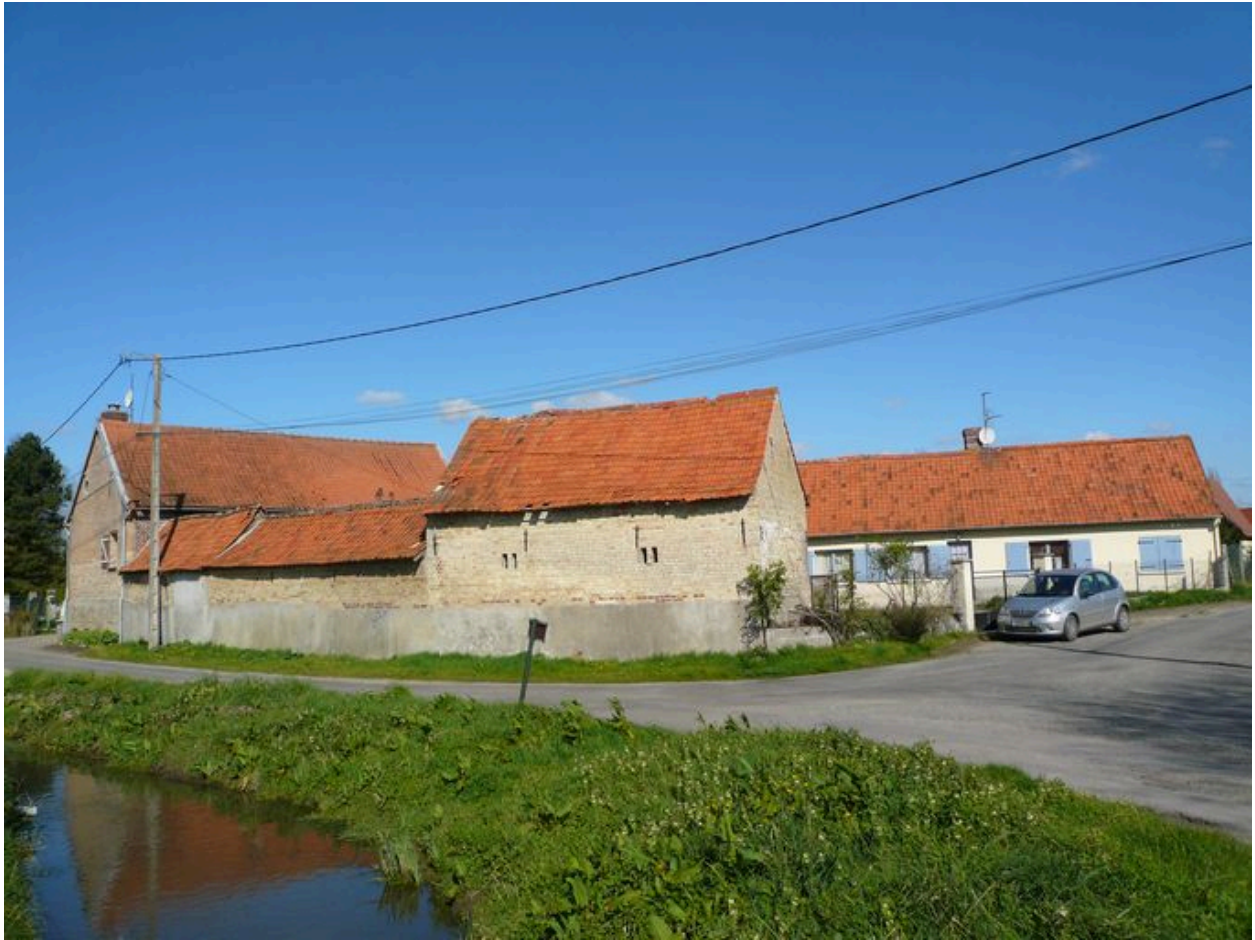
Vue générale.
Phot. Inès Guérin
IVR22_20078005742NUCA

Vue générale.

Cette exploitation occupe le sud de la commune. Elle se situe au carrefour de deux rues (la rue Mondaine et la rue du Calvaire), ce qui lui confère un emplacement de choix. Le logis est situé au nord de la propriété, perpendiculairement à la rue. Long de cinq travées, en torchis et pans de bois, il a bénéficié d'une extension en parpaing de deux travées à l'ouest. Le toit à longs pans en pannes est percé au centre par la souche de cheminée, permettant de déterminer l'emplacement de la salle commune au coeur de l'habitation. Les étables sont situées en face du logis, au sud de la cour, le long de la rue du Calvaire. Elles sont entièrement composées de briques jaunes. Une seule porte en permet l'accès. De petites ouvertures verticales percent les deux murs gouttereaux. Les fers d'ancrage situés au sud sont en forme de fleurs de lys. Le toit à longs pans est couvert en pannes. Les porcheries, plus basses, sont dans le prolongement. Elles ont bénéficié des mêmes matériaux de construction.

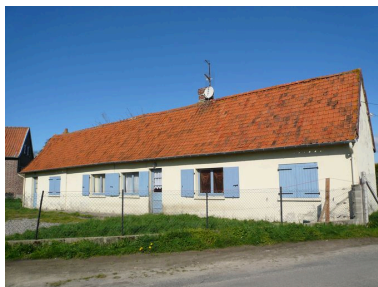
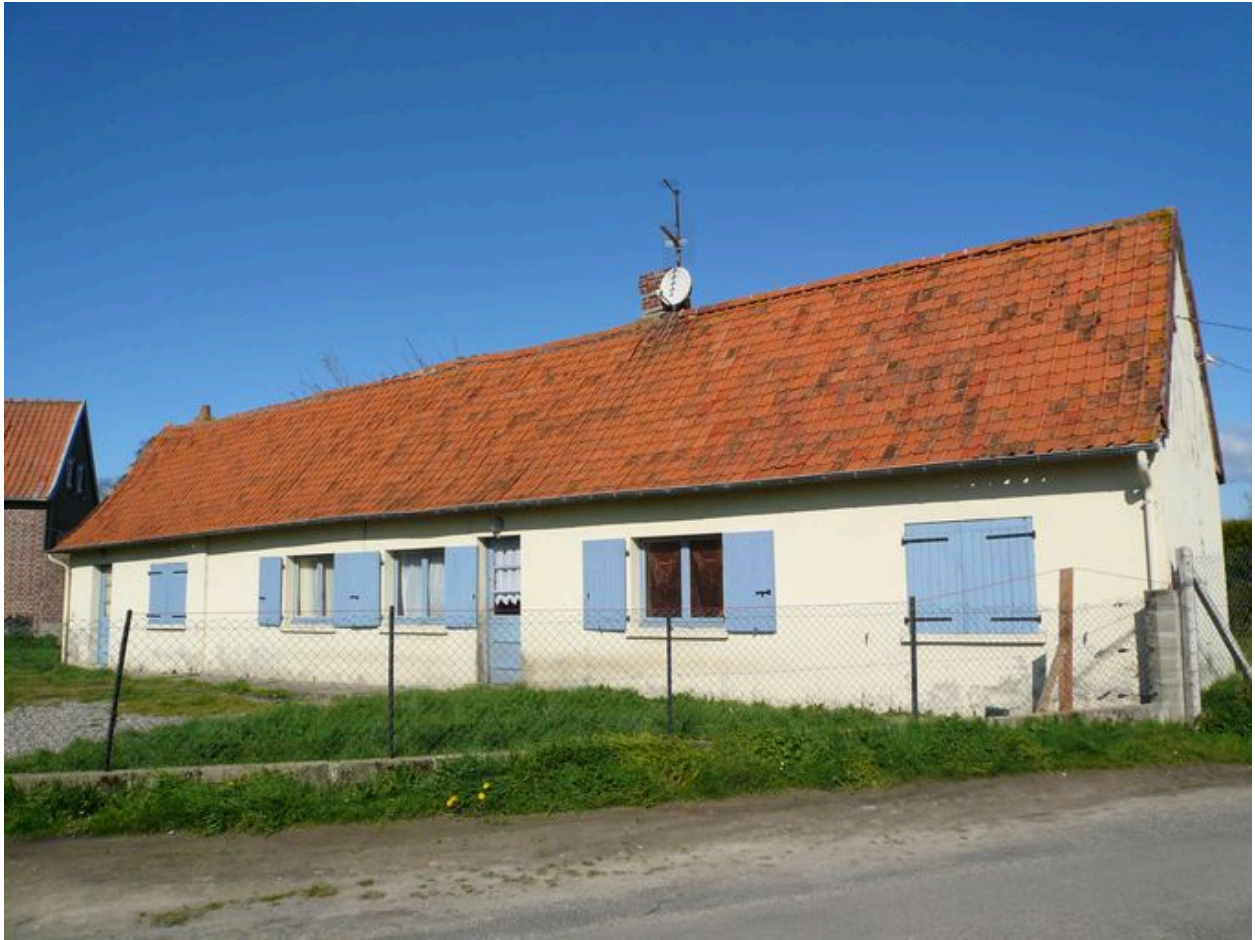
Vue du logis.
Phot. Inès Guérin
IVR22_20078005743NUCA

Vue du logis.

Cette ancienne exploitation figure sur le cadastre napoléonien selon un plan tout à fait similaire. Le logis est à cet emplacement encore actuellement (la façade a été entièrement recouverte d'un enduit de ciment qui masque la structure en pans de bois hourdée au torchis). Les étables à vaches et à cochons en face ont été reconstruites en 1901 (fers d'ancrage). La grange à l'ouest de la propriété date des années 1940 ; à l'origine, elle était en torchis et pans de bois. Comme le montre le cadastre de 1828, la propriété occupait tout le sud du lotissement ; cette parcelle a été ensuite divisée pour être construite.

Les ouvertures du logis ont été entièrement remaniées.

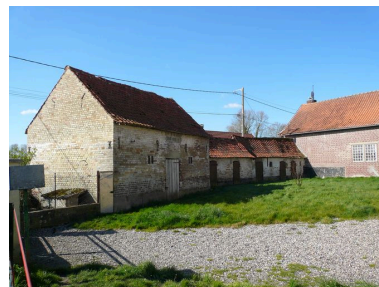
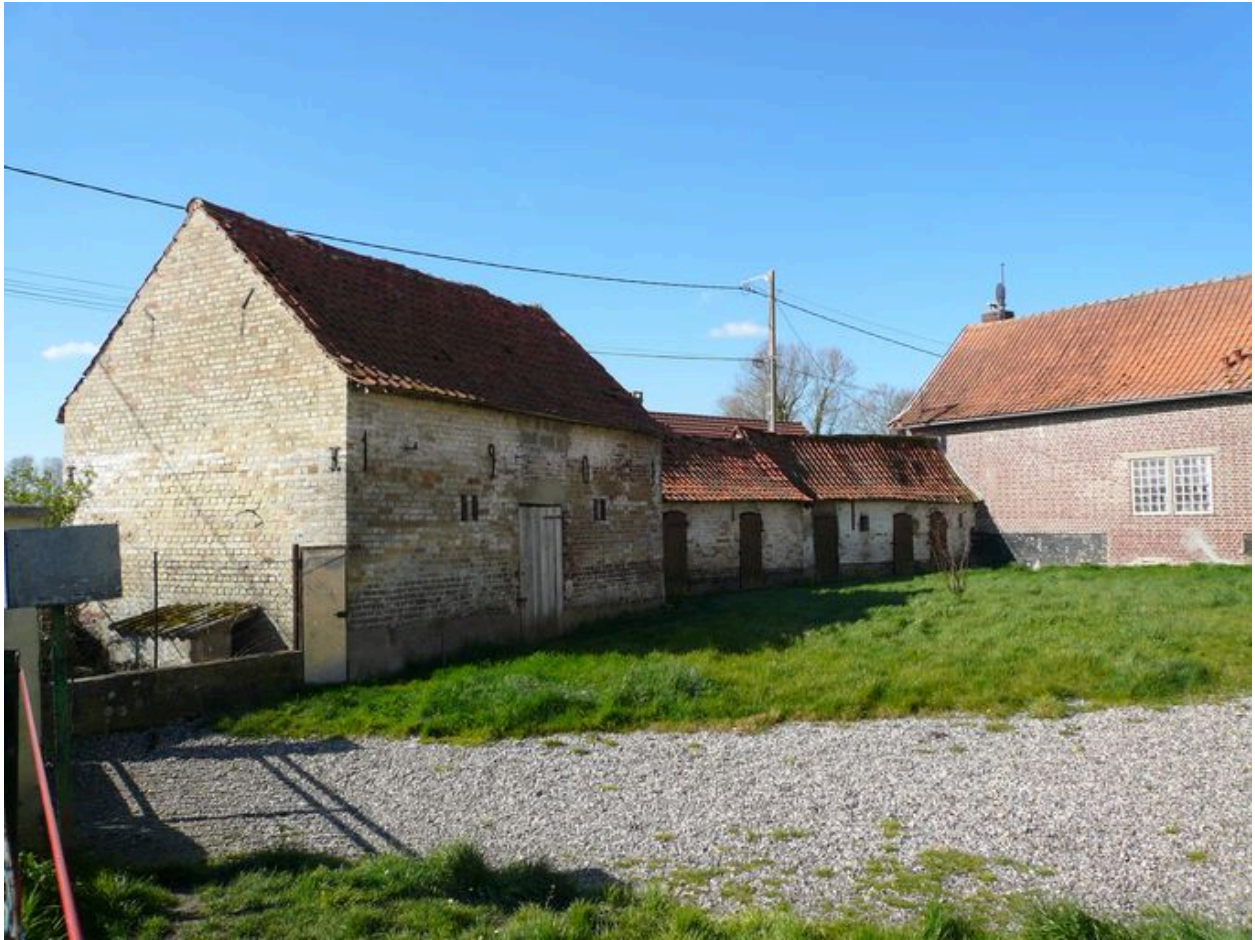
Vue des étables.
Phot. Inès Guérin
IVR22_20078005744NUCA

Vue des étables.
