Hauts-de-France, Somme
Quend
le Château-Neuf

Ferme de Châteauneuf

Numéro de dossier : IA80007825
Date de l'enquête initiale : 2004
Date(s) de rédaction : 2004
Cadre de l'étude : inventaire préliminaire arrière-pays maritime picard
Degré d'étude : étudié

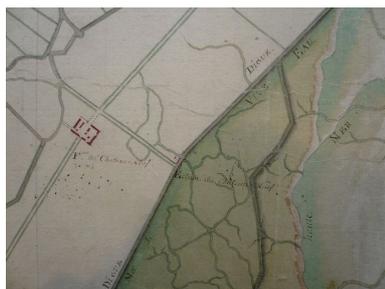
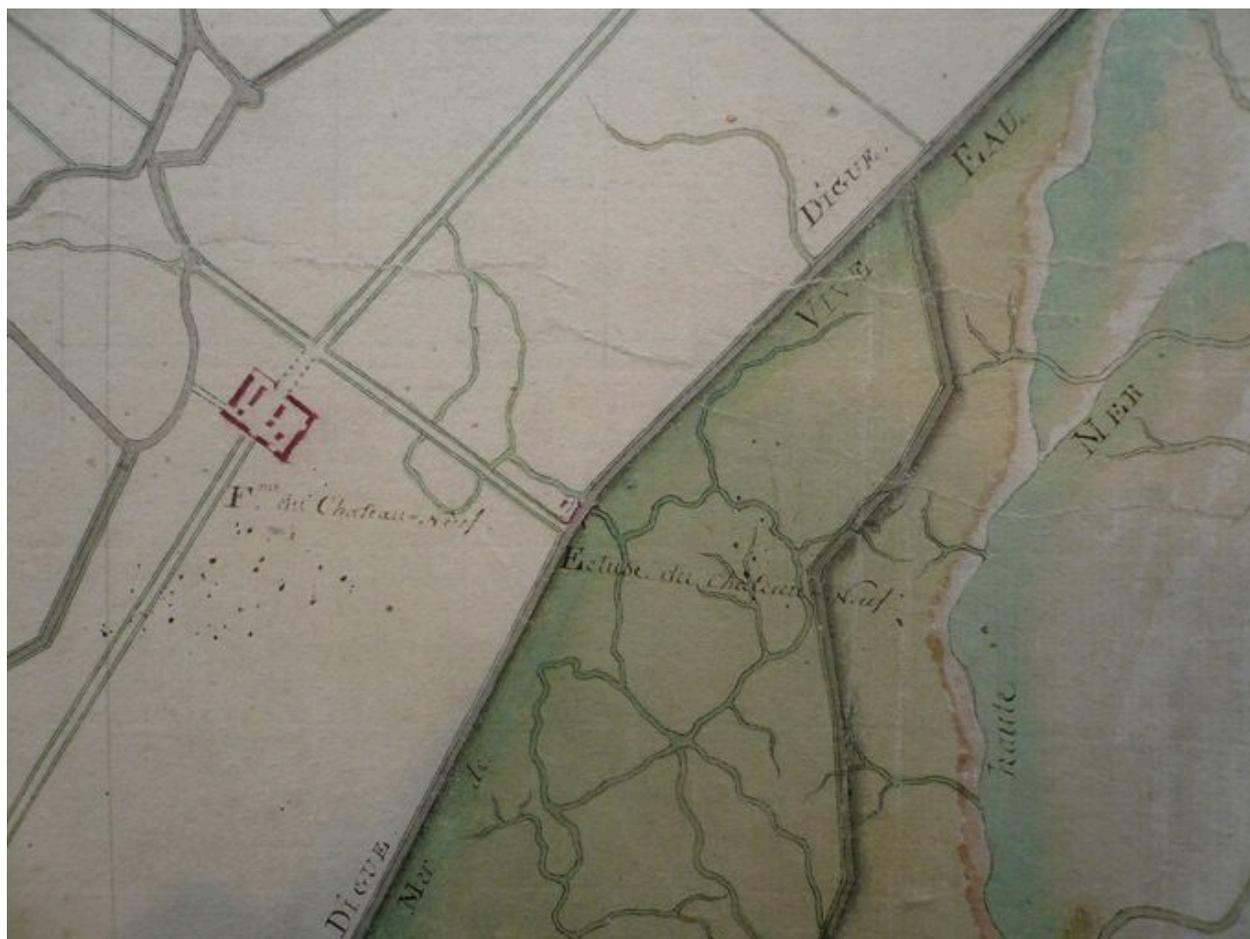
IVR22_20068005959NUCAB

Extrait d'une carte du 18e siècle
présentant la ferme et ses terres.

Le Château Neuf (fermes) est déjà signalé sur la carte de Cassini sous la forme d'un symbole correspondant à une maison. Elle apparaît également sur un plan indiquant la situation du hameau en 1737 par Dufételle. L'auteur parle du sieur de Château-Neuf qui devint adjudicataire des nouvelles reneclôtures en 1737 : "la ferme de Château-Neuf date de cette époque" dit l'auteur ; Prarond parle, lui, du marquis de Boullainvilliers. Ce serait à partir de cette date que le "pays fut exposé aux inondations". Prarond ("Histoire de cinq villes") indique que la ferme appartenait en 1784 pour quatre cinquième à deux propriétaires privés et pour un cinquième à l'abbaye de Saint-Valery. Il semble donc que cette ferme ait été construite à la fin du 18e siècle, hypothèse confirmée par la couleur des matériaux qui la composent.

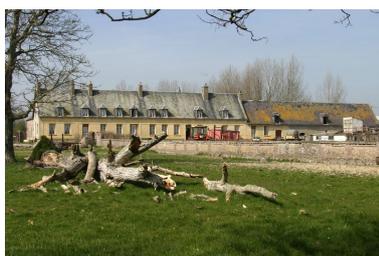
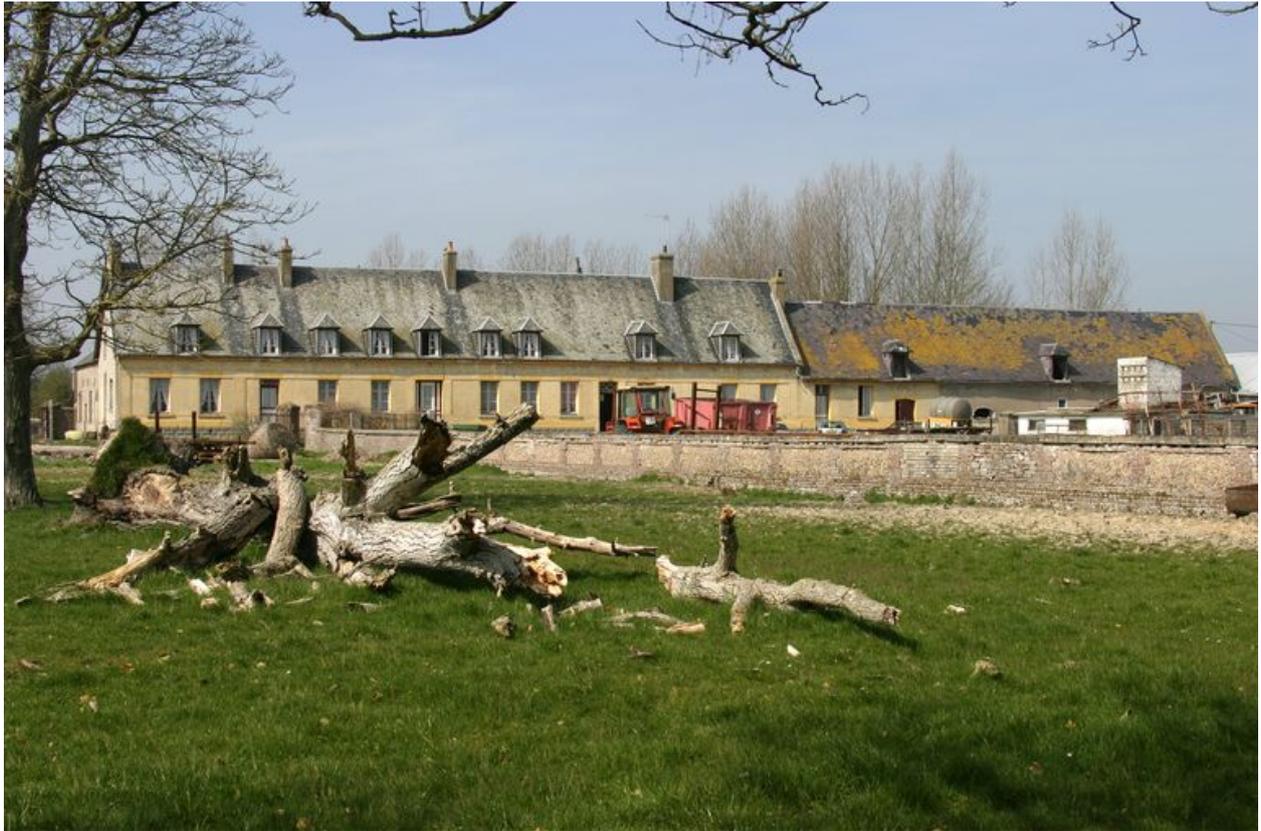
IVR22_20078000185NUC2A

Vue du logis.

D'après renseignements donnés par le propriétaire, le logis aujourd'hui recouvert d'un enduit de béton peint, est en réalité composé d'un soubassement de galets, surmonté par une ou plusieurs rangées de pierres (dont il ne connaît pas la nature exacte), elles-mêmes surmontées pour le reste de l'élévation par des moellons de craie. Notons qu'il n'est pas de plain-pied puisqu'on y accède par l'intermédiaire d'un escalier de quatre marches. Le rez-de-chaussée surélevé abrite donc une cave réservée aux denrées alimentaires. La corniche moulurée est également en craie. Les combles sont aménagés comme en témoigne la présence de neuf lucarnes. Le toit à longs pans et pignons découverts est en ardoise. Le logis comporte treize travées percées de trois portes. Le toit est surmonté de cinq souches de cheminée, alimentant autant de foyers. L'intérieur de l'habitation dispose de dimensions peu communes puisqu'elle mesure trois mètres sous plafond. Les solives et poutres apparentes sont en chêne, le sol est en grès (plaques). Les pièces sont ainsi distribuées, du sud au nord : une salle à billard, deux chambres dans la largeur de la maison, une « salle d'apparat », la salle commune dans laquelle on entre et enfin, une salle à manger.

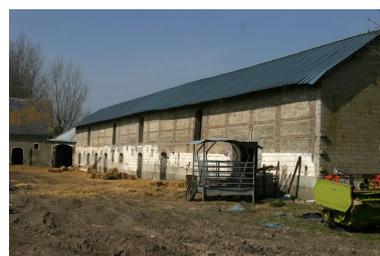
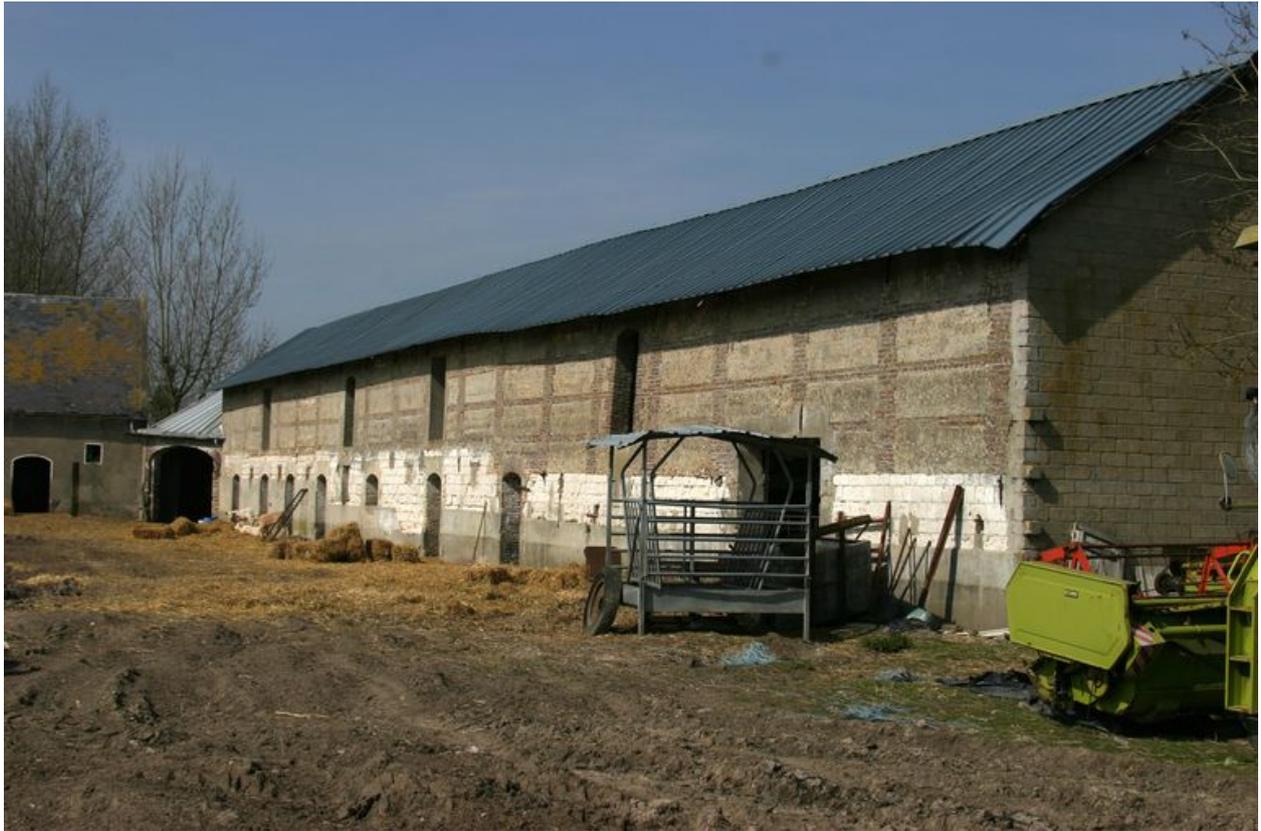
IVR22_20078000184NUC2A

Vue sur l'étable nord depuis
l'entrée principale à l'est.

Enfin, au nord prend place une longue étable construite en appareil mixte : un solin assez haut (plus d'un mètre) en moellons de craie (recouvert presque en totalité par un enduit de béton gris qui tombe par plaques) supporte le reste de l'élévation formée d'une structure en briques (jambes et bandes horizontales) encadrant un mélange de petits galets liés au mortier. La craie composant le matériau principal de ce bâtiment a été en partie remplacée au mur gouttereau nord par un mélange de sable grossier.

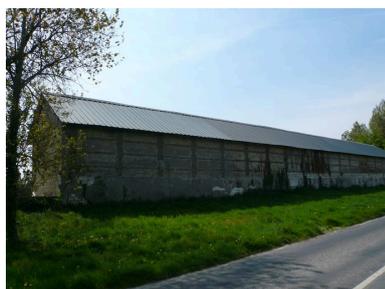
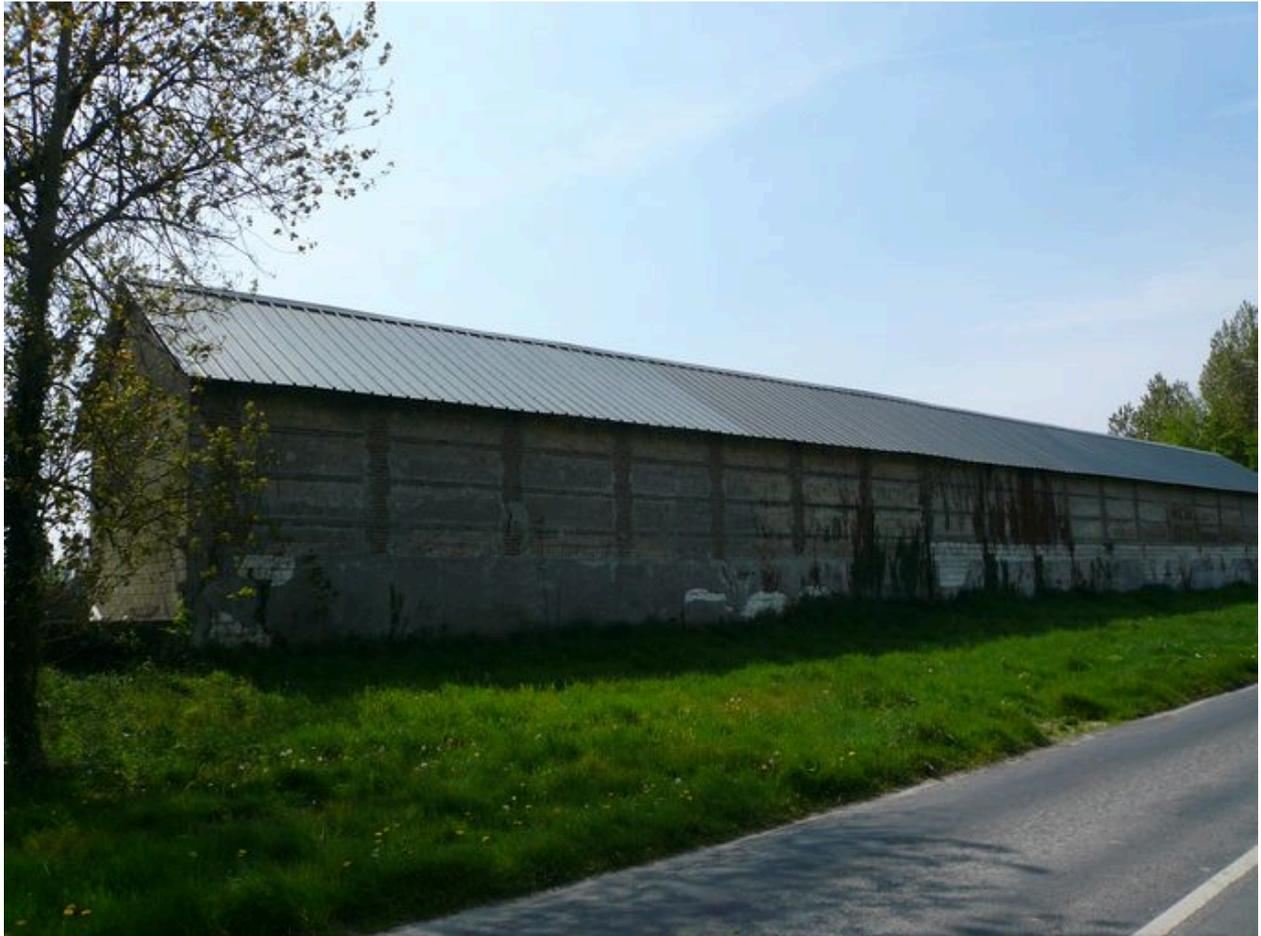
IVR22_20048001080NUCA

Vue sur la face nord de l'étable nord.

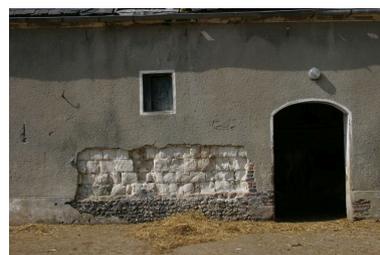
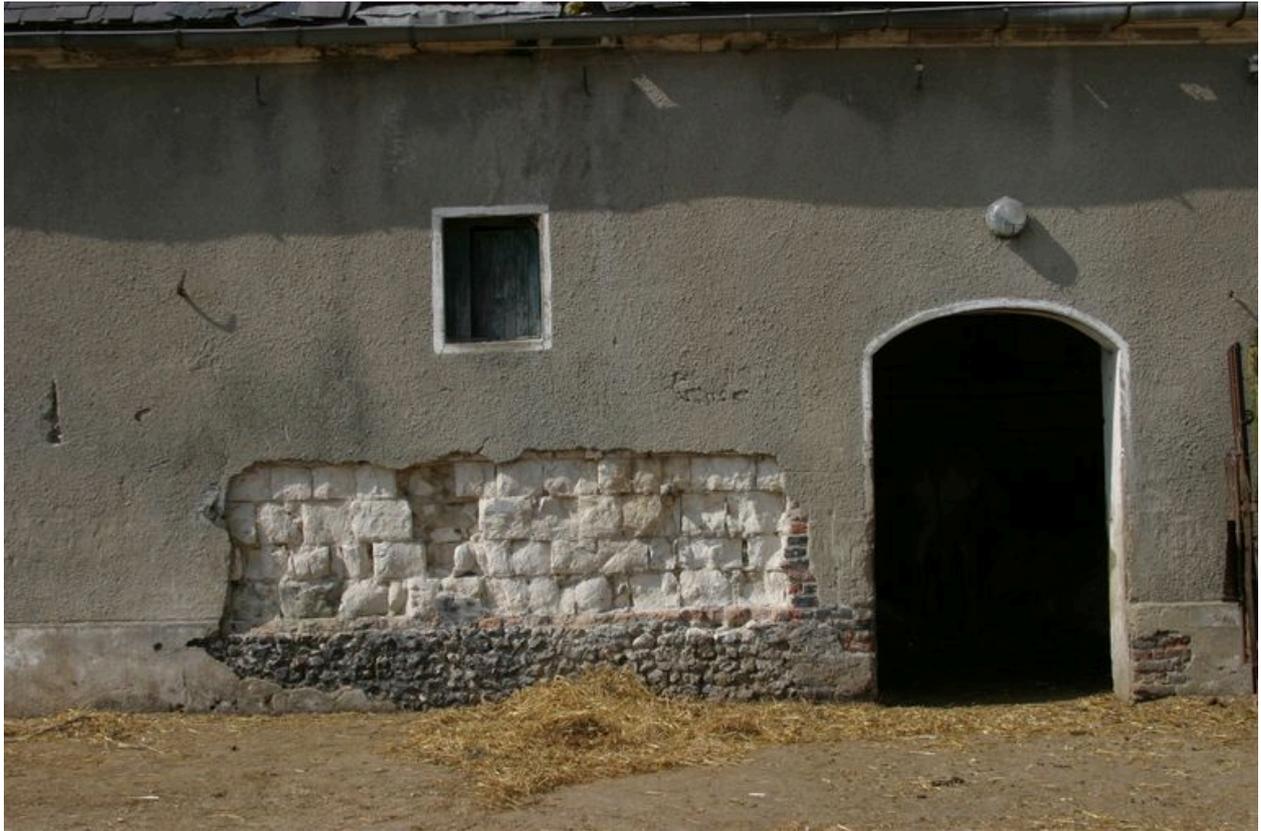
IVR22_20078005666XA

Détail de la maçonnerie
de ce bâtiment.

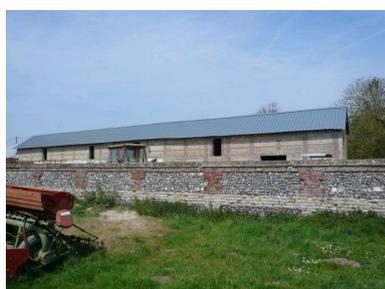
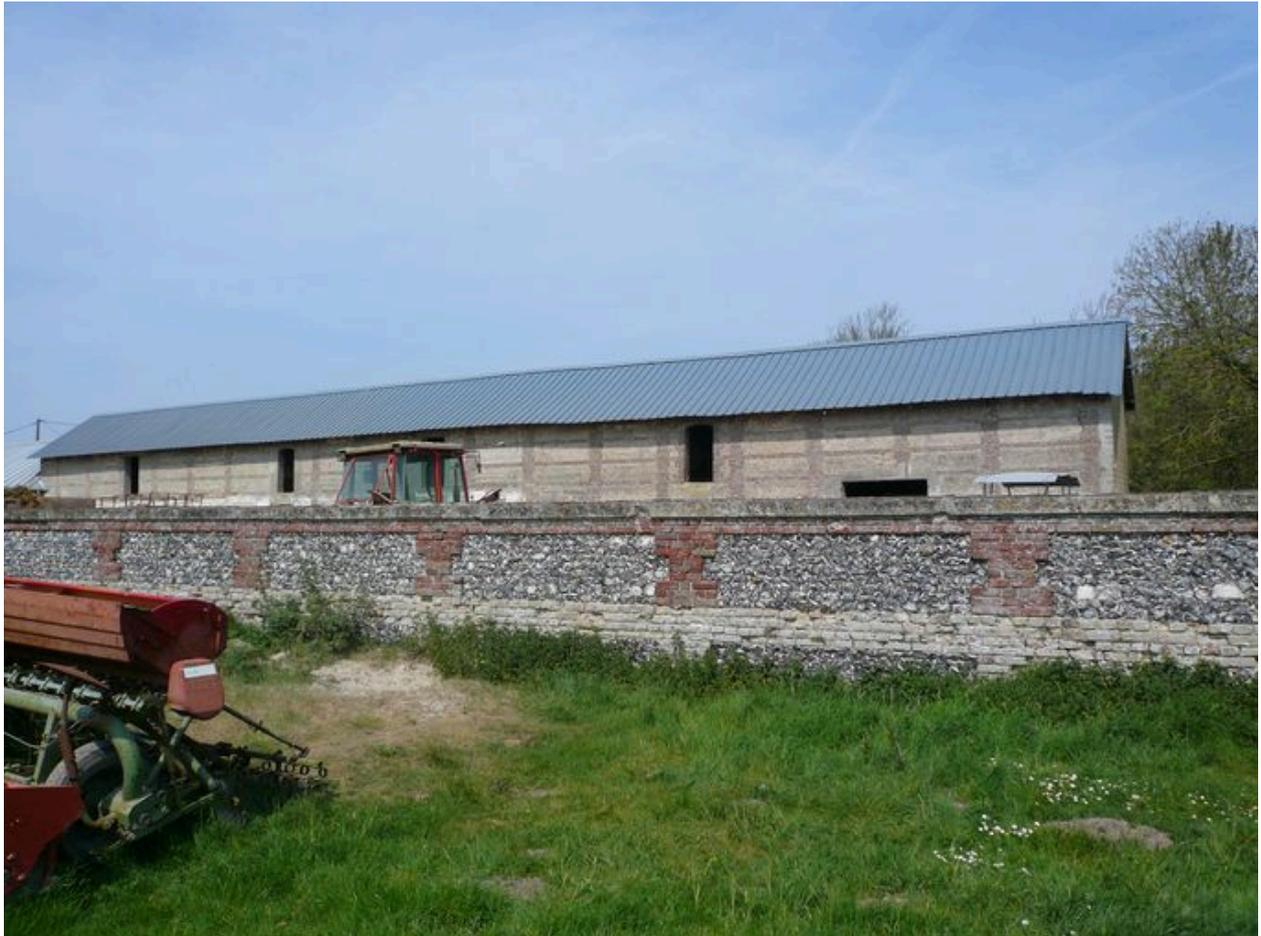
IVR22_20078005664NUCA

Vue sur le mur intérieur de la cour.

Située à quatre kilomètres du chef-lieu, cette exploitation agricole possède des bâtiments aux fonctions distinctes. La cour est divisée en deux par un mur composé de jambes harpées en briques encadrant un remplissage de galets liés au mortier. A l'est sont disposées deux entrées correspondant aux deux enclos dessinés par le mur séparateur : au sud, un enclos axial au logis ouvert par une grande entrée encadrée par deux piliers hexagonaux en brique. La seconde entrée, moins monumentale, donne sur la cour correspondant aux étables. Signalons que le mur d'enclos correspondant à la partie

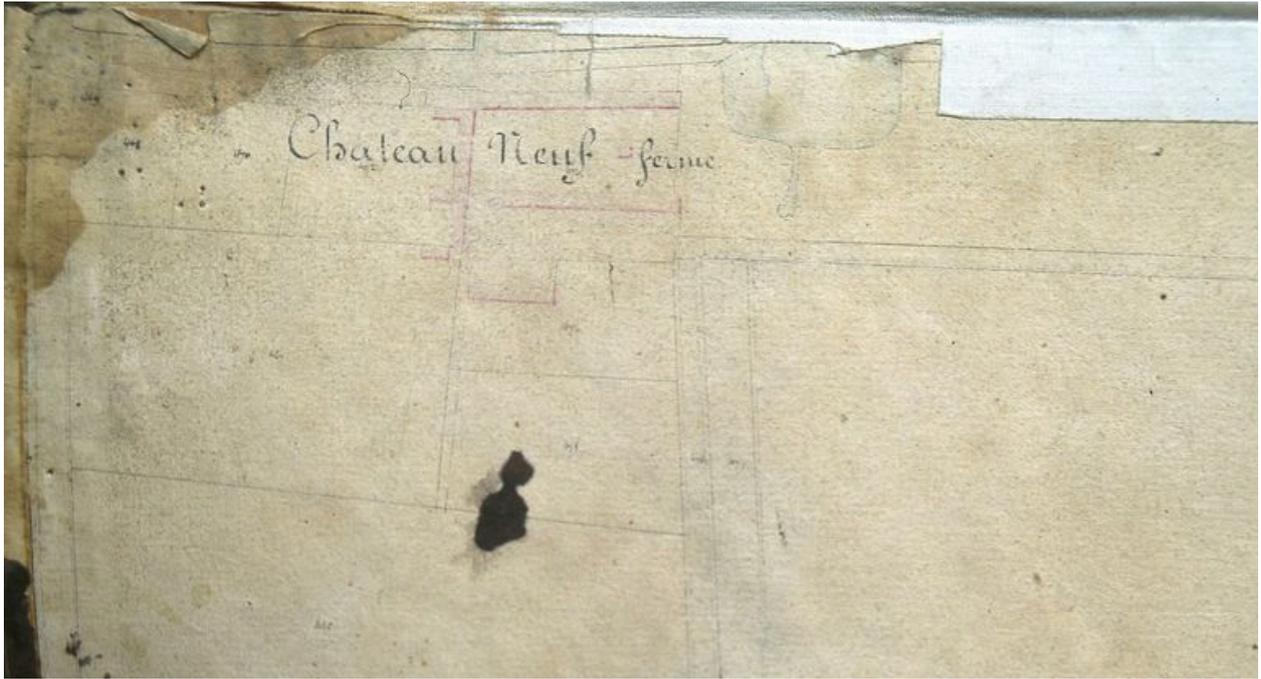
IVR22_20078005789XAB

Extrait du cadastre
napoléonien présentant le
plan de la ferme en 1828.

D'après le propriétaire, la grange, auparavant située au sud de la cour, aurait été détruite par les Allemands qui ont occupé la propriété tout au long de la Seconde Guerre mondiale (ils avaient d'ailleurs installé une armurerie dans une pièce du logis). Dans l'enclos réservé aux animaux se trouvait une mare. Le pigeonnier aurait été construit au milieu du 20e siècle : il était auparavant placé dans l'étable nord (mais sur le cadastre napoléonien, il apparaît à l'est de l'enclos utilitaire).
