Hauts-de-France, Somme
Saint-Fuscien
rue de l' Eglise

Église paroissiale Saint-Fuscien à Saint-Fuscien

Numéro de dossier : IA80002612
Date de l'enquête initiale : 2003
Date(s) de rédaction : 2003
Cadre de l'étude : inventaire topographique Amiens métropole
Degré d'étude : étudié

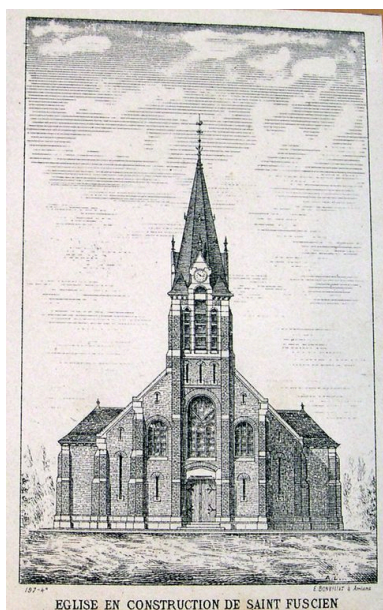
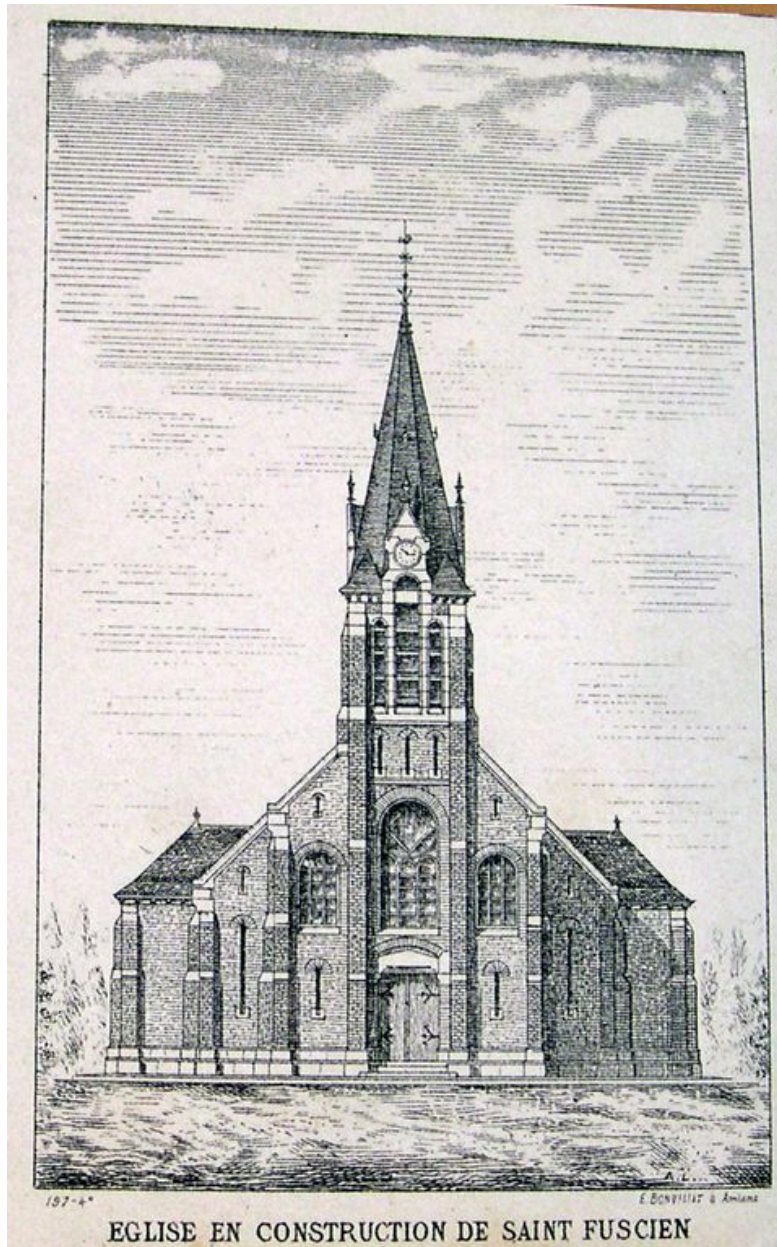
Projet de reconstruction
(AD Somme ; 5V 612).
Phot. Isabelle Barbedor
IVR22_20068010054NUCA

Projet de reconstruction (AD Somme ; 5V 612).

Documents figurés : La représentation illustrant l'affichette destinée à la collecte de fonds, publiée en 1881 (doc. 1), donne une représentation de l'édifice projeté par P. Viénot. Le plan d'achèvement réalisé en 1886 par E. Ricquier (doc. 2 et 3) montre un édifice de plan allongé à trois vaisseaux avec un chœur saillant à chevet plat. La sacristie est située au nord du chœur. Le clocher-porche comprend une chapelle des fonts et l'escalier donnant accès à la chambre des cloches.

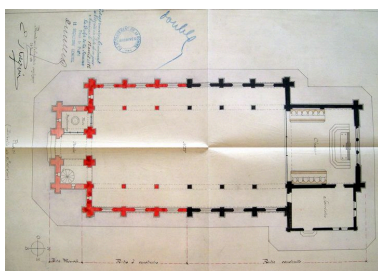
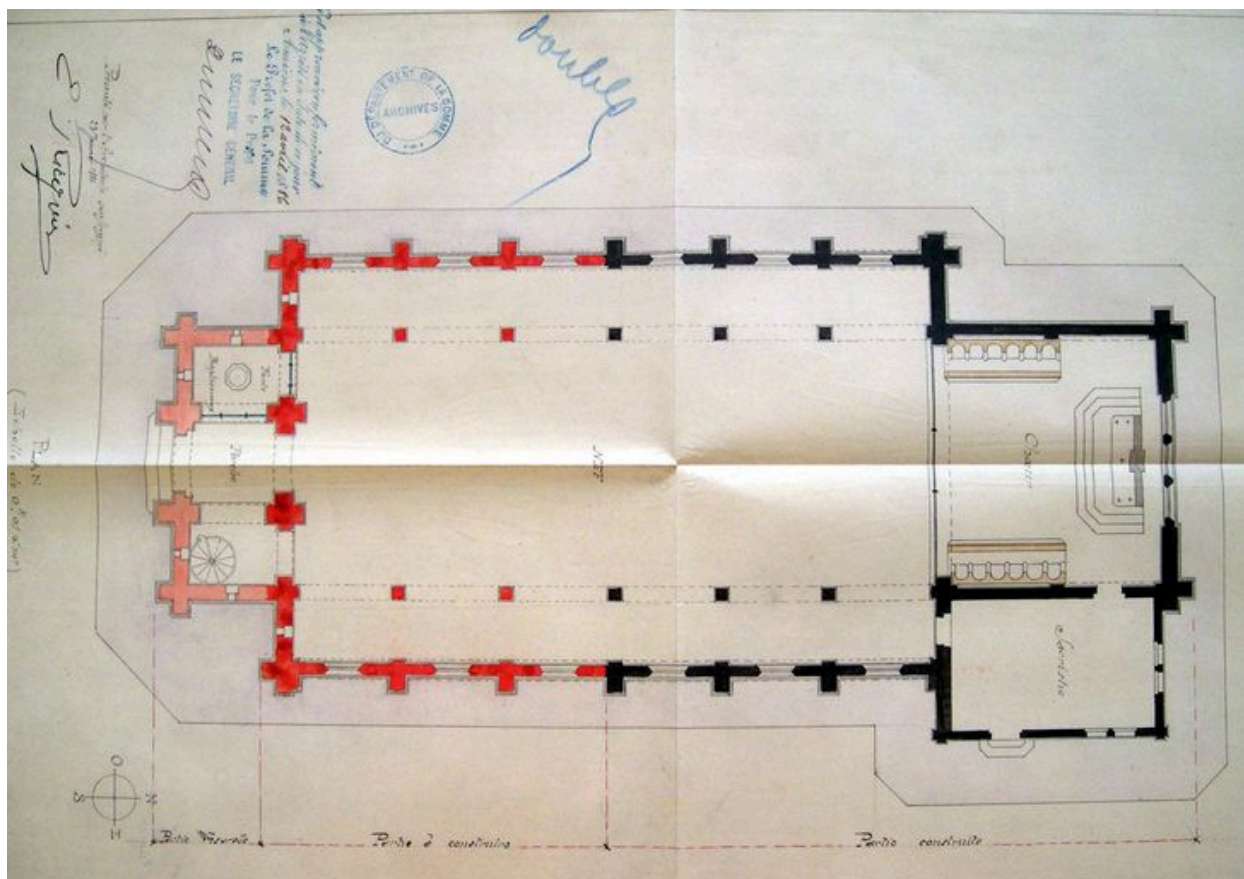
Plan d'achèvement de l'église,
1886 (AD Somme : 5V 612).
Phot. Isabelle Barbedor
IVR22_20068010052NUCA

Plan d'achèvement de l'église, 1886 (AD Somme : 5V 612).

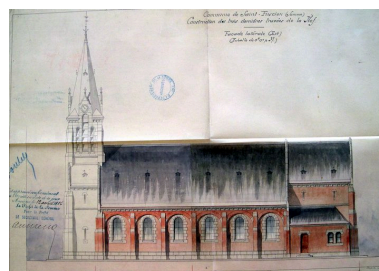
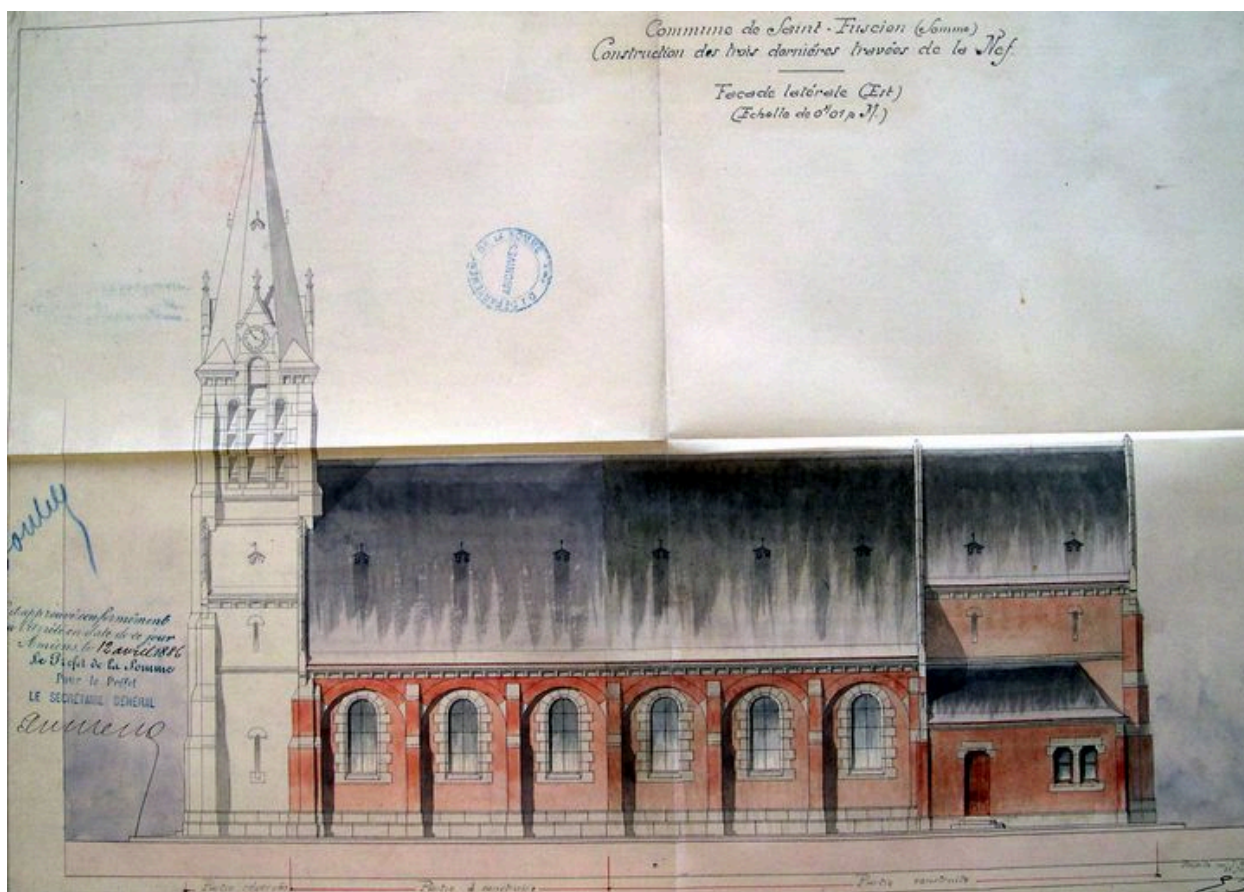
Achèvement de l'église, façade
latérale, 1886 (AD Somme : 5V 612).
Phot. Isabelle Barbedor
IVR22_20068010053NUCA

Achèvement de l'église, façade latérale, 1886 (AD Somme : 5V 612).

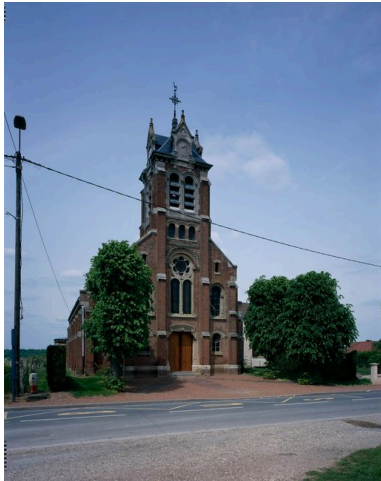
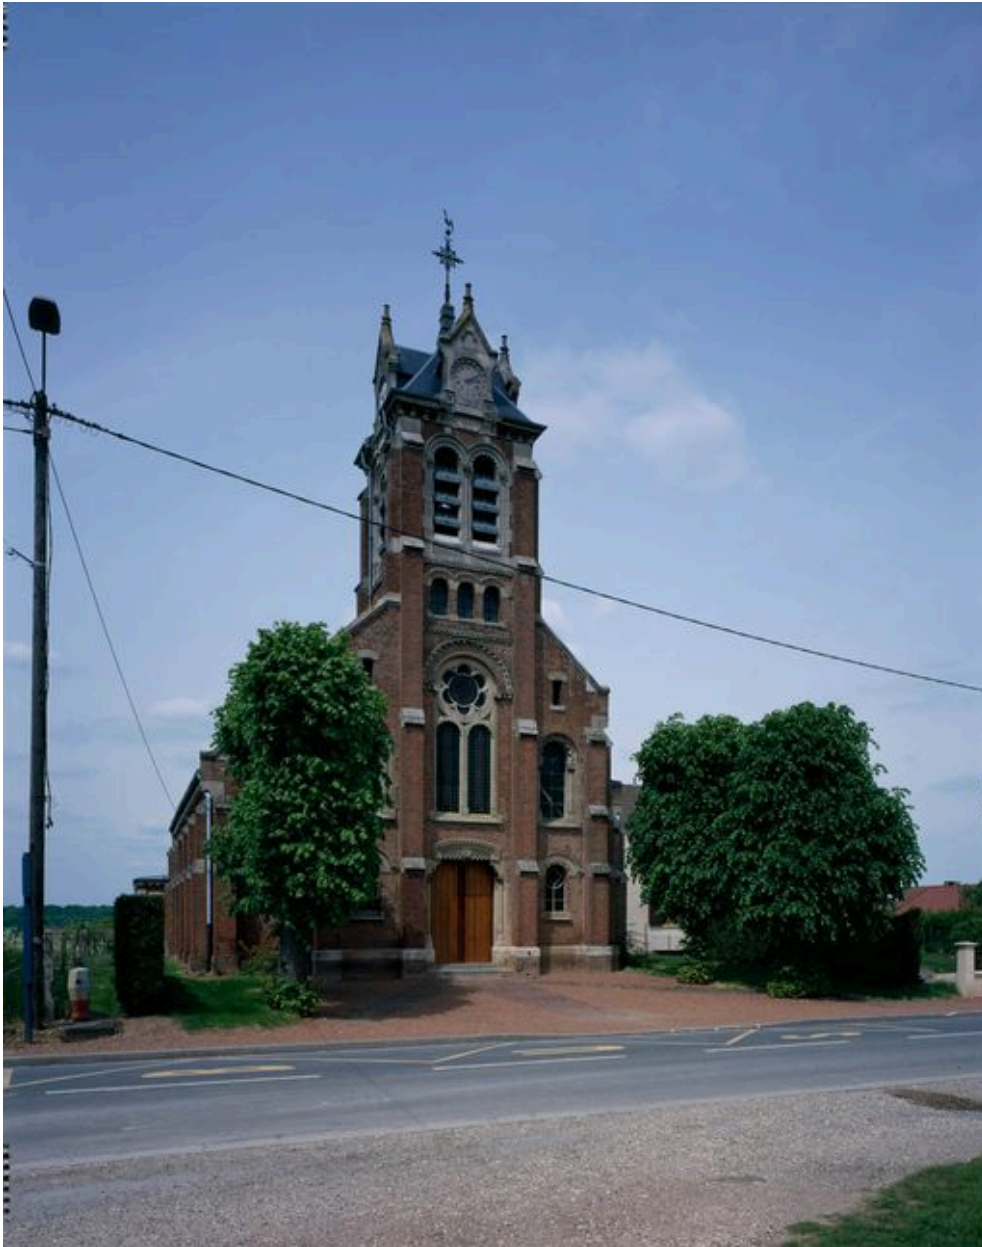
Vue générale.
Phot. Thierry Lefébure
IVR22_20038000472VA

Vue générale.

L'édifice non orienté, implanté en retrait de la voie, présente un plan allongé à 3 vaisseaux ; il est construit en briques et couvert d'ardoises. Date portée (1895) sur le clocher sous l'horloge.
