Hauts-de-France, Somme
Liéramont
Râperie (1a)
route de Longavesnes

Ancienne râperie de betteraves de Liéramont puis de la Société Vermandoise de Sucrierie (S.V.S.)

Numéro de dossier : IA00076513

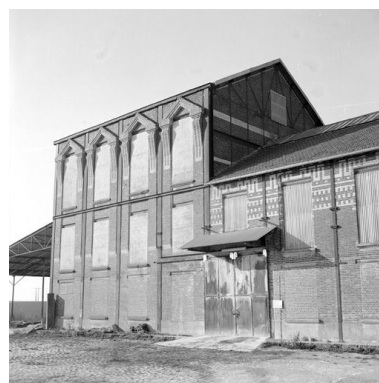
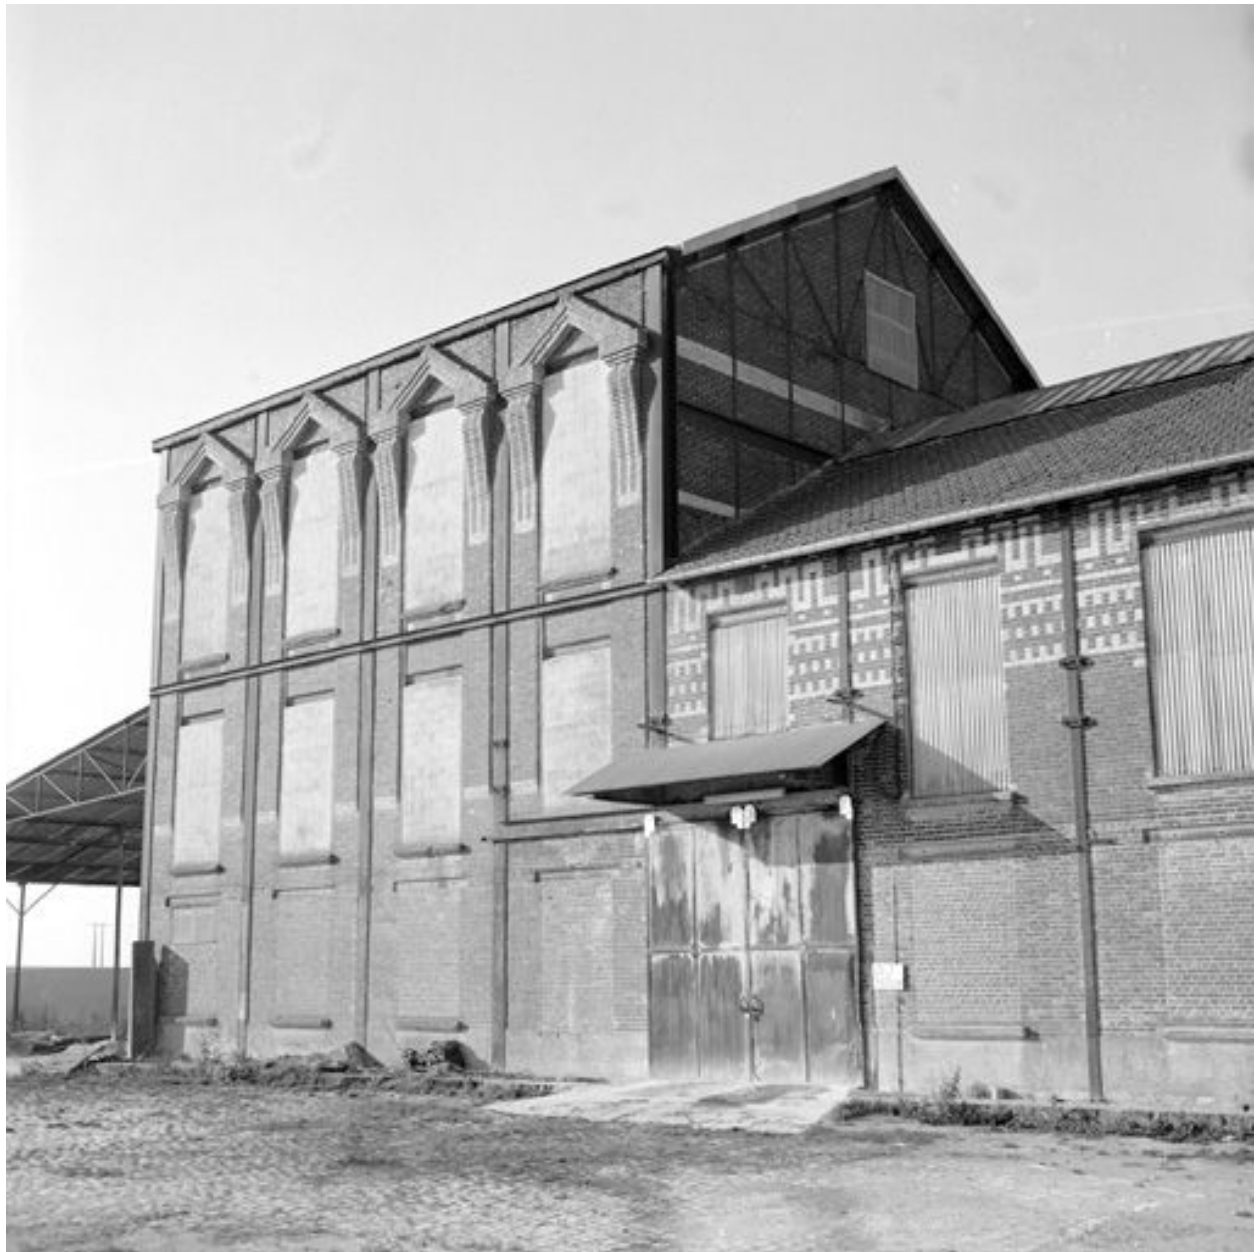
Atelier principal, flanc est. Détail.
Phot. Francis Dubuc
IVR22_19908001521X

Atelier principal, flanc est. Détail.

L'ancienne râperie est située à la limite sud du périmètre bâti du village de Liéramont. Le site comprend un atelier de fabrication contre lequel est adossée une chaufferie, un logement de contremaître, des bureaux, une bascule et les vestiges d'une cheminée tronconique en brique à base circulaire. L'atelier de fabrication principal en brique et pan de fer se distingue par un décor porté composé de briques silico-calcaire inspiré de motifs d'architecture néoclassique. La structure métallique

porteuse soutient une charpente métallique apparente et le toit à longs pans et pignons couverts. L'élévation est percée de baies rectangulaires et linteaux en anse de panier.

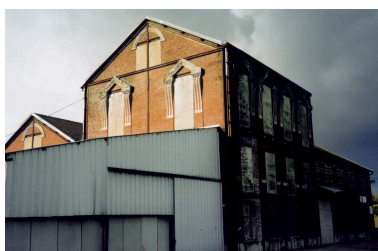
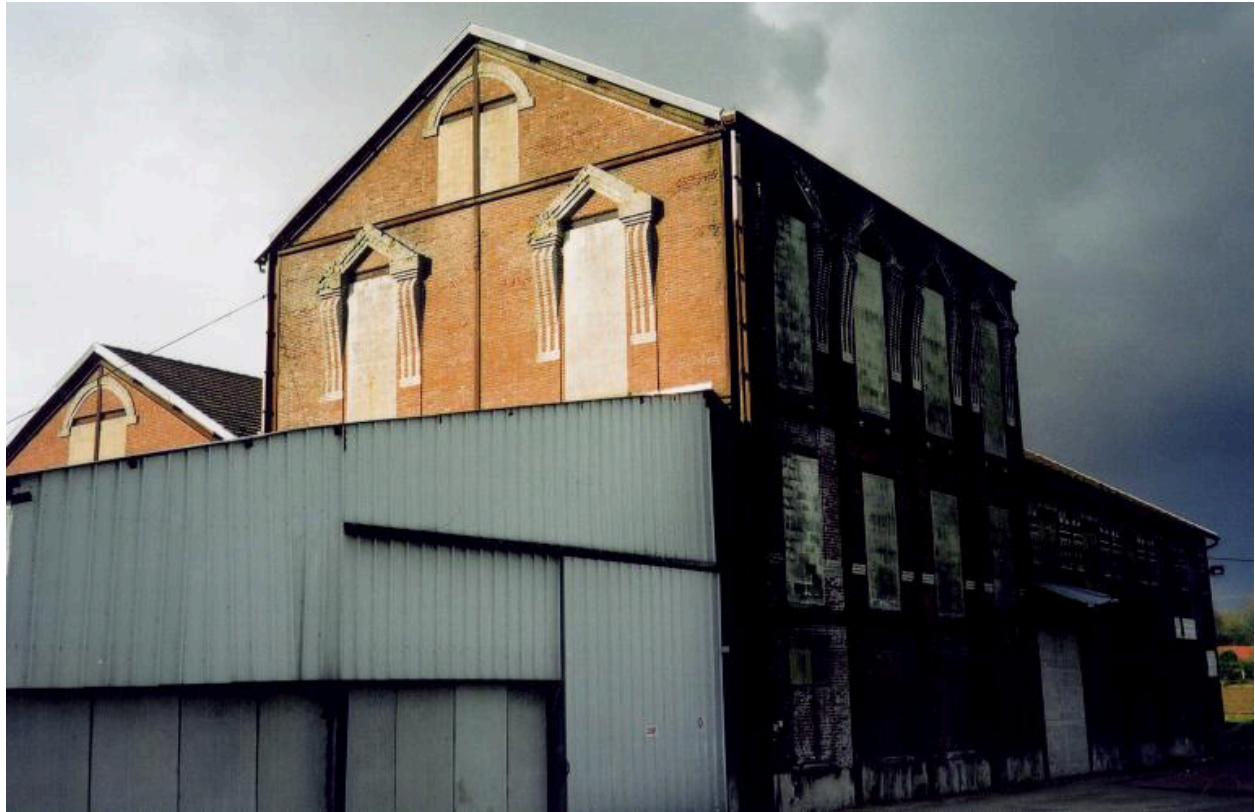
Atelier de fabrication.
Phot. Gilles-Henri Bailly
IVR22_20158005577NUCA

Atelier de fabrication.

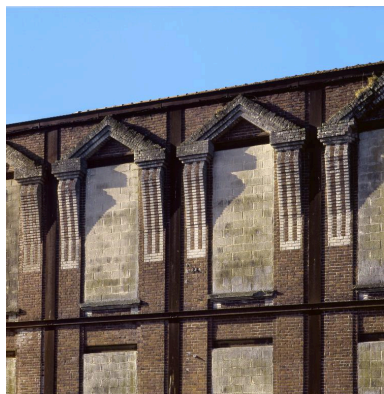
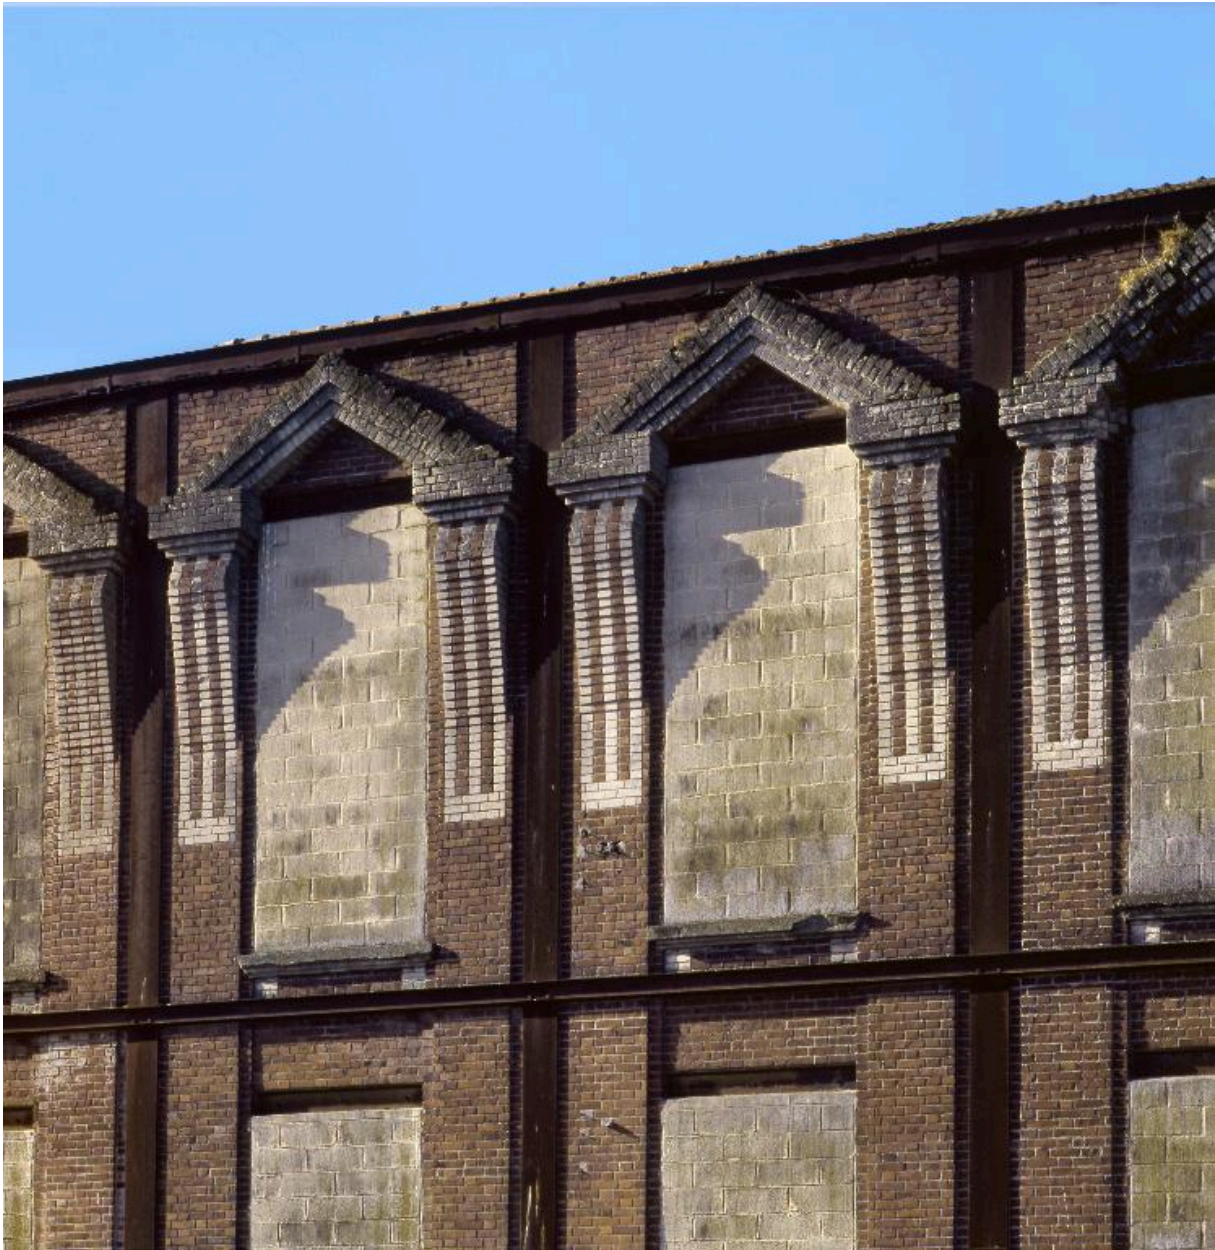
Détail du décor de brique
en encadrement de baie.
Phot. Thierry Lefébure
IVR22_20058002434XA

Détail du décor de brique en encadrement de baie.

Appareil de brique décoratif bicolore figurant consoles, frontons, sur les murs de l'atelier de fabrication et des dépendances.

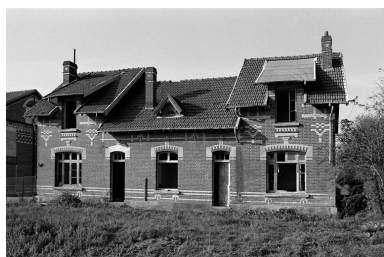
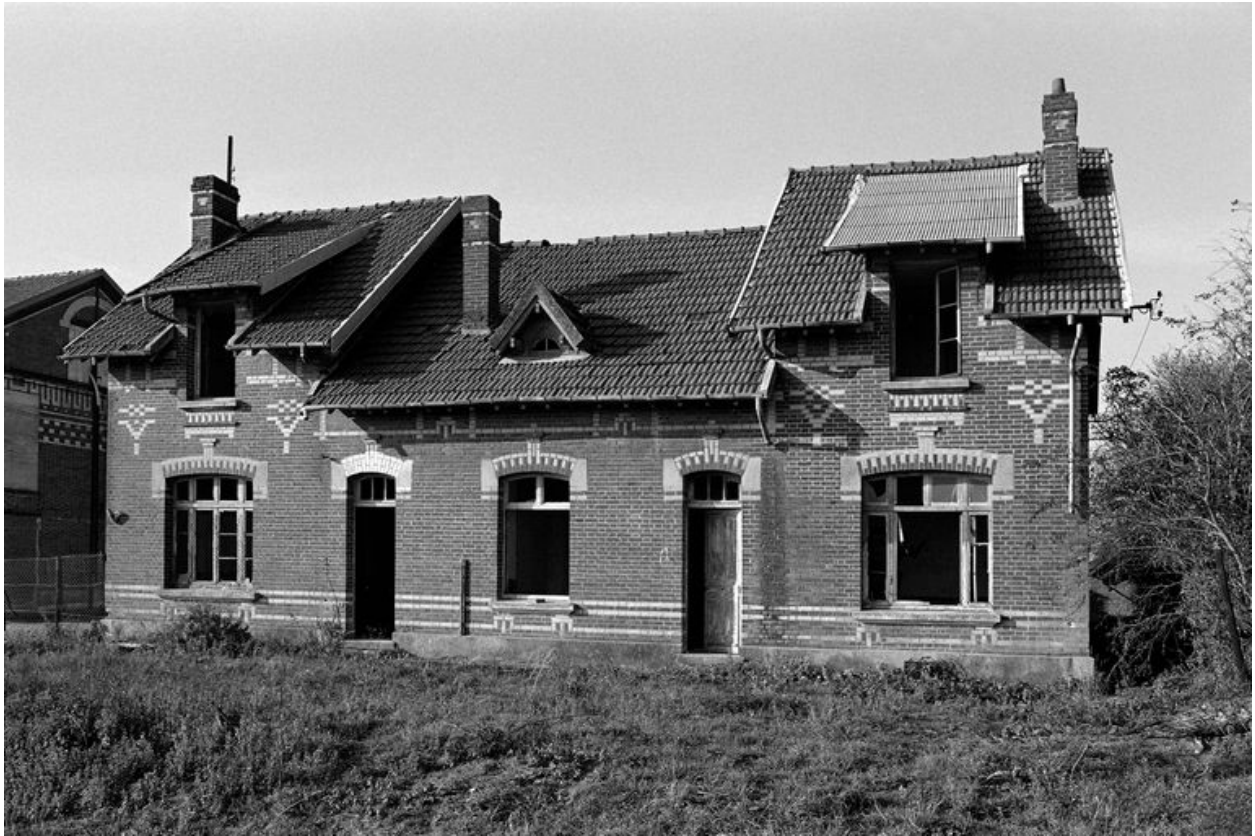
Logement de contremaître.
Phot. Francis Dubuc
IVR22_19908001247Z

Logement de contremaître.

La maison de contremaîtres à deux unités d'habitation et le bureau sont en brique, en rez-de-chaussée, avec étage de comble, couverts de toits à longs pans en tuile mécanique. Ces maisons sont identiques à certains modèles déployés à **Villers-Faucon**, aux abords de la sucrerie appartenant à la même compagnie.
