Hauts-de-France, Oise Grandvilliers 3 route de Sommereux

Ancien abattoir municipal de Grandvilliers

Numéro de dossier : IA60002089 Date de l'enquête initiale : 2005 Date(s) de rédaction : 2005

Cadre de l'étude : patrimoine industriel arrondissement de Beauvais

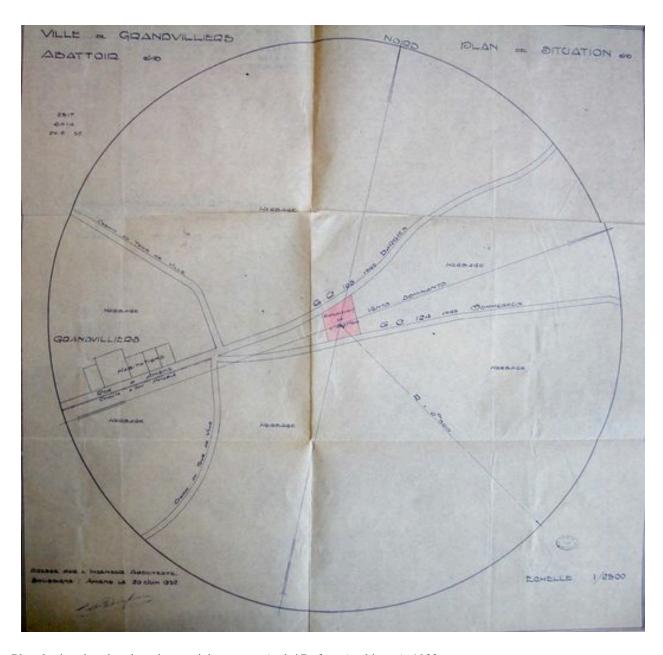
Plan de situation des abattoirs municipaux, par André Dufaux (architecte), 1932.

Choix de l'emplacement du terrain : le terrain choisi est situé dans l'angle formé par le G.C. 108, de Grandvilliers à Blargies et le G.C. 124 de Grandvilliers à Sommereux. Il est à l'est de Grandvilliers. Les vents dominants dirigés dans la direction ouest est emporteront donc les odeurs et le bruit en dehors de la ville. Le terrain se trouve à proximité de l'agglomération et de la distribution d'eau potable, mais se trouve toutefois suffisamment éloigné des premières habitations.

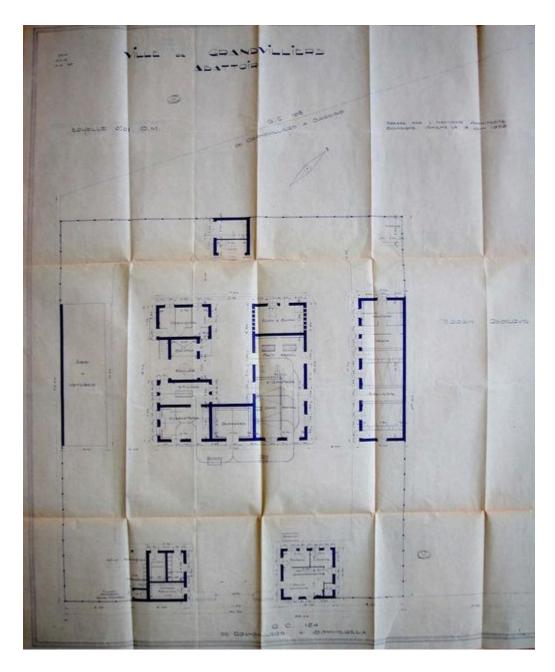
Plan détaillé des abattoirs municipaux, par André Dufau (architecte), 1932.

Descriptif technique : l'entrée donne sur le G.C. 124 de Grandvilliers à Sommereux. Les services de l'entrée comprennent : à droite, le logement du préposé concierge, son bureau, d'où il est possible de surveiller entièrement l'abattoir, la bascule à poids vifs. A gauche, le local des viandes forsines, le vestiaire, le local des viandes saisies. Les étables : les animaux vivants accèdent ensuite aux étables pouvant abriter 8 bovins, 16 moutons répartis en 4 boxes, 10 veaux. La porcherie pourra abriter 18 porcs répartis en 8 boxes. Pour des raisons de commodité d'exploitation, le hall d'abattage est équipé de 2 postes pour le travail des gros animaux, 2 postes de travail pour le travail des veaux avec potence, 2 postes pour le travail des moutons. Les bêtes, une fois saignées, dépouillées, parées sortent en tête du hall où elles sont pesées sur la bascule aérienne et chargées sur les voitures ou dirigées sur la resserre froide.

Travail des porcs : Nettement séparé du groupe précédant, il comprend un saignoir, un brûloir, une salle d'épilage et la charcuterie proprement dite. Les locaux sont soigneusement séparés les uns des autres. Comme précédemment, les bêtes, une fois parées sont pesées sur la bascule aérienne et chargées dans les voitures des charcutiers ou dirigées vers la resserre froide.

Annexes: le projet est complété par un local des cuirs et suifs où il est possible d'entreposer huit cuirs de boeufs, quatorze cuirs de veaux, seize cuirs de moutons, et enfin cent cinquante livres de suifs en branche par boucher, un local de consigne pour les viandes saisies, un fumier, un W.C, une station d'épuration septique avec lit percolateur et puisard absorbant du type "Mourras".

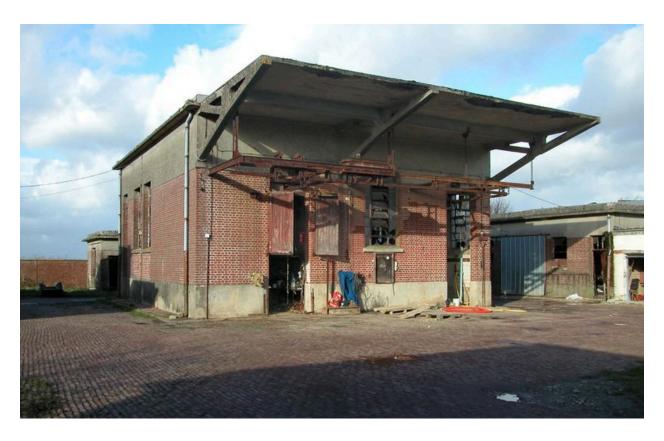
Vue générale de l'atelier principal d'abattage et de découpe.

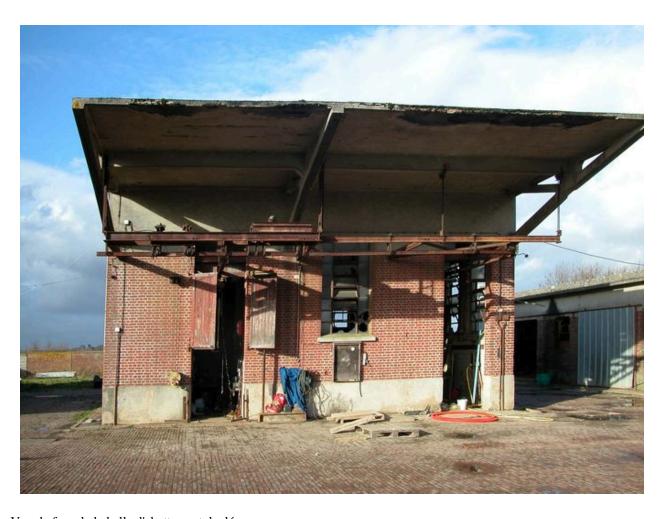
Vue de face de la halle d'abattage et de découpe.

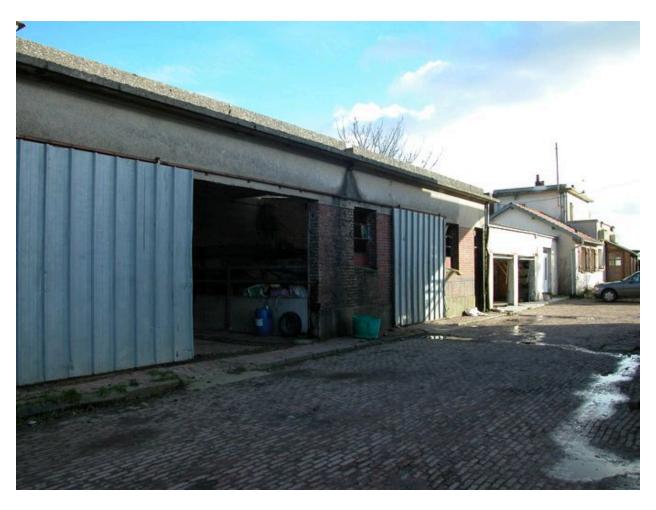
Les étables à moutons et veaux.

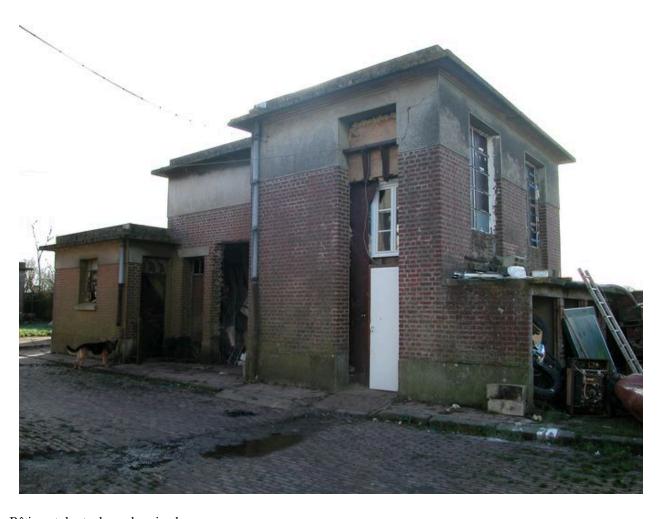
Bâtiment de stockage des viandes.

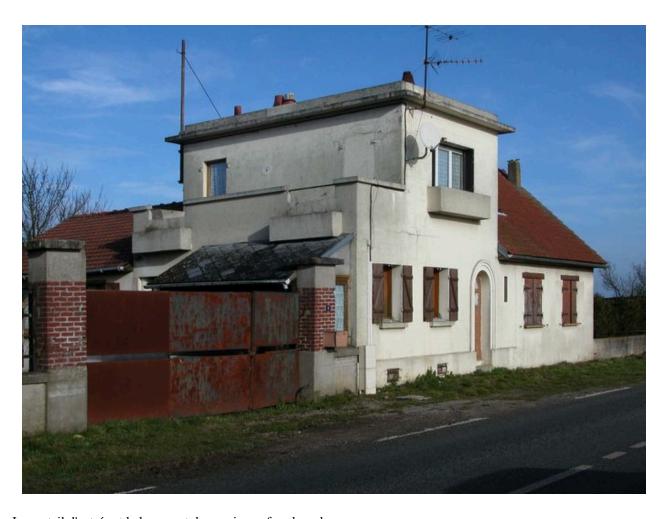
Le portail d'entrée et le logement de concierge, façade sud.
