Hauts-de-France, Somme
Noyelles-sur-Mer
Nolette
12 bis rue de Sailly-Bray

Ferme

Numéro de dossier : IA80007498
Date de l'enquête initiale : 2005
Date(s) de rédaction : 2005
Cadre de l'étude : inventaire préliminaire arrière-pays maritime picard
Degré d'étude : étudié

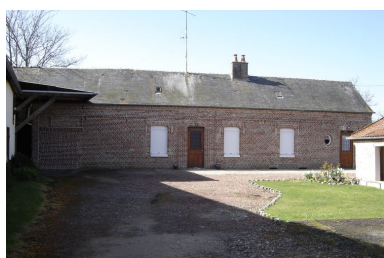
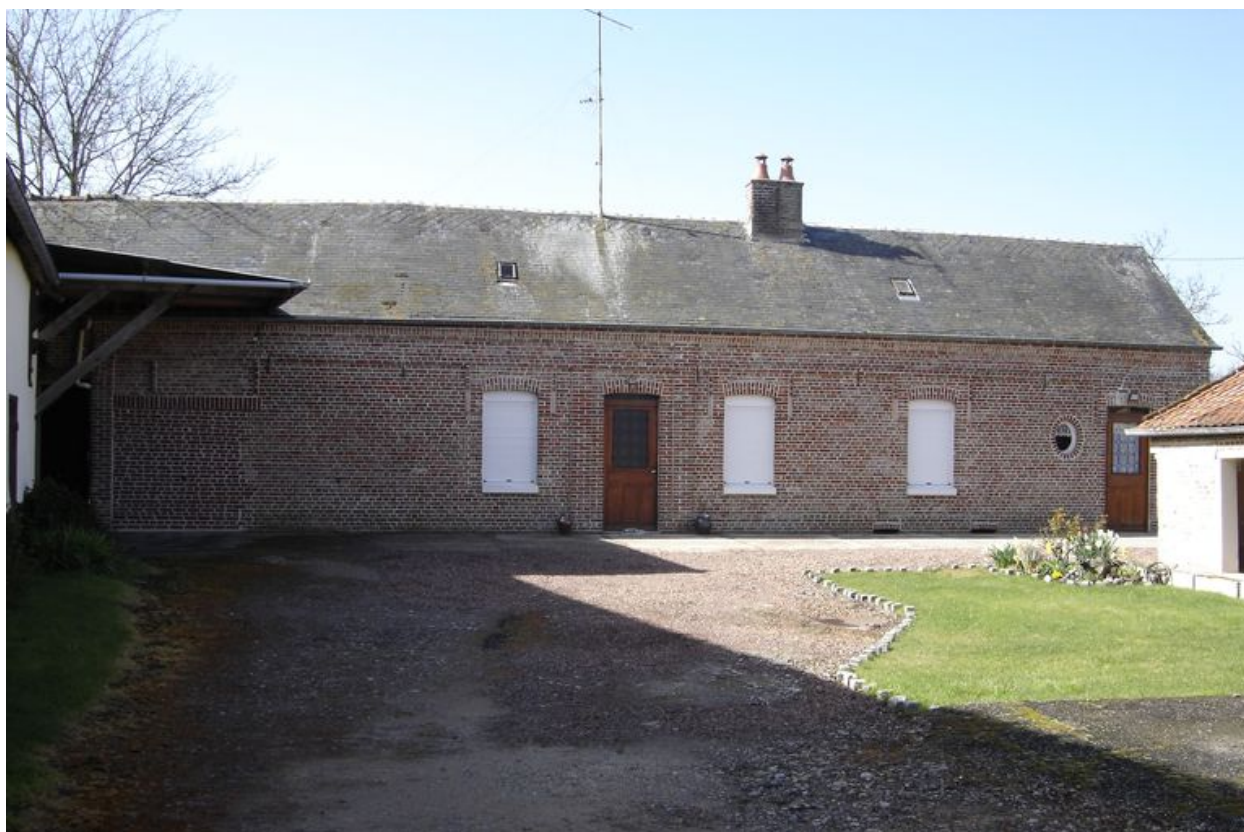
Vue générale du logis.
Phot. Inès Guérin
IVR22_20058005470NUCA

Vue générale du logis.

Cette ancienne ferme présente un plan carré ouvert puisque les différents bâtiments sont disposés autour de la cour, mais ne sont pas accolés les uns aux autres. Le logis occupe le fond de cet espace intérieur. Il s'agit d'une construction entièrement en brique, de six travées de longs. La façade comporte deux portes. La partie orientale a été remaniée. De petites baies pratiquées dans le solin prouvent la présence d'une cave. Le toit à longs pans couvert en ardoises abrite un comble à surcroît. Le décor se limite à la corniche, constituée de briques moulurées. La partie orientale de la propriété est composée d'une longue grange située en retour d'équerre du logis. La fenêtre haute percée dans le pignon sur rue trahit la présence d'un fenil. Les ouvertures, de tailles différentes, sont disposées de manière irrégulière. La façade sur cour a entièrement été recouverte d'un enduit qui empêche de déterminer le matériau de construction. Mais la face postérieure laisse entrevoir le gros-oeuvre composé d'une ossature en pans de bois hourdée au torchis sur solin de briques passé au coaltar (goudron) et souligné à la base d'une rangée de calcaire et de silex. Une ouverture pour les pigeons occupe la partie sud de la construction. L'ossature de la grange semble moderne mais la sablière basse est d'origine. La toiture à longs pans en tuiles flamandes mécaniques est également moderne. Elle comporte un léger coyau. Le côté ouest de la propriété est occupé par les porcheries en brique. Les étables à vaches leur sont accolées en retour d'équerre, longeant ainsi la rue. Egalement en brique, elles bénéficient d'une couverture à longs pans en pannes picardes, à faitage de briques. Ces dépendances possèdent un décor à la corniche, constitué de briques disposées en degrés décalés. Des constructions récentes leur font pendant, donnant directement sur la pâture située à l'ouest de la cour.

La couleur de la brique utilisée pour le logis pourrait indiquer une construction du troisième quart du 19^e siècle. La partie orientale du logis ne comporte aucune ouverture : la composition de la maçonnerie trahit la condamnation d'anciennes ouvertures. L'emplacement de cette partie dans le prolongement du logis et à l'aplomb des autres parties agricoles permet d'avancer l'hypothèse selon laquelle il s'agissait de l'ancienne écurie.

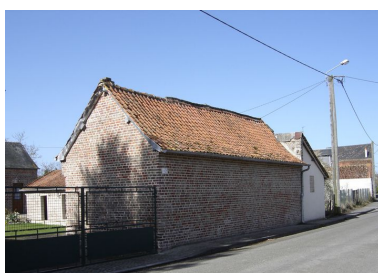
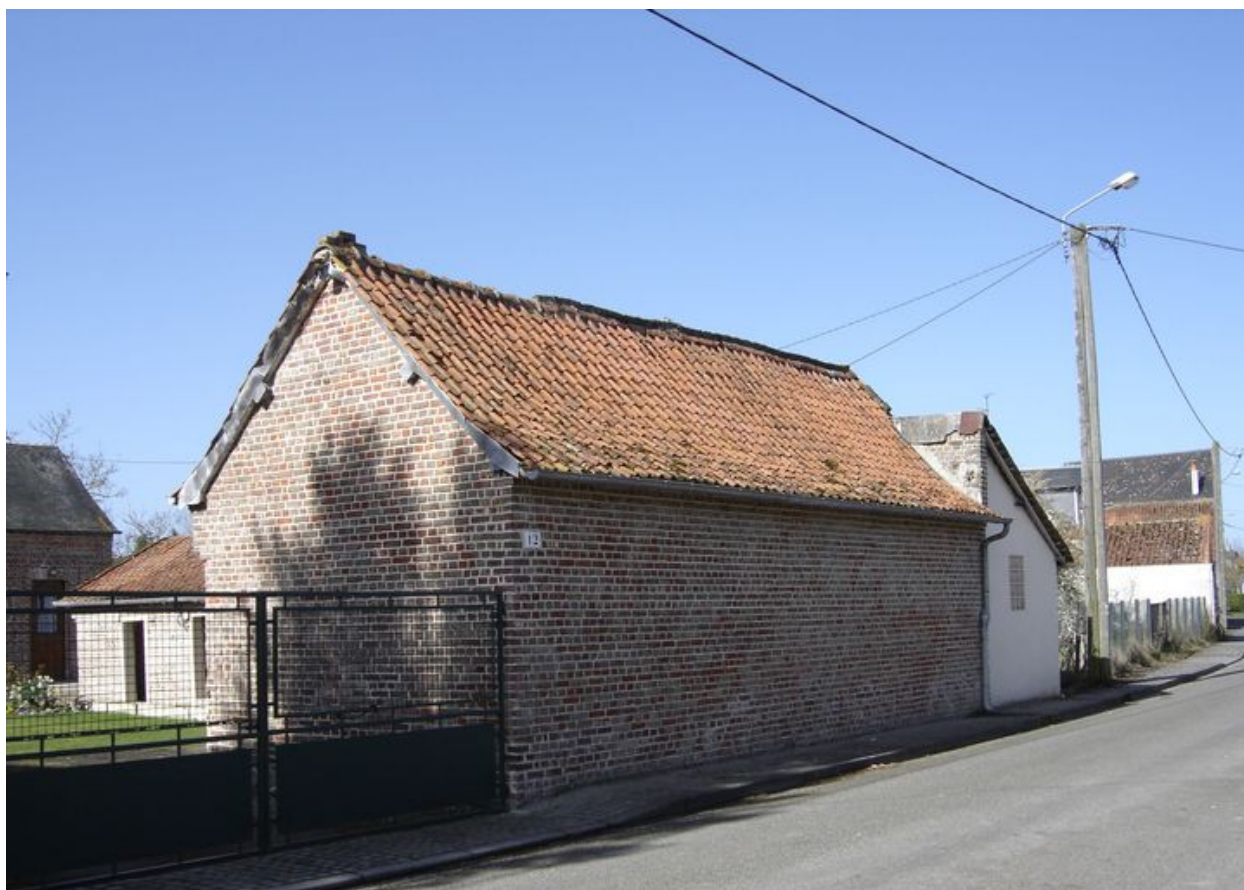
Vue postérieure des étables à vaches.
Phot. Inès Guérin
IVR22_20058005472NUCA

Vue postérieure des étables à vaches.

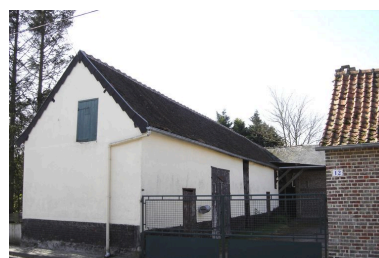
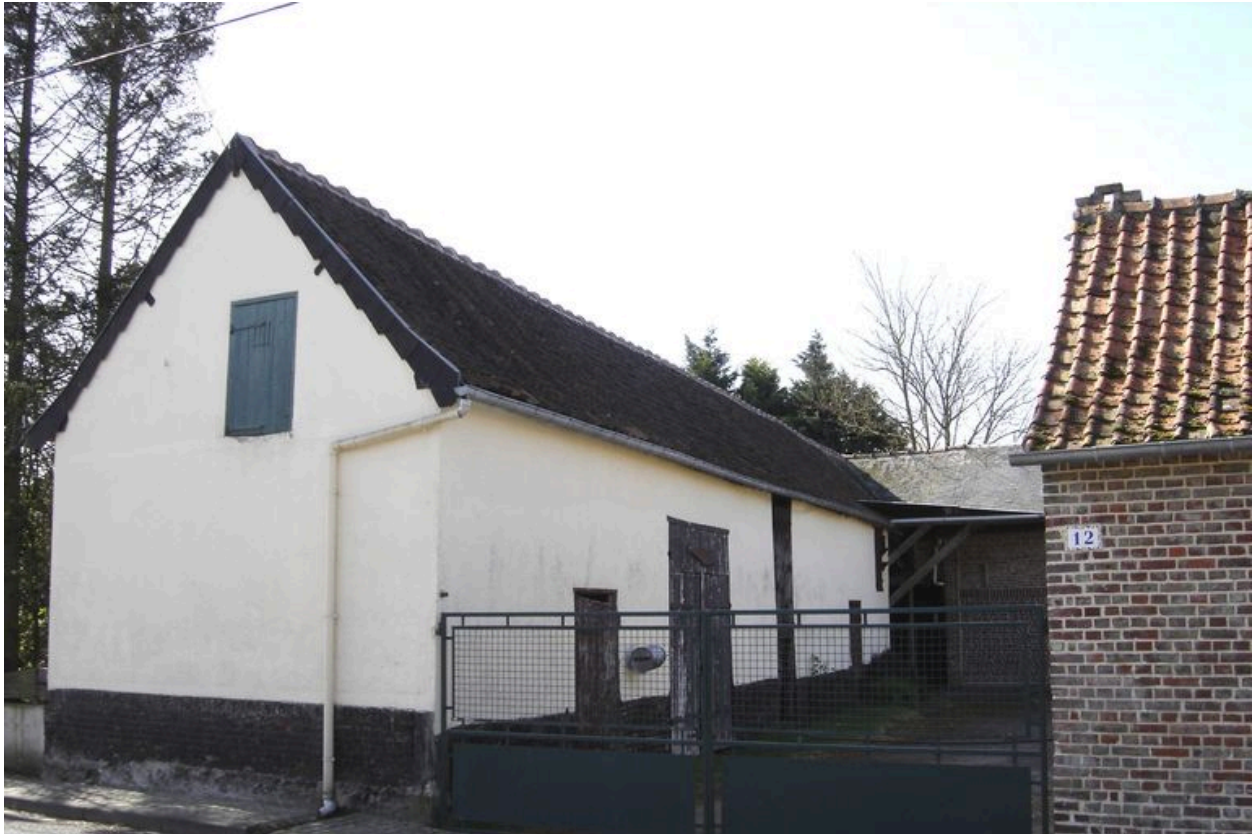
Vue de la grange.
Phot. Inès Guérin
IVR22_20058005473NUCA

Vue de la grange.
