Hauts-de-France, Aisne
Saint-Quentin
Ancienne collégiale royale, actuellement basilique Saint-Quentin

Élément de verrière à personnages : apôtre ? (baie 14)

Numéro de dossier : IM02004597
Date de l'enquête initiale : 2002
Date(s) de rédaction : 2008
Cadre de l'étude : enquête thématique régionale la basilique de Saint-Quentin
Degré d'étude : étudié
Référence du dossier Monument Historique : PA00115910

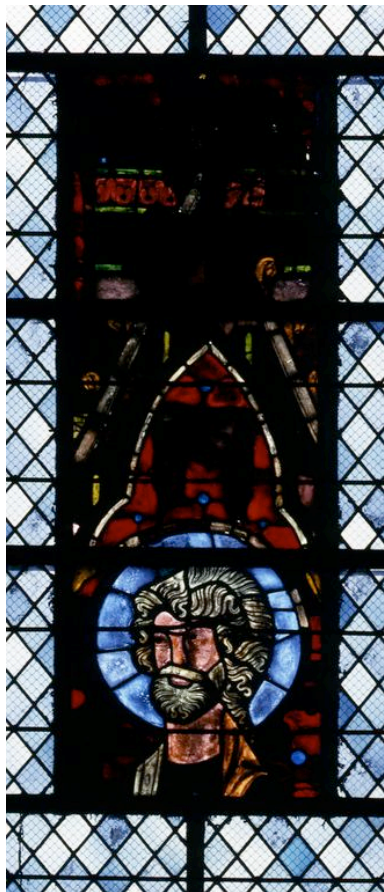
La baie est une baie libre, sommée d'un arc brisé. Elle est fermée par une verrière en losanges, au centre de laquelle ont été remontés trois panneaux superposés d'une verrière à personnages. Les éléments anciens sont composés de verre coloré et de verre incolore sur lesquels les détails sont représentés à l'aide de grisaille.

La partie conservée représente le buste d'un saint auréolé, vu de trois-quarts. Le personnage est barbu et sa tête est entourée de longs cheveux ondulés. La tête est surmontée d'un dais architectural, orné d'un arc trilobé.

Vue générale.
Phot. Thierry Lefébure
IVR22_20010203088XA

Les panneaux figurés remontés au coeur d'une verrière incolore ne sont qu'un élément d'une verrière qui ornait vraisemblablement les baies hautes du chœur. Depuis sa création, l'oeuvre a plusieurs fois bénéficié de restaurations, ce dont témoigne la présence de plombs de casse. La dernière de ces restaurations a eu lieu dans les années 1950. Les verres originaux sont extrêmement corrodés.
