Hauts-de-France, Aisne  
Chevregny  
rue de la Fontaine

## Lavoir de Chevregny

Numéro de dossier : IA02001839  
Date de l'enquête initiale : 2003  
Date(s) de rédaction : 2003  
Cadre de l'étude : patrimoine de la Reconstruction Chemin des Dames  
Degré d'étude : étudié

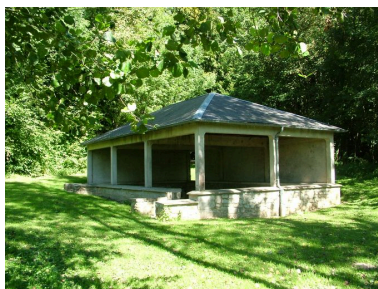
Vue générale.  
Phot. Inès Guérin  
IVR22\_20030202487NUCA

Vue générale.

Situé au bout de la rue de la Fontaine, l'édifice est ajouré de piliers droits sur deux côtés, les murs pleins étant constitués de ciment. Le soubassement est composé d'un blocage de moellons. Le bassin, situé en-dessous du niveau du sol, est accessible grâce à l'emprunt d'un escalier demi-hors-oeuvre. La charpente en bois apparente supporte un toit à longs pans et croupes couvert en ardoise.

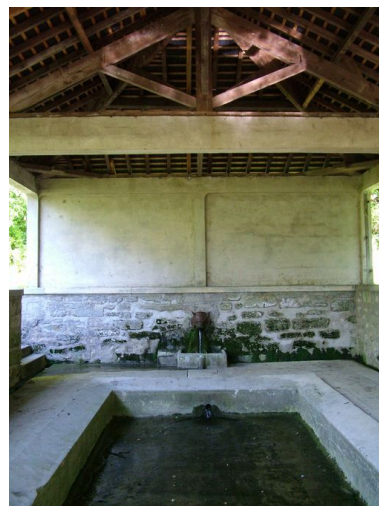
Vue intérieure.  
Phot. Inès Guérin  
IVR22\_20030202488NUCA

Vue intérieure.
