Hauts-de-France, Pas-de-Calais  
Bapaume  
Église paroissiale Saint-Nicolas, rue de l'Église

## Ensemble de six verrières à décor floral du transept de l'église Saint-Nicolas de Bapaume

Numéro de dossier : IM62003989

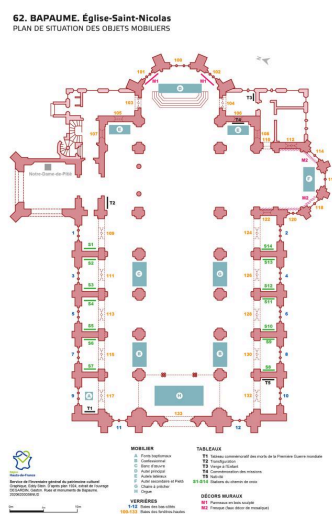
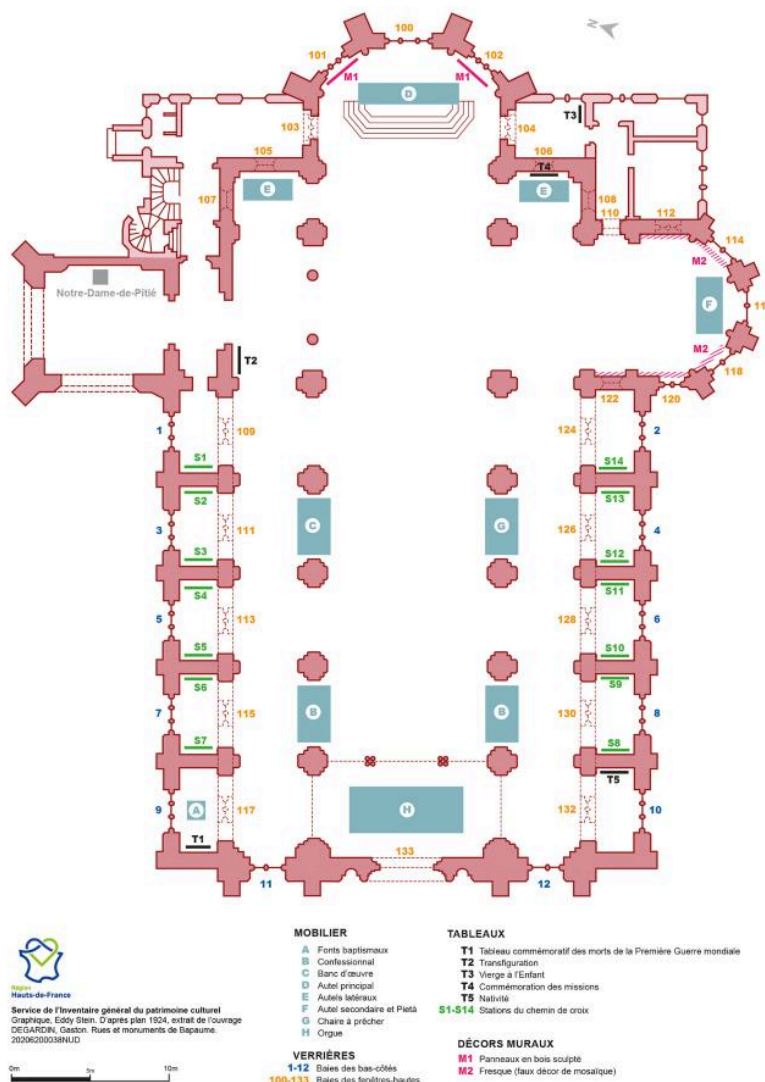
**62. BAPAUME. Église-Saint-Nicolas**  
PLAN DE SITUATION DES OBJETS MOBILIERS

Eglise Saint-Nicolas de Bapaume : plan de situation des verrières et du mobilier.  
Dess. Eddy Stein  
IVR32\_20206200038NUDA

Eglise Saint-Nicolas de Bapaume : plan de situation des verrières et du mobilier.

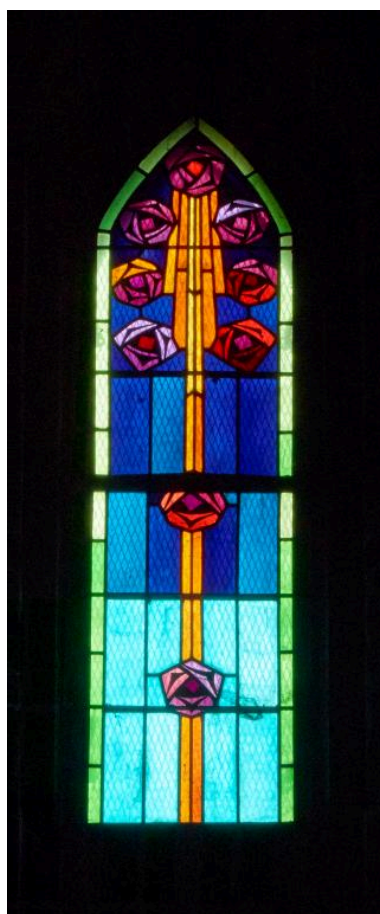
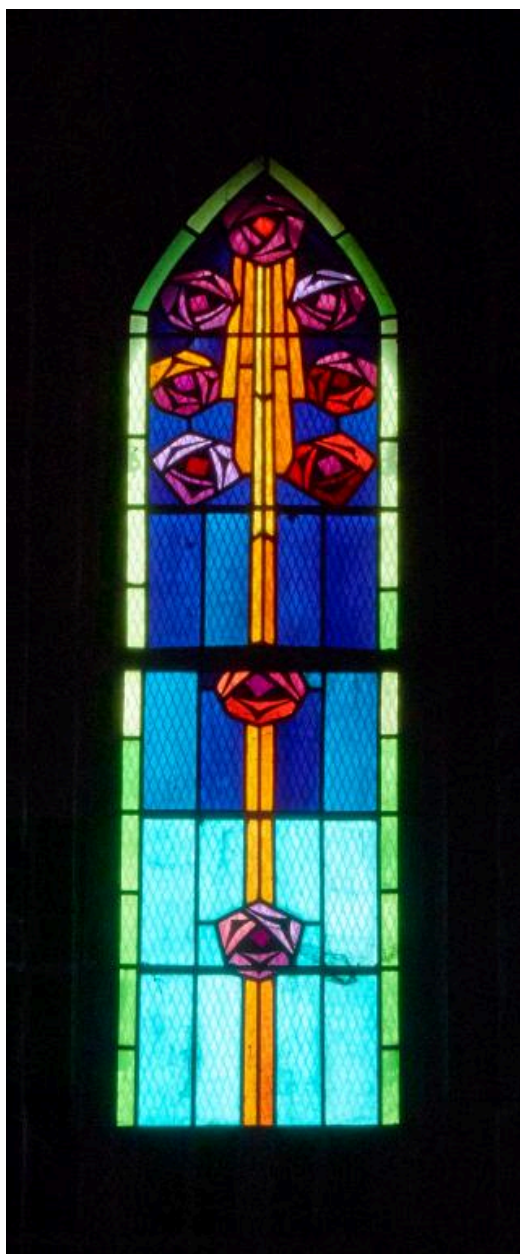
Baies 112 et 122, bras sud du transept : vitrail à décor de roses Art déco rouges sur fond bleu.  
Phot. Hubert Bouvet

Baies 112 et 122, bras sud du transept : vitrail à décor de roses Art déco rouges sur fond bleu.

Toutes les verrières sont traitées de manière identique. Elles sont en verre antique. Coupées en leur milieu par une barlotière, elles sont entourées d'une bordure en longues baguettes, d'une couleur complémentaire à celle du fond. Cette dernière enserme la totalité du motif pour les baies numéros 105, 107, 112 et 122, mais seulement les côtés pour les baies 106 et 108 qui sont également un peu plus petites.

Le fond du vitrail est composé de panneaux rectangulaires, assemblés par des baguettes en plomb, dont les couleurs en camaïeu s'intensifient du bas vers le haut. Chaque partie de la tige ainsi que chaque pétale de fleur est cerné par du plomb. Les quelques détails (fleurs) sont peints à la grisaille.

Les verrières 105 et 107, situées dans le bras nord du transept portent un motif de lys verts sur fond bleu ; celles 106 et 108 à l'entrée du bras sud du transept sont décorées de roses rouges sur fond violet ; et enfin celles 110 et 122 situées à l'entrée de la chapelle Notre-Dame-de-Pitié portent des roses rouges sur fond bleu.

Le motif floral est composé d'une longue tige verticale, scandée par deux fleurs isolées, qui s'épaissit en partie haute pour supporter un bouquet de sept fleurs dont la forme épouse les contours du haut de la lancette.

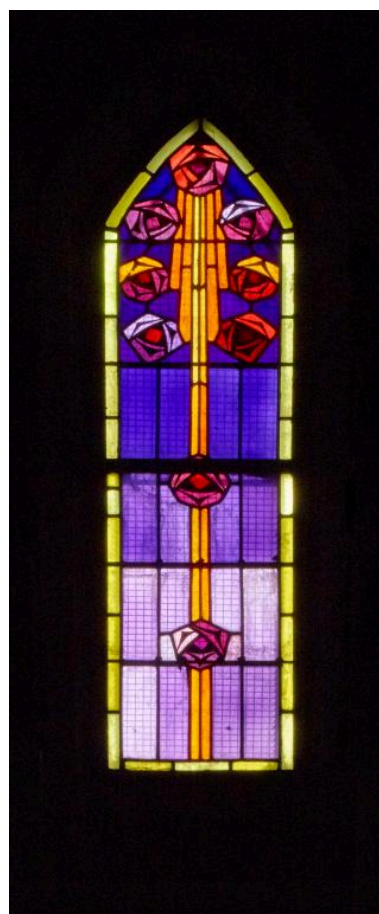
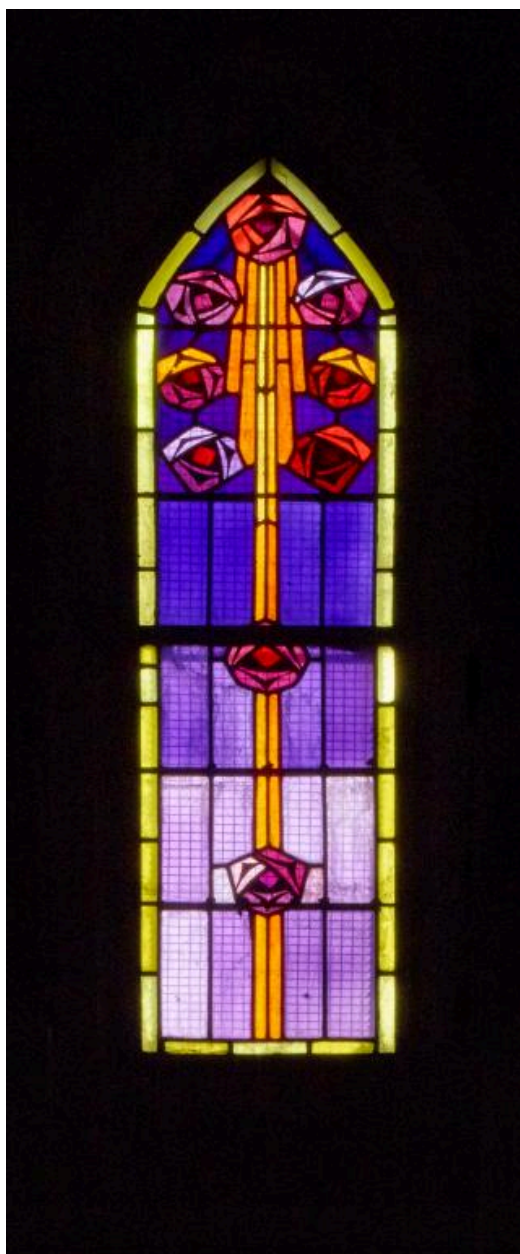
Baies 106 et 108, bras sud du transept : vitrail à décor de roses Art déco rouges sur fond violet.  
Phot. Hubert Bouvet

Baies 106 et 108, bras sud du transept : vitrail à décor de roses Art déco rouges sur fond violet.

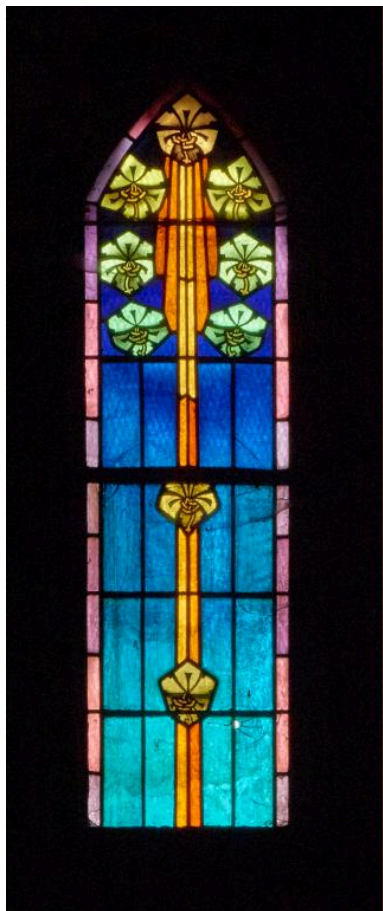
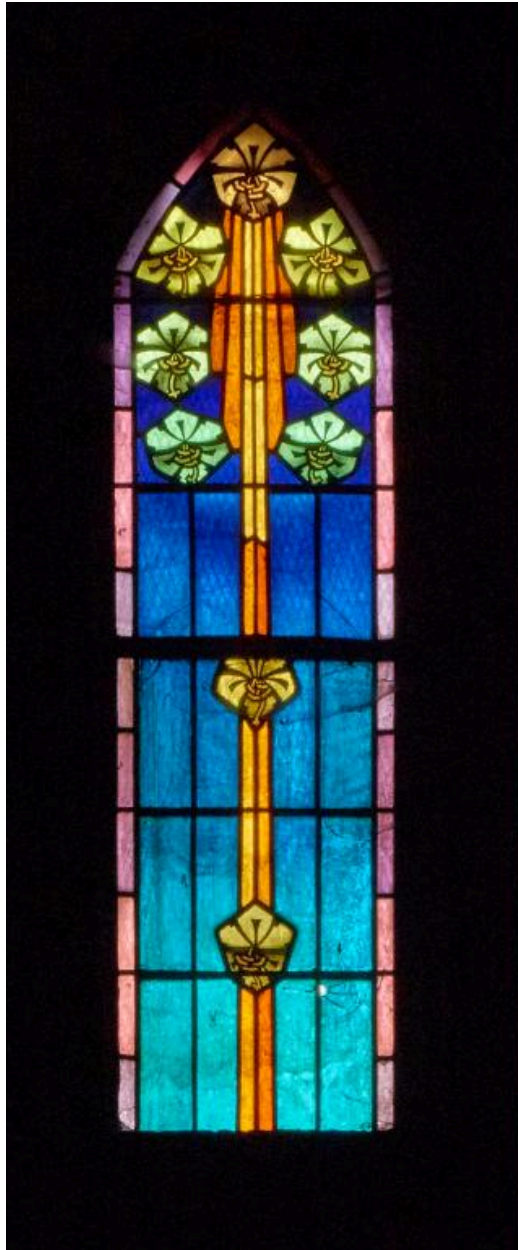
Baies 105 et 107, bras nord du transept : vitrail à décor de lys  
Art déco verts sur fond bleu.

Baies 105 et 107, bras nord du transept : vitrail à décor de lys Art déco verts sur fond bleu.
