Hauts-de-France, Aisne
Soucy
rue de l' Église

Ancienne église prieurale de Joannistes, puis église paroissiale Saint-Martin de Soucy

Numéro de dossier : IA00067122
Date de l'enquête initiale : 1985
Date(s) de rédaction : 1989, 2016
Cadre de l'étude : inventaire topographique canton de Villers-Cotterêts
Degré d'étude : étudié
Référence du dossier Monument Historique : PA00115953

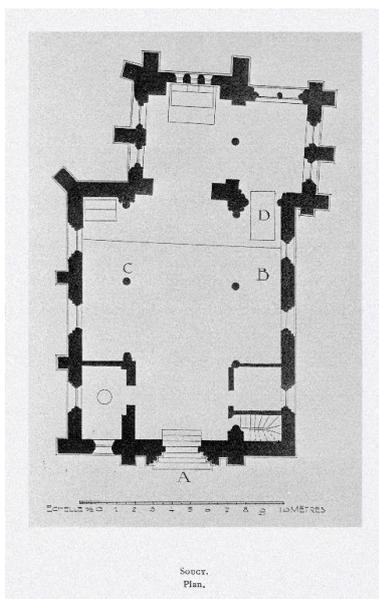
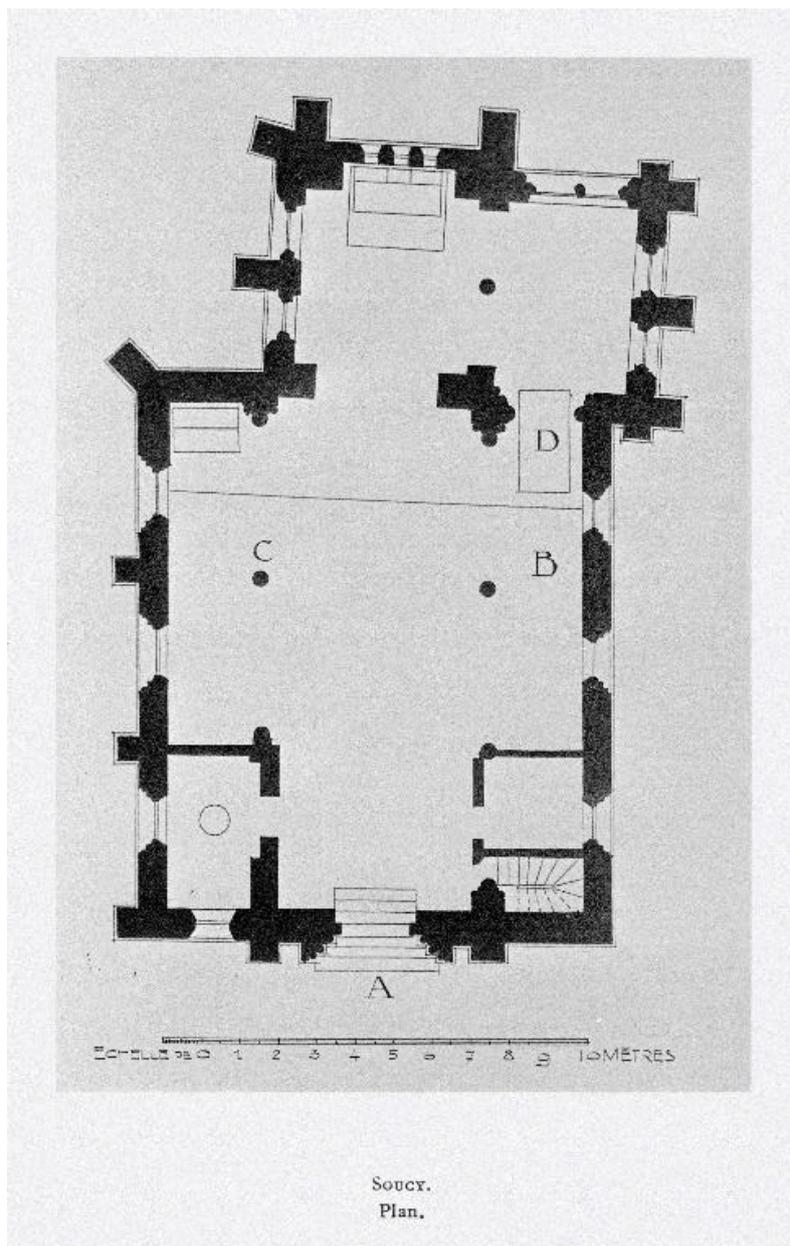
Plan au sol de l'église, relevé par Étienne Moreau-Nélaton vers 1914 (Les Églises de chez nous. Arrondissement de Soissons, t. 3).
Phot. Thierry Lefébure
IVR22_19950202652ZB

Plan au sol de l'église, relevé par Étienne Moreau-Nélaton vers 1914 (Les Églises de chez nous. Arrondissement de Soissons, t. 3).

L'église Saint-Martin de Soucy, comme la plus grande partie du village, est bâtie sur un terrain pentu. Le sol de la nef, inférieur au niveau de la voie de circulation, est donc accessible depuis la rue par l'intermédiaire d'un escalier descendant de plusieurs marches. L'église a été construite suivant un plan allongé. Elle est composée d'un chœur à chevet plat, de deux travées - accompagné au sud d'une chapelle latérale - et d'une nef de trois travées. Cette nef, légèrement désaxée par rapport au chœur, est flanquée de deux collatéraux. Des cloisons isolent la première travée occidentale des collatéraux du reste de ces deux vaisseaux, délimitant au nord-ouest une place réservée aux fonts baptismaux, et au sud-ouest l'espace où voisinent la sacristie et l'escalier tournant en maçonnerie qui donne accès aux parties hautes du monument. Le clocher surmonte la chapelle sud du chœur.

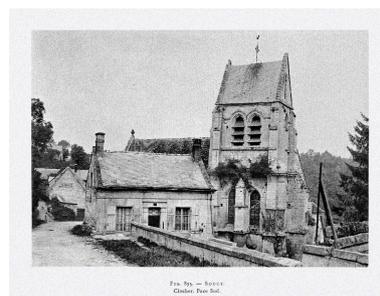
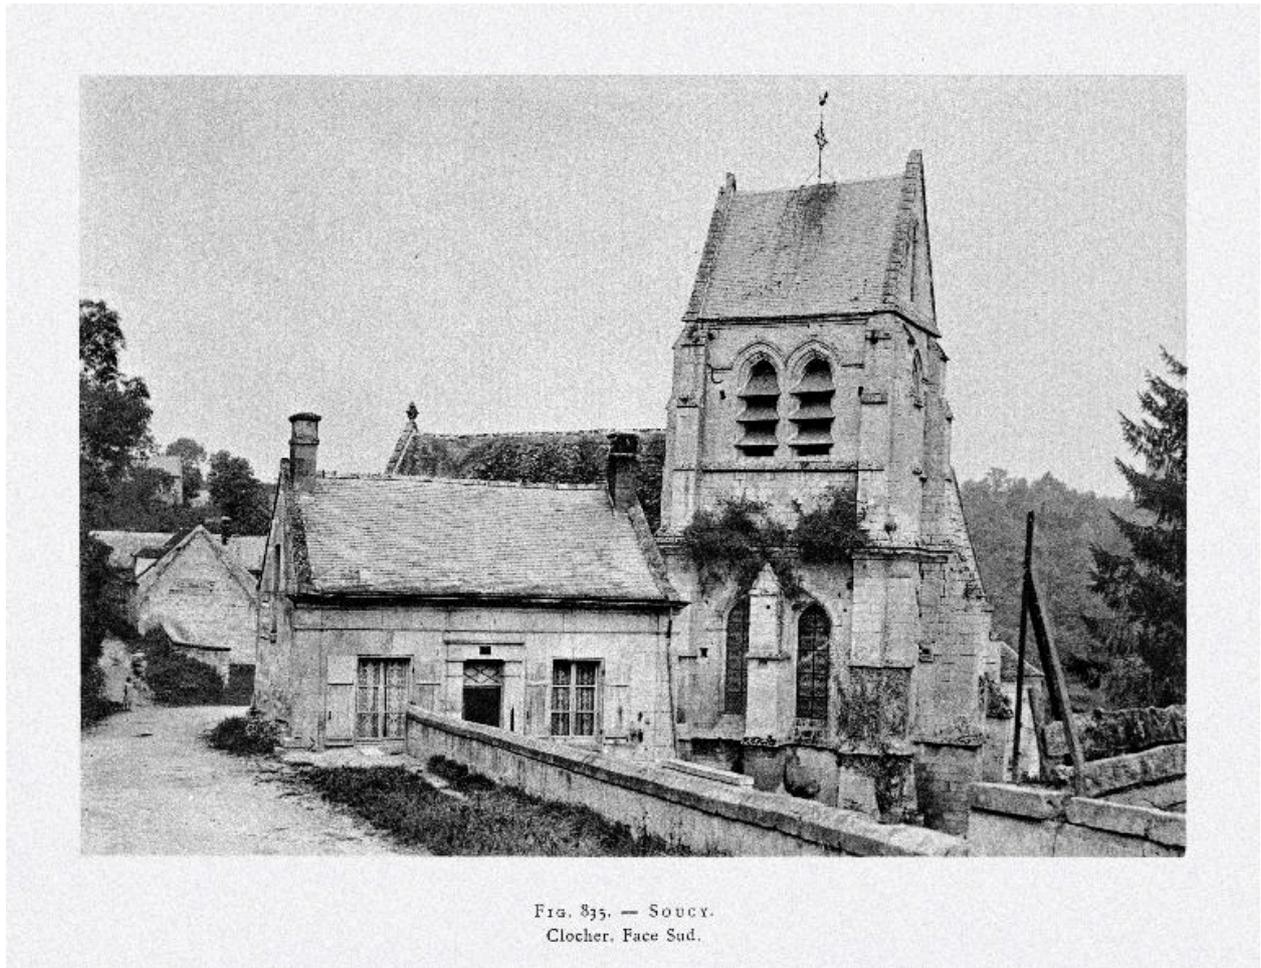
Vue du clocher, réalisée par Étienne Moreau-Nélaton en septembre 1910 (Les Églises de chez nous. Arrondissement de Soissons, t. 3, fig. 835).
Phot. Thierry Lefébure
IVR22_19950202656ZB

Vue du clocher, réalisée par Étienne Moreau-Nélaton en septembre 1910 (Les Églises de chez nous. Arrondissement de Soissons, t. 3, fig. 835).

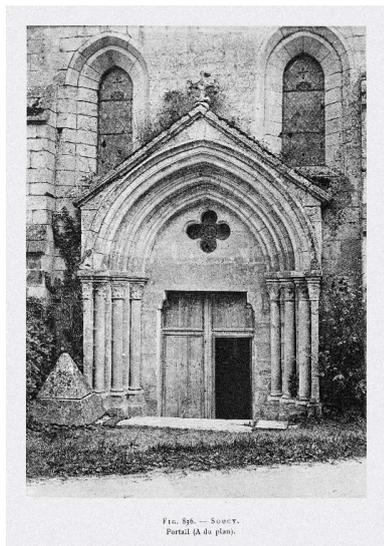
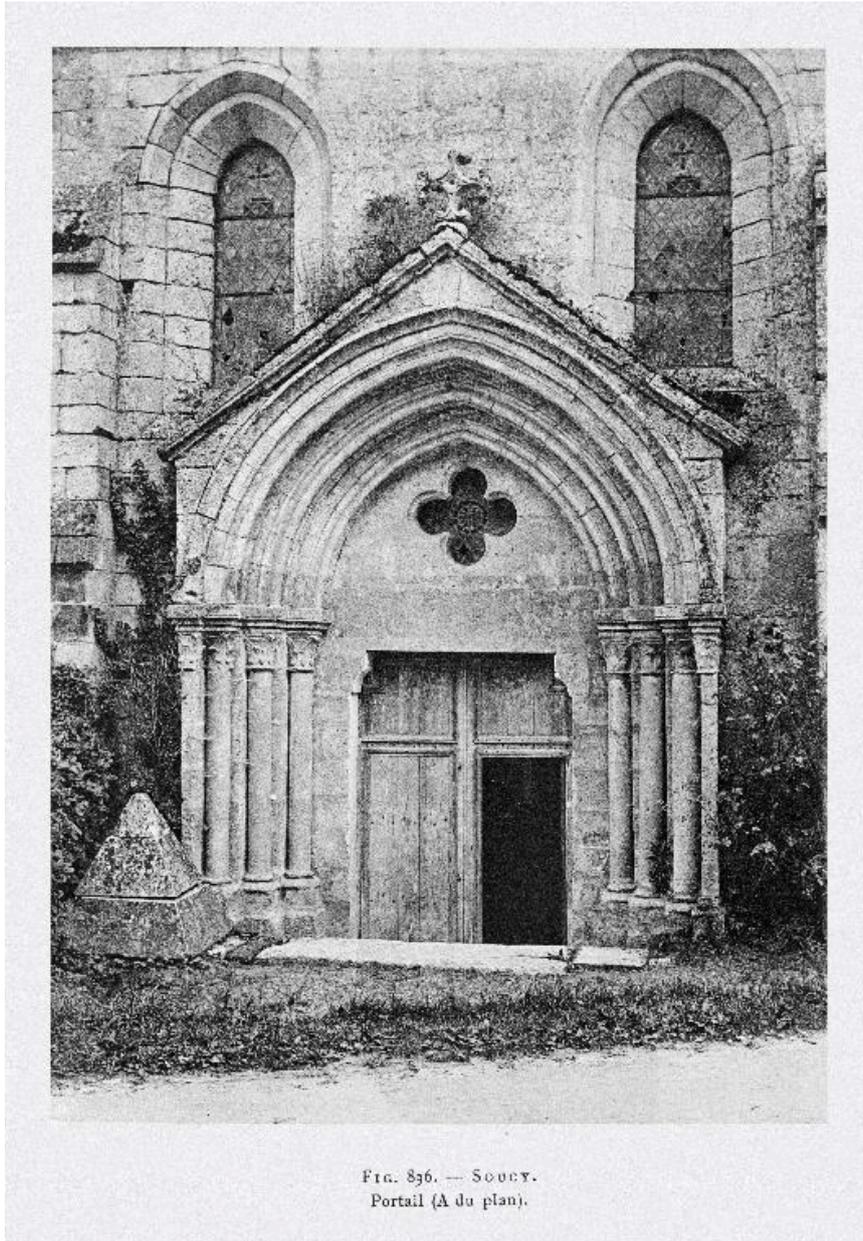
Fig. 836. — Soucy.
Portail (à du plan).

Vue de la porte occidentale, réalisée par Étienne Moreau-Nélaton en septembre 1910 (Les Églises de chez nous. Arrondissement de Soissons, t. 3, fig. 836).
Phot. Thierry Lefébure
IVR22_19950202653ZB

Vue de la porte occidentale, réalisée par Étienne Moreau-Nélaton en septembre 1910 (Les Églises de chez nous. Arrondissement de Soissons, t. 3, fig. 836).

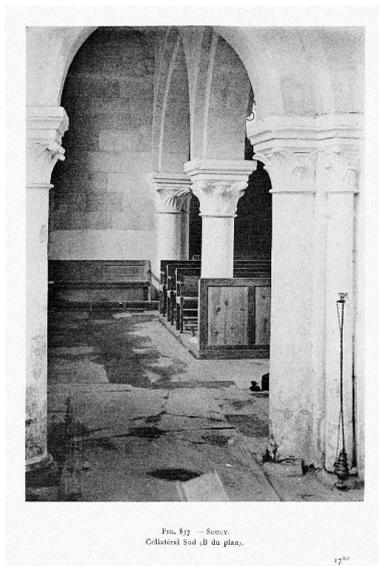
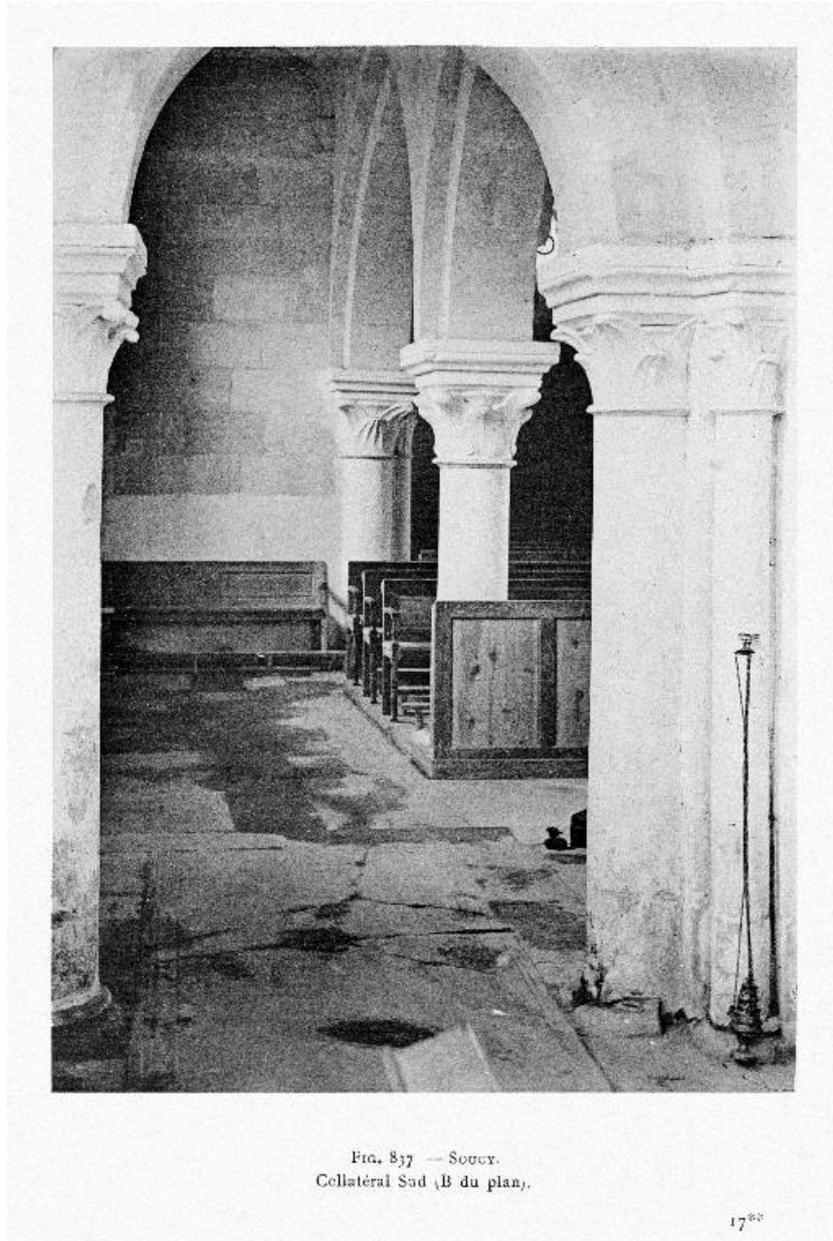
Fig. 837. — Soucy.
Collatéral Sud (à du plan).

Vue du collatéral sud, réalisée par Étienne Moreau-Nélaton en 1913 (Les Églises de chez nous. Arrondissement de Soissons, t. 3, fig. 837).
Phot. Thierry Lefébure
IVR22_19950202655ZB

Vue du collatéral sud, réalisée par Étienne Moreau-Nélaton en 1913 (Les Églises de chez nous. Arrondissement de Soissons, t. 3, fig. 837).

Ces bas-côtés profitent de travaux dans la première moitié du 16^e siècle et sont alors dotés de voûtes en maçonnerie et de fenêtres au goût du jour. Aucune autre intervention n'est connue pendant l'Ancien Régime.

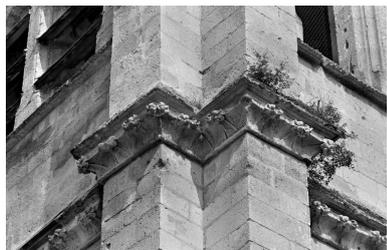
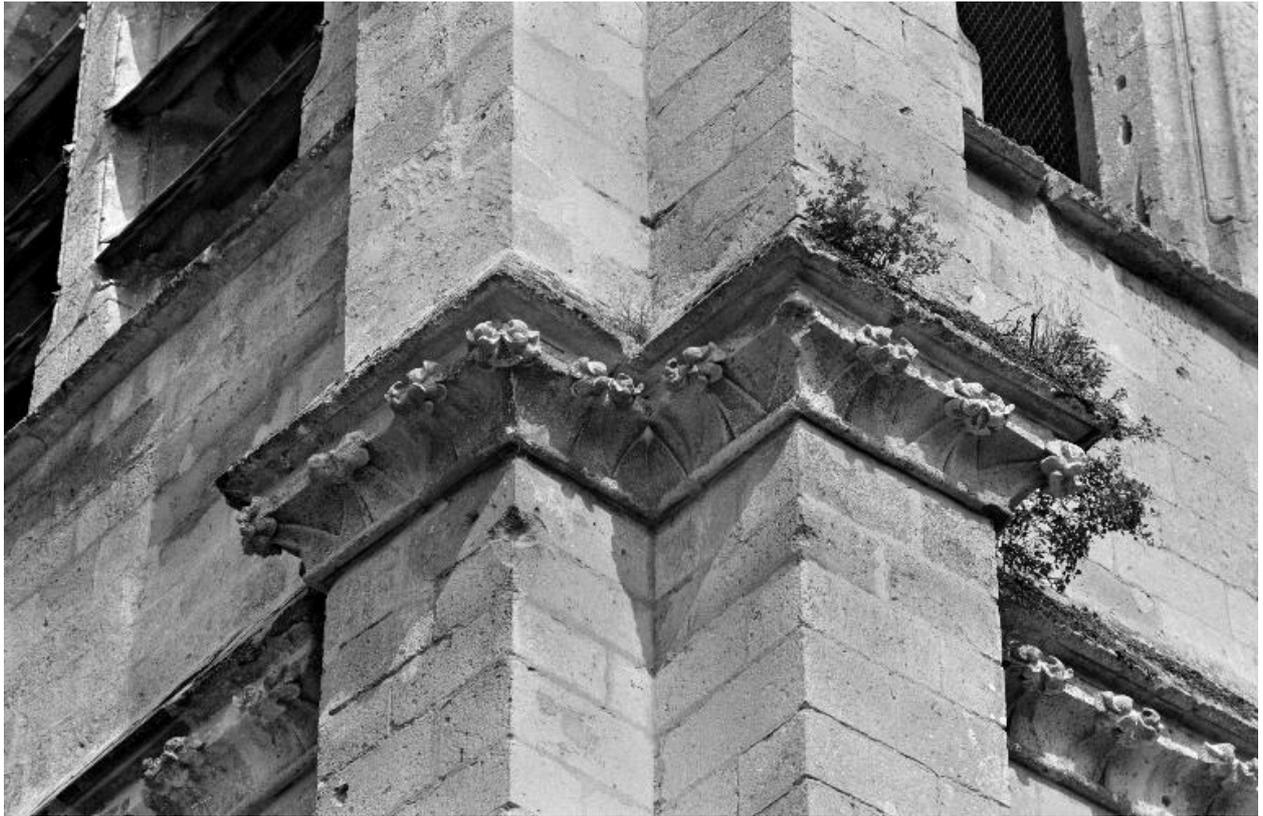
Décor de la corniche du
niveau inférieur du clocher.
Phot. Christiane Riboulleau
IVR22_19880201095Z

Décor de la corniche du niveau inférieur du clocher.

Le décor principal a été confié à la sculpture et, à l'exception des deux croix-acrotères qui surplombent la façade ouest et le gable du portail, ou encore de petites têtes humaines (décor extérieur de la fenêtre orientale de la chapelle sud), il consiste surtout en feuillages. Ces feuillages variés recouvrent principalement les chapiteaux de l'église et se développent aussi sur la corniche qui sépare à l'extérieur la chapelle sud du clocher qui la domine.

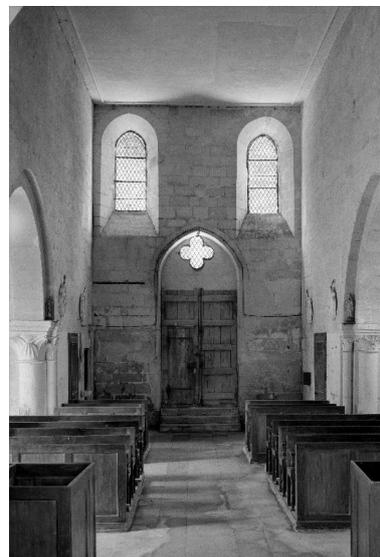
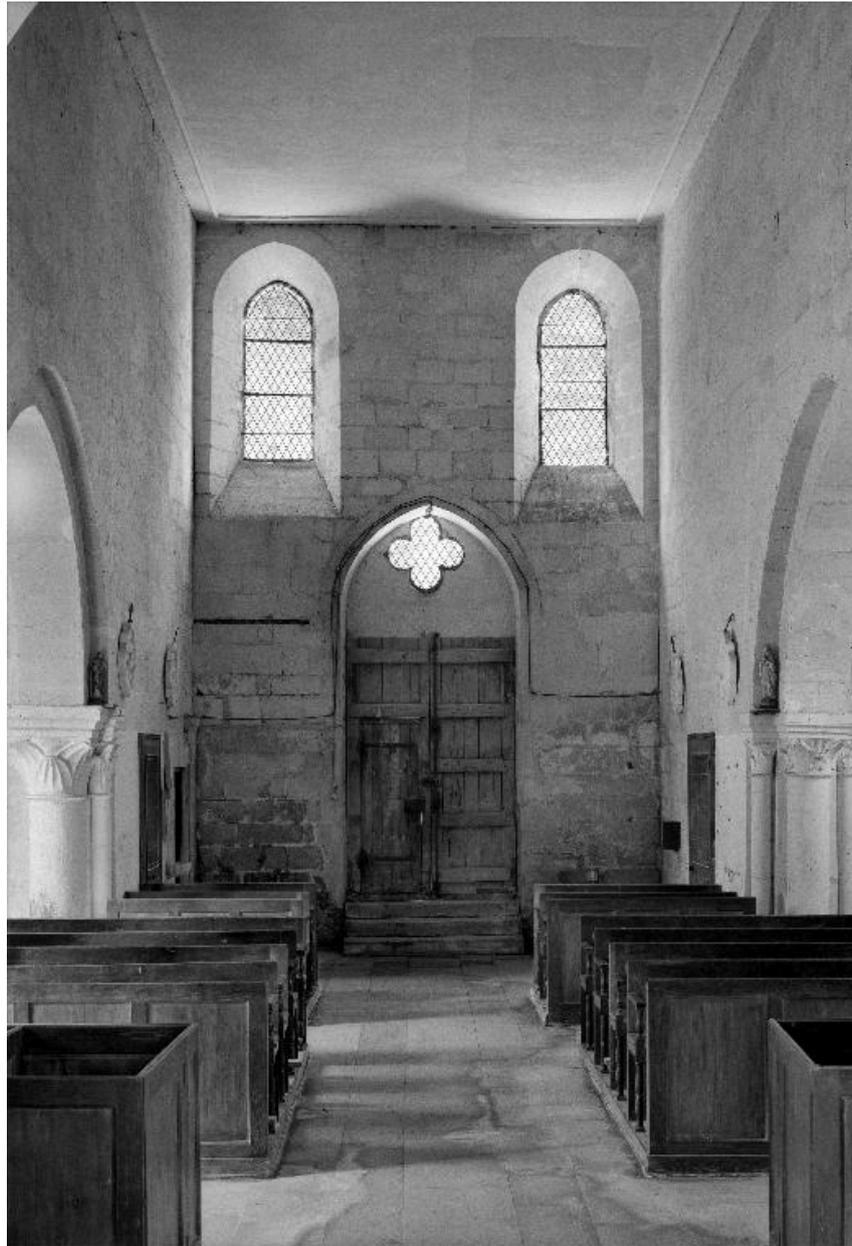
Vue intérieure de la nef,
depuis le chœur (en 1988).
Phot. Christiane Riboulleau
IVR22_19880200703X

Vue intérieure de la nef, depuis le chœur (en 1988).

Le chœur, sa chapelle sud et le collatéral nord de la nef sont voûtés d'ogives. Le collatéral sud de la nef possède une voûte en berceau en anse de panier. L'enlèvement du plafond qui recouvrait jadis la nef laisse voir maintenant les poutres qui portent le plancher du comble.

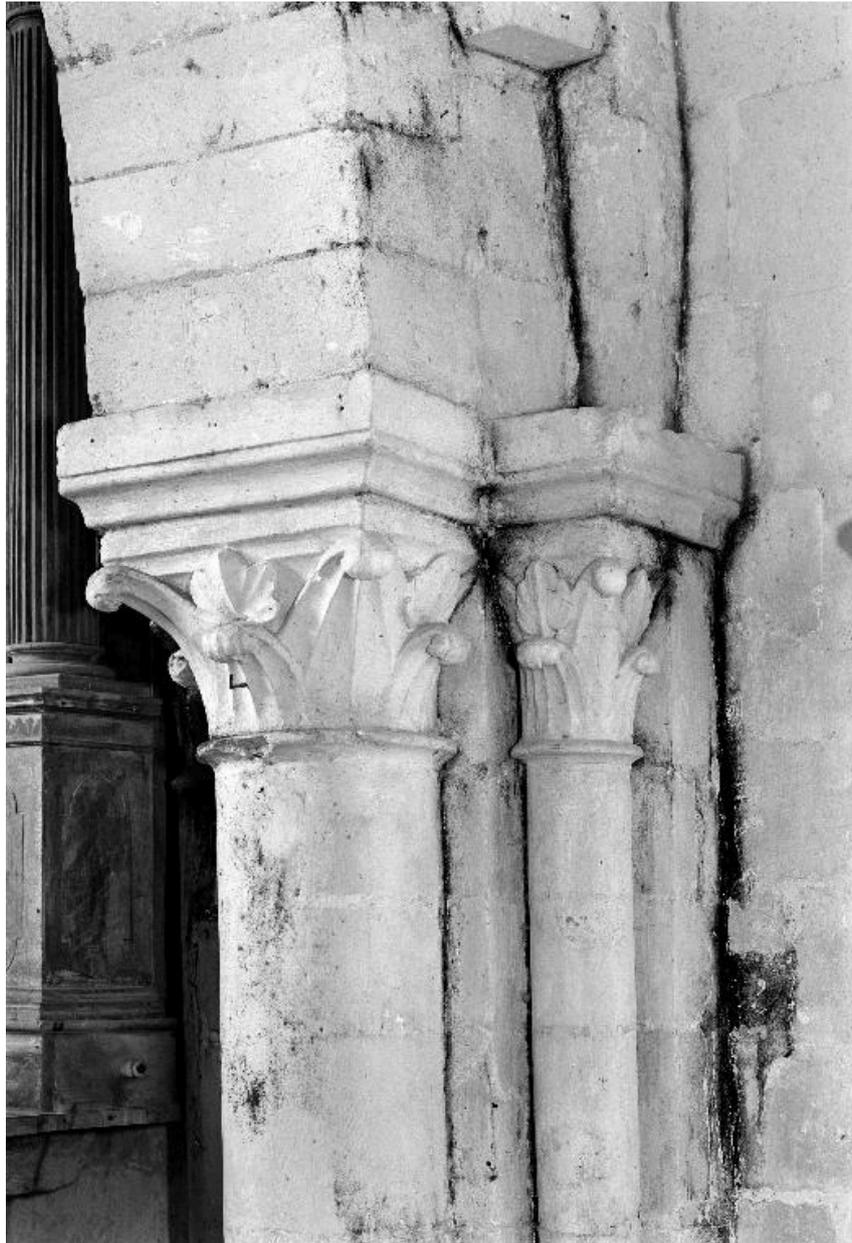
Chapiteaux des colonnes qui supportent un des arcs nord de la nef (près de l'arc triomphal).

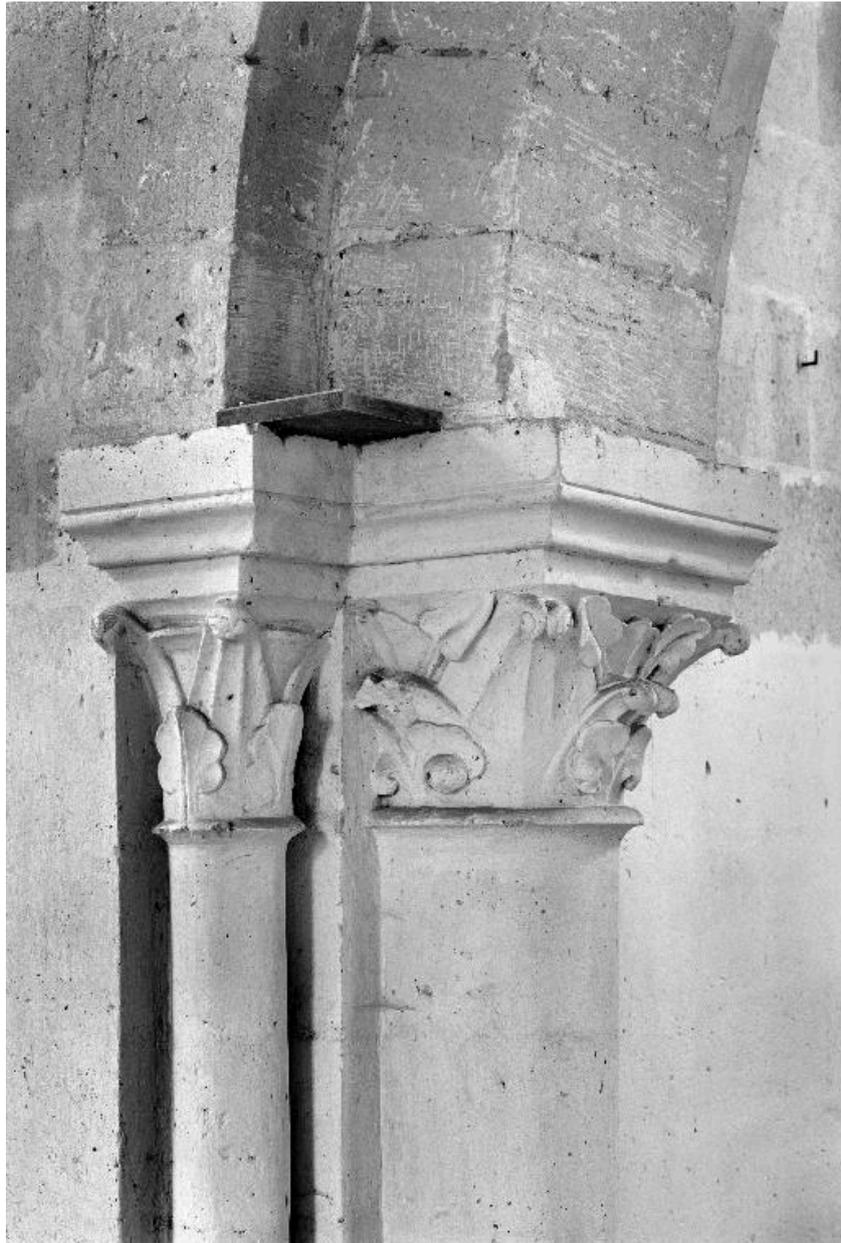
Chapiteaux des colonnes qui supportent un des arcs nord de la nef (près des fonts baptismaux).

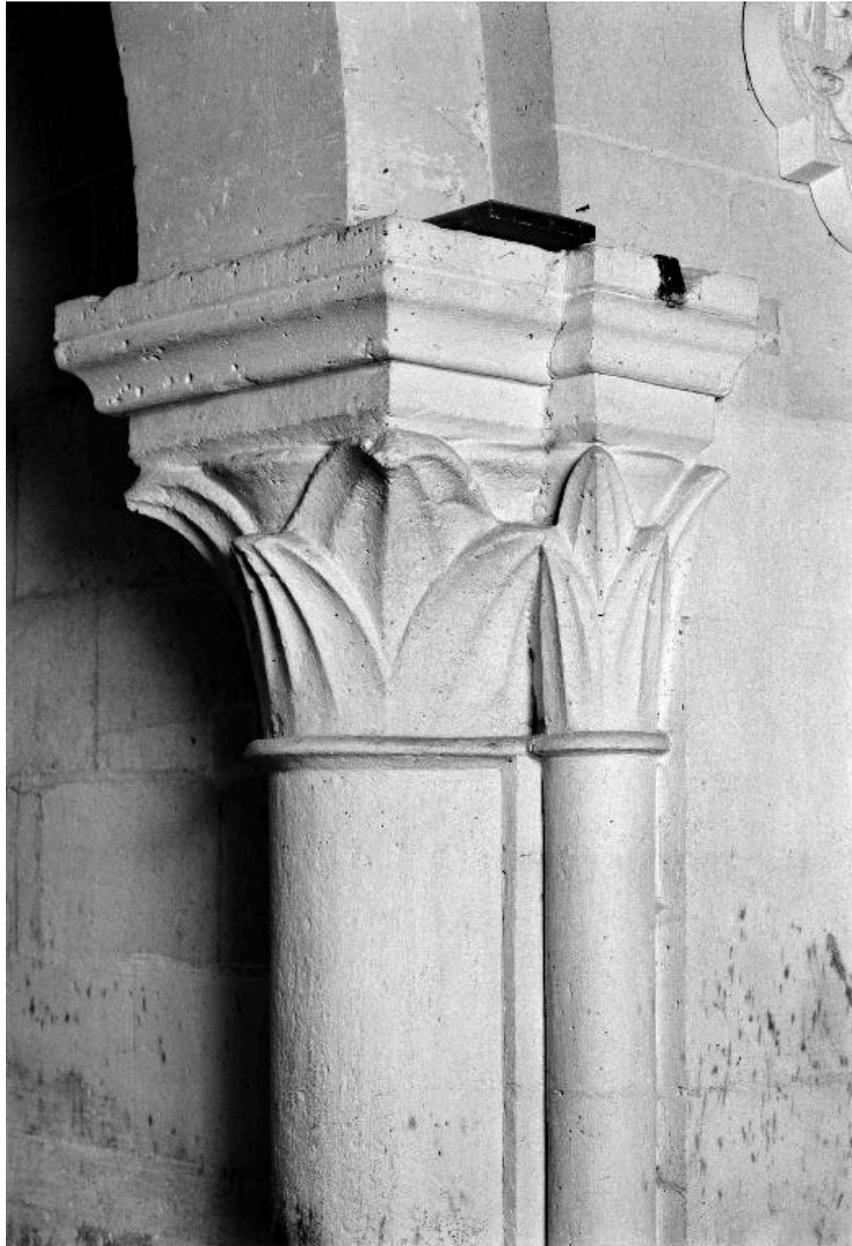
Chapiteaux des colonnes qui supportent un des arcs sud de la nef (près de la sacristie).

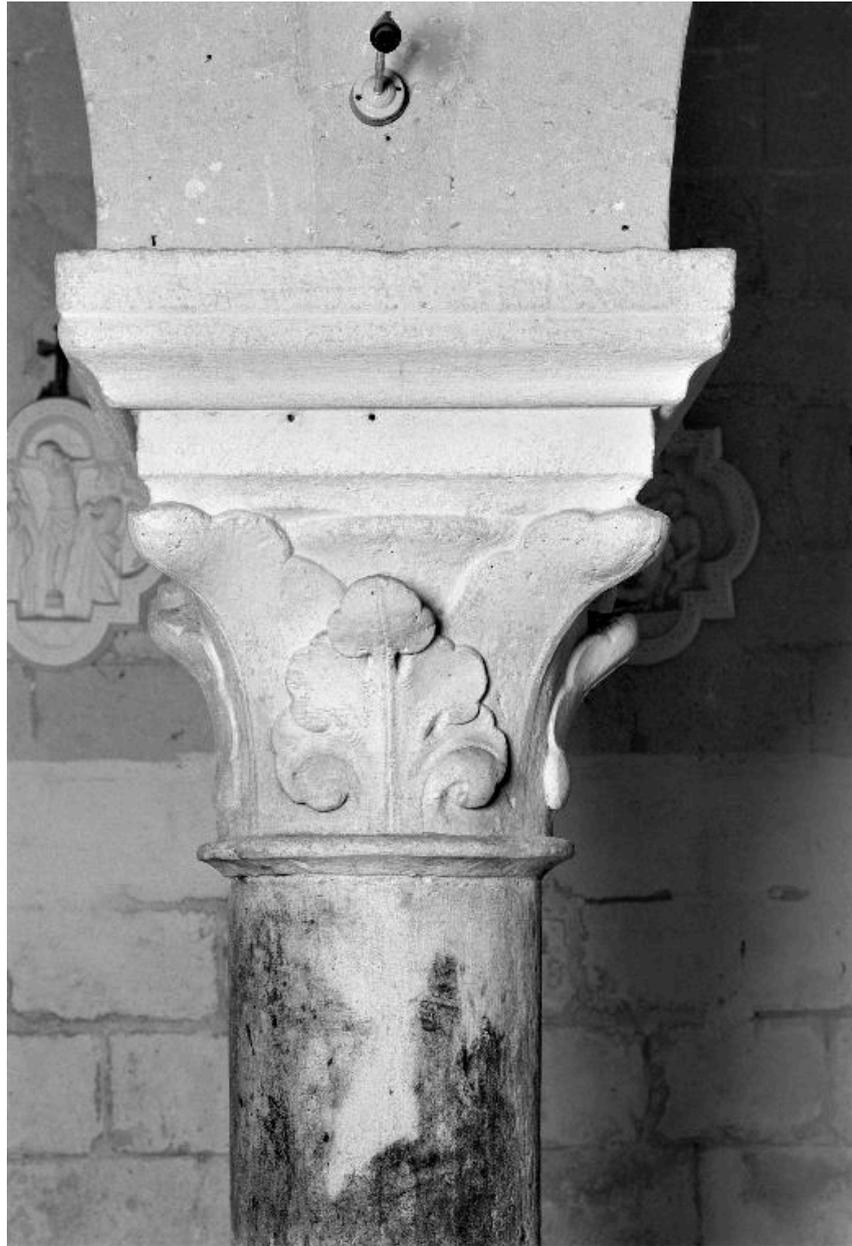
Chapiteau d'une colonne isolée séparant les arcades qui font communiquer la nef et le bas-côté sud.
