Hauts-de-France, Aisne  
Boué  
9 rue de la Gare

## Maison de l'ancien moulin à farine (détruit) de Boué

Numéro de dossier : IA02000041  
Date de l'enquête initiale : 1993  
Date(s) de rédaction : 1995  
Cadre de l'étude : inventaire topographique canton du Nouvion-en-Thiérache  
Degré d'étude : étudié

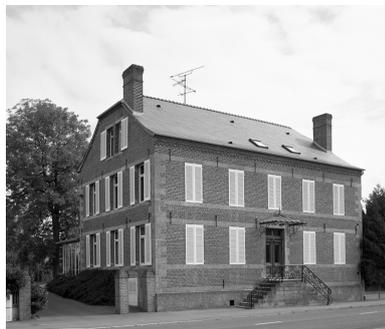
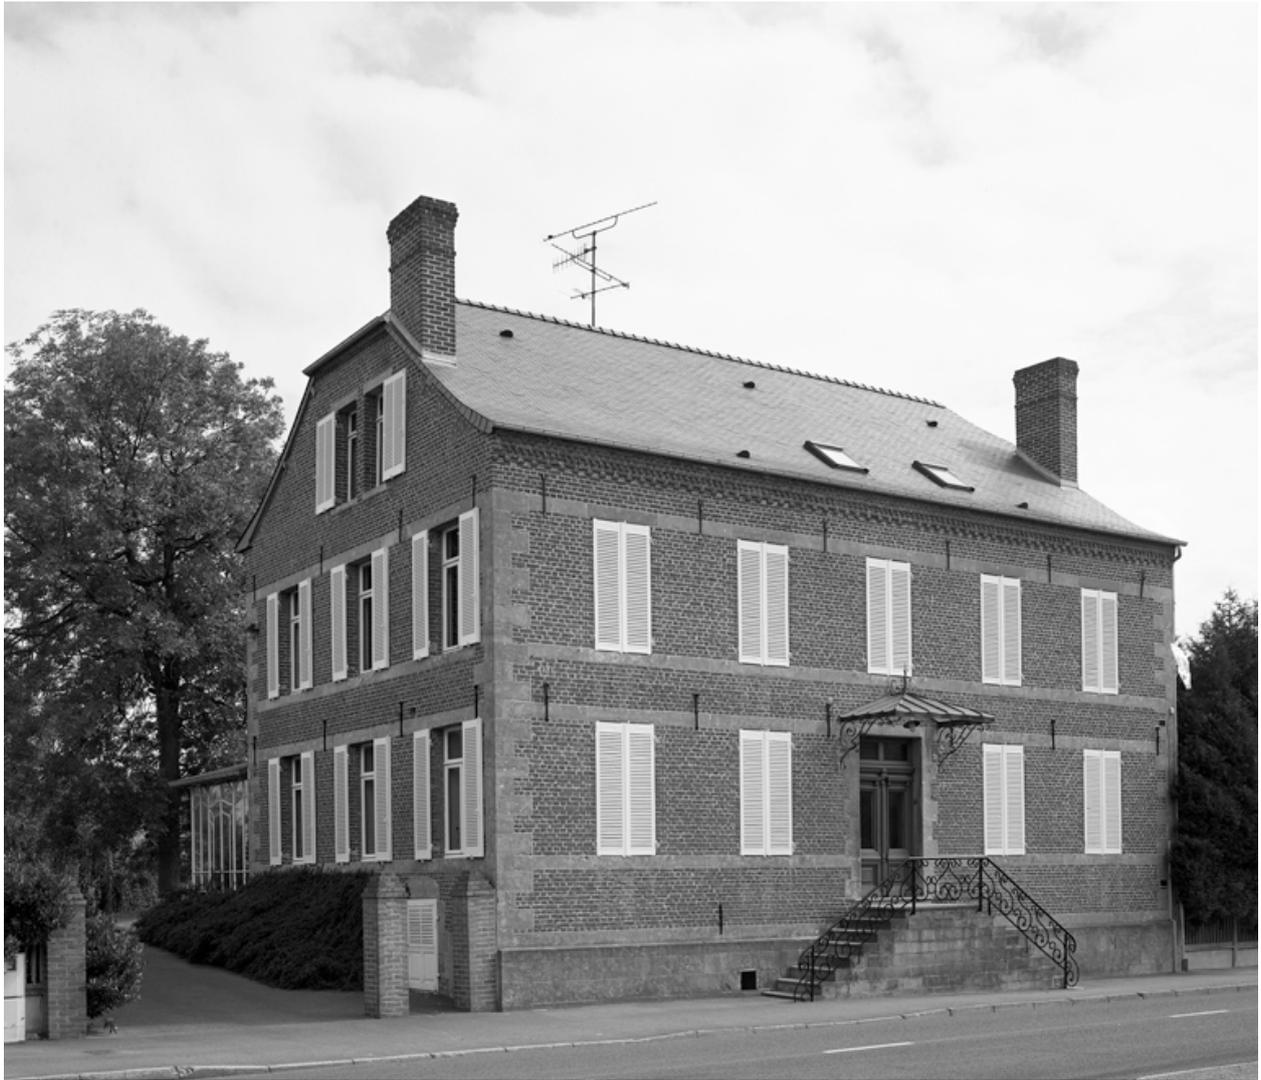
Phot. Thierry Lefébure  
IVR22\_19960200582V

Vue nord de la maison, construite à côté du moulin (détruit).

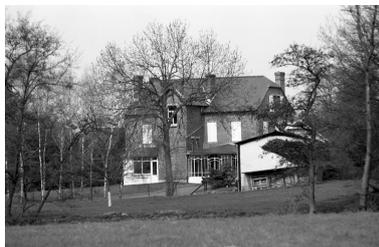
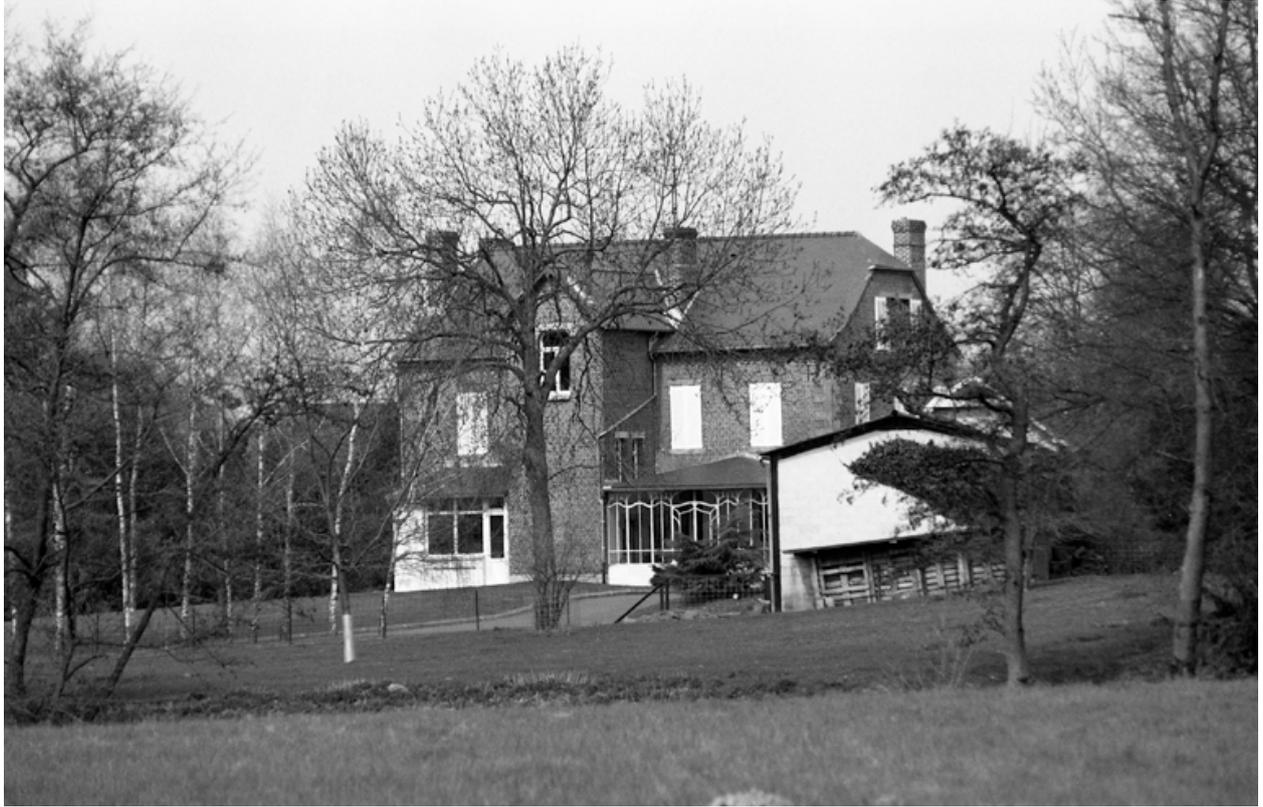
Elévation de la maison, à côté du moulin (détruit).  
Phot. Christiane Riboulleau  
IVR22\_19960200432Z

Elévation de la maison, à côté du moulin (détruit).
