Hauts-de-France, Aisne  
Saint-Quentin  
Ancienne collégiale royale, actuellement basilique Saint-Quentin

## Statue (grandeur nature) : la bienheureuse Jeanne d'Arc

Numéro de dossier : IM02004692  
Date de l'enquête initiale : 2010  
Date(s) de rédaction : 2010  
Cadre de l'étude : enquête thématique régionale la basilique de Saint-Quentin  
Degré d'étude : étudié

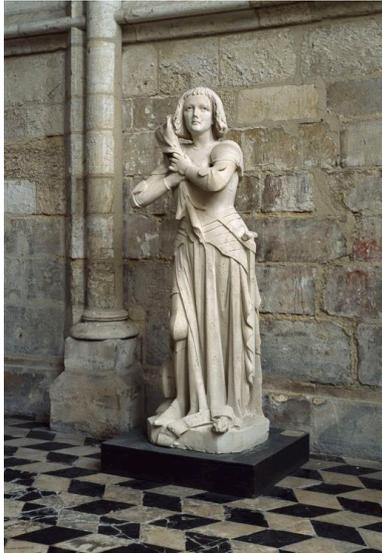
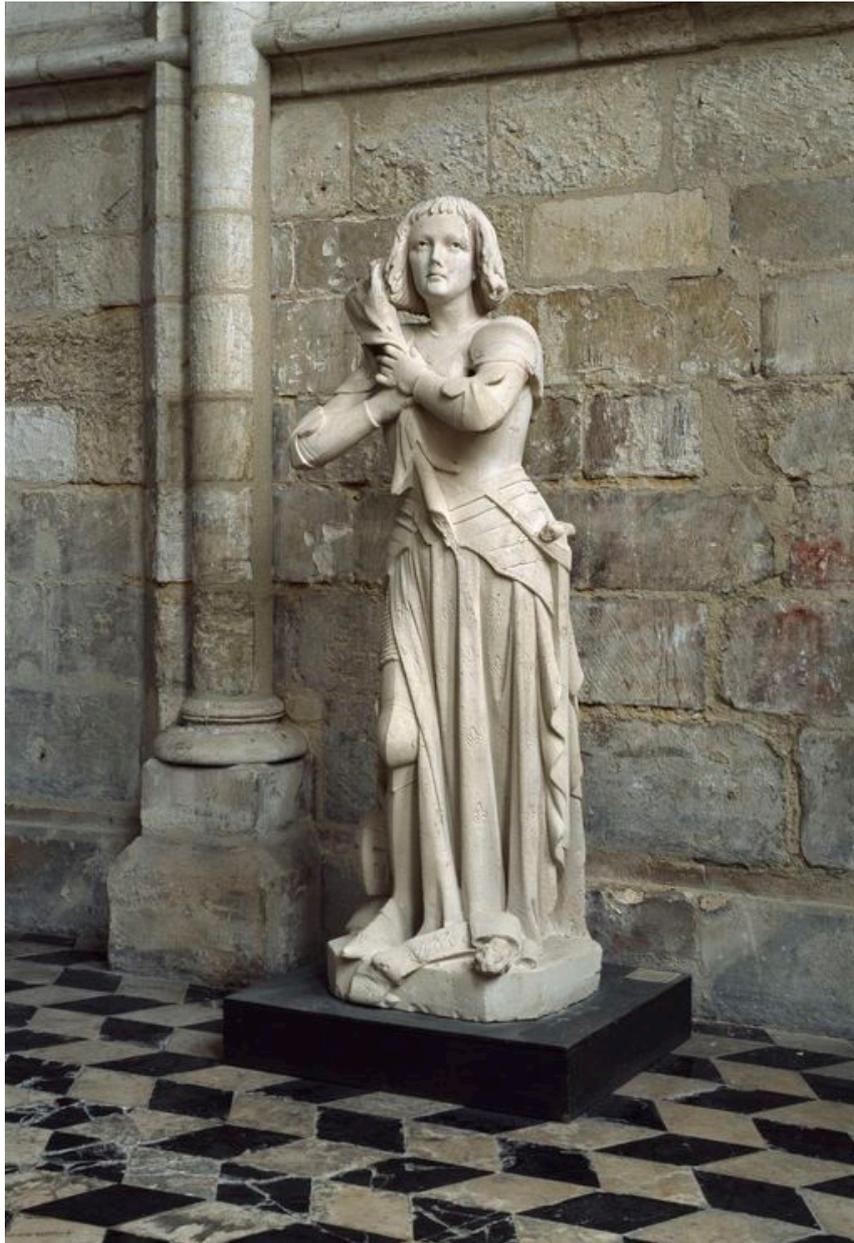
Le personnage est représenté debout, tête nue, en armure et le heaume posé sur le sol à sa droite. Son armement est composé d'une épée qui pend à son côté gauche et d'une masse d'armes qui repose à ses pieds. Elle serre son étendard contre sa poitrine. Un phylactère se déroule à ses pieds.

Vue de trois-quarts.  
Phot. Thierry Lefébure  
IVR22\_20090200210XA

Vue de trois-quarts.

L'oeuvre a été restaurée, et nettoyée par l'entreprise MDF de Beuvry, à l'occasion d'une exposition à Béthune en 2006. Néanmoins, la partie supérieure de l'étendard est détachée et a perdu quelques éclats. La hampe de l'étendard est cassée dans sa partie inférieure et une grande partie de la poignée de l'épée est détruite. Un trou est visible sur la poitrine du personnage. La statue a perdu quelques éclats ça et là.
