Hauts-de-France, Nord
Ochtezeele
rue Principale

Ancienne église paroissiale, actuellement église communale Saint-Omer

Numéro de dossier : IA59005799
Date de l'enquête initiale : 2025
Date(s) de rédaction : 2025
Cadre de l'étude : inventaire topographique canton de Cassel
Degré d'étude : étudié
Référence du dossier Monument Historique : PA00107767

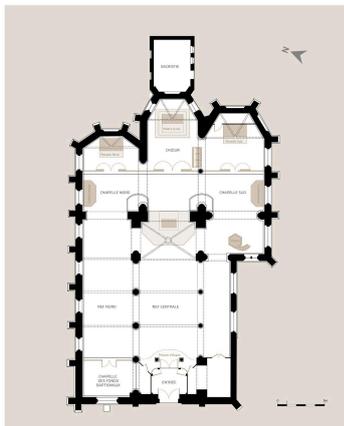
Plan de l'église Saint-Omer d'Ochtezeele.
Dess. Eddy Stein
IVR32_20255900758NUDA

L'église est orientée traditionnellement vers l'est. Elle est composée de trois vaisseaux et de six travées. Ses transformations au fil des siècles lui donnent aujourd'hui un plan original. Ses trois vaisseaux ont des dimensions similaires, ce qui la rapproche d'une église-halle, forme typique de la Flandre française. Cependant, le collatéral sud est composé de deux parties de largeur différentes, dues à leurs dates de constructions différentes. Sa partie occidentale est peu large et basse, tandis que sa partie orientale a une largeur et une hauteur similaires aux autres vaisseaux de l'église. Les trois vaisseaux, plus ou moins longs à l'est, sont terminés par des absides à pans coupés.

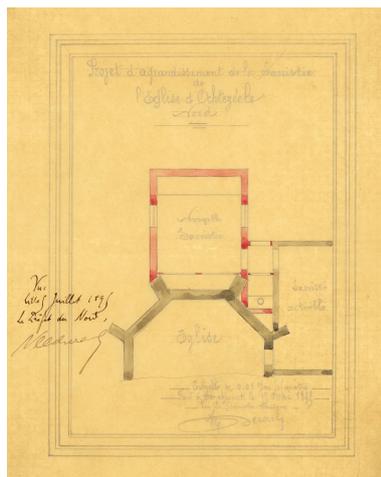
Projet d'agrandissement de la sacristie, 1895 (AD Nord).
Repro. Delphine Volto-Jourdan
IVR32_20255900043NUCAB

En 1895, une annexe à la sacristie est construite par Jules Deram, architecte à Hazebrouck. Elle est placée à l'est du vaisseau central du chœur et communique avec la sacristie ancienne. Un plan du projet est dessiné le 15 mai 1895 par cet architecte. Le devis, daté du même jour que le plan, indique que l'annexe est construite en brique et couverte en zinc. Elle est éclairée par deux fenêtres à meneaux et carrelée avec de la céramique (AD Nord : 2 O 444/19). Sur le plan dessiné pour la construction de cette sacristie, une seule fenêtre était prévue de chaque côté. Ce plan comporte cependant des erreurs. En effet, l'abside du collatéral sud n'est pas dessinée et l'ancienne sacristie semble être trop longue (AD Nord : 2 O 444/20) : accolée à cette abside, elle bouchait partiellement une fenêtre, c'est pourquoi celle-ci est aujourd'hui partiellement murée.

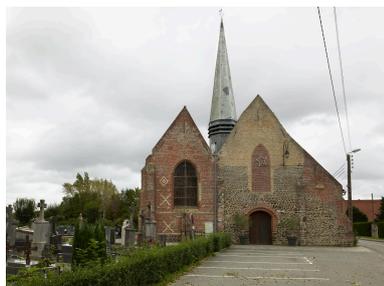
Façade principale de l'église Saint-Omer.
Phot. Delphine Volto-Jourdan
IVR32_20235901253NUCA

L'entrée dans l'église se fait par une porte couverte d'un arc en anse de panier. La partie supérieure de cette porte est construite en brique tandis que la partie inférieure des piédroits est en grès. Le portail est surmonté d'une baie en arc brisé, formée par des briques jaunes. Cette baie est murée de briques rouges. Le vaisseau nord est aussi percé d'une grande baie en arc brisé qui éclaire l'intérieur de l'église. Le collatéral sud a, sur son pignon, un élément en saillie construit en brique rouge reposant sur un cul-de-lampe en brique jaune moulurée, qui semble plus haut que le toit actuel.

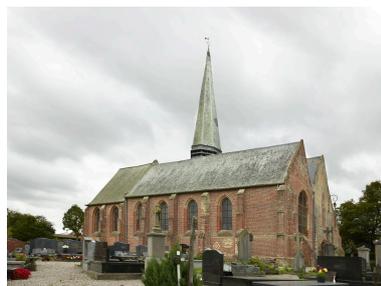
Bas-côté nord de l'église Saint-Omer.
Phot. Delphine Volto-Jourdan
IVR32_20235901252NUCA

Le vaisseau nord est percé de six fenêtres couvertes d'arcs brisés. Chaque arc porte un décor bichrome de briques jaunes et rouges. La partie étroite du vaisseau sud est percée de deux fenêtres très larges mais basses, qui sont couvertes d'un arc en anse de panier surbaissé. Cette partie du vaisseau sud comporte une porte murée en brique. Elle est couverte d'un arc brisé surbaissé décoré de briques jaunes moulurées. L'église dispose aussi d'un calvaire accolé à ce mur, couvert d'un toit à deux pans en ardoise. La partie large du vaisseau nord est percé de trois fenêtres couvertes d'arcs brisés au sud et d'une quatrième fenêtre à l'ouest, qui se trouve sur le retour de la partie large du vaisseau sud. Deux d'entre elles sont surmontées d'une voussure décorative en pierre. Au niveau du chevet, on retrouve cette voussure en pierre, qui surmonte les baies des vaisseaux central et sud. Les vaisseaux nord et central sont dotés d'une baie aveugle, car un retable est accolé au mur à l'intérieur de l'église. Au niveau du vaisseau sud, cette baie dispose d'une fenêtre décorée d'un réseau en pierre, de style gothique flamboyant. Sa partie supérieure est caractérisée par des soufflets. On voit encore la naissance de trois lancette trilobées. En effet, la partie basse de la fenêtre est murée car l'ancienne sacristie était accolée sur ce mur. Les autres pans des vaisseaux central et sud sont percés de fenêtres, vitrées ou aveugles. Les voussures en pierre qui surmontent les baies des vaisseaux central et sud reposent sur des culots sculptés de décors végétaux ou anthropomorphes. Certains ont été buchés. L'un de ces culots, situé sur l'une des baies du vaisseau sud, est gravé de la date portée 1541 (ill.). Une autre date portée "1776" (ill.), gravée sur un bloc calcaire, se trouve sous cette fenêtre décoré d'un réseau gothique flamboyant. La fenêtre qui se trouve sur le mur occidental de la partie large du vaisseau sud est composée de deux lancettes en plein cintre, et surmontée de deux mouchettes.

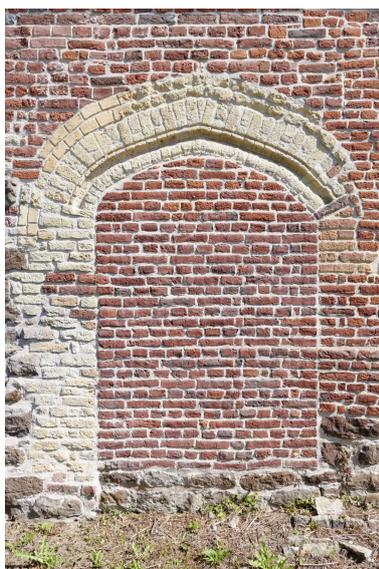
Ancienne entrée murée
dans le bas-côté sud.
Phot. Delphine Volto-Jourdan
IVR32_20245902440NUCA

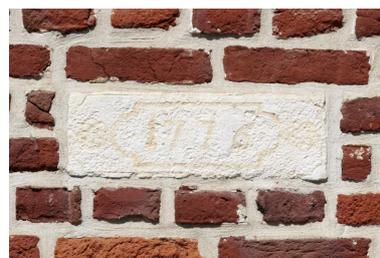
Date portée 1776 sur la face
extérieure de la chapelle axiale sud.
Phot. Delphine Volto-Jourdan
IVR32_20245902434NUCA

Une date portée "1776" située sur le soubassement du vaisseau sud, au niveau du chevet, indique une période de travaux à cette date. Toutefois, les sources archivistiques ne permettent pas de déterminer son type ni son ampleur (simple restauration, ou construction). Cette date pose question : l'autre date portée au niveau du chevet du vaisseau sud : "1541", correspond à la forme du réseau flamboyant de la fenêtre. Il est donc possible que la date de 1776 ne renvoie que vers une restauration, ou à une reprise du soubassement. Cela peut aussi correspondre à la construction de l'ancienne sacristie, qui se trouvait à cet endroit jusqu'au XX^e siècle. La date portée de 1776 se serait située alors à l'intérieur de l'édifice. D'après Monsieur Tible, dans le *Bulletin du Comité flamand de France* de 1904, l'église d'Ochtezeele est désaffectée et fermée en 1794, puis est affectée aux activités d'une société populaire (Tible, 1904).

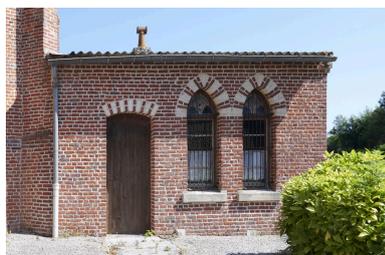
Sacristie.
Phot. Delphine Volto-Jourdan
IVR32_20245902437NUCA

Une sacristie de plan allongé est ajoutée à l'est du vaisseau central et ne communique pas avec l'église : son seul accès se trouve dans le cimetière. Cette sacristie dispose d'une toiture en appentis, couverte en fibrociment. Elle est construite en brique et est percée de deux fenêtres en arc brisé au nord et au sud, en plus d'une porte accessible au sud. Les fenêtres situées au nord sont murées. Les baies de cette sacristie reprennent le décor bichrome, de briques jaunes et rouges, des baies nord de l'église.

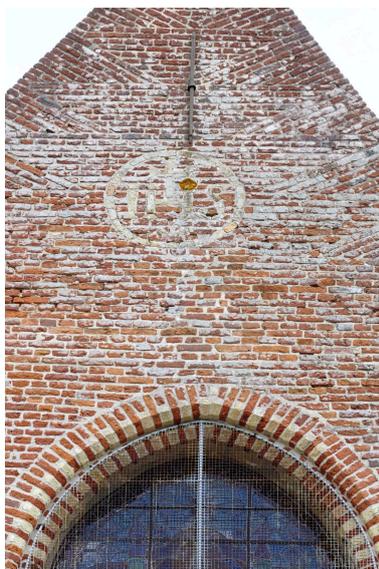
Détail de la façade, symbole
IHS en brique jaune.
Phot. Delphine Volto-Jourdan
IVR32_20245902496NUCA

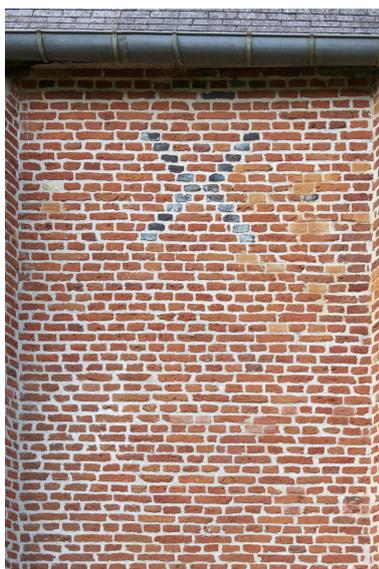
Croix de Saint-André
réalisée en brique noire.
Phot. Delphine Volto-Jourdan
IVR32_20245902458NUCA

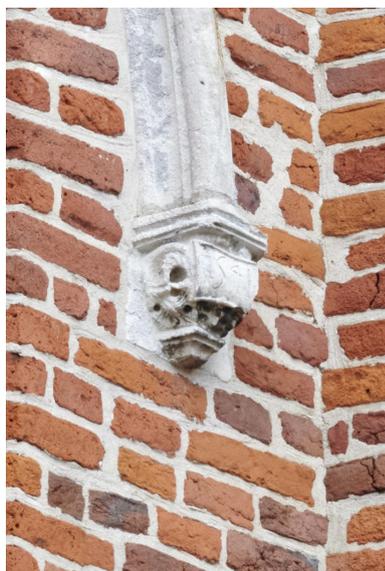
Culot sculpté avec décor
végétal et date portée 1541.
Phot. Delphine Volto-Jourdan
IVR32_20245902492NUCA

La partie la plus large du vaisseau sud est datable de 1541. En effet, les fenêtres de cette partie de l'édifice sont surmontées d'un rouleau d'archivolte reposant sur des culots sculptés en pierre. L'un de ces culots est gravé avec cette date portée. De plus, les décors végétaux et anthropomorphes de ces culots, ainsi que le réseau de l'une des fenêtres, décoré de soufflets, sont typiques de l'architecture gothique flamboyante, style encore pratiqué à cette date. Les baies du vaisseau central, au niveau du chevet, comportent les mêmes rouleaux d'archivolte reposant sur des culots sculptés. On peut supposer que le réseau date de la même époque. Toutefois, la fenêtre qui se trouve sur le mur occidental de la partie large du vaisseau sud est composée de deux lancettes en plein cintre, et surmontée de deux mouchettes. Malgré un vocabulaire décoratif qui reprend des éléments du style gothique flamboyant, ce réseau semble bien plus tardif.

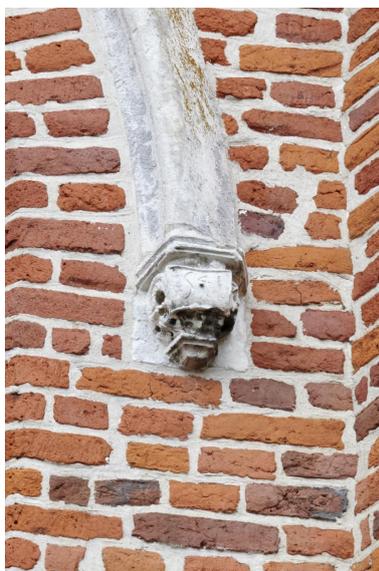
Culot sculpté, date portée 1541.
Phot. Delphine Volto-Jourdan
IVR32_20245902493NUCA

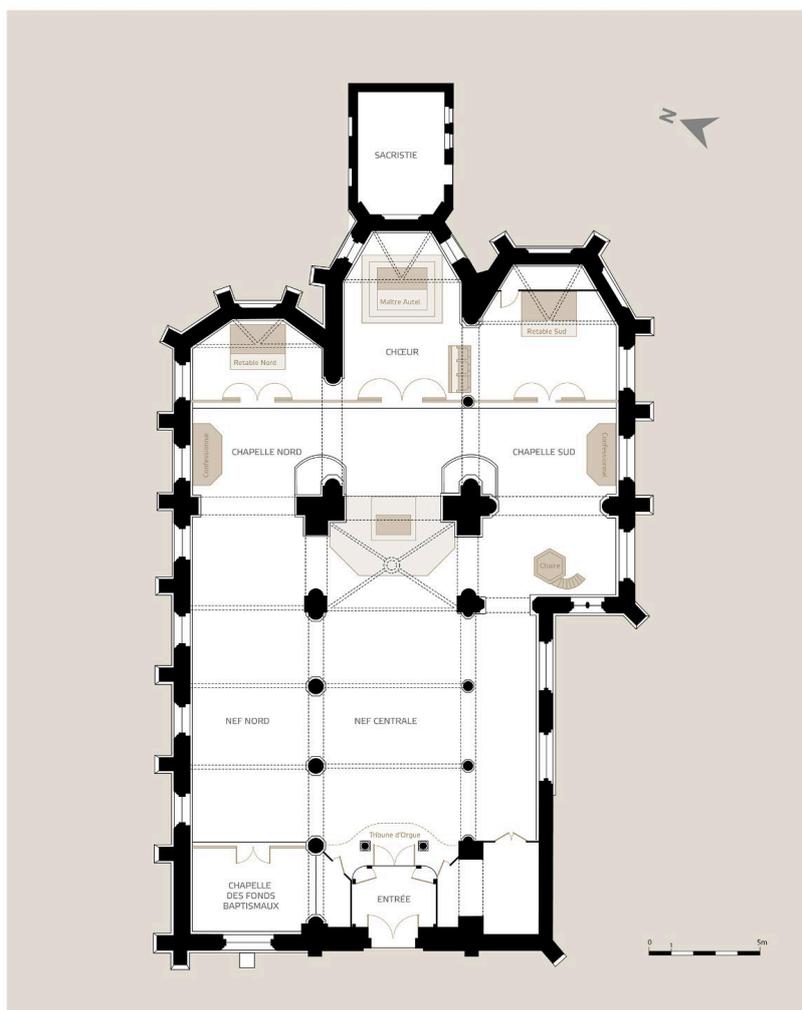
Plan de l'église Saint-Omer d'Ochtezeele.

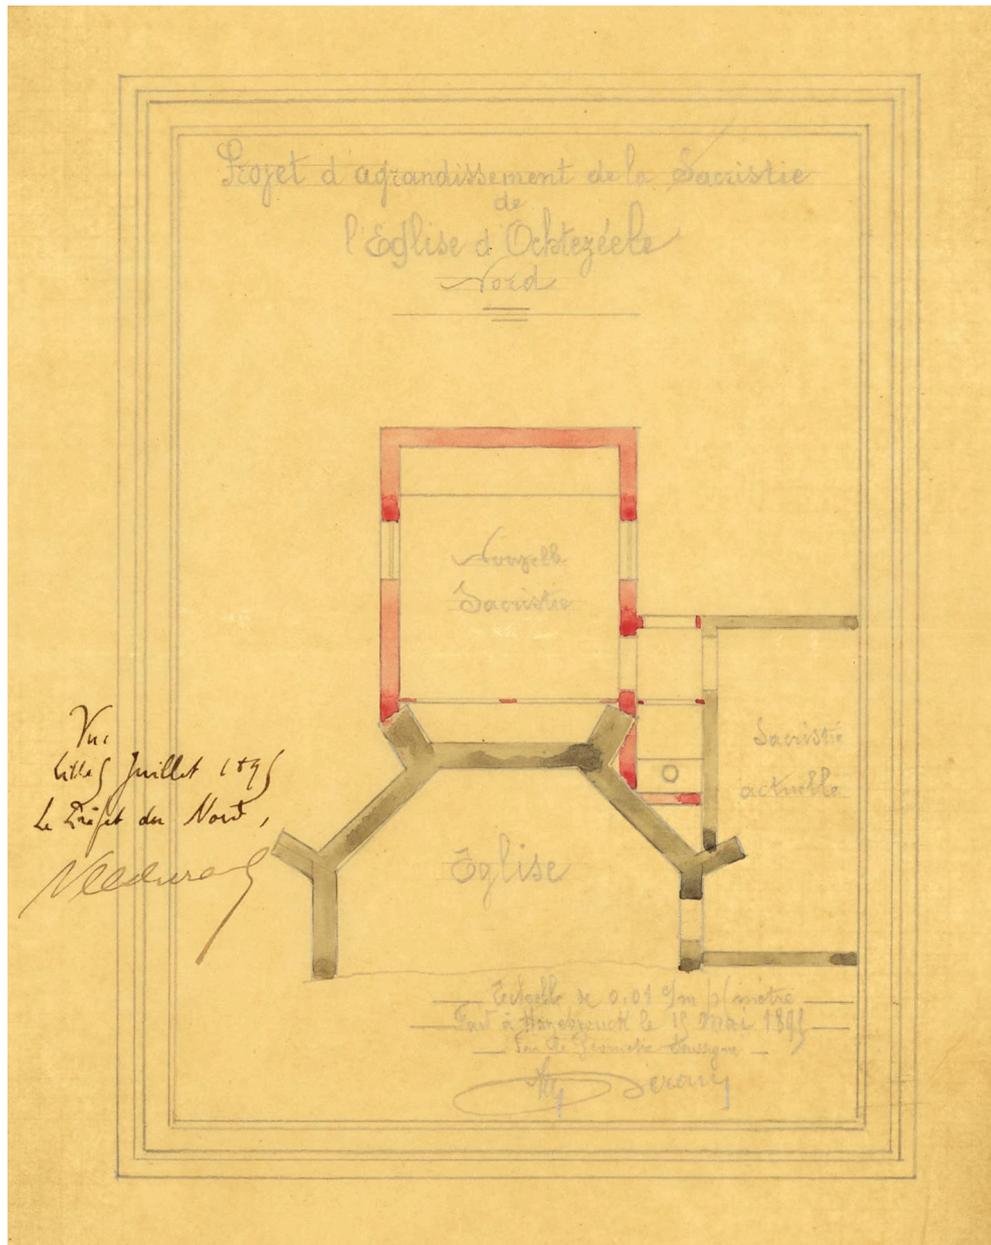
Projet d'agrandissement de la sacristie, 1895 (AD Nord).

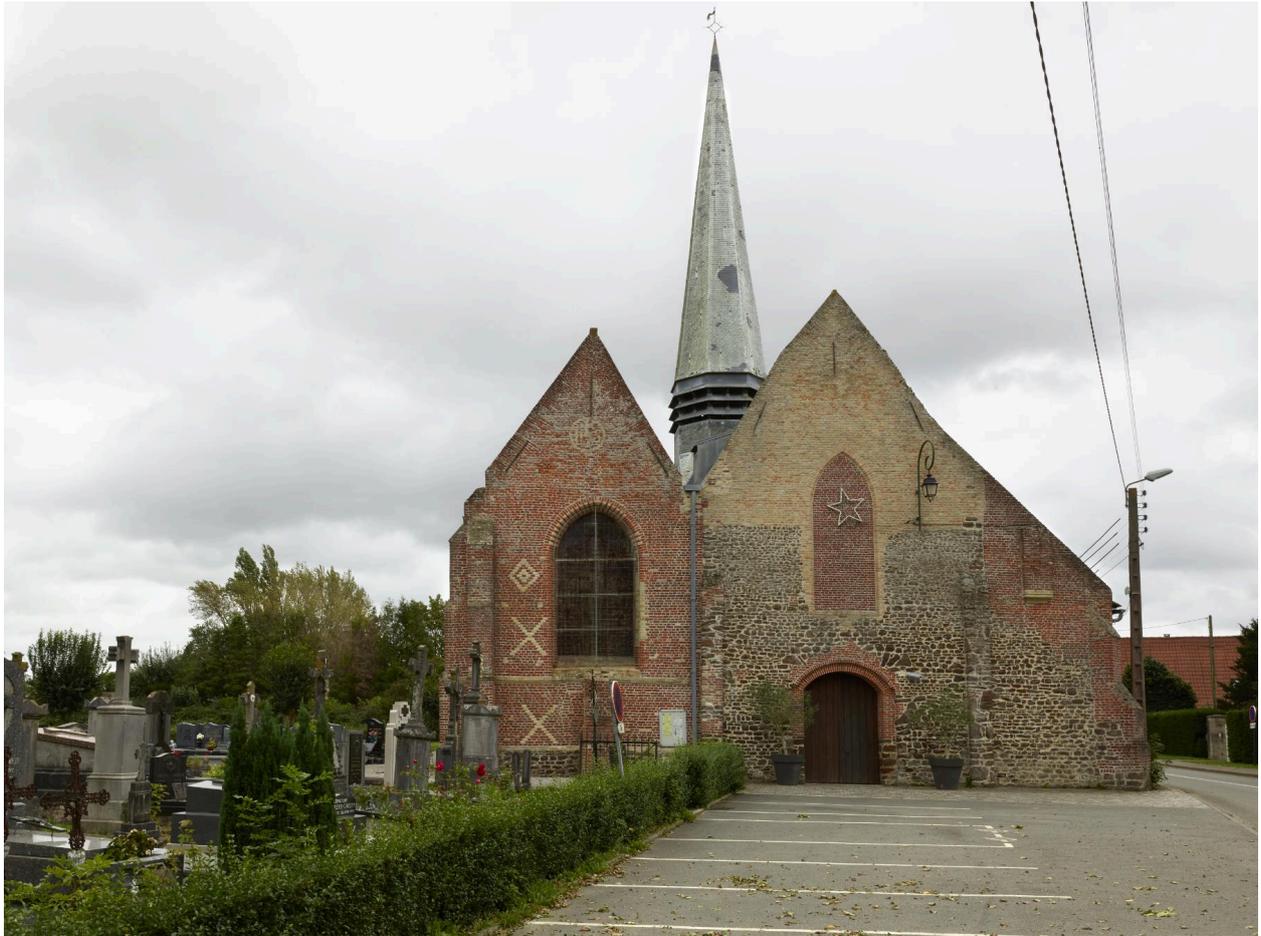
Façade principale de l'église Saint-Omer.

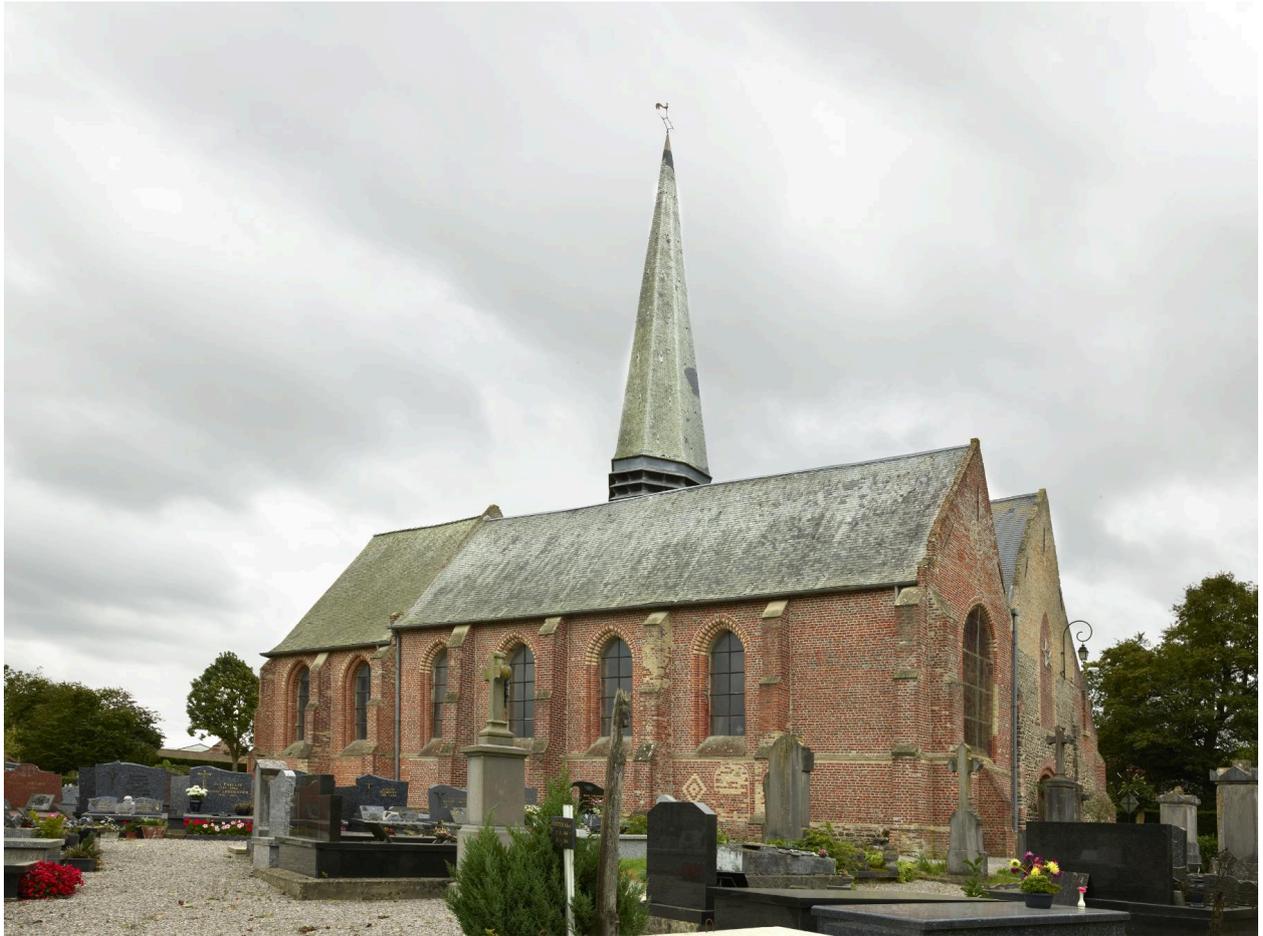
Bas-côté nord de l'église Saint-Omer.

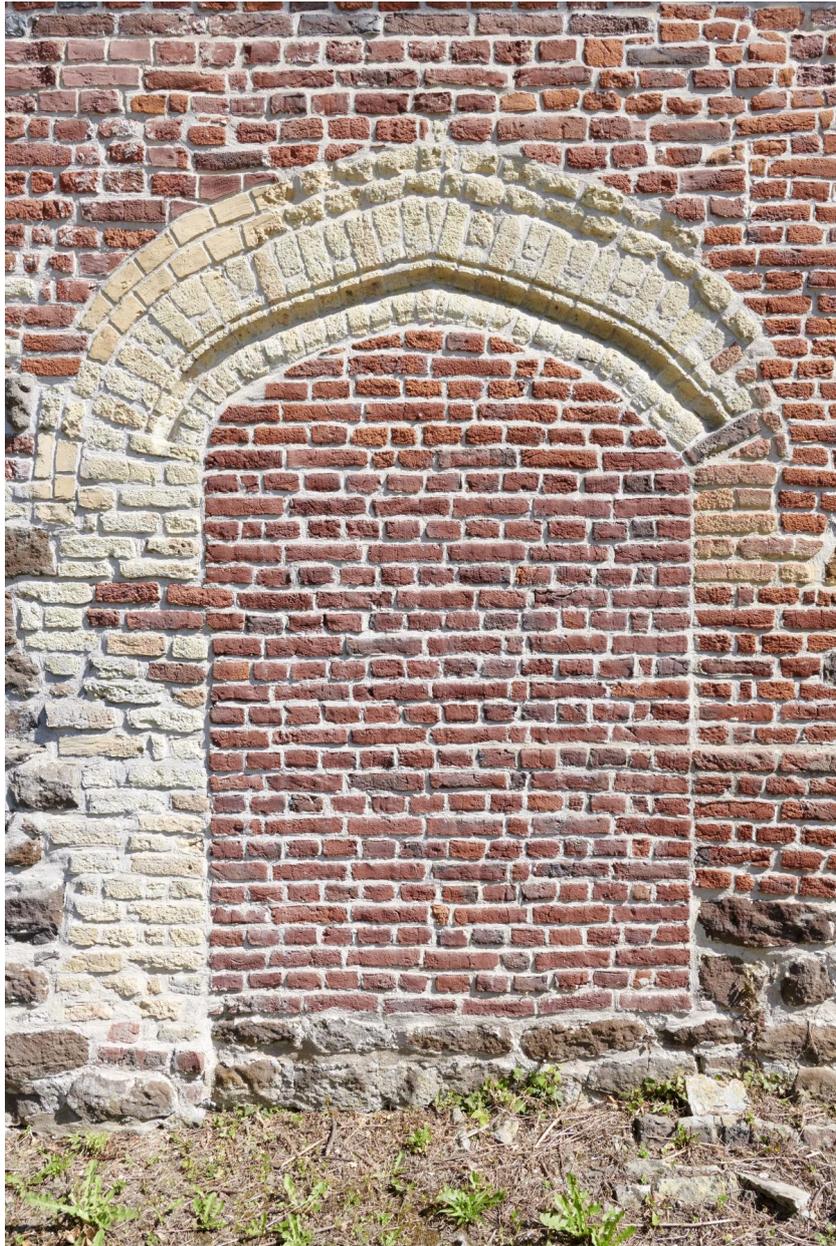
Ancienne entrée murée dans le bas-côté sud.

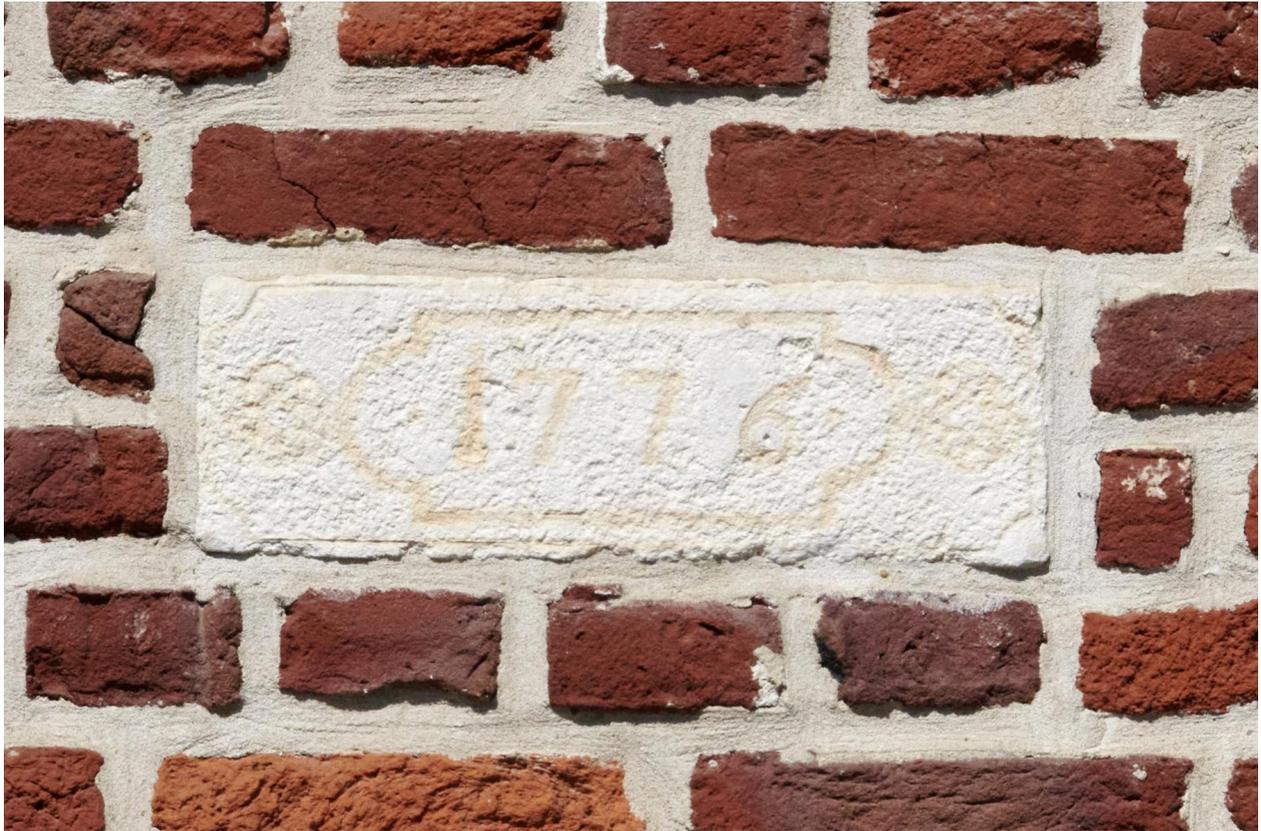
Date portée 1776 sur la face extérieure de la chapelle axiale sud.

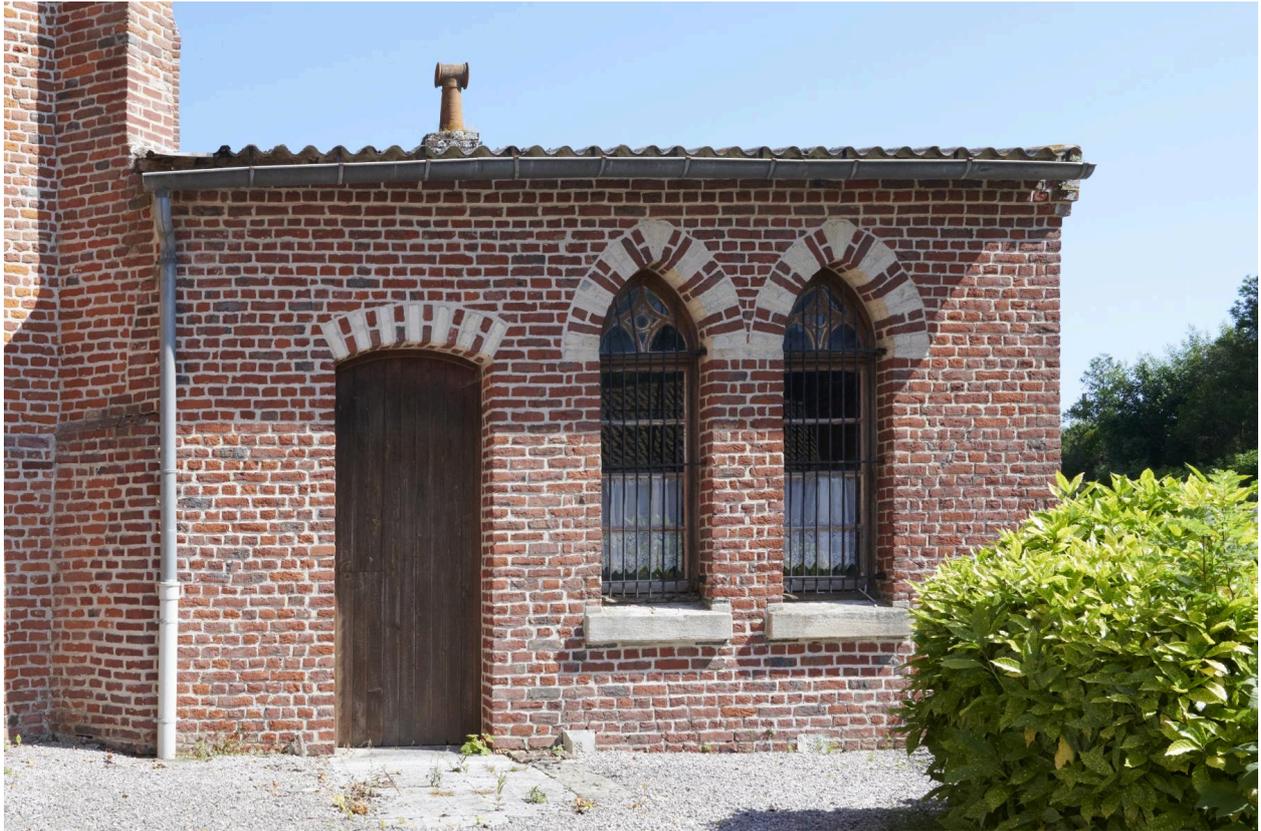
Sacristie.

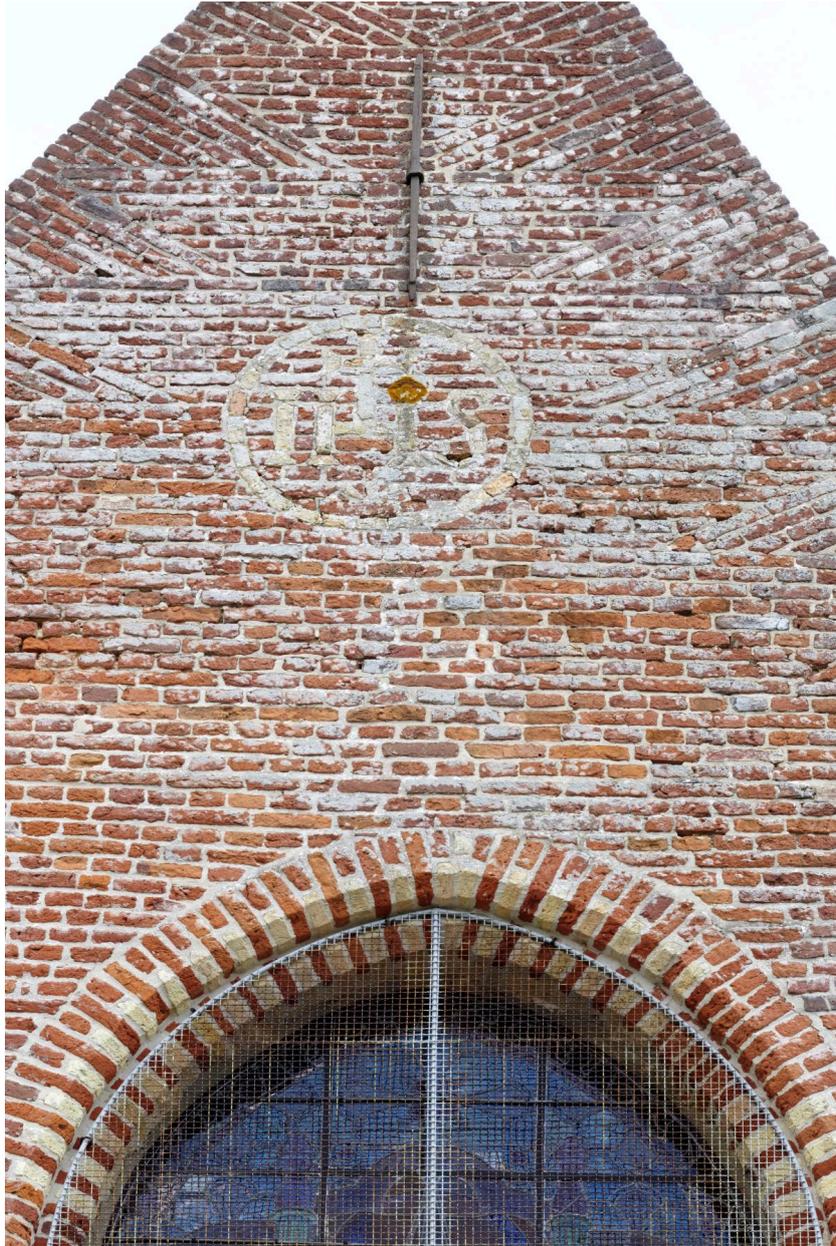
Détail de la façade, symbole IHS en brique jaune.

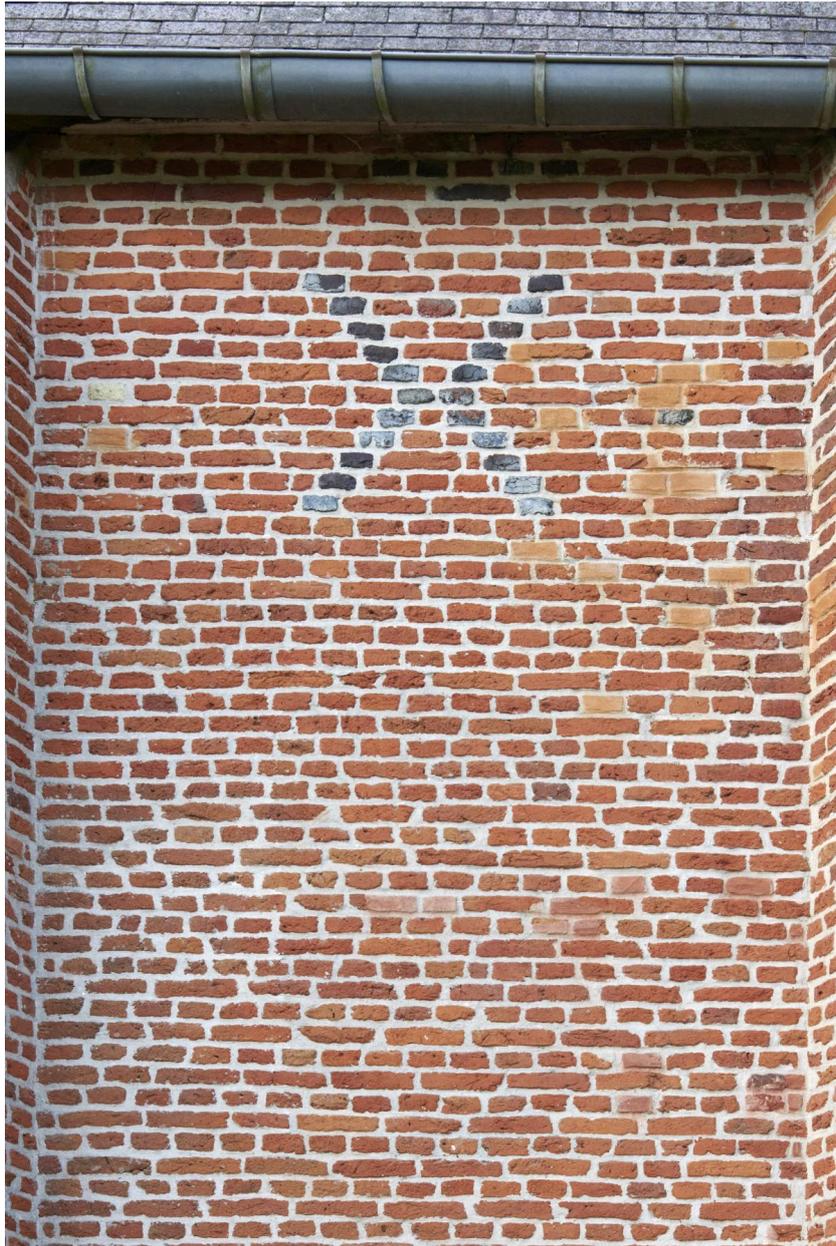
Croix de Saint-André réalisée en brique noire.

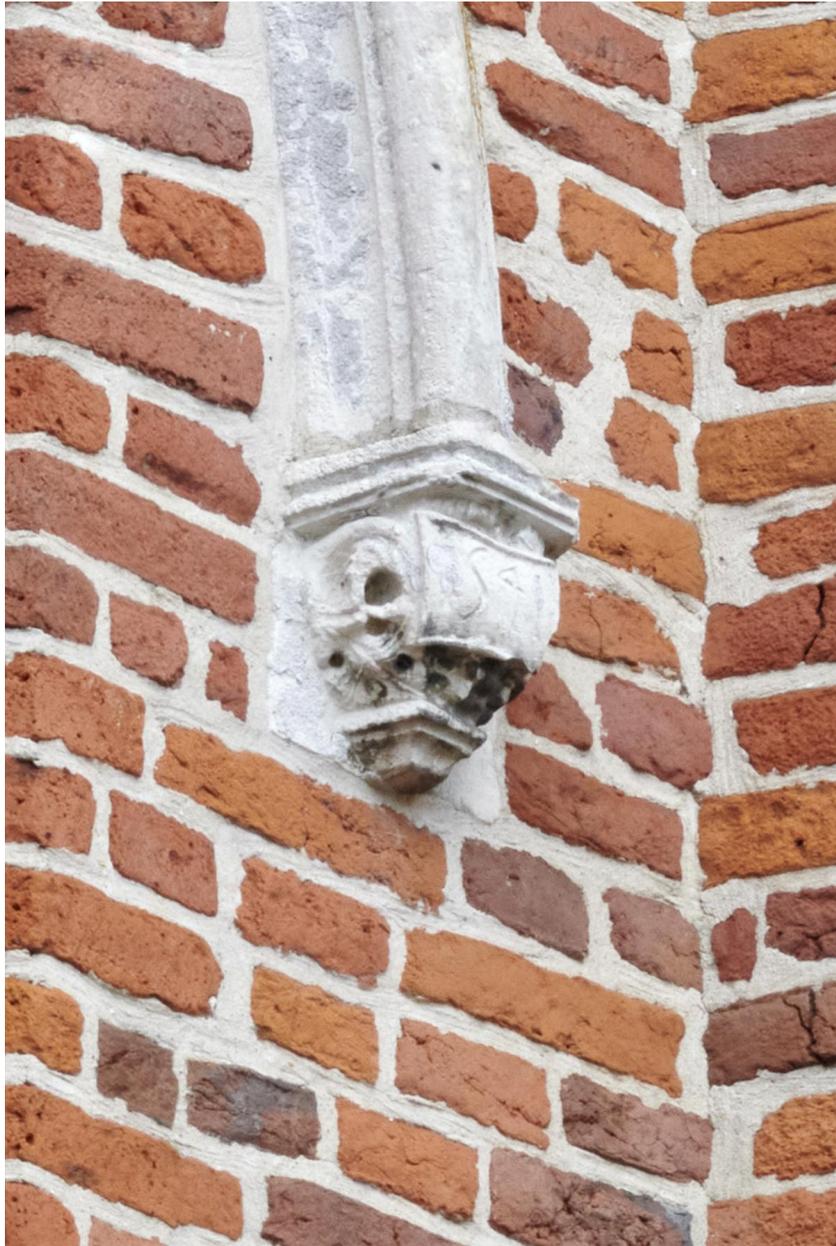
Culot sculpté avec décor végétal et date portée 1541.

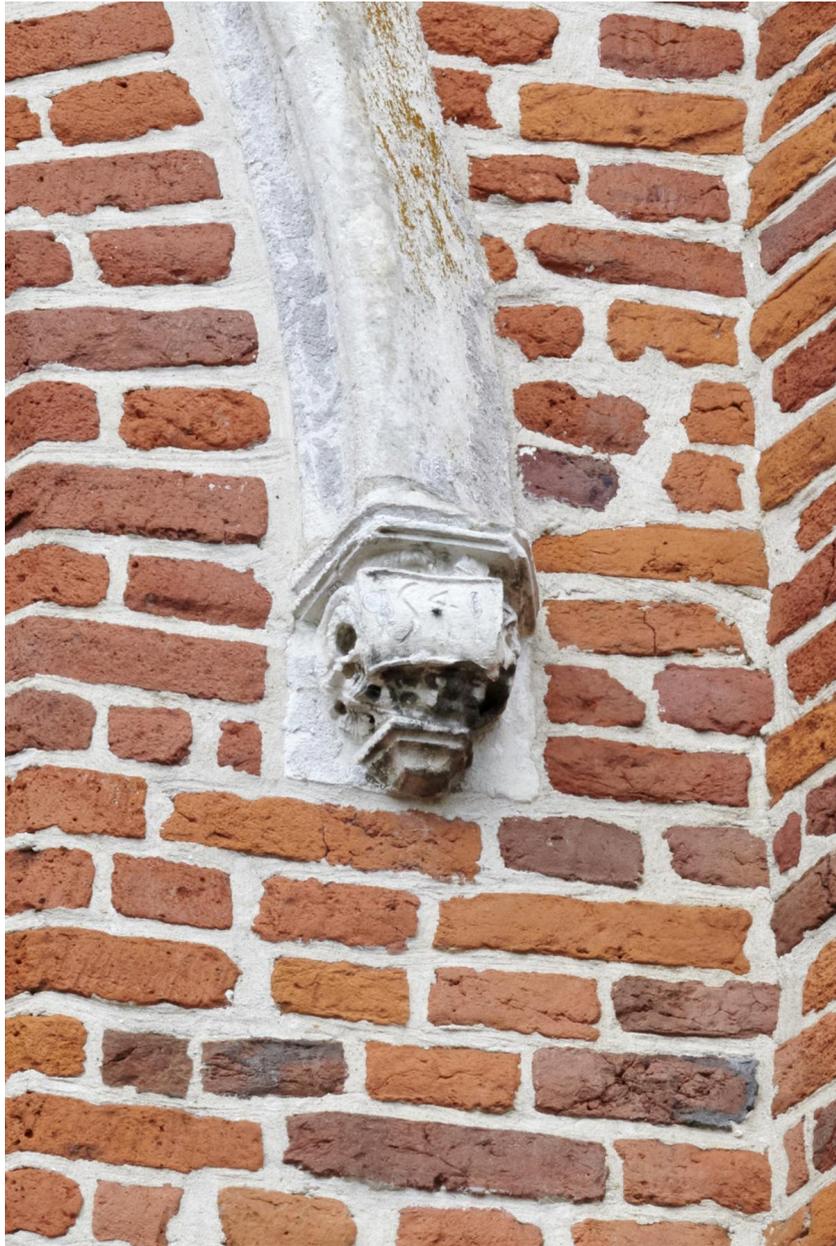
Culot sculpté, date portée 1541.
