Hauts-de-France, Aisne  
Craonnelle  
rue du Château

## Église paroissiale Sainte-Benoîte de Craonnelle

Numéro de dossier : IA02001868  
Date de l'enquête initiale : 2003  
Date(s) de rédaction : 2003  
Cadre de l'étude : patrimoine de la Reconstruction Chemin des Dames  
Degré d'étude : étudié

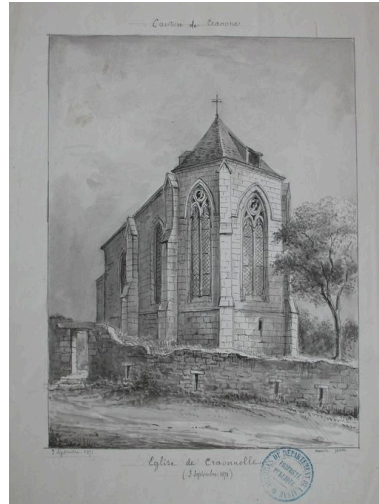
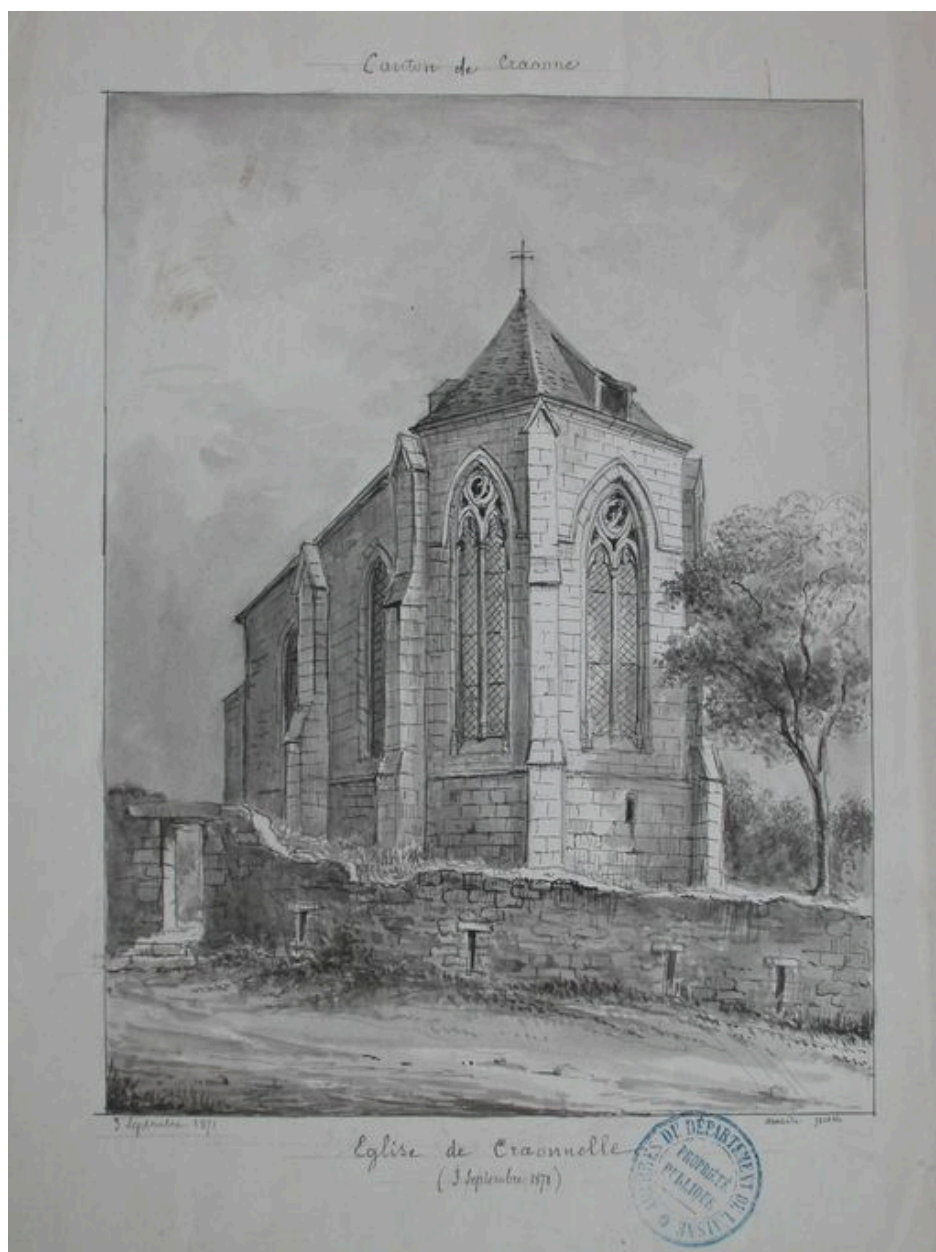
Dessin du chevet de l'édifice en 1871, par Amédée Piette (AD Aisne : 8 Fi Craonnelle 1).  
Phot. Inès Guérin  
IVR22\_20030202637NUCAB

Dessin du chevet de l'édifice en 1871, par Amédée Piette (AD Aisne : 8 Fi Craonnelle 1).

Le plan en croix latine de l'église du 16<sup>e</sup> siècle était composé de trois vaisseaux d'une longueur de trois travées chacun. De style gothique flamboyant, l'édifice, dédié à sainte Benoîte, était entièrement construit en brique et pierre de taille pour les ouvertures. Le clocher-porche était coiffé d'un toit octogonal brisé. L'entrée de l'édifice, matérialisée par un portail surmonté d'une rose, était située en face du château ; les bourgeois pouvaient ainsi y entrer sans devoir passer par le village. Le chevet en pierre de taille à cinq pans était percé de baies hautes à arc brisé et remplages. La nef principale était surmontée de voûtes ogivales, flanquée de deux collatéraux. L'intérieur tout entier subit une ultime restauration au 19<sup>e</sup> siècle (enduit au ciment blanc et faux appareillage) : l'un des collatéraux ainsi que le clocher furent reconstruits en 1875. En juillet 1916, l'église est déjà touchée par les bombardements. En juillet 1917, l'édifice est quasiment détruit. Seuls quelques pans de murs ont résisté. D'après le dossier de dommages de guerre, un premier projet de construction est établi dès 1922 par Edouard Monestès, architecte ayant travaillé pour les chantiers du Cardinal (un premier architecte local avait été désigné initialement). Le dossier de reconstruction prévoyait le emploi de la baie méridionale de l'abside du 15<sup>e</sup> siècle, un côté de la nef (1875), le bas-côté sud et une partie du clocher (1875). Mais il semble être rapidement abandonné pour des raisons financières puisque la commune adhère le 22 janvier à la coopérative de reconstruction des églises du diocèse de Soissons. La première proposition, faite en octobre 1928, est acceptée par le comité technique en juillet 1929, qui autorise le début du chantier. En février 1930, des difficultés liées aux conditions climatiques interviennent lors de l'édification des fondations, problème qui semble être réglé en juin 1931. Le chantier, assuré par l'entrepreneur C. Faucon à Soissons, s'achève en novembre de la même année. Le village disposait d'une baraque-chapelle afin de pouvoir assurer le culte pendant toute la durée des travaux. Le nouvel édifice, aujourd'hui occidenté, semble avoir été reconstruit au même emplacement sur le petit tertre surmontant la place du village. L'église de Craonnelle fut partiellement détruite pendant la Seconde Guerre mondiale. En effet, l'artillerie française bombardait la batterie allemande installée à une centaine de mètres de là en mai 1940. L'église, située dans la trajectoire des obus, fut endommagée : la sacristie fut entièrement détruite, une partie du clocher et des vitraux et de la toiture également.

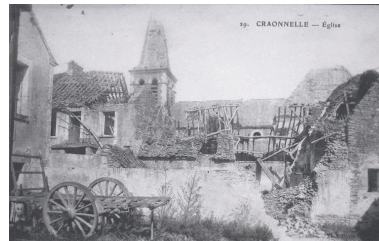
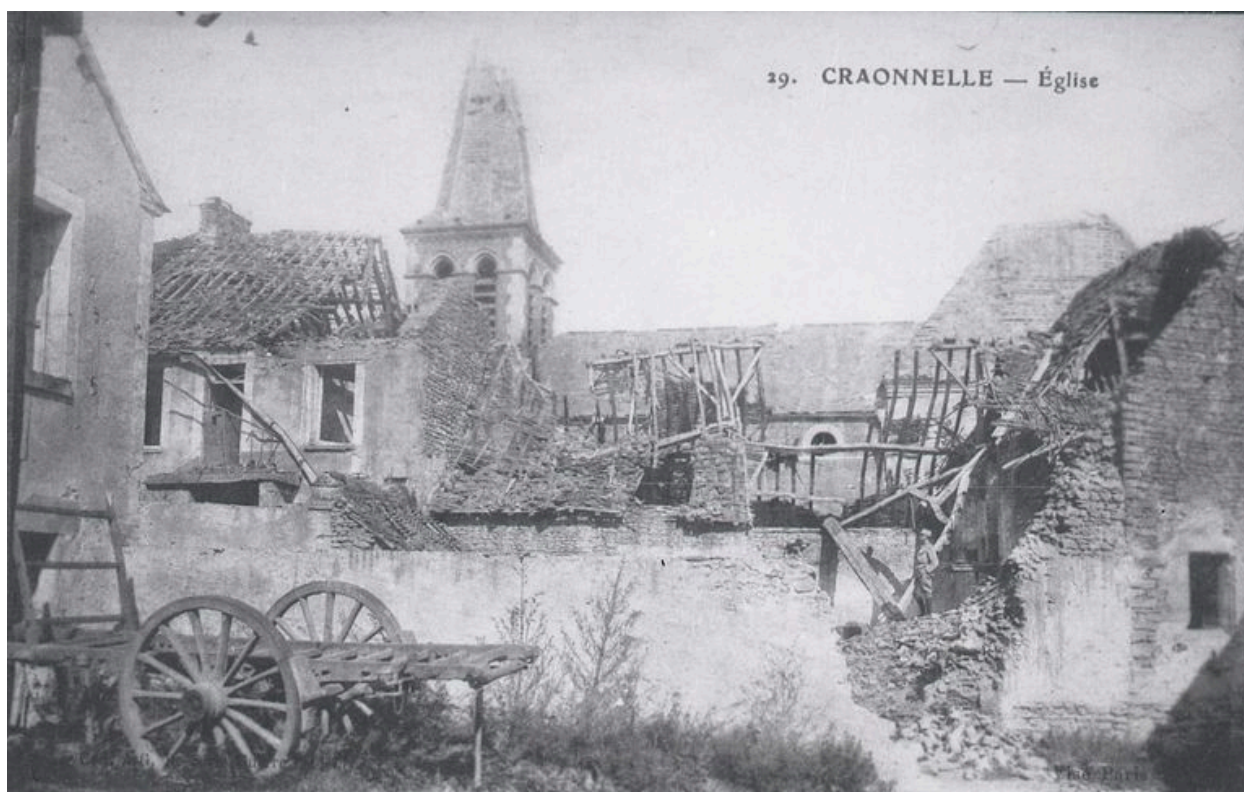
Vue de l'église en ruine en 1917 (AP).  
Phot. Inès Guérin  
IVR22\_20050200723NUCAB

Vue de l'église en ruine en 1917 (AP).

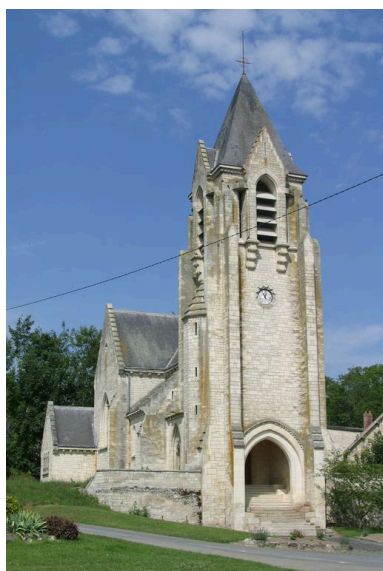
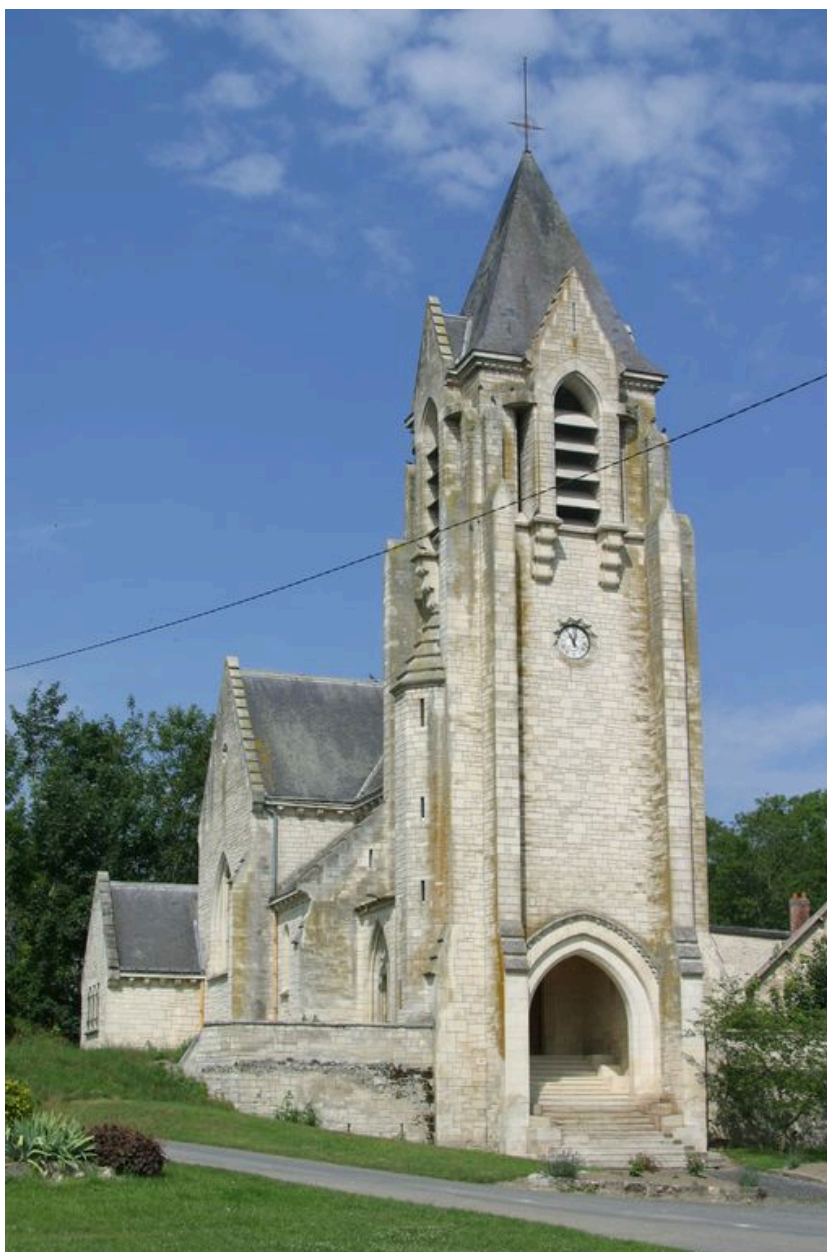
Vue générale.  
Phot. Irwin Leullier  
IVR22\_20030202888NUCA

Vue générale.

Entièrement constitué de pierre de taille d'appareillage irrégulier, l'édifice de plan centré ne comporte qu'une nef unique étroite et peu profonde, un petit transept et un chœur à cinq pans. L'entrée, située sous le clocher, est donc accessible par un escalier qui prend naissance à l'extérieur de l'édifice et se poursuit sous le porche. Une seconde entrée, située sur la face sud du chœur, conçue par l'architecte pour les personnes ne pouvant emprunter les escaliers, est également utilisée pour introduire les cercueils. Les murs sud et nord, supportés par de petits contreforts, sont percés de baies à arc brisé. Le clocher est établi sur une semelle en béton. Le toit en bâtière des croisillons est couvert en ardoise. Le décor extérieur, bien que discret et géométrique, a fait l'objet d'une certaine recherche : en effet, tous les modillons de la corniche sont différents, les bâtières sont en chevron, le tympan cintré du clocher-porche est orné de motifs en pointe de diamant. L'intérieur, dont l'aspect confiné est dû en partie à la faible hauteur des voûtes ainsi qu'aux couleurs chaudes des vitraux, est orné de motifs à chevrons très sobres concentrés aux chapiteaux et sur la frise répondant aux éléments décoratifs extérieurs. Les arcs doubles, en brique cuite recouverte d'enduit, participent de cette massivité. L'espace ramassé de l'église, ajouté à la surélévation du maître-autel, à l'absence de collatéraux et à la situation de la tribune en hauteur permettant d'accueillir la chorale, offre une visibilité parfaite de l'autel à tous les fidèles. Le plafond est recouvert de plâtre, les murs, en moellon dur, sont enduits.
