Hauts-de-France, Oise
Montataire
allée des Marronniers

Château de Montataire

Numéro de dossier : IA60001721
Date de l'enquête initiale : 2008
Date(s) de rédaction : 2008
Cadre de l'étude : patrimoine industriel le bassin creillois
Degré d'étude : étudié

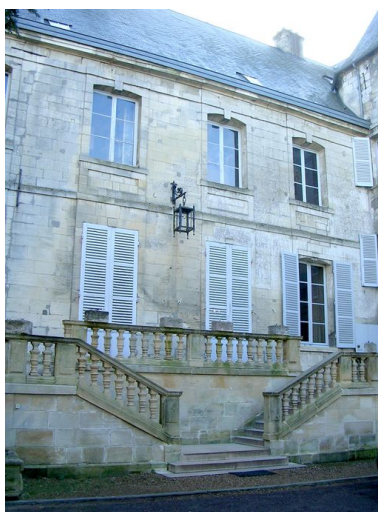
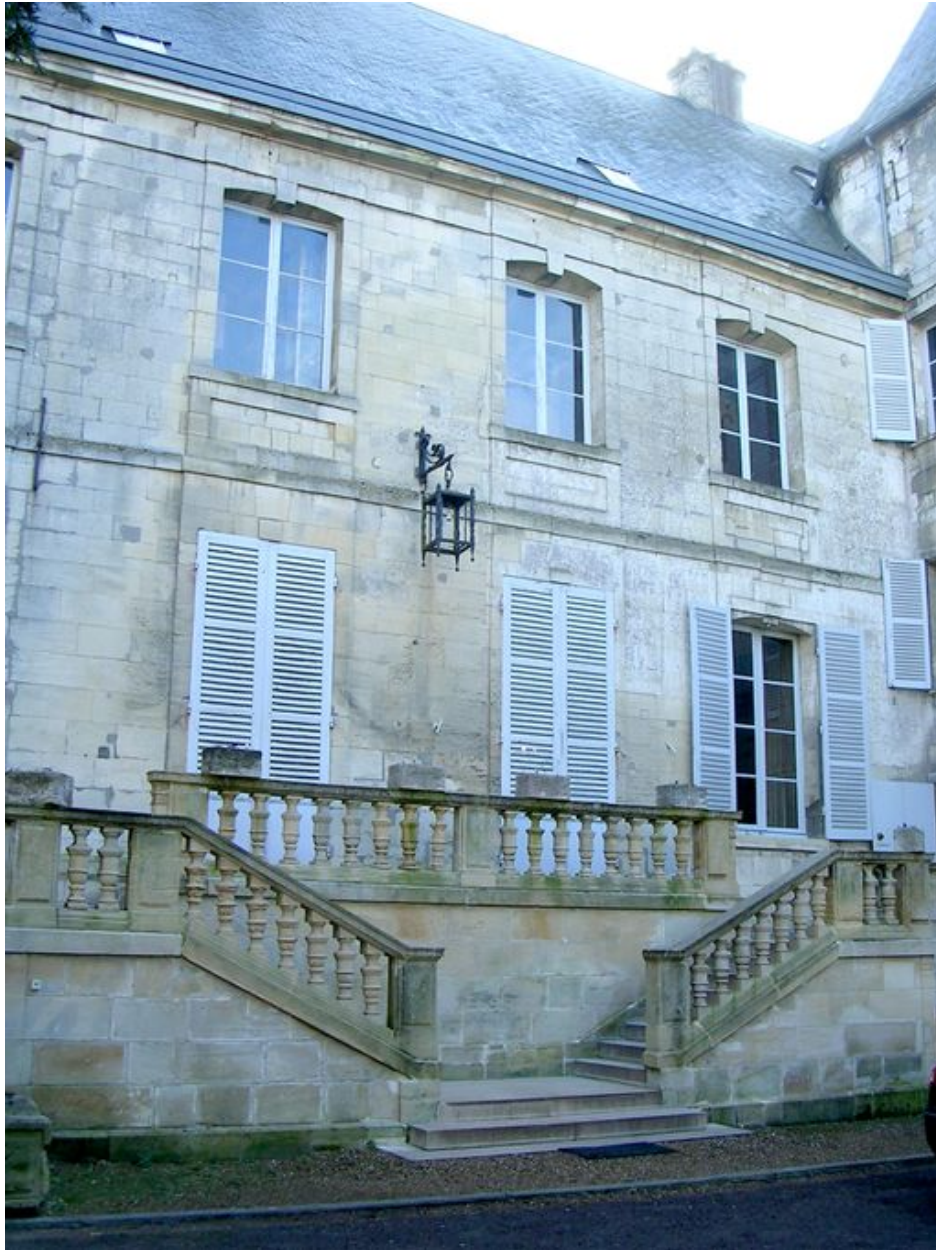
Escalier 17e siècle sur la façade nord.

Le château est situé à mi pente du coteau sur le chemin menant à l'église. On y accède par l'allée des Marronniers, puis par une grille : à droite s'élève l'ancienne maison du concierge bâtie en pierre ; à gauche, un long rempart de pierre est planté d'arbres à la manière d'un mail. Le château adopte un plan régulier en L : la partie la plus ancienne étant flanquée de trois tours en pierre de taille coiffées d'un toit conique en ardoise (dont une plus massive à l'angle sud-ouest). Cette partie se compose de trois étages carrés et de deux étages de combles. Les murs sont en pierre, la toiture à longs pans et croupes en ardoise. L'élévation sud est rythmée par de grandes arcades en plein cintre lancées sur toute la hauteur du bâtiment. Les fenêtres sont à meneaux. L'aile sud-ouest, plus classique comporte 2 étages carrés et un étage de comble, elle est couverte d'un toit à longs pans en ardoise. Le rez-de-chaussée est aveugle, en revanche les premiers et deuxièmes étages sont percés de baies rectangulaires espacées à intervalles réguliers. Un balcon continu avec garde-corps en ferronnerie court le long du premier étage. Le rez-de-chaussée du château comporte plusieurs salles voûtées avec culots et culs de lampe. L'accès au premier étage s'effectue par un escalier hors-oeuvre en pierre à double montée situé sur la façade nord et qui dessert

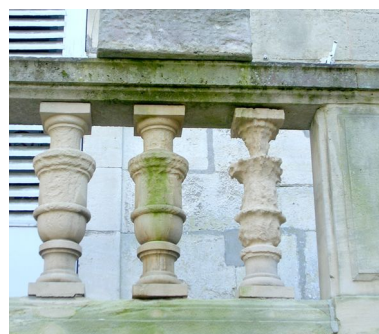
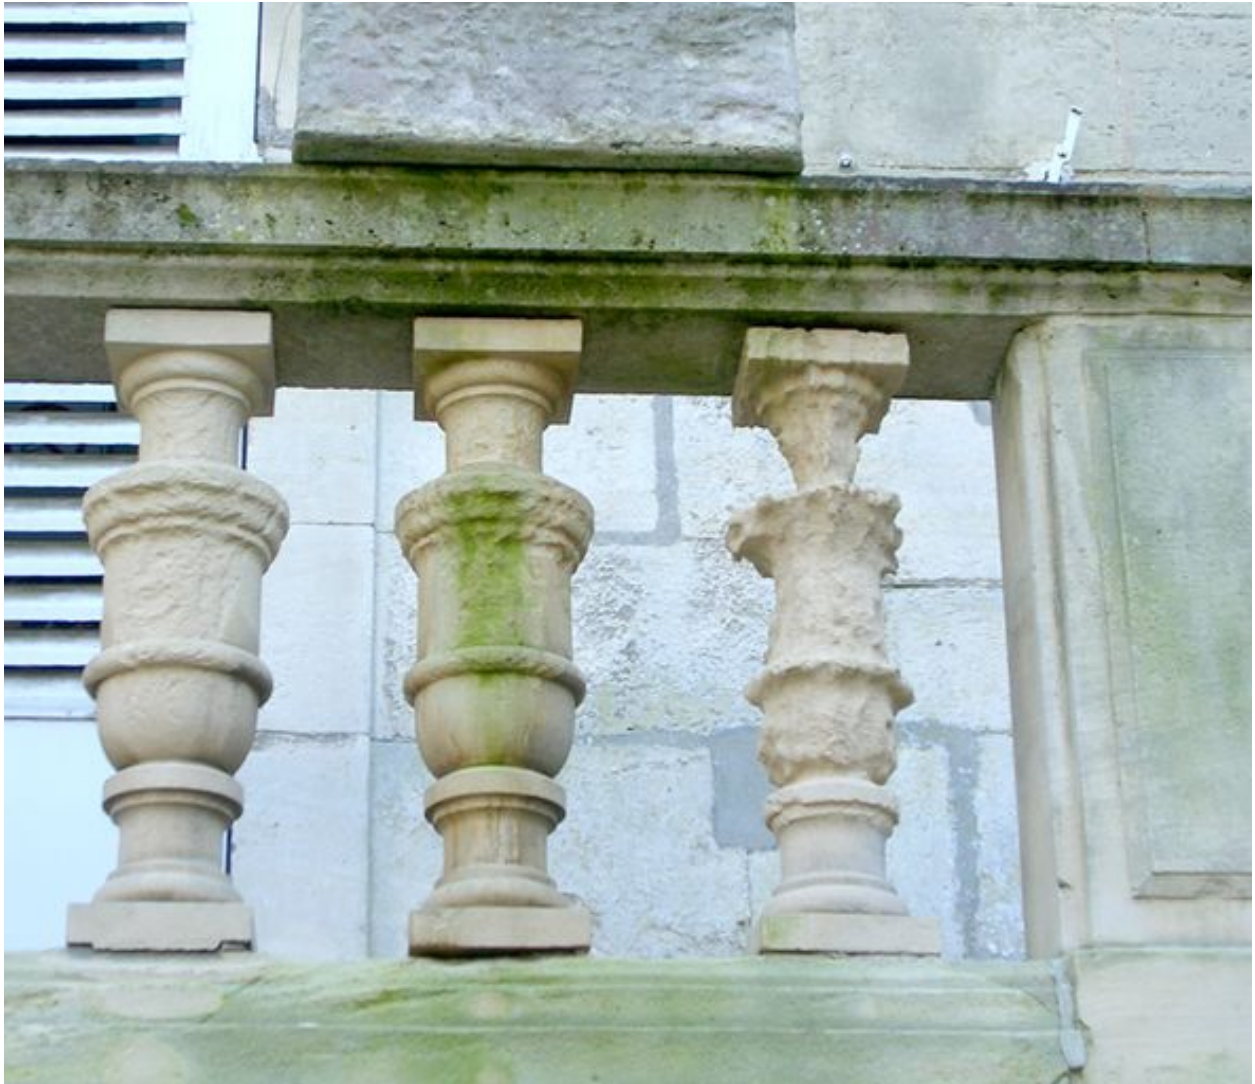
Détail des balustres en pierre de l'escalier.

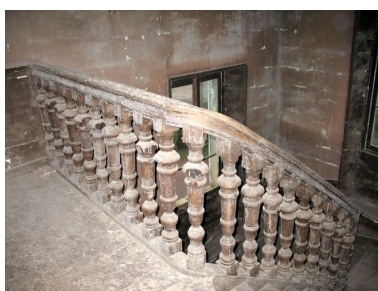
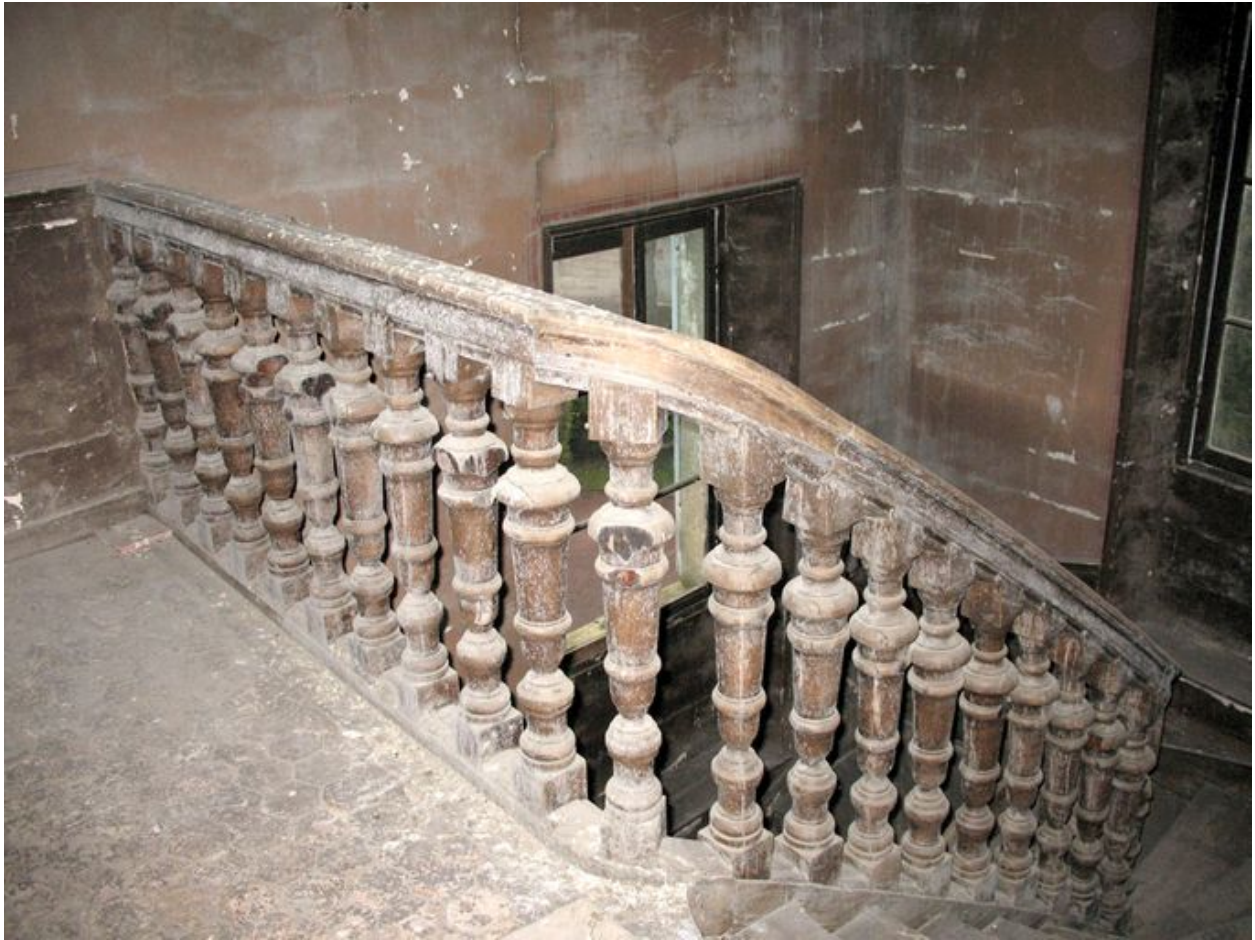
Balustrade et escalier en bois desservant les étages du château.

plusieurs salles de réception dont une avec une cheminée engagée décorée sur l'entablement d'une peinture représentant vraisemblablement le château de Clermont (Oise). Les étages supérieurs sont desservis par un escalier en bois. Les tours présentent un décor peint historié et armorié. Il subsiste dans les combles des éléments de décors intéressants : papiers peints avec un décor d'oiseaux et des motifs floraux et végétaux, pièces obliques de la charpente en bois sculptées d'un motif de feuilles de vignes et de grappes de raisin.

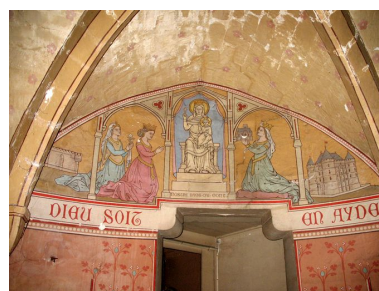
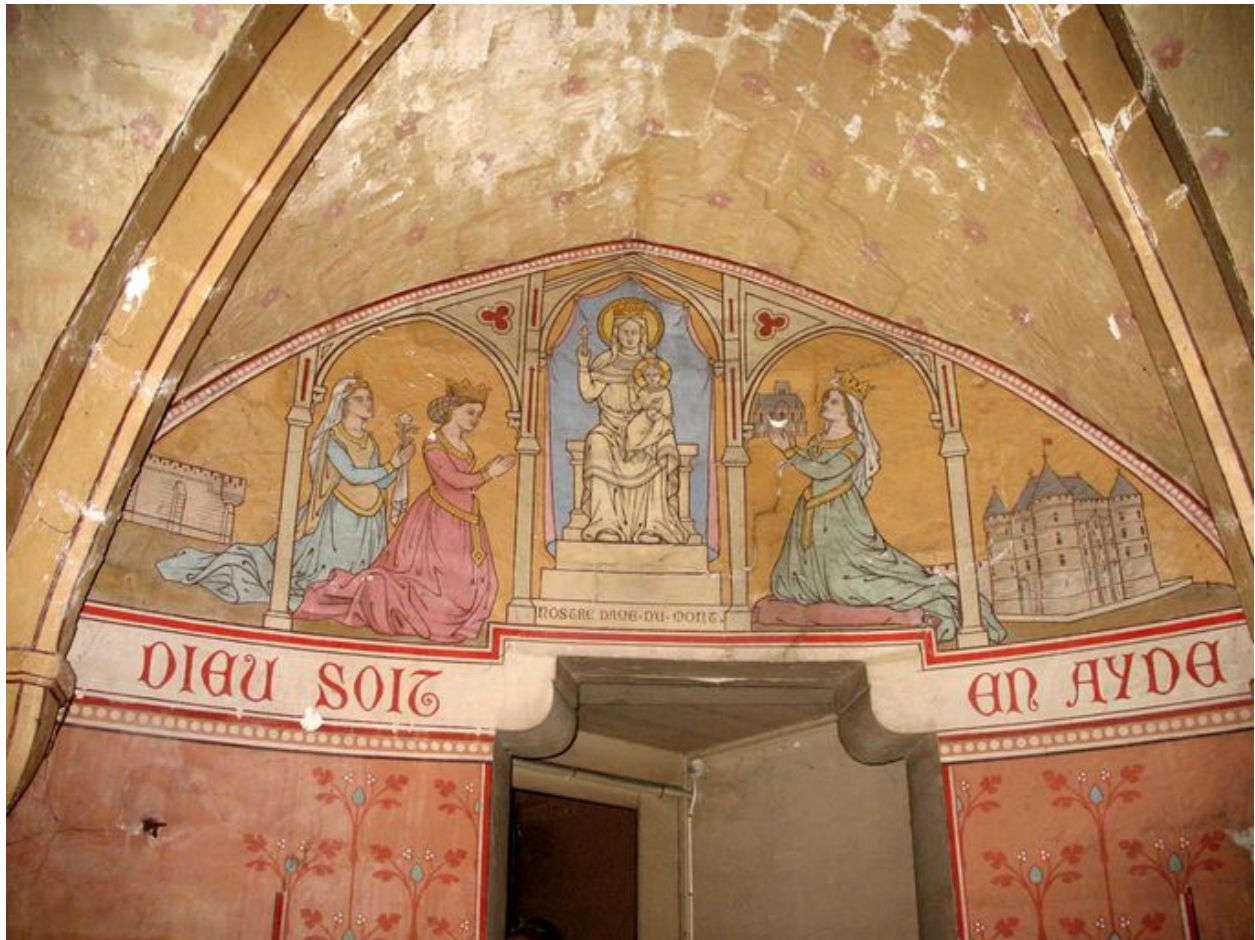
Peinture de la Notre-Dame du Mont dans une des tours du château. A droite on distingue le château de Montataire avant son agrandissement.

Peintures : Au premier étage de la tour sud-ouest sont peintes plusieurs scènes historiées (chevaliers, Vierge à l'enfant) portant sur les quartiers de la voûte les inscriptions suivantes : "Pierre, Guillelm, Yvo, MCCIII" ; "Dieu soit en ayde/ Notre dame du mont" ; "Robert sire de Montathere MCLXXVII" ; "Jehan sire de Montathere MCCLXIII". La tour d'angle porte un décor armorié avec les noms des familles propriétaires du château : les Bourbon, les Madaillan, les Châtillon, les Bussy-Rabutin, les Massillon, les Lorbehaye, les Condé et le "Roy" (Henri IV qui séjourna au château). Papiers peints : Une dizaine motifs de papiers peints ont été relevés sur l'ensemble du château. Les motifs d'oiseaux exotiques dominent. Les motifs floraux et géométriques sont également bien représentés.

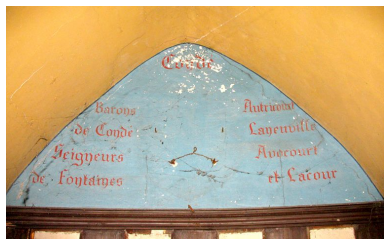
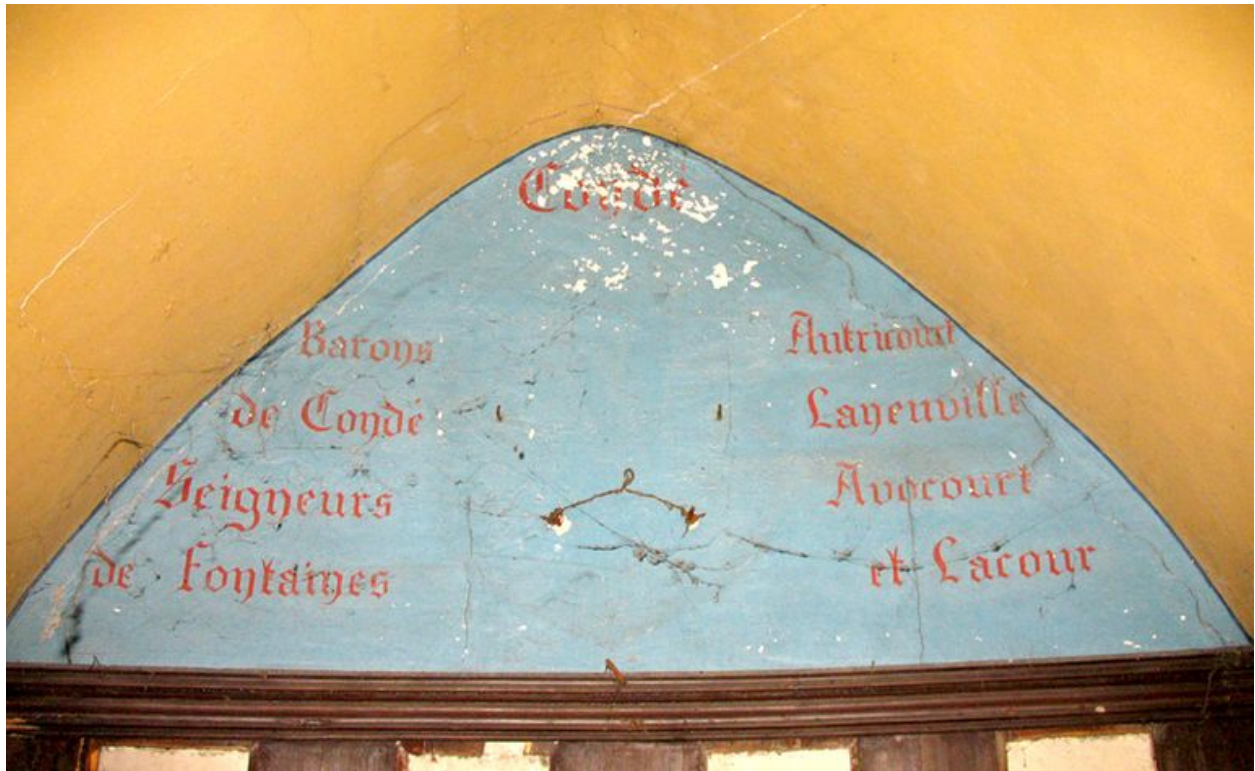
Inscription dans la tour sud-ouest sur la famille de Condé.
Phot. Clarisse Lorieux
IVR22_20086005182NUCA

Inscription dans la tour sud-ouest sur la famille de Condé.

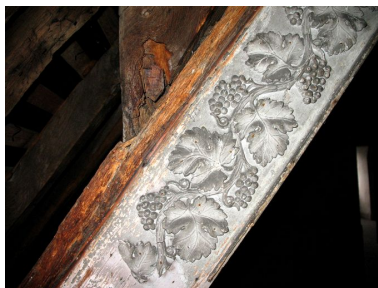
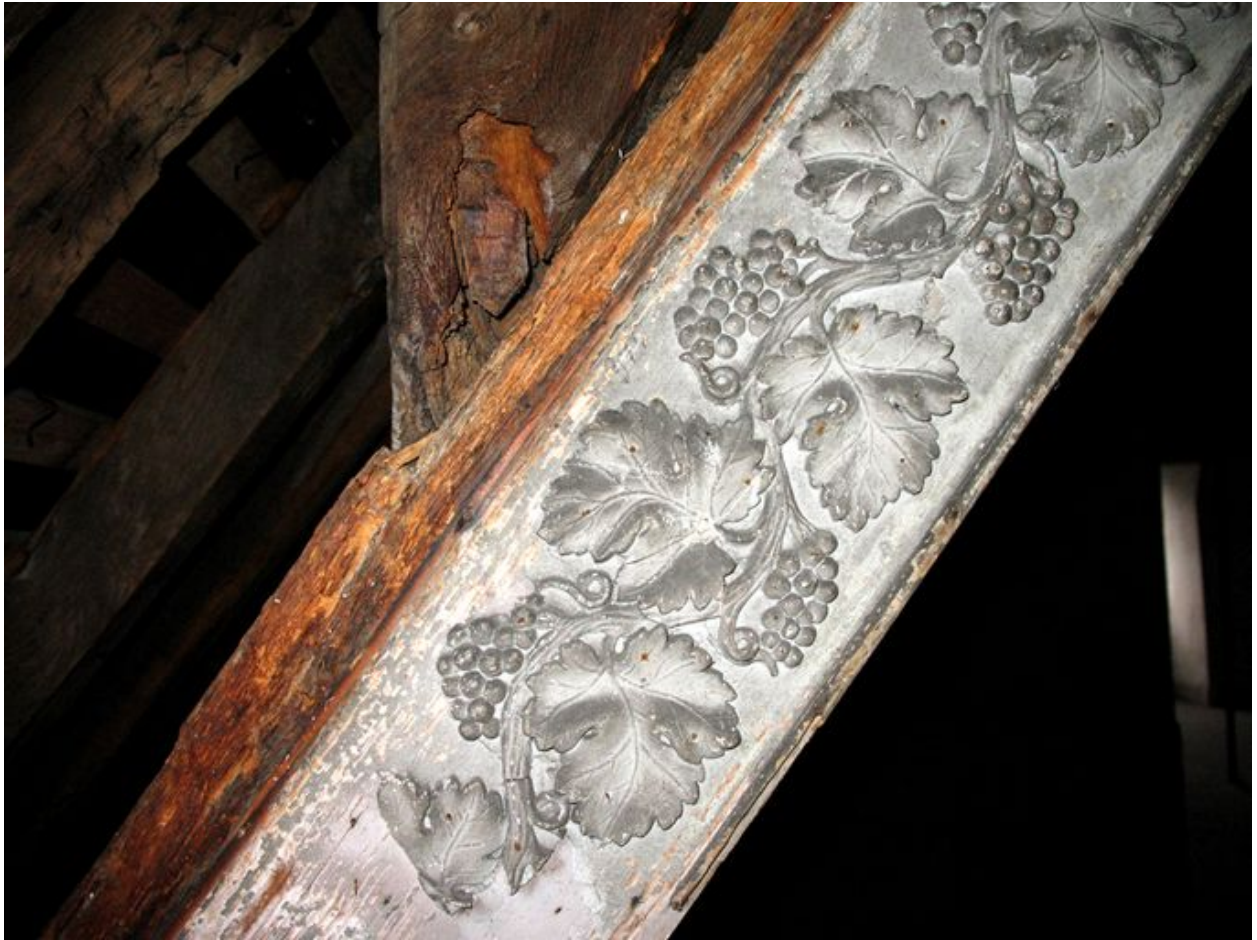
Linçoir de la charpente des combles sculpté de feuilles de vignes et de grappes de raisin.
Phot. Clarisse Lorieux
IVR22_20086005183NUCA

Linçoir de la charpente des combles sculpté de feuilles de vignes et de grappes de raisin.

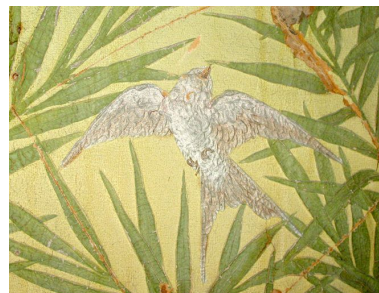
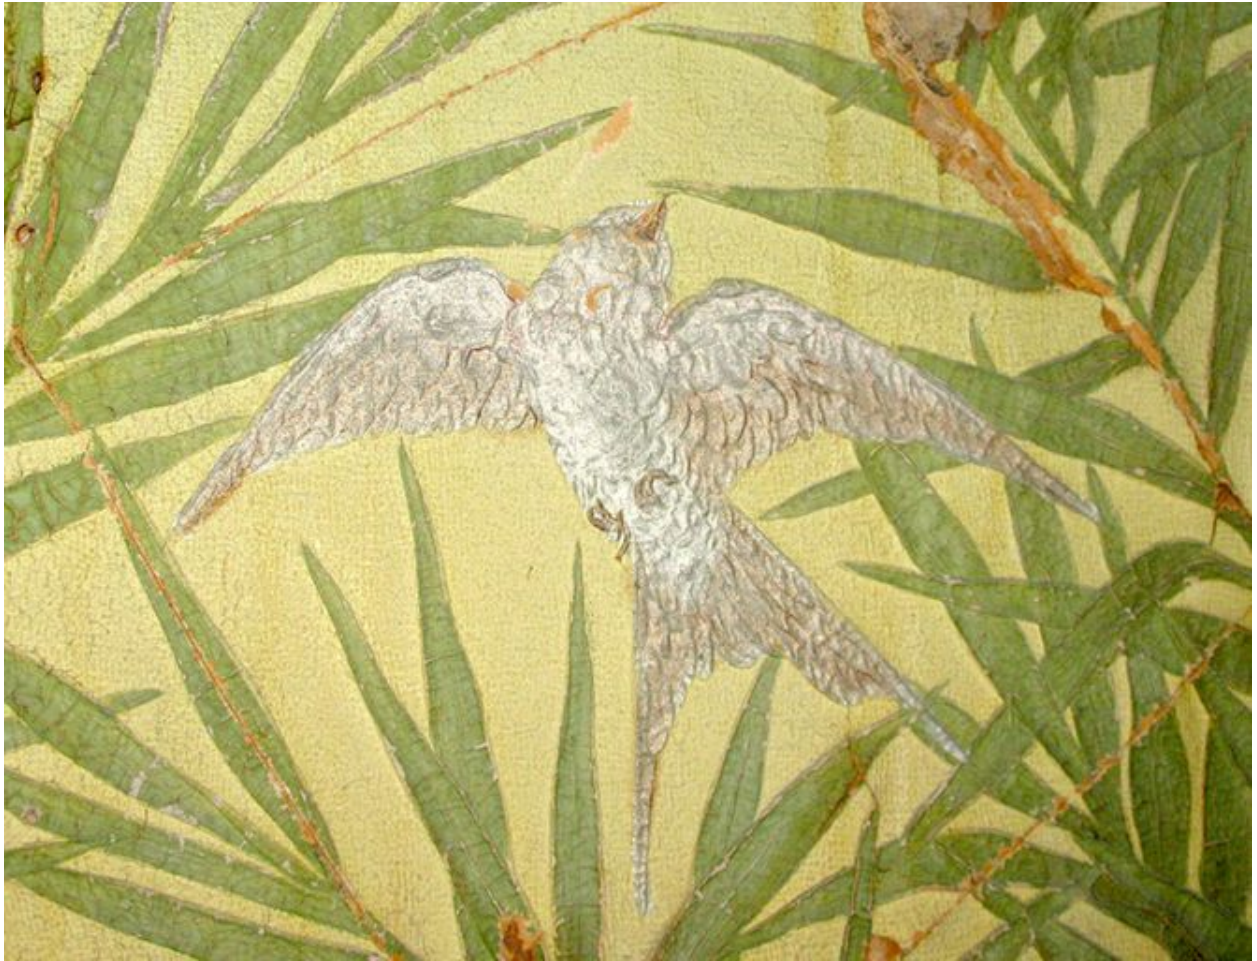
Papier peint au motif d'oiseau au 2e étage du château.
Phot. Clarisse Lorieux
IVR22_20086005184NUCA

Papier peint au motif d'oiseau au 2e étage du château.
