Les lavoirs reconstruits sur le Chemin des Dames, après la première guerre mondiale

Numéro de dossier : IA02002075

Cadre de l'étude : patrimoine de la Reconstruction Chemin des Dames

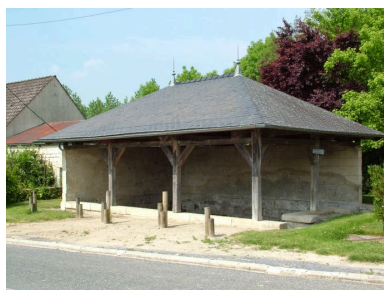
IVR22_20030202389NUCA

Vue générale du lavoir
de Colligis-Crandelain.

Le lavoir peut être légèrement isolé du village (Chermizy-Ailles) ou intégré à l'espace urbain (Colligis, Oulches-la-Vallée Foulon). Il présente généralement deux murs pleins (Colligis) et un pilier en bois à l'angle afin de maintenir la toiture ; le seul lavoir à quatre murs est visible à Vassogne. Un seul exemple à impluvium est localisé sur la commune de Chermizy-Ailles. Le bassin est toujours en contrebas du sol. Aucun décor n'en agrémente l'architecture.

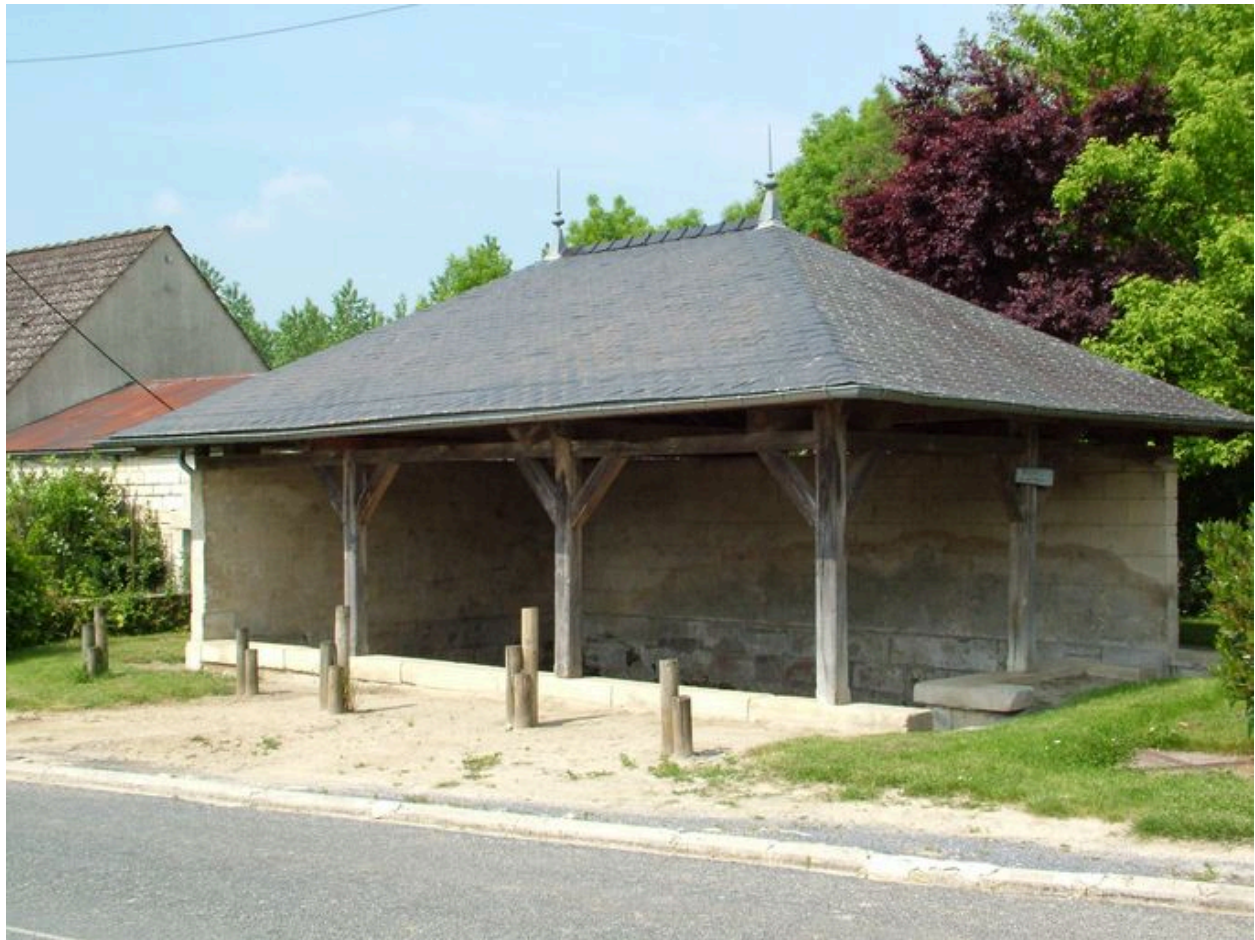
IVR22_20030202389NUCA

Vue générale du lavoir de Colligis-Crandelain.
