Hauts-de-France, Somme
Vauchelles-les-Quesnoy
266 rue du Quesnoy

Ferme Billet, devenu café

Numéro de dossier : IA80011026

Cadre de l'étude : inventaire topographique Pays d'art et d'histoire Ponthieu-baie de Somme

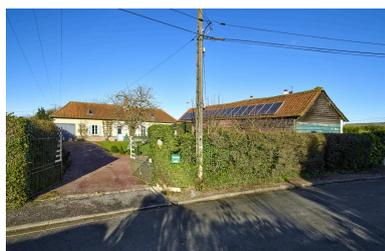
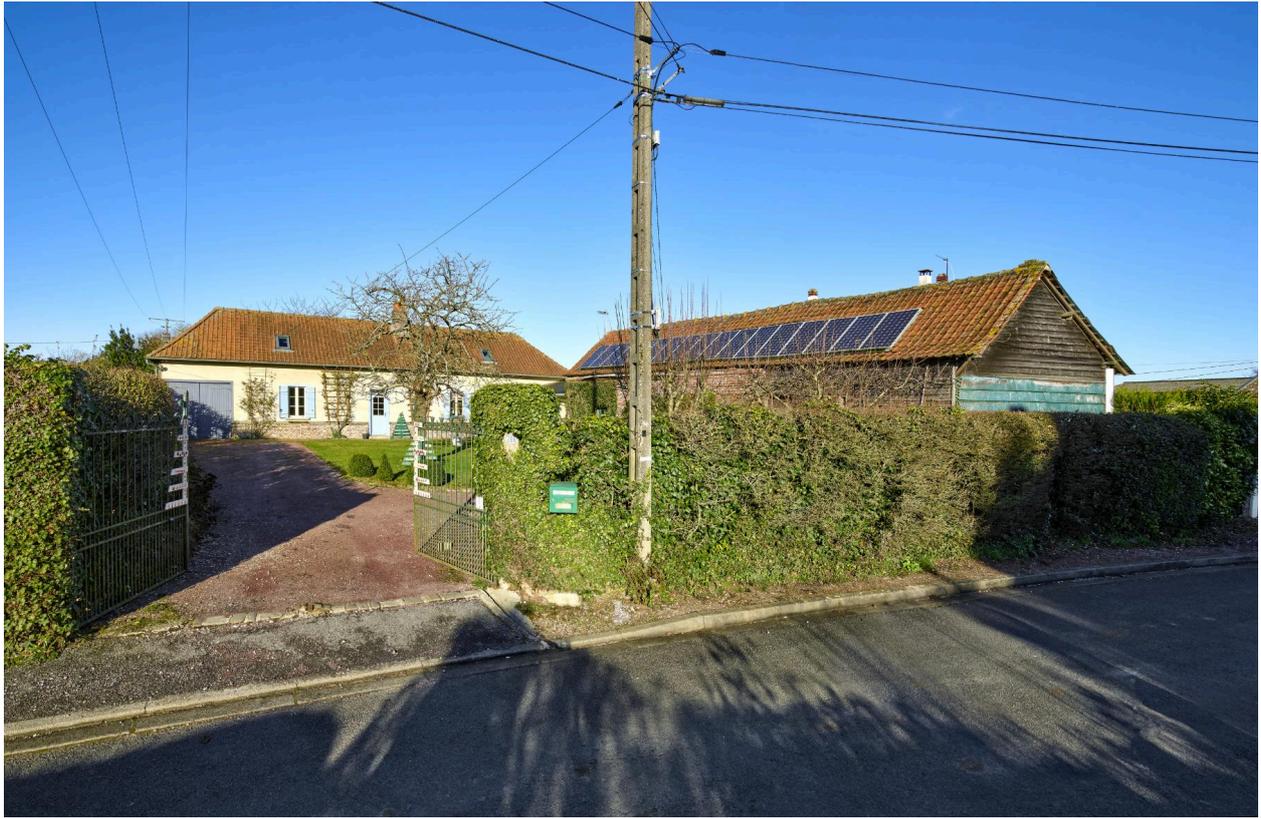
Vue de la ferme depuis
la rue, vue sud-est.
Phot. Thierry Lefébure
IVR32_20248000212NUCA

Vue de la ferme depuis la rue, vue sud-est.

L'ancienne ferme est située à l'extrémité sud du village de Vauchelles-les-Quesnoy, en retrait d'une rue secondaire. Elle est limitée en fond de parcelle par un chemin (Chemin du Prêtre) qu'une haie vive sépare de la propriété.

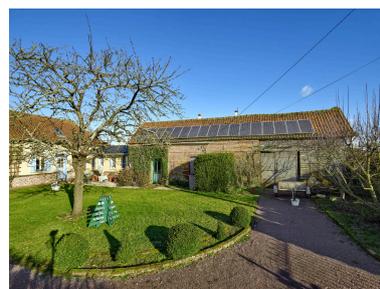
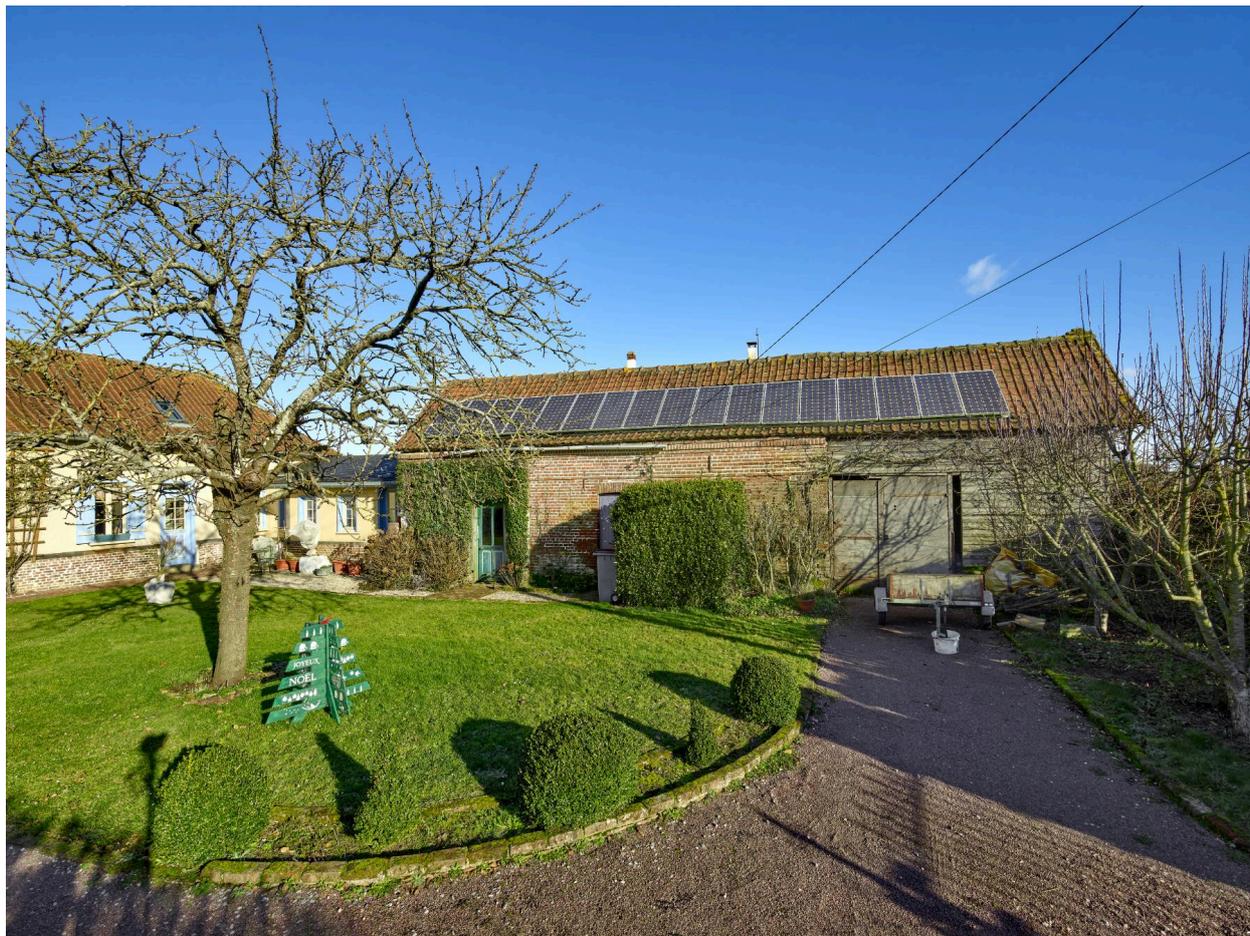
Vue de la grange depuis le sud.
Phot. Thierry Lefébure
IVR32_20248000214NUCA

Vue de la grange depuis le sud.

La grange est divisée en deux parties, l'une en brique (un garage dont le mur pignon donne sur la rue du Quesnoy) et l'autre en essentage de bois. Trois portes sont percées dans le mur sud, dont une pour le garage (la plus à l'est). L'ensemble est couvert par un toit en tuiles, à longs pans et pignons couverts. Cette couverture possède un coyau.

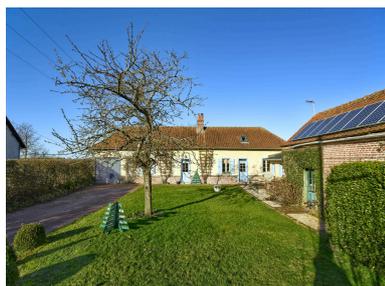
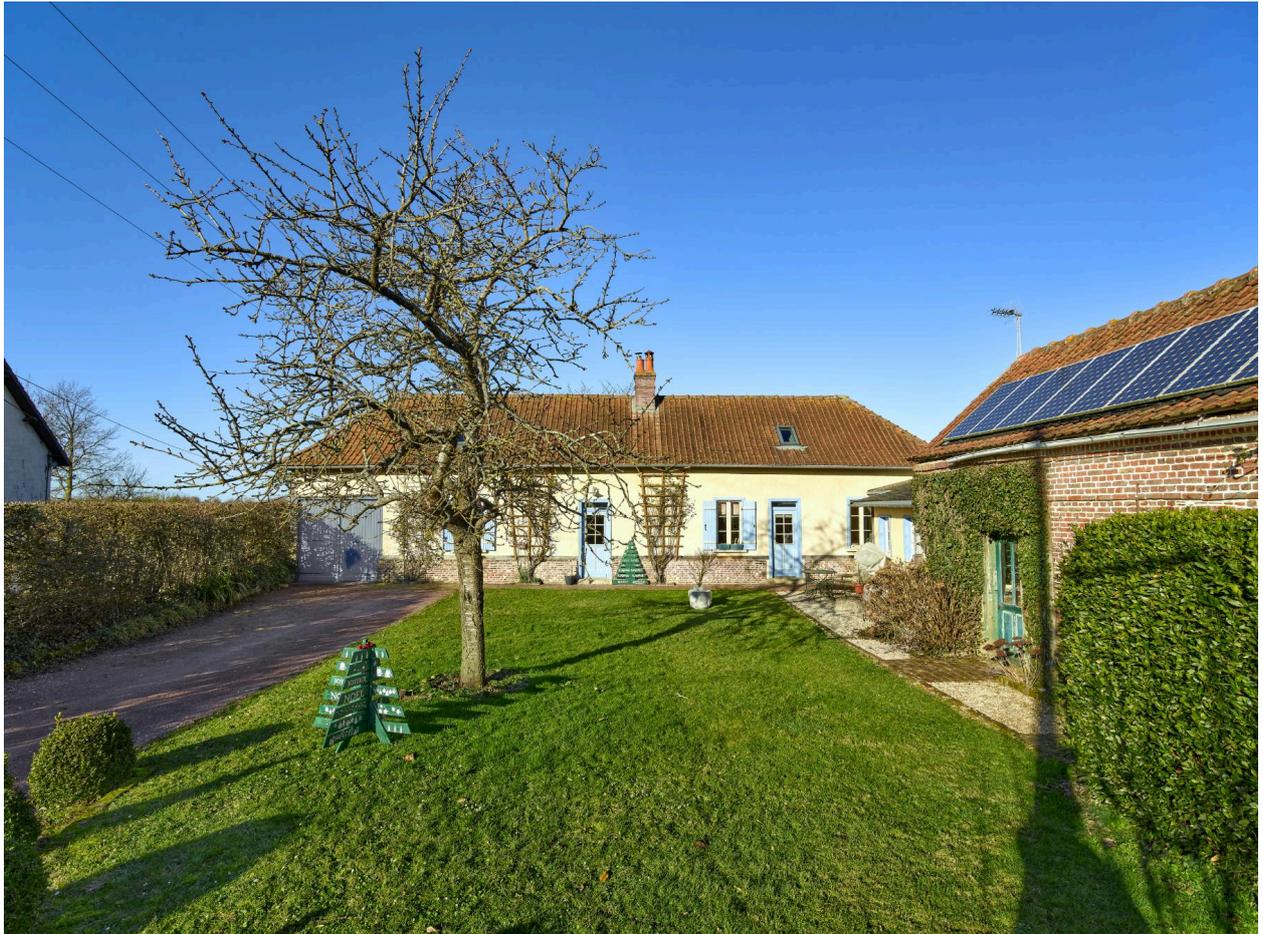
Vue de la maison, depuis le sud-est.
Phot. Thierry Lefébure
IVR32_20248000215NUCA

Vue de la maison, depuis le sud-est.

La maison est orientée sud-est, nord-ouest. Sa façade sud-est, sur cour, est à pan de bois sur un soubassement de brique et présente une élévation en rez-de-chaussée et combles. La façade opposée, côté jardin, est entièrement construite en brique ; l'appareil alterne une assise de brique en boutisses et une assise de panneresses. La façade en brique, plus exposée aux intempéries, est ainsi plus résistante que la façade en pan de bois et torchis. Un four à pain est construit contre la maison, au centre de la façade ; il est surmonté d'un arc surbaissé. Une véranda est également implantée du côté nord-ouest, à l'est de la façade. L'ensemble de la maison est couvert par un toit en tuile mécanique à longs pans et croupes. À l'intérieur, deux grandes cheminées : une dans la cuisine et une seconde dans un salon, partagent le même conduit.

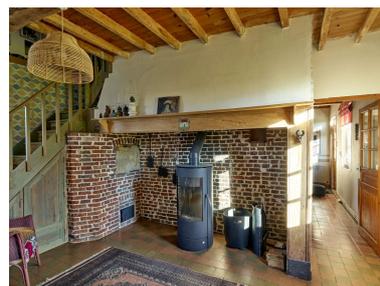
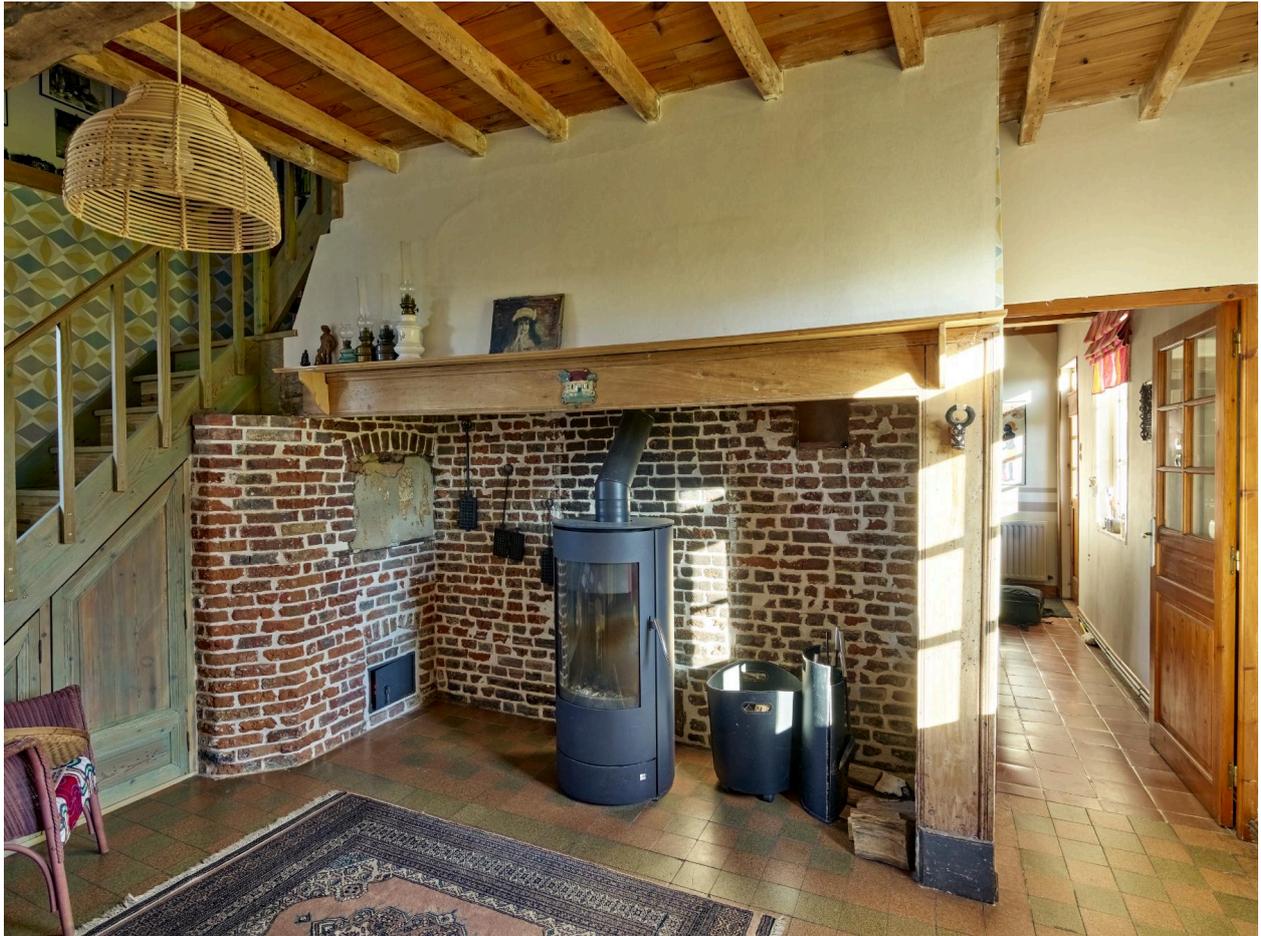
Intérieur, première cheminée.
Phot. Thierry Lefébure
IVR32_20248000216NUCA

Intérieur, première cheminée.

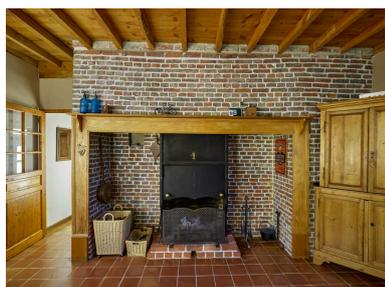
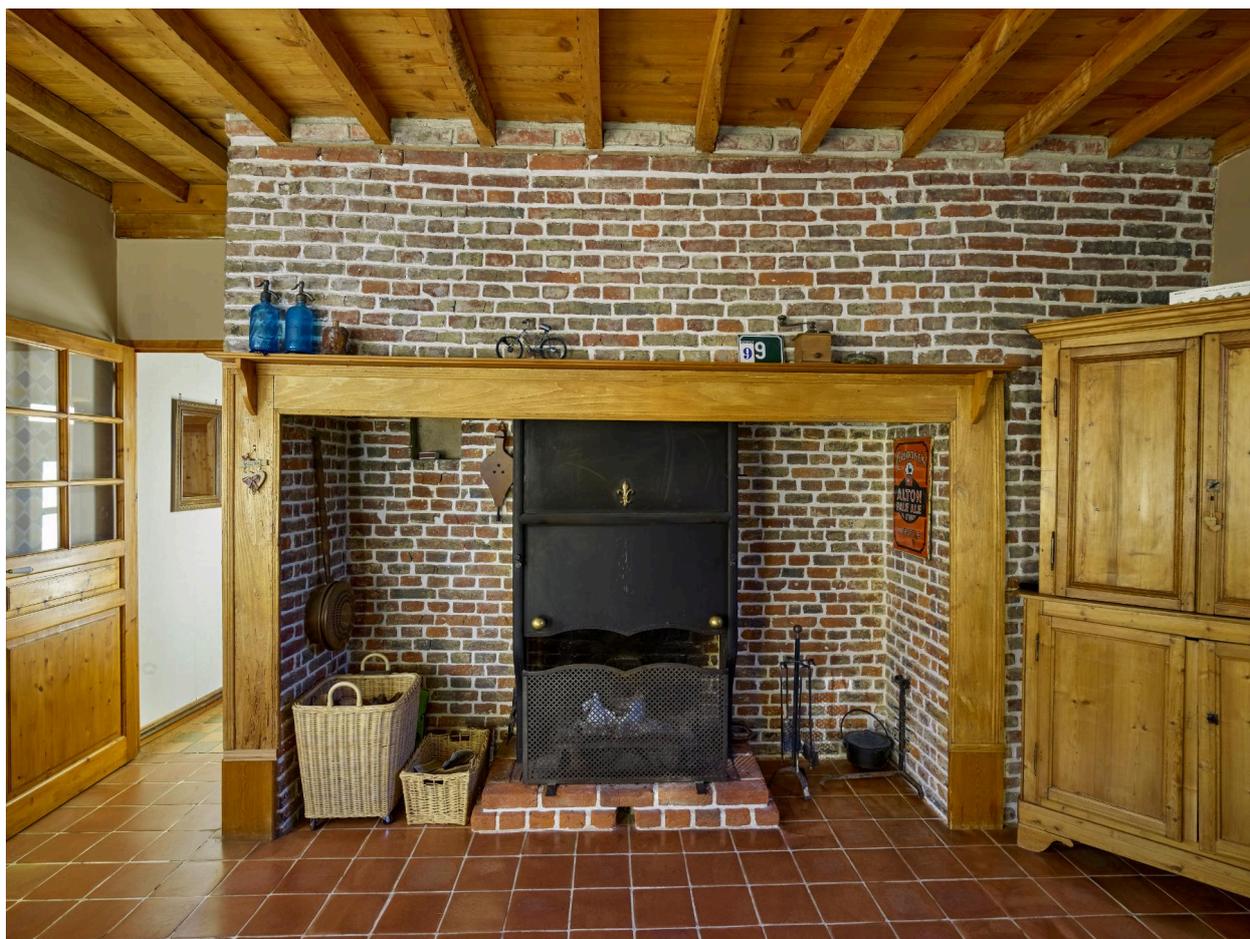
IVR32_20248000217NUCA

Intérieur, deuxième cheminée.

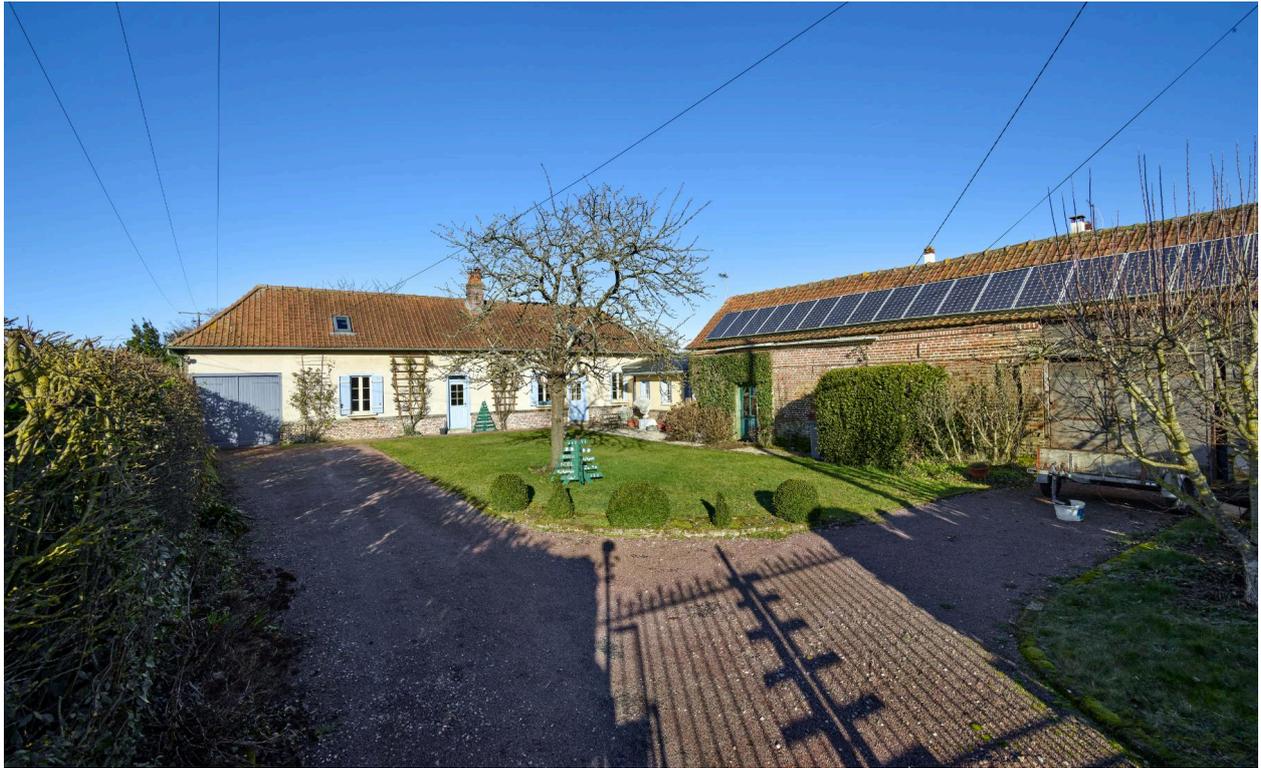
Vue de la maison et de sa partie
agricole depuis le sud-est.
Phot. Thierry Lefébure
IVR32_20248000213NUCA

Vue de la maison et de sa partie agricole depuis le sud-est.

Les édifices (maison et grange et/ou remise agricole) occupent le tiers de la parcelle dessinée en lanière et sont disposés en L. La maison d'habitation s'étend sur toute la largeur de la parcelle tandis que la grange forme un retour perpendiculaire au nord-ouest de la parcelle.

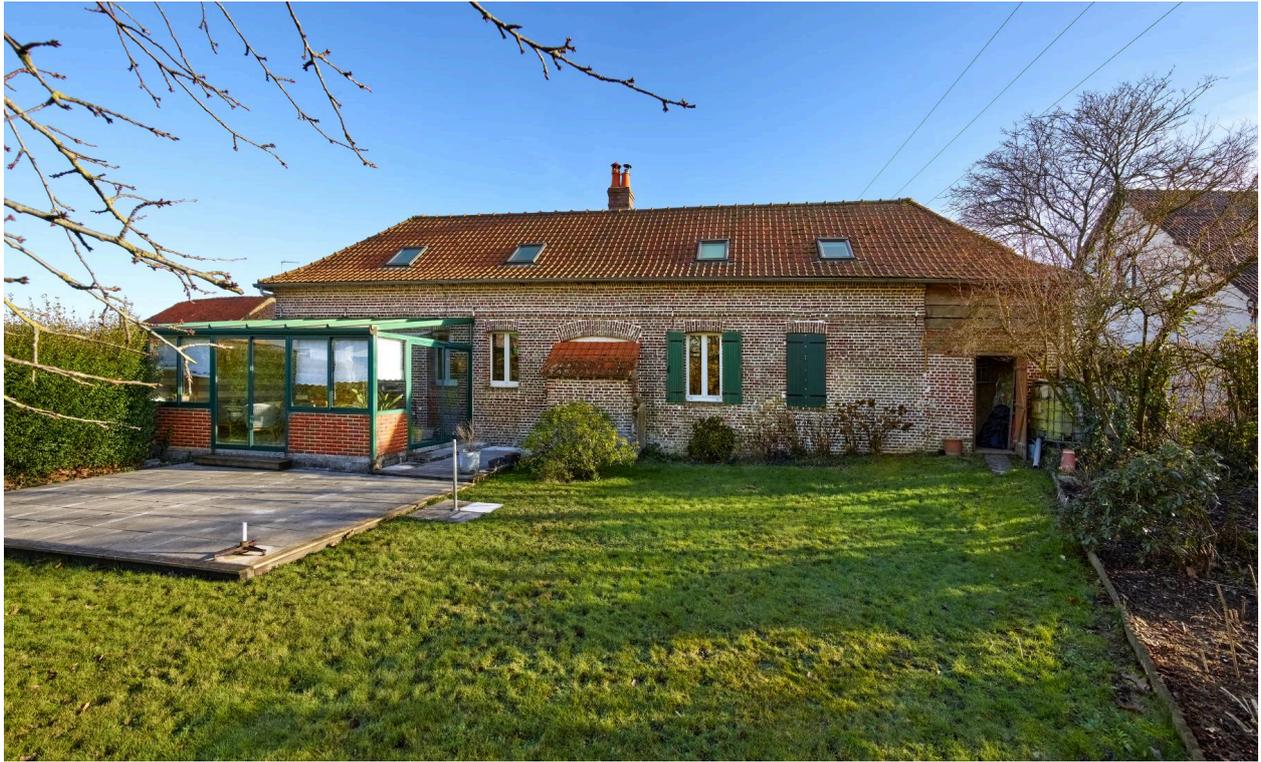
Vue de la maison,
depuis le nord-ouest.
Phot. Thierry Lefébure
IVR32_20248000218NUCA

Vue de la maison, depuis le nord-ouest.
