Hauts-de-France, Aisne
Paissy
18 rue de Neuville

Maison

Numéro de dossier : IA02001614
Date de l'enquête initiale : 2003
Date(s) de rédaction : 2003
Cadre de l'étude : patrimoine de la Reconstruction Chemin des Dames
Degré d'étude : étudié

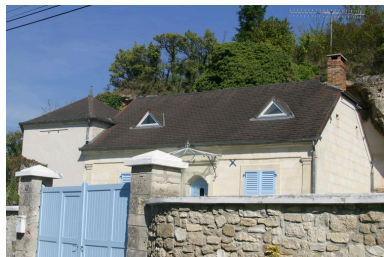
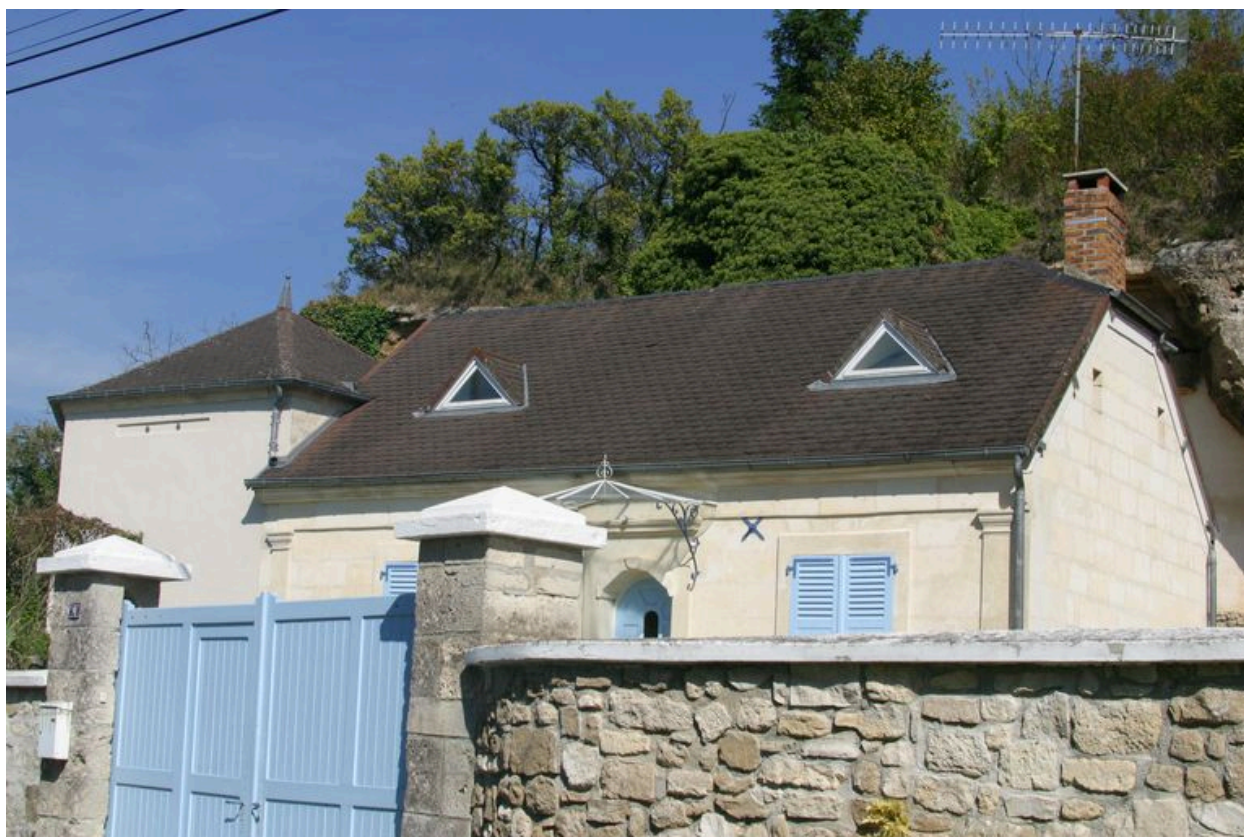
IVR22_20030202007NUCA

Vue générale de la façade principale.

Précédée d'un mur en blocage de moellon, cette maison est située en retrait de la voie de circulation. Longue de trois travées, entièrement composée de pierre de taille, elle est couverte d'un toit à longs pans et demi-croupes en tuiles mécaniques, souligné par une corniche moulurée. La porte cintrée est surmontée d'une marquise. Une tour carrée à toit en pavillon occupe le prolongement du côté gauche de la maison. Deux pilastres encadrent le mur de façade, constituant le seul élément décoratif de la construction. L'entrée de la cave est accessible depuis l'extérieur de la propriété. Une creutte servant de remise occupe le fond du jardin.

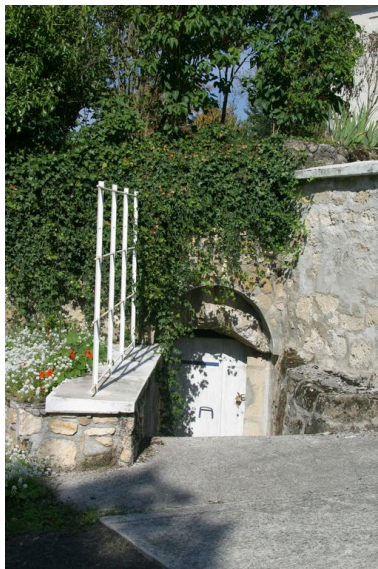
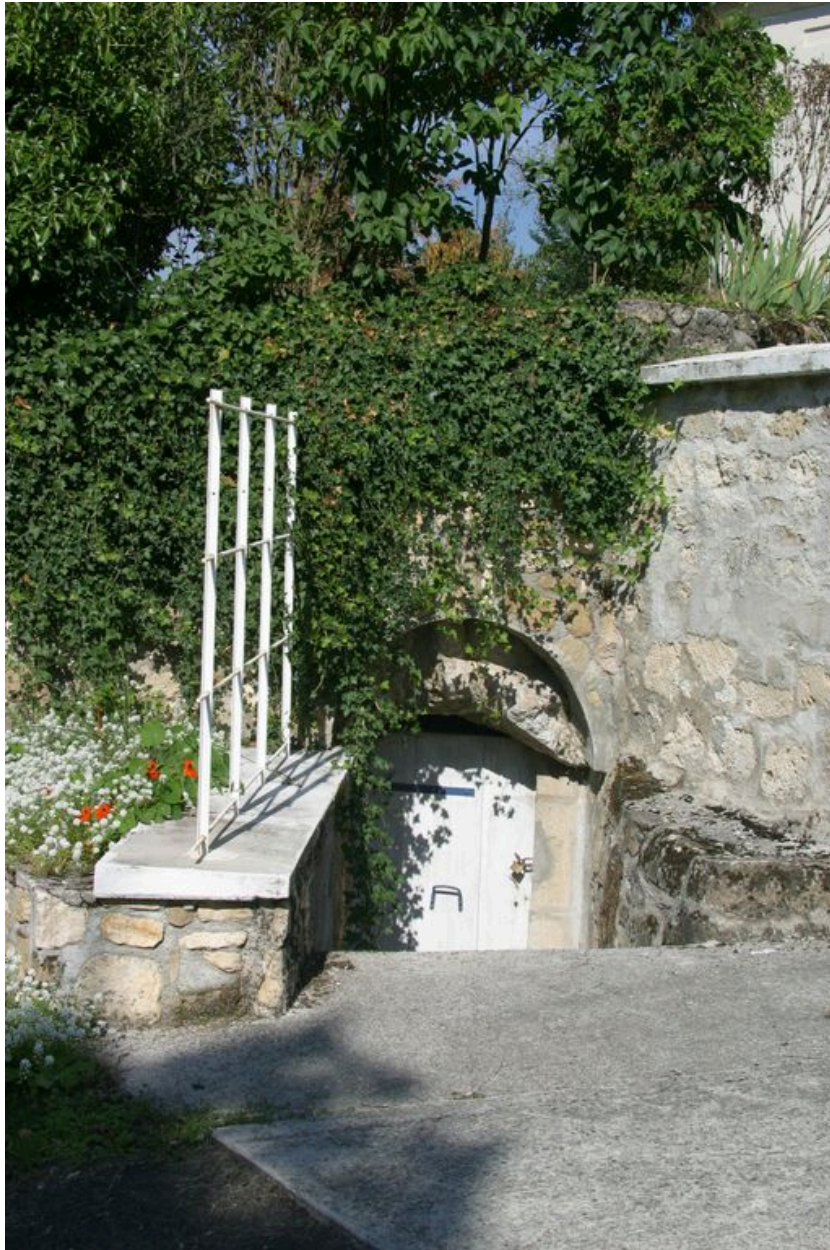
IVR22_20030202008NUCA

Vue de l'entrée de la
cave donnant sur la rue.

Vue de l'entrée de la cave donnant sur la rue.
