Hauts-de-France, Nord  
Armentières  
12 place du Marché aux Toiles

## Tissage et blanchisserie Ignace Béghin, puis tissage Deren, puis Dufour-Deren, puis Dufour-Walrave

Numéro de dossier : IA00062761  
Date de l'enquête initiale : 1988  
Date(s) de rédaction : 1990, 2023  
Cadre de l'étude : patrimoine industriel Armentières  
Degré d'étude : recensé

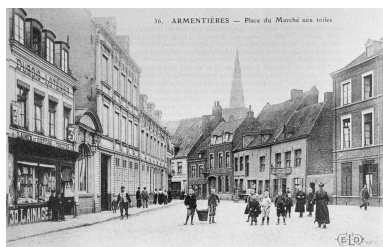
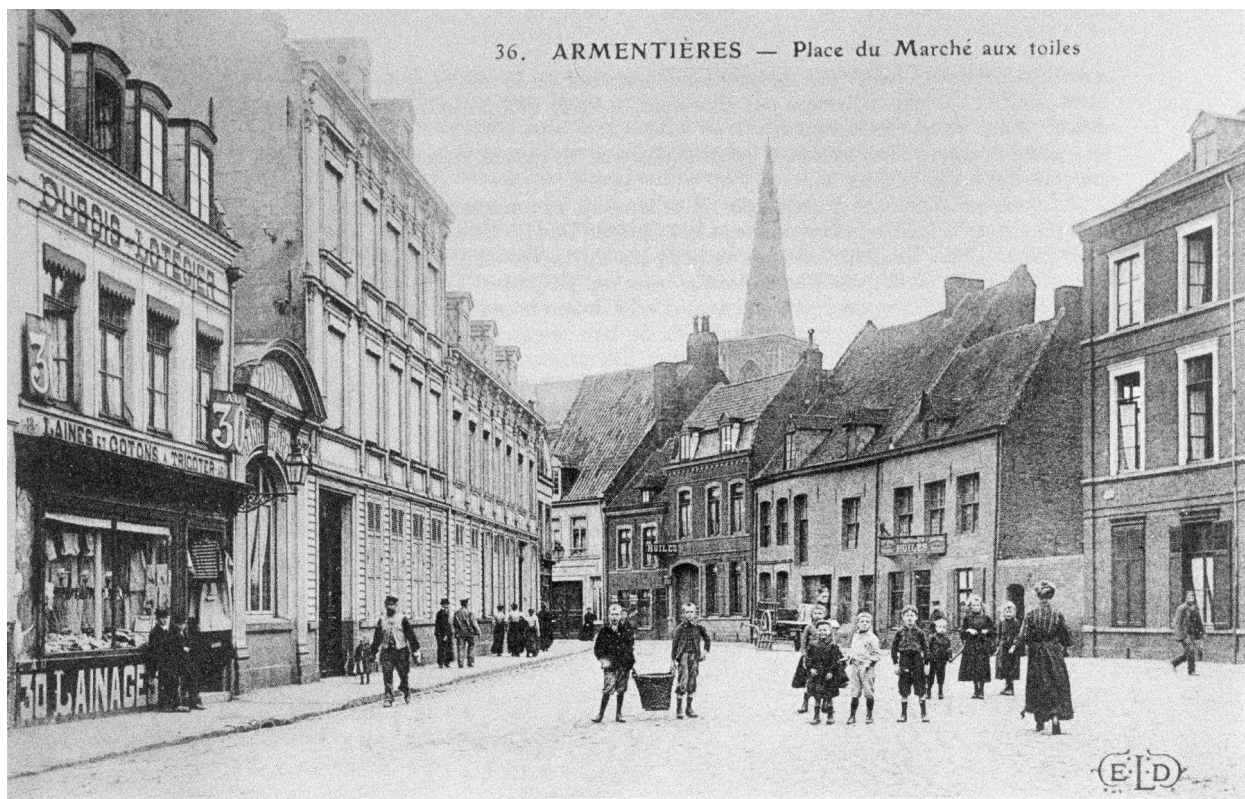
Vue générale de la place du Marché aux toiles. Carte postale, photographe inconnu, ELD éd., [circa 1900]. A gauche, l'entrée monumentale du tissage Deren. In : Commission « Armentières hier et aujourd'hui ». La Belle Époque à Armentières. Dunkerque : Westhoek/éditions des beffrois, 1986. Repro. Olivier Marlard  
IVR31\_19905900497ZB

Vue générale de la place du Marché aux toiles. Carte postale, photographe inconnu, ELD éd., [circa 1900]. A gauche, l'entrée monumentale du tissage Deren. In : Commission « Armentières hier et aujourd'hui ». La Belle Époque à Armentières. Dunkerque : Westhoek/éditions des beffrois, 1986.

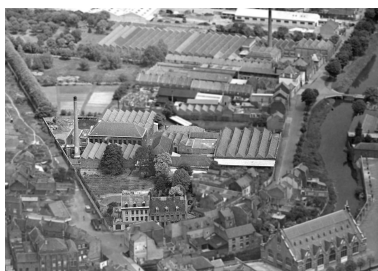
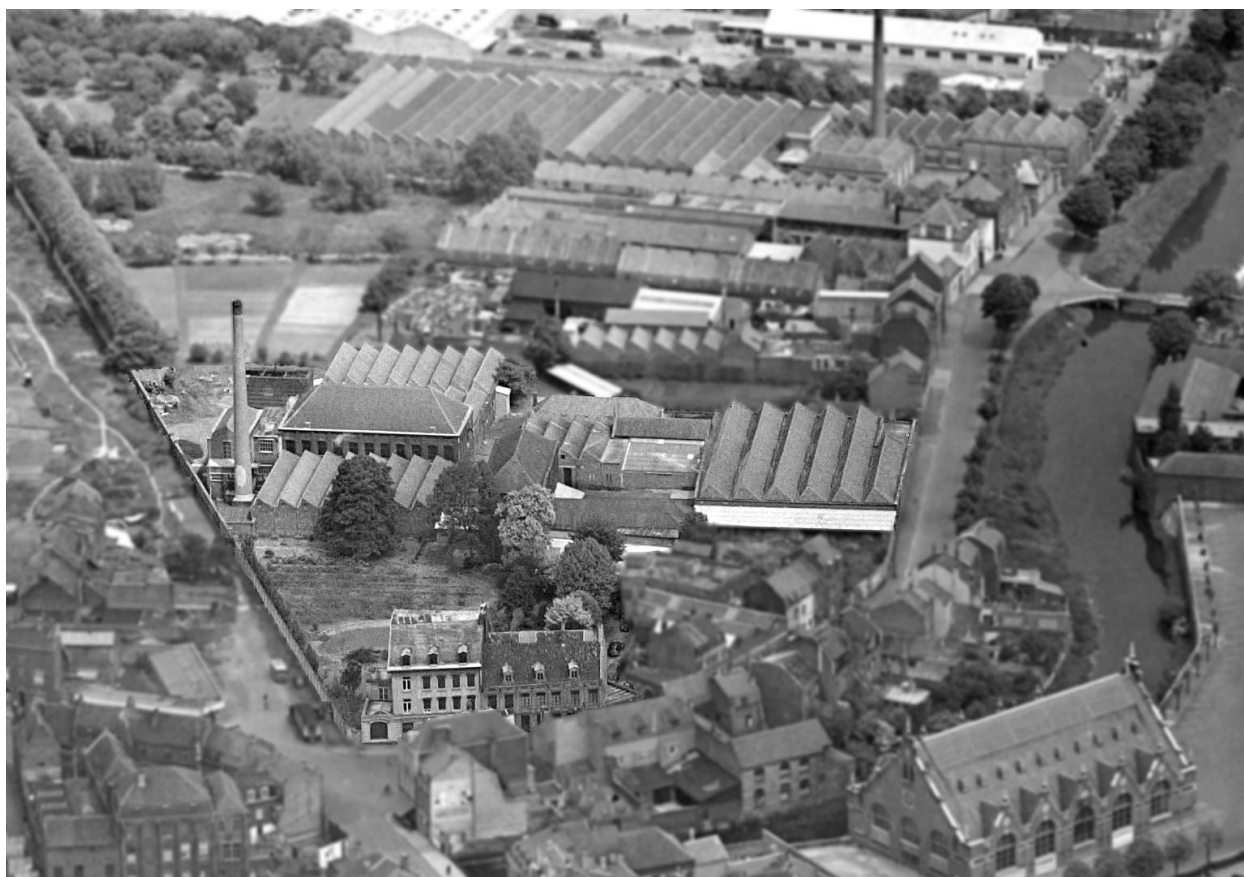
Vue aérienne oblique vers le nord de l'usine Dufour-Deren (IGN. Photothèque nationale. 30/05/1960). Repro. Jean-Marc Ramette  
IVR32\_20235905021NUC

Vue aérienne oblique vers le nord de l'usine Dufour-Deren (IGN. Photothèque nationale. 30/05/1960).

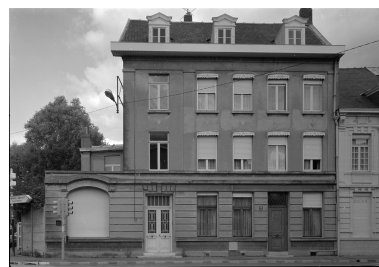
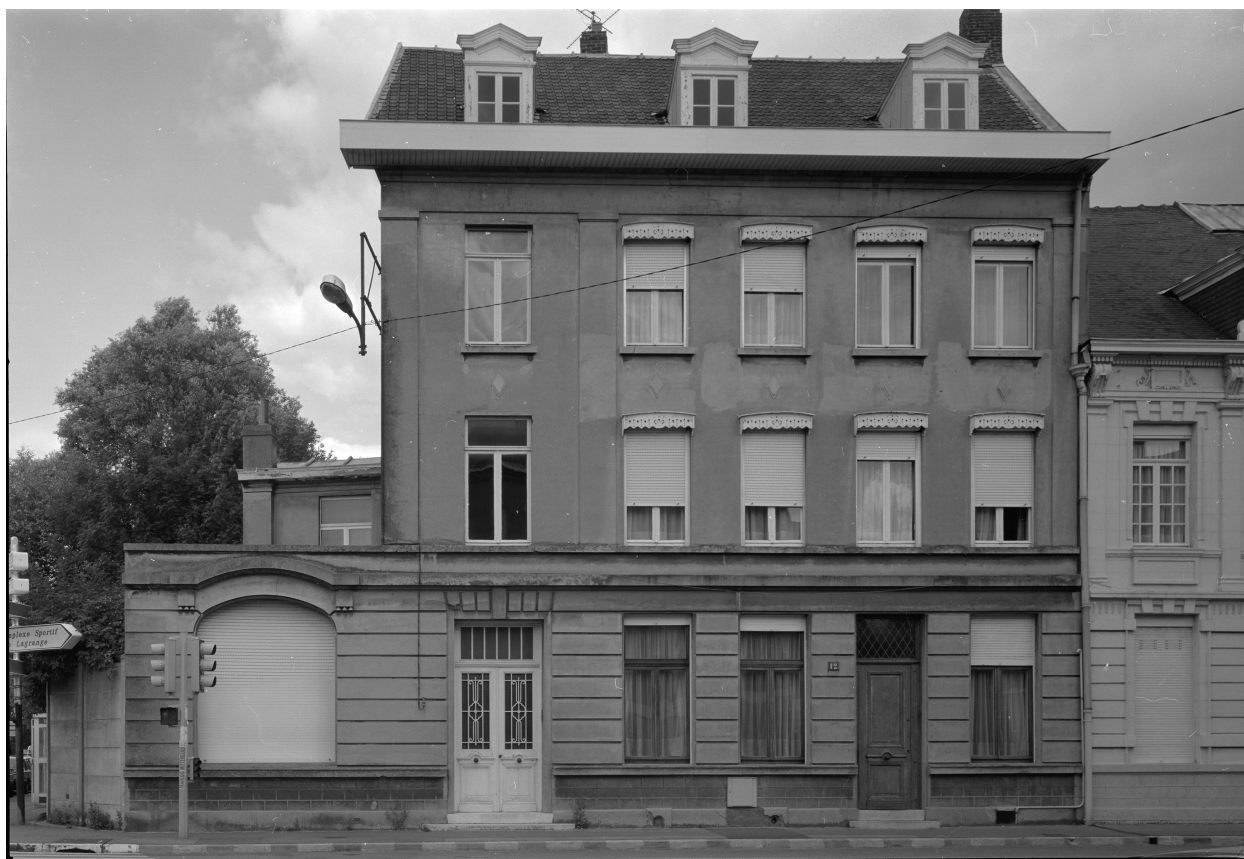
Anciens bureaux et portail d'entrée. Phot. Olivier Marlard  
IVR31\_19885901420X

Anciens bureaux et portail d'entrée.

Le logement patronal est en pierre. Il possède deux étages carrés et un étage de comble. Il est composé de sept travées avec modillon galbé et frise sous corniche. Le passage couvert est surmonté d'un fronton à ailerons. Les bureaux, dont les murs sont en brique enduite, comptent cinq travées sur trois niveaux d'élévation sous combles. Ils sont couverts d'un toit deux pans percé de lucarnes.

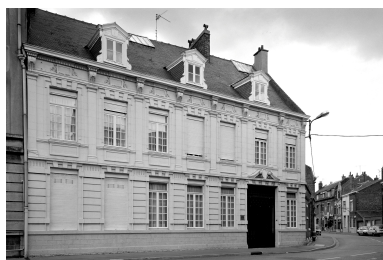
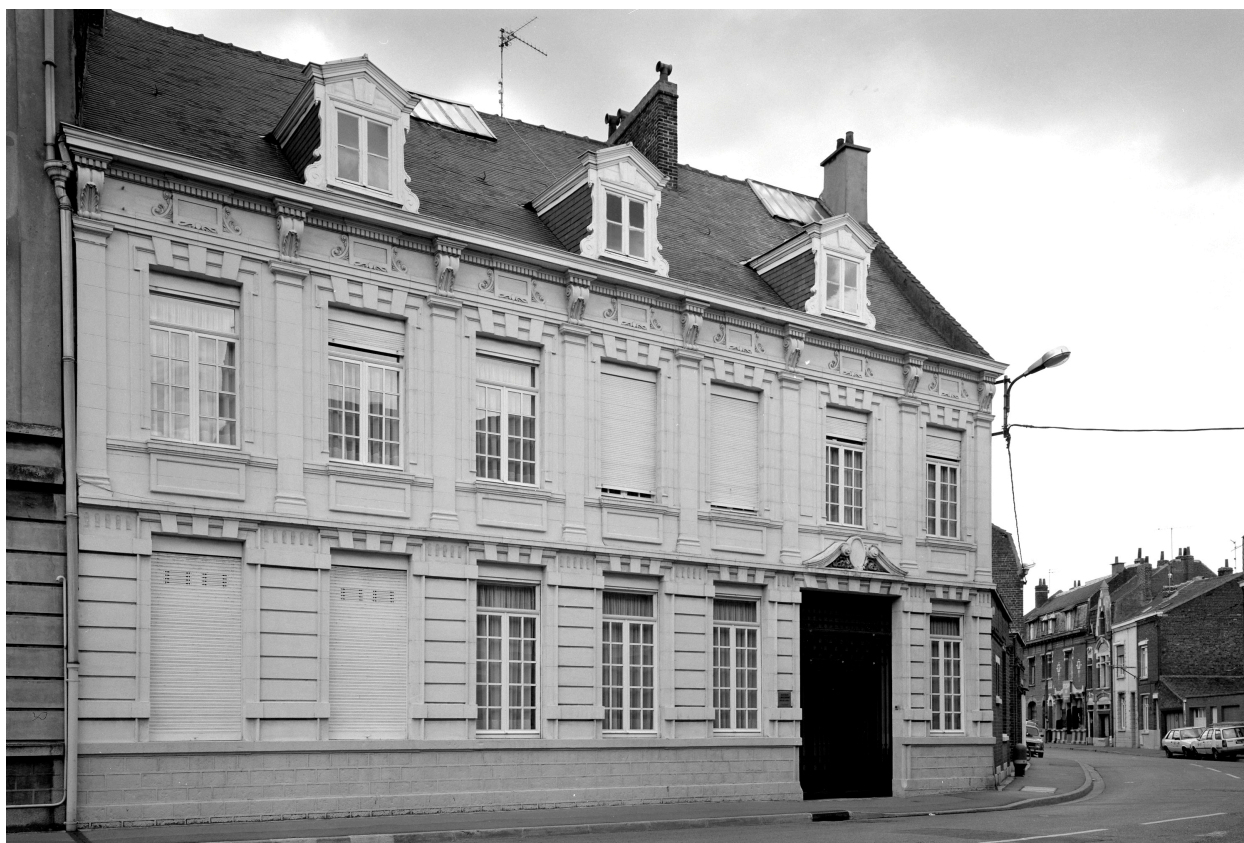
Logement patronal. Phot. Olivier Marlard  
IVR31\_19885901421X

Logement patronal.

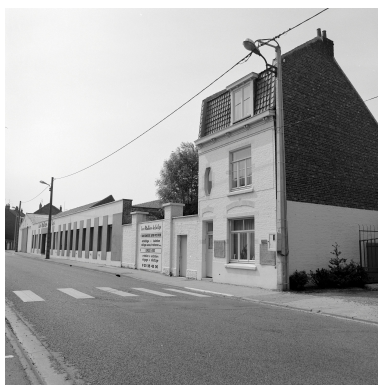
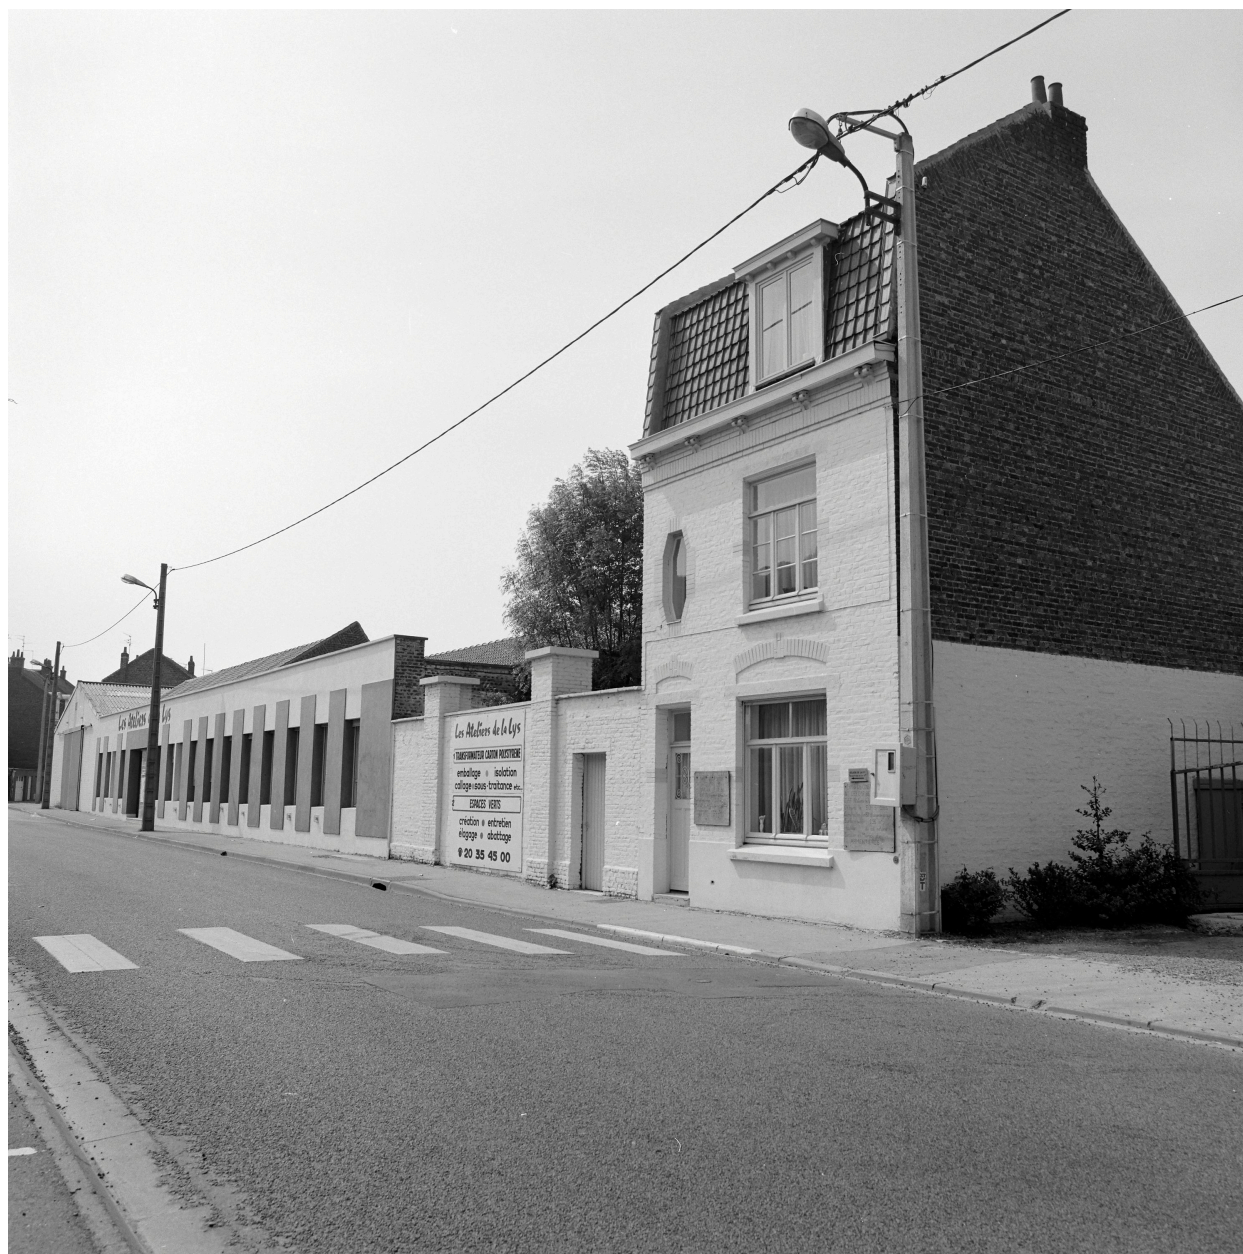
Atelier de fabrication, élévation rue du Pont de Beauvais. Phot. Philippe Dapvril  
IVR31\_19885900909X

Atelier de fabrication, élévation rue du Pont de Beauvais.

Le site occupe une surface d'environ 1,4 ha. Les ateliers de fabrication en rez-de-chaussée sont en brique et couverts de shed. Ils sont en partie détruits par un incendie peu avant notre étude. L'atelier le plus ancien, en cœur d'îlot, d'environ vingt-quatre mètres sur dix mètres, a miraculeusement été épargné. Il compte deux niveaux. Des piliers de fonte soutiennent les planchers de bois (poutres et solives). L'atelier est couvert de longs pans à croupe en charpente en bois apparente, avec de la tuile flamande mécanique en matériau de couverture.

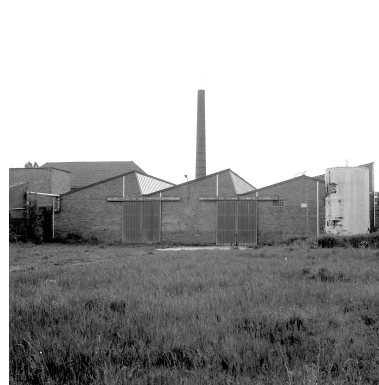
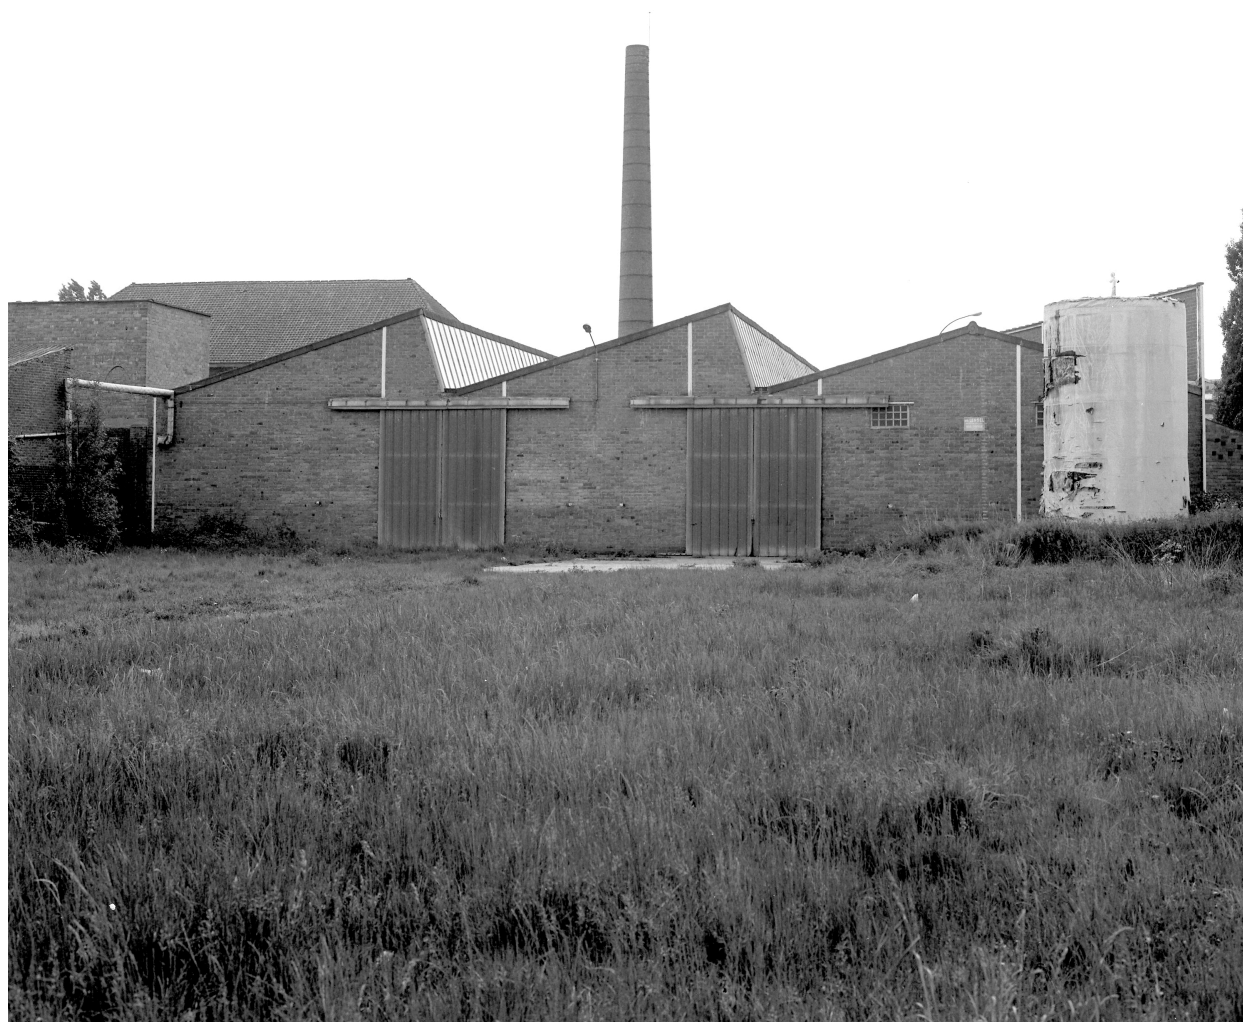
Atelier de fabrication, élévation avenue Aristide-Briand. Phot. Philippe Dapvril  
IVR31\_19885900915X

Atelier de fabrication, élévation avenue Aristide-Briand.

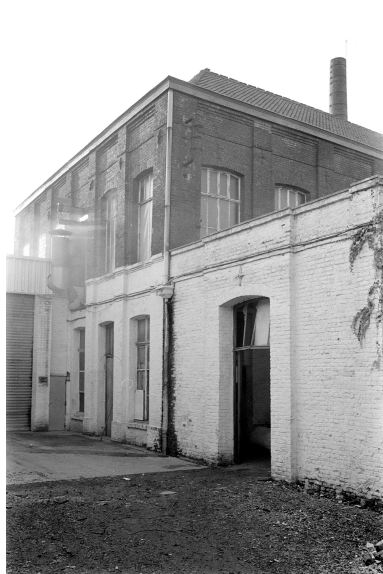
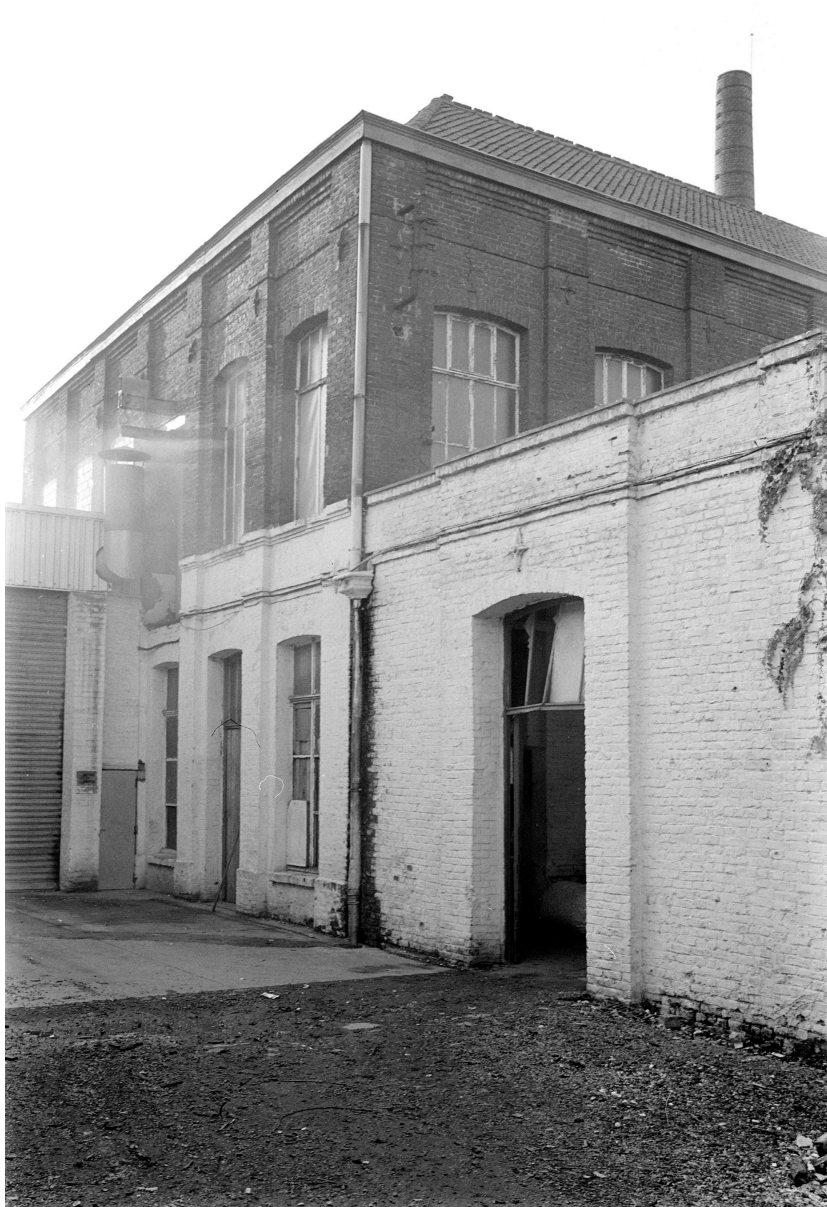
Atelier de fabrication. Vue prise vers le Nord. Phot. Philippe Dapvril  
IVR31\_19885902174X

Atelier de fabrication. Vue prise vers le Nord.

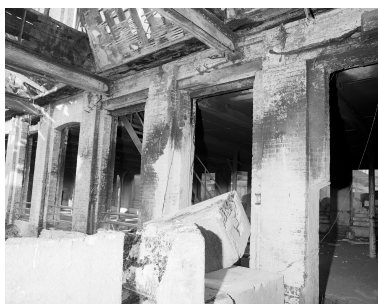
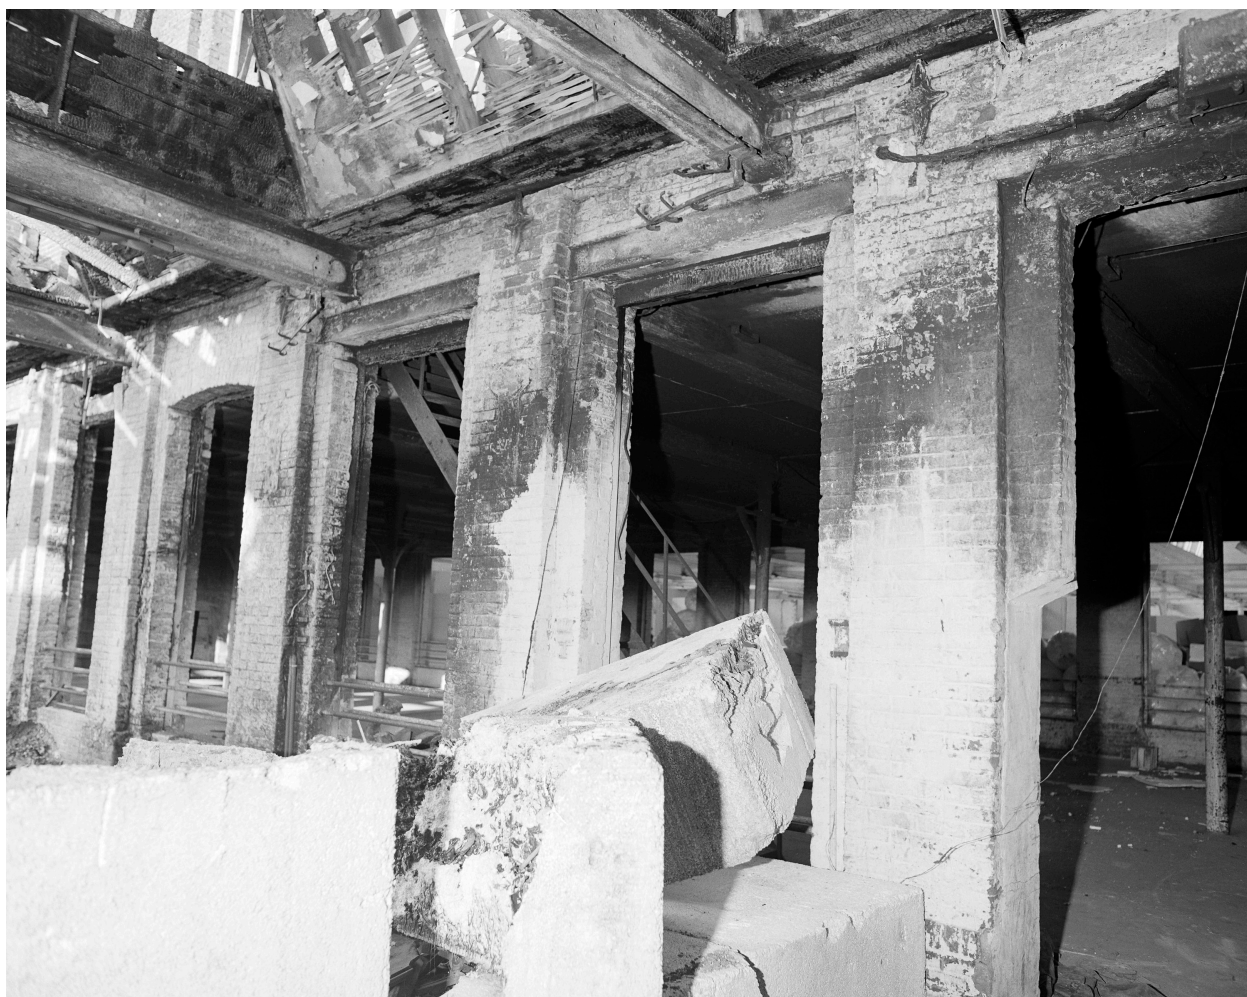
Atelier de fabrication après incendie, rez-de-chaussée. Phot. Olivier Marlard  
IVR31\_19885902172X

Atelier de fabrication après incendie, rez-de-chaussée.

En 1988, le site est occupé par l'entreprise d'ouvrages en matière plastique *Les ateliers de la Lys*. Cette même année, un incendie détruit une partie des ateliers.

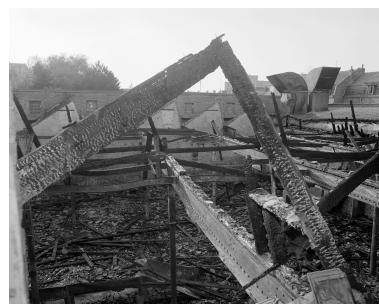
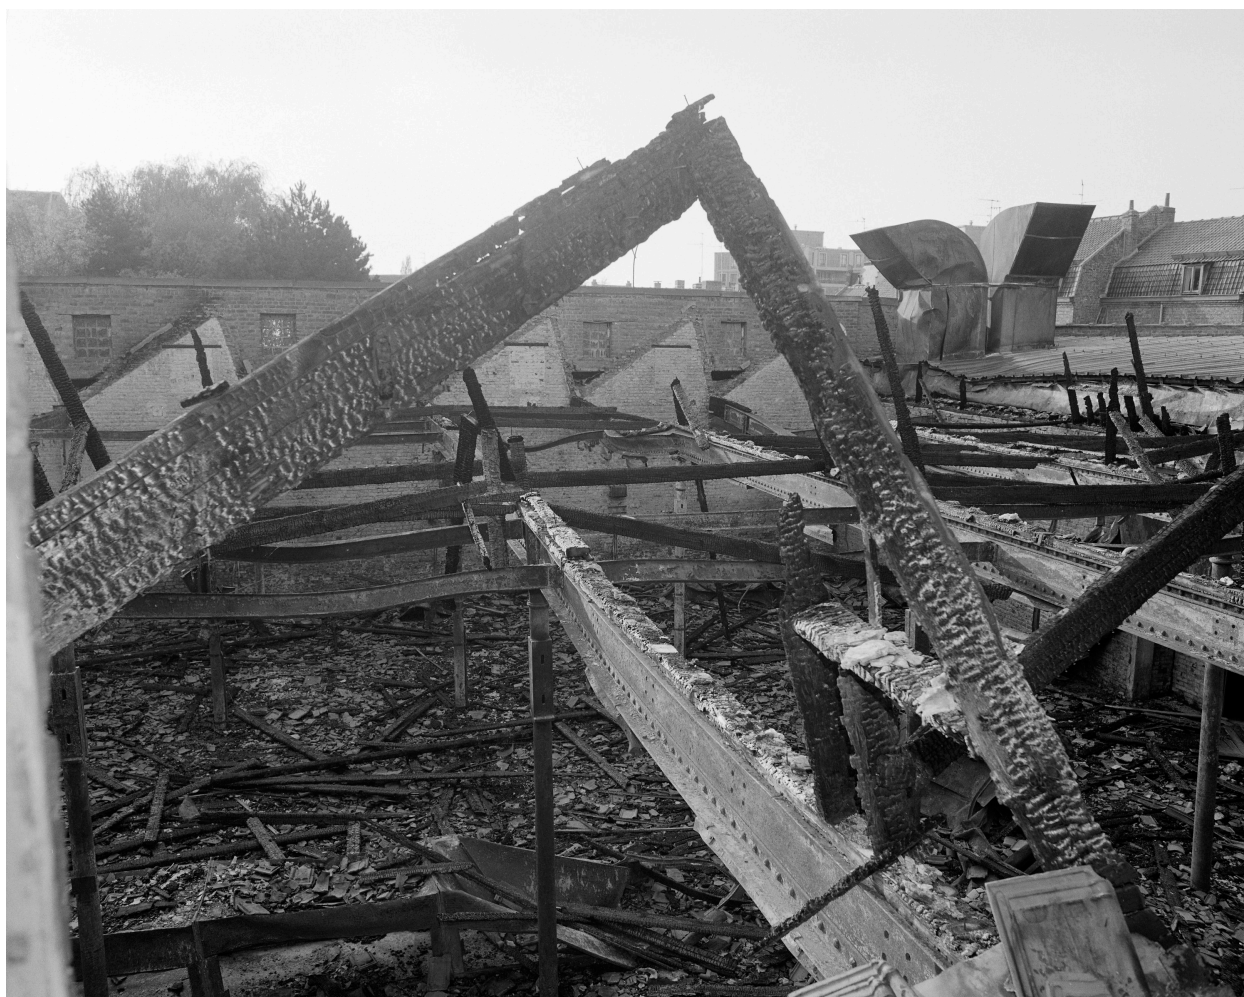
Atelier de fabrication après incendie, couverture. Phot. Olivier Marlard  
IVR31\_19885902171X

Atelier de fabrication après incendie, couverture.

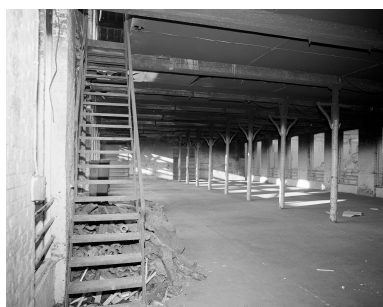
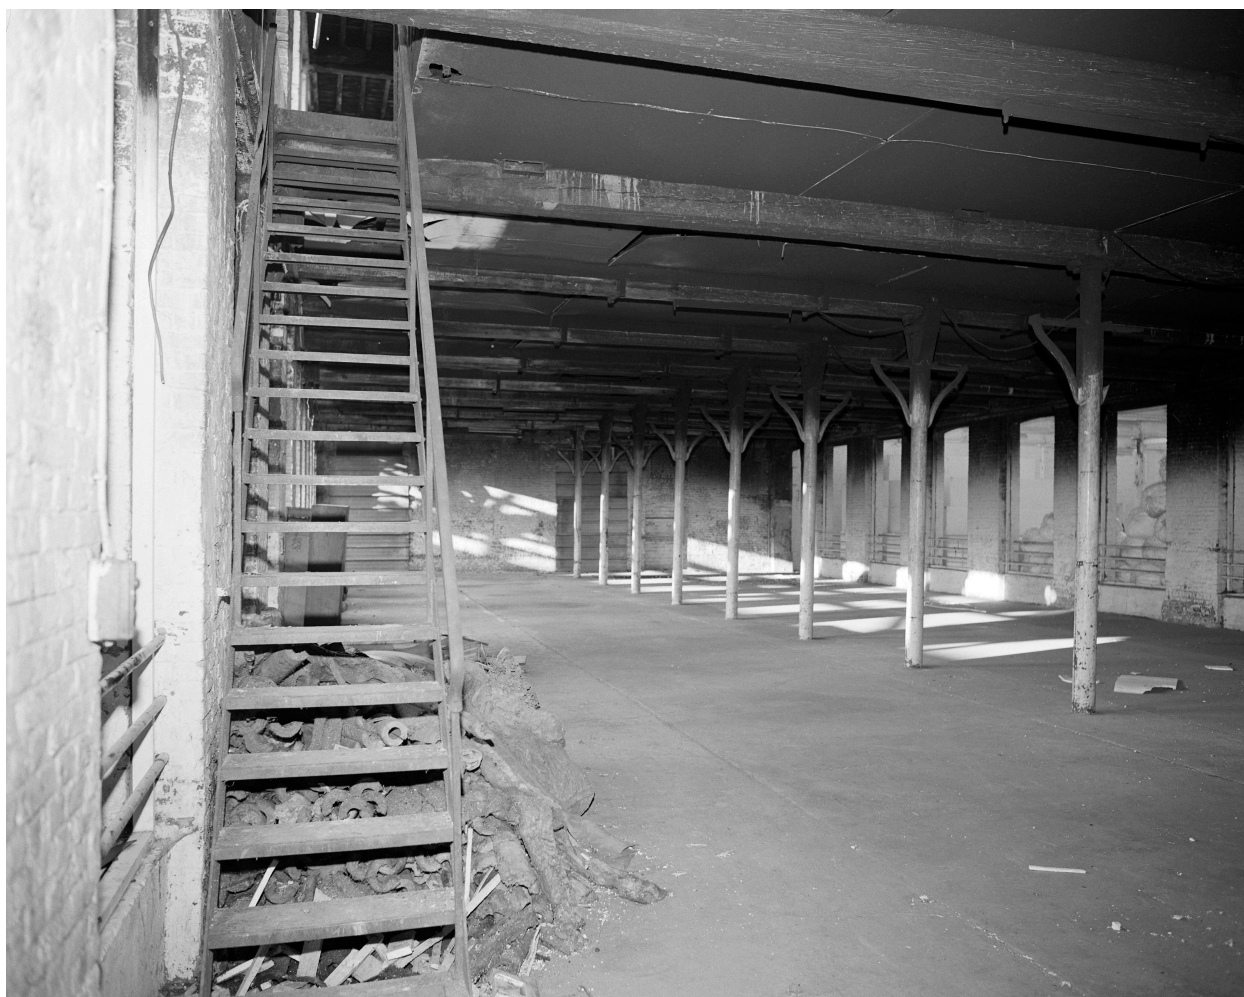
Atelier de fabrication, partie  
ancienne, rez-de-chaussée.

Atelier de fabrication, partie ancienne, rez-de-chaussée.

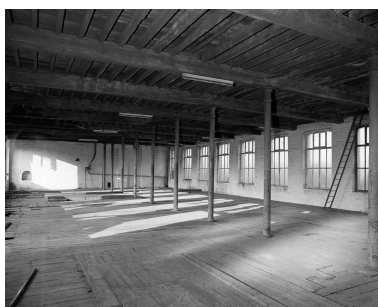
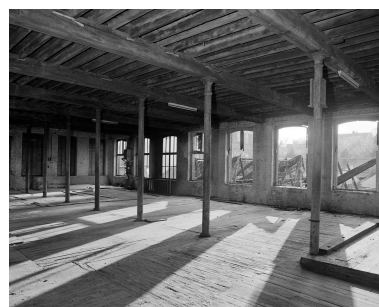
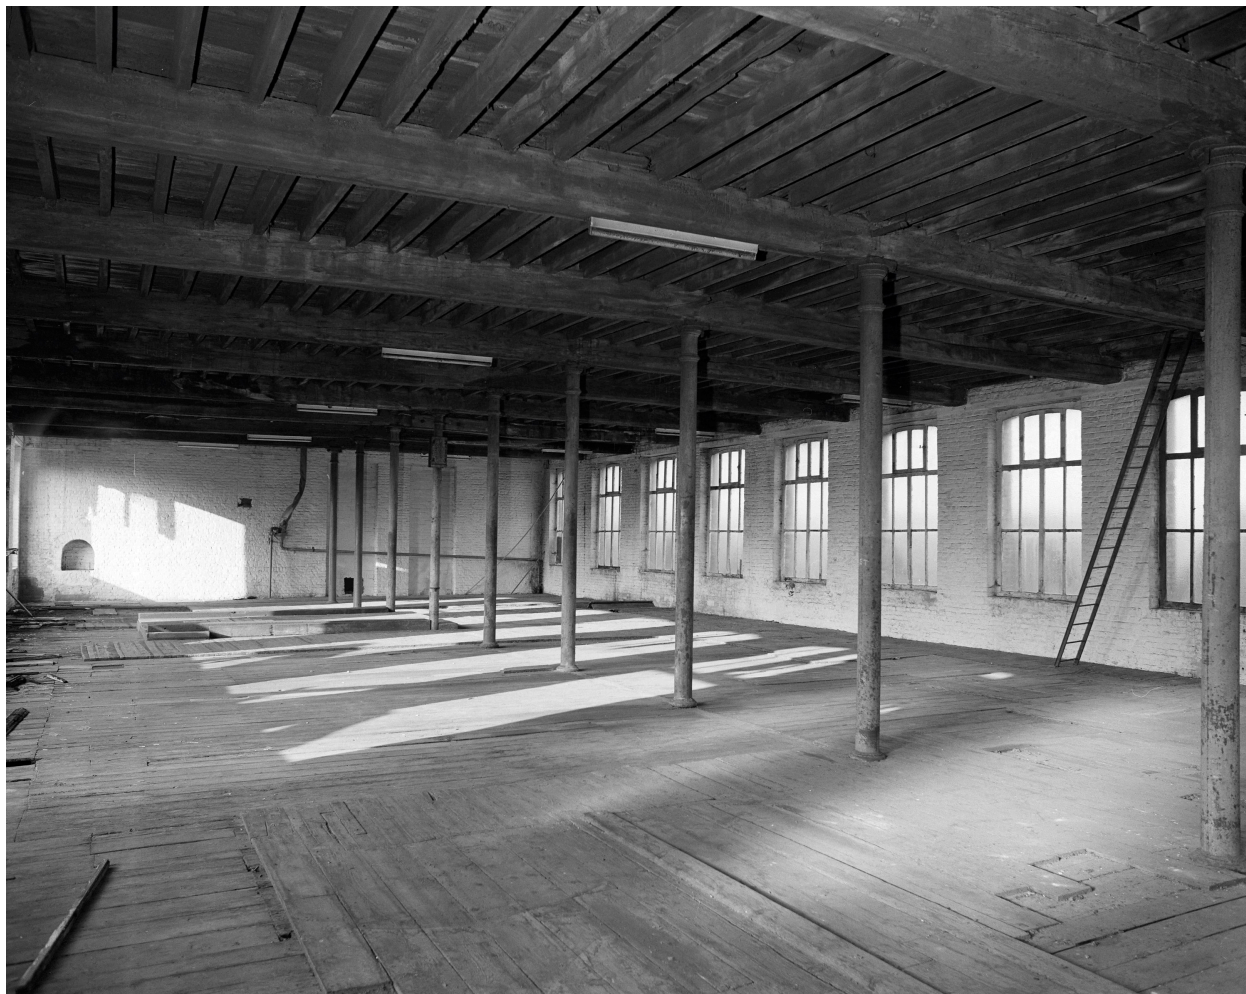
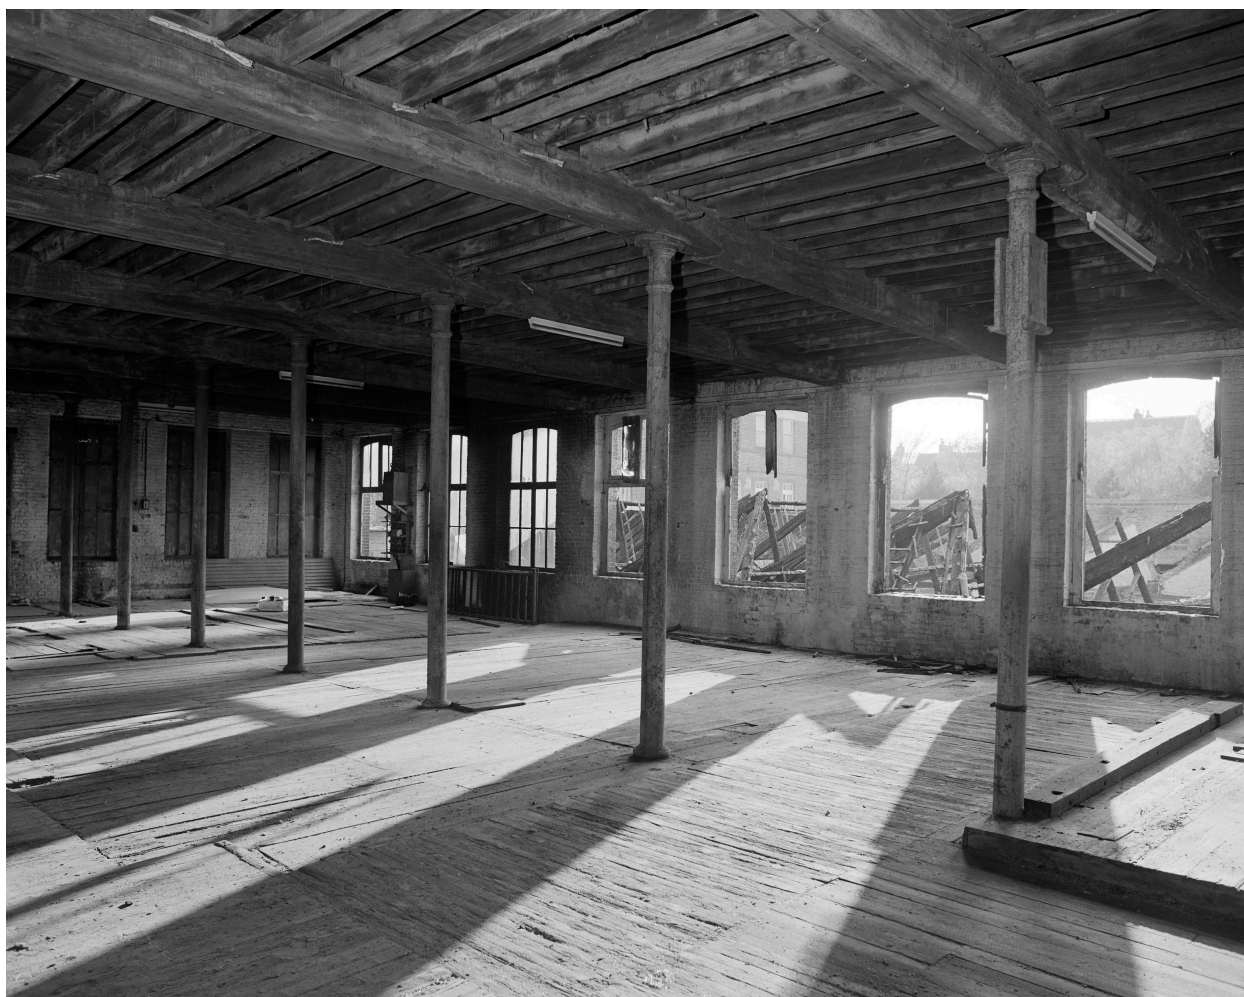
Atelier de fabrication, partie  
ancienne, premier étage.

Atelier de fabrication, partie ancienne, premier étage.
