## Ancienne ferme et château de Bonneleau

Numéro de dossier : IA60005264

Cadre de l'étude : inventaire topographique Communauté de communes Oise Picarde

Dénomination : château, ferme

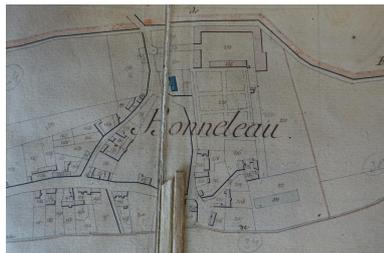
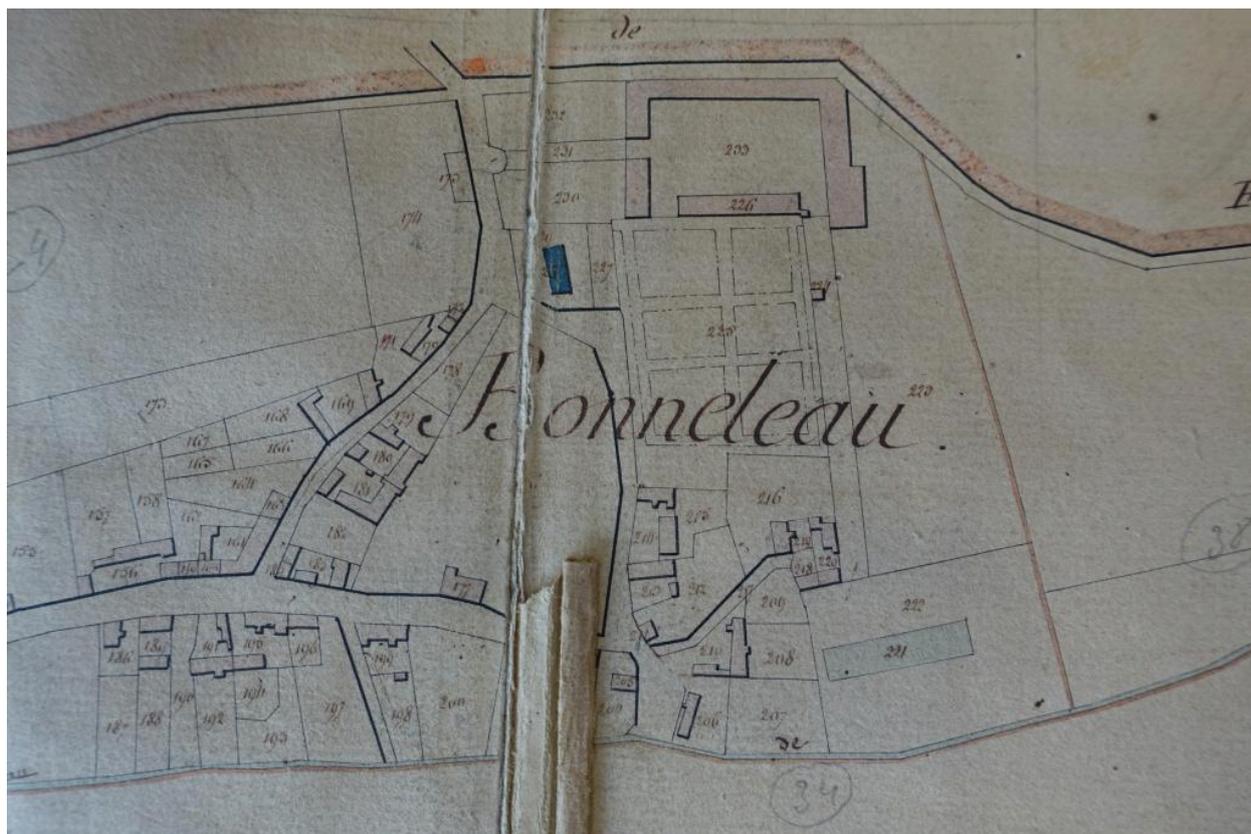
Bonneleau. Cadastre dit napoléonien, section A, feuille 2, 1833 (EDT 390/1 G 1).  
Phot. Lucile Chamignon  
IVR32\_20216005107NUCA

Bonneleau. Cadastre dit napoléonien, section A, feuille 2, 1833 (EDT 390/1 G 1).

Après la vente de cette première ferme, une seconde est construite entre 1810 et 1826, cette dernière date correspondant à un nouvel inventaire du domaine de Bonneleau. Cette ferme comprend alors une grange, une étable à porcs, deux écuries, un hangar, deux bergeries, deux étables à vaches, une grange à avoines et deux autres bergeries. Elle est accessible par une porte charretière côté sud. Le domaine compte également un jardin clos et un verger entouré d'une haie vive. La propriété telle qu'elle est décrite dans cet inventaire est représentée sur le cadastre de 1833. La ferme se trouvait alors derrière le château, juste à l'ouest de celui-ci.

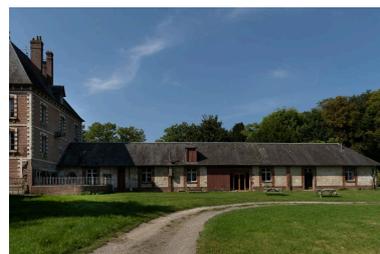
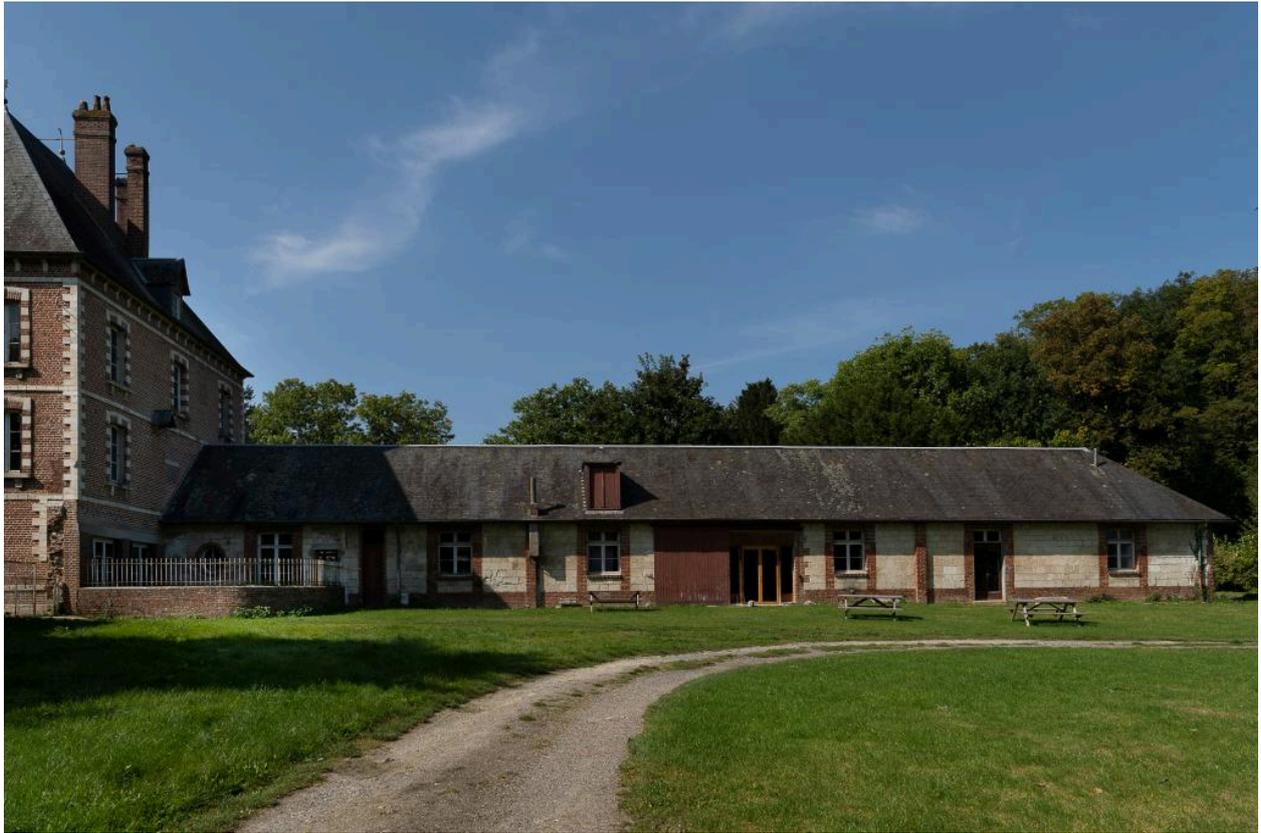
Vue du logis depuis l'est.  
Phot. Marc Kérignard  
IVR32\_20216000985NUCA

Vue du logis depuis l'est.

De plan allongé et ne comprenant qu'un niveau de rez-de-chaussée, le logis est quant à lui maçonné en pierres de taille calcaires et en brique pour les solins et chambranles des baies. Le toit, en ardoise, est à longs pans et croupe.

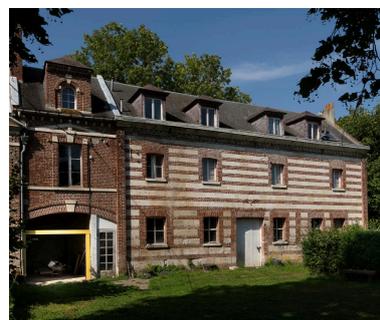
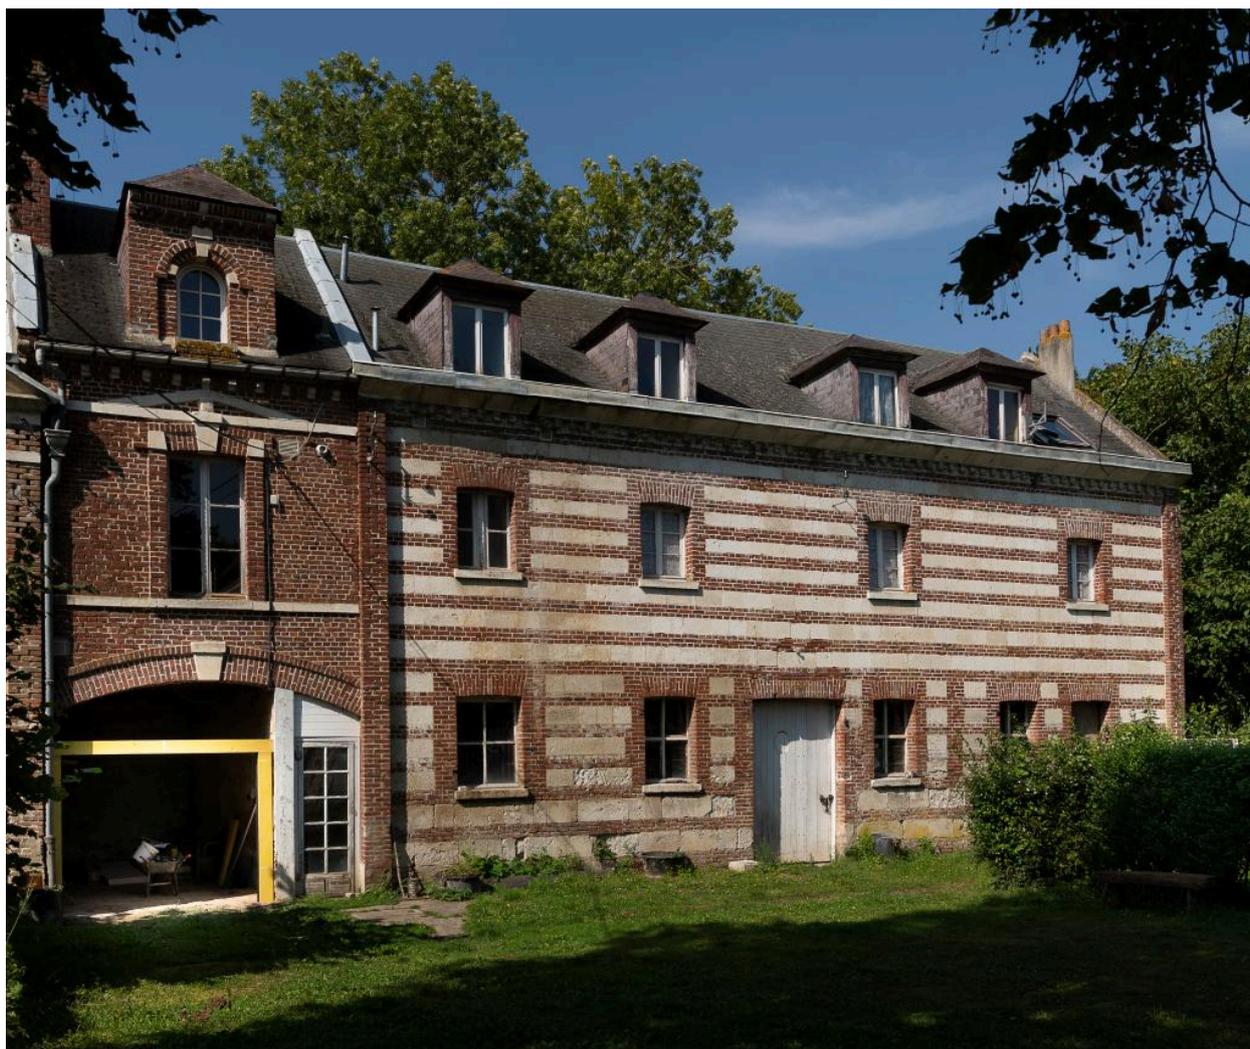
Ancien logement des domestiques vu depuis l'est.  
Phot. Marc Kérignard  
IVR32\_20216000979NUCA

Ancien logement des domestiques vu depuis l'est.

La ferme est organisée autour d'une cour en L. Longeant le côté ouest de la parcelle, les anciennes étables et écuries sont prolongées par l'ancien logement des domestiques de ferme. De l'autre côté de la cour, plus à l'est, les constructions qui contournent l'église comprennent l'ancien logement du responsable de ferme et les remises agricoles. Exceptées ces dernières, tous les bâtiments de la ferme sont maçonnés en brique et pierre à assises alternées. Les toits de ces édifices sont en ardoise, à longs pans et pignons couverts ou découverts.

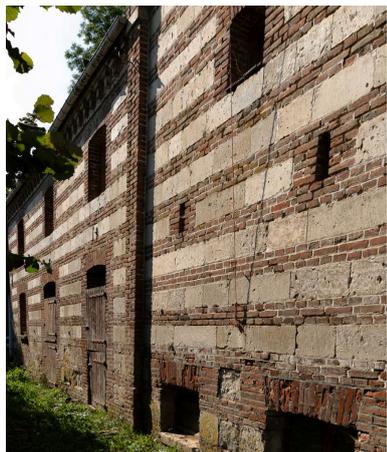
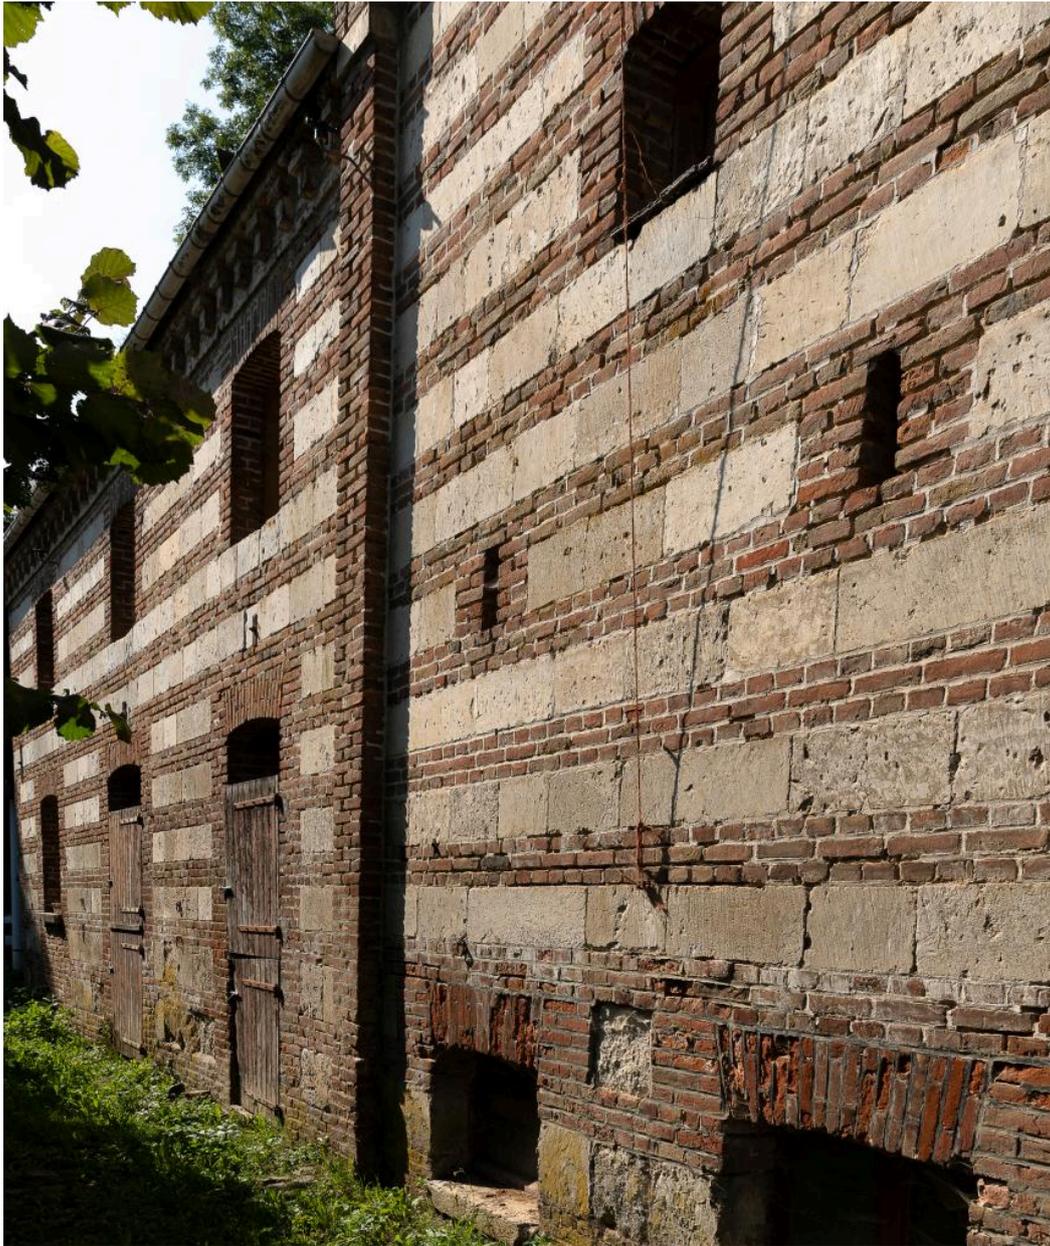
Anciennes étable et écurie  
vues depuis le nord-est.  
Phot. Marc Kérignard  
IVR32\_20216000980NUCA

Anciennes étable et écurie vues depuis le nord-est.

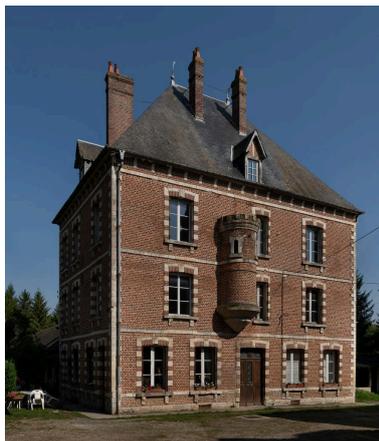
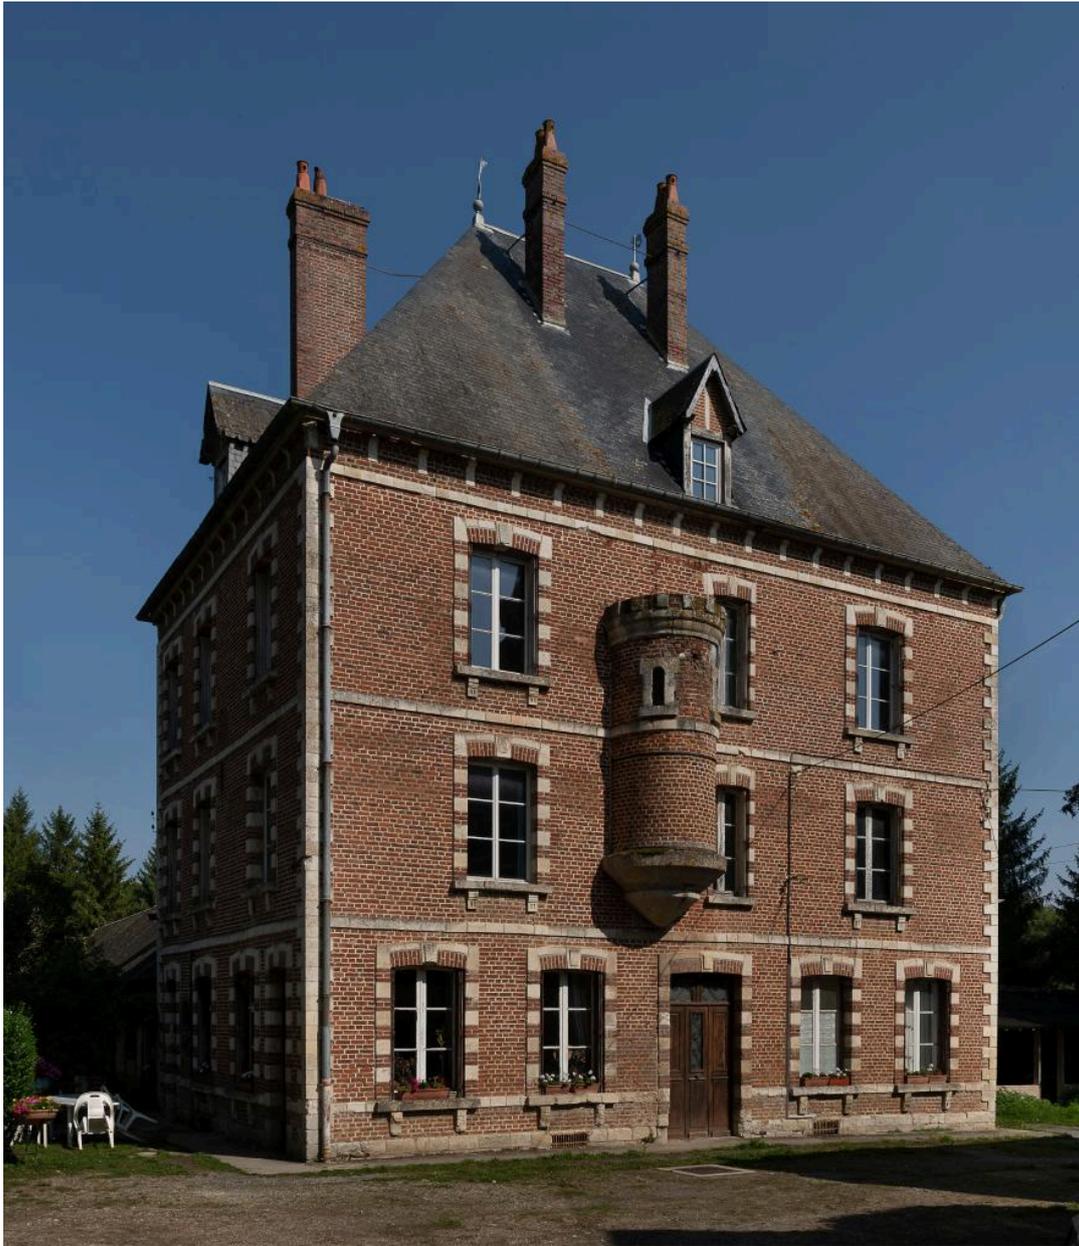
Vue du pavillon sud depuis le sud.  
Phot. Marc Kérignard  
IVR32\_20216000981NUCA

Vue du pavillon sud depuis le sud.

Le château est quant à lui orienté nord-sud. Il comprend tout d'abord un pavillon en brique à quatre niveaux (dont un étage de comble) qui s'avance dans la cour de ferme. Des bandeaux en pierre séparent les différents niveaux et une échauquette construite contre la façade sud orne le bâtiment. Le toit en ardoise est à deux pans et croupes.

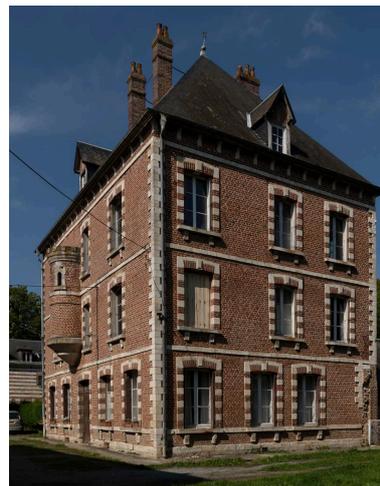
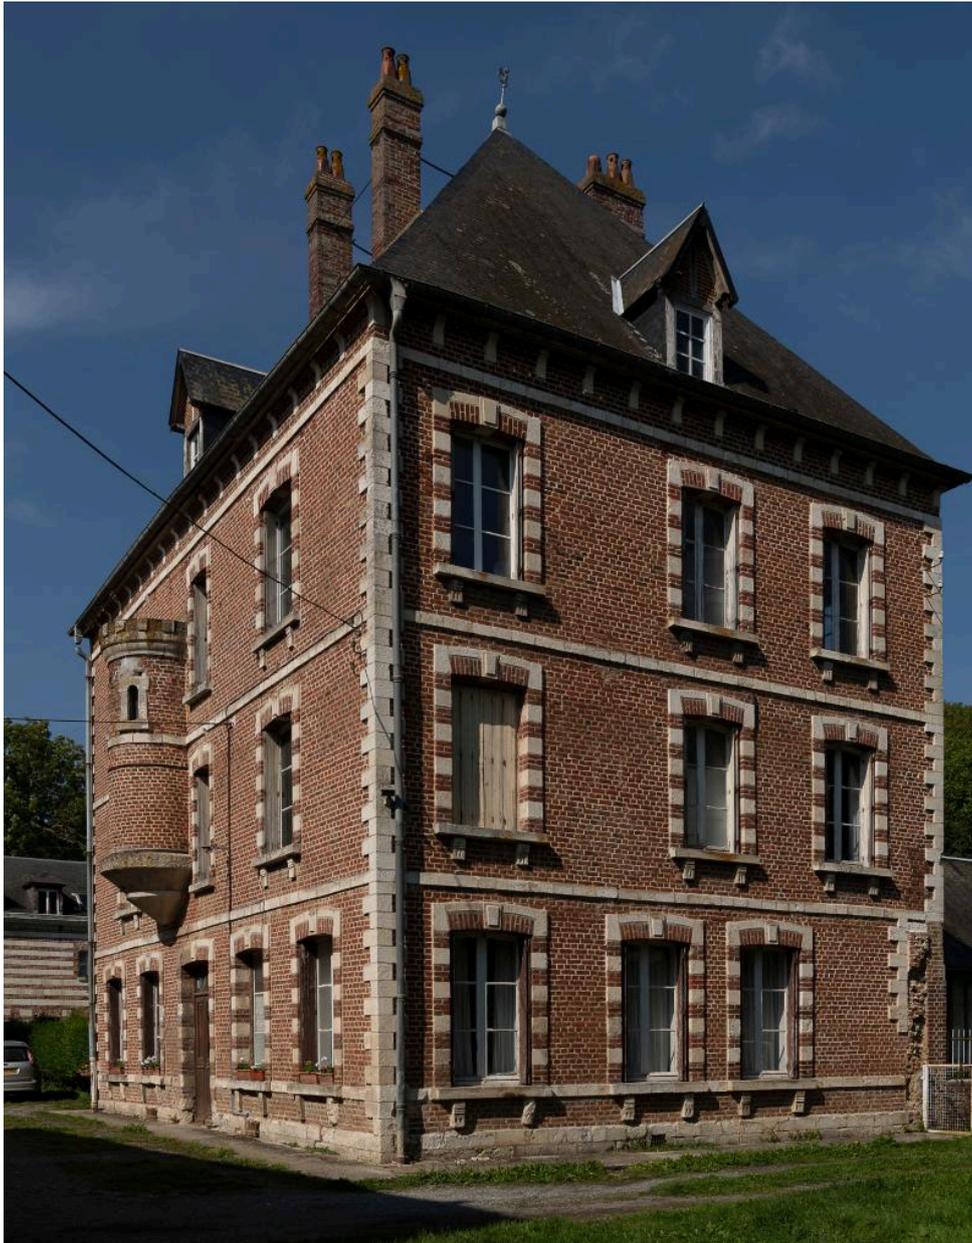
Vue du pavillon sud depuis l'est.  
Phot. Marc Kérignard  
IVR32\_20216000984NUCA

Vue du pavillon sud depuis l'est.

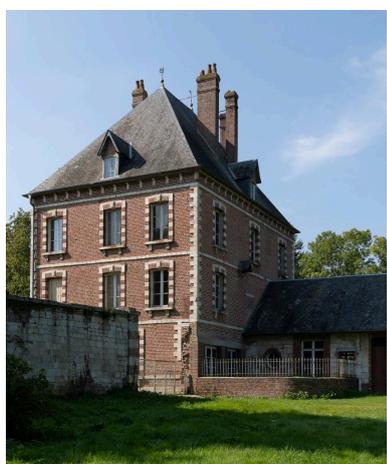
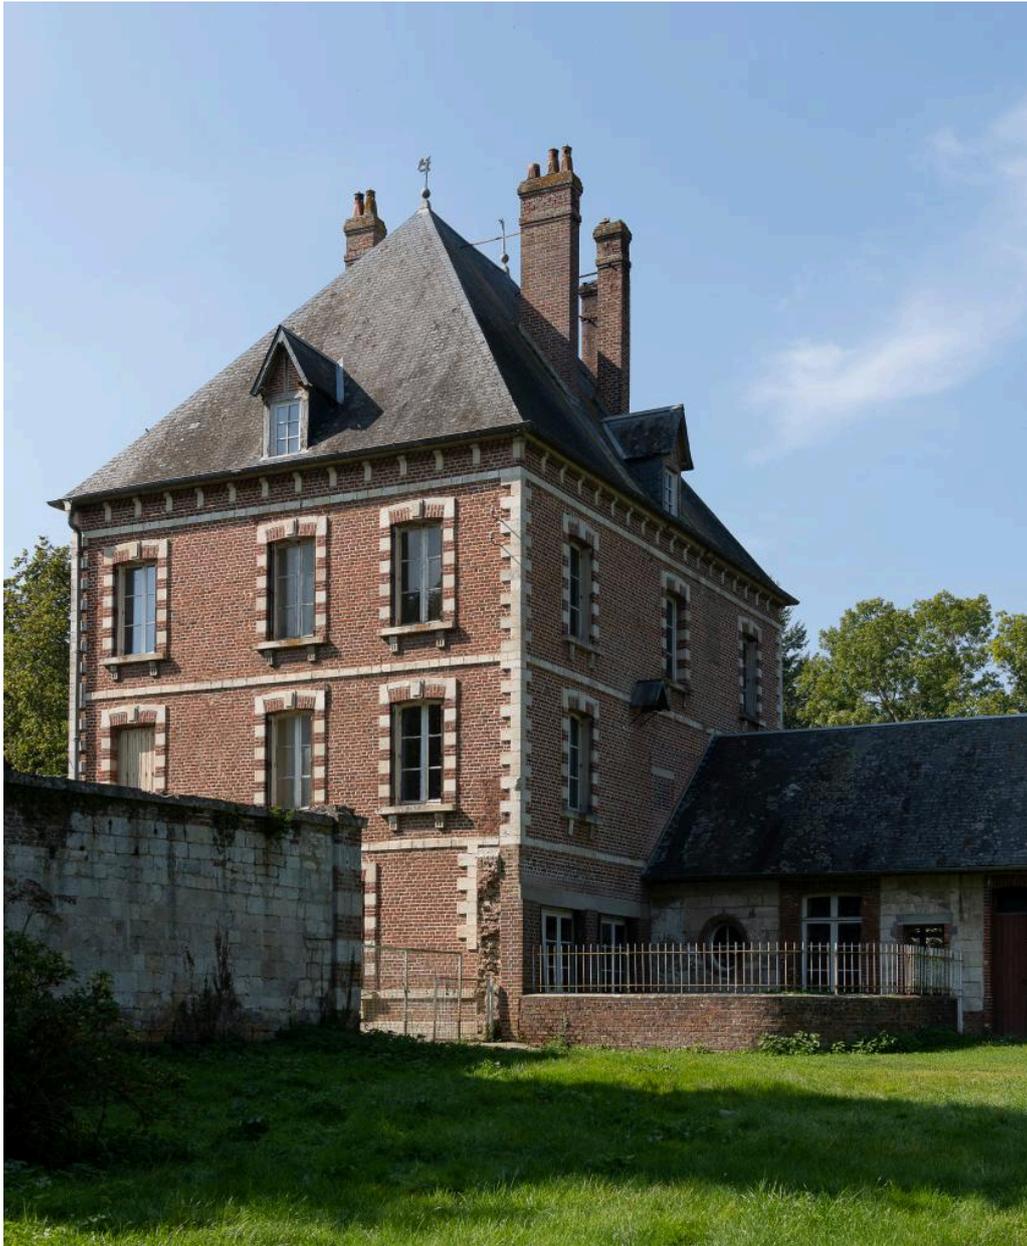
Pavillon sud vu depuis l'est.  
Phot. Marc Kérignard  
IVR32\_20216000986NUCA

Pavillon sud vu depuis l'est.

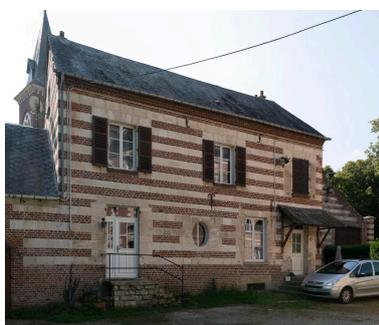
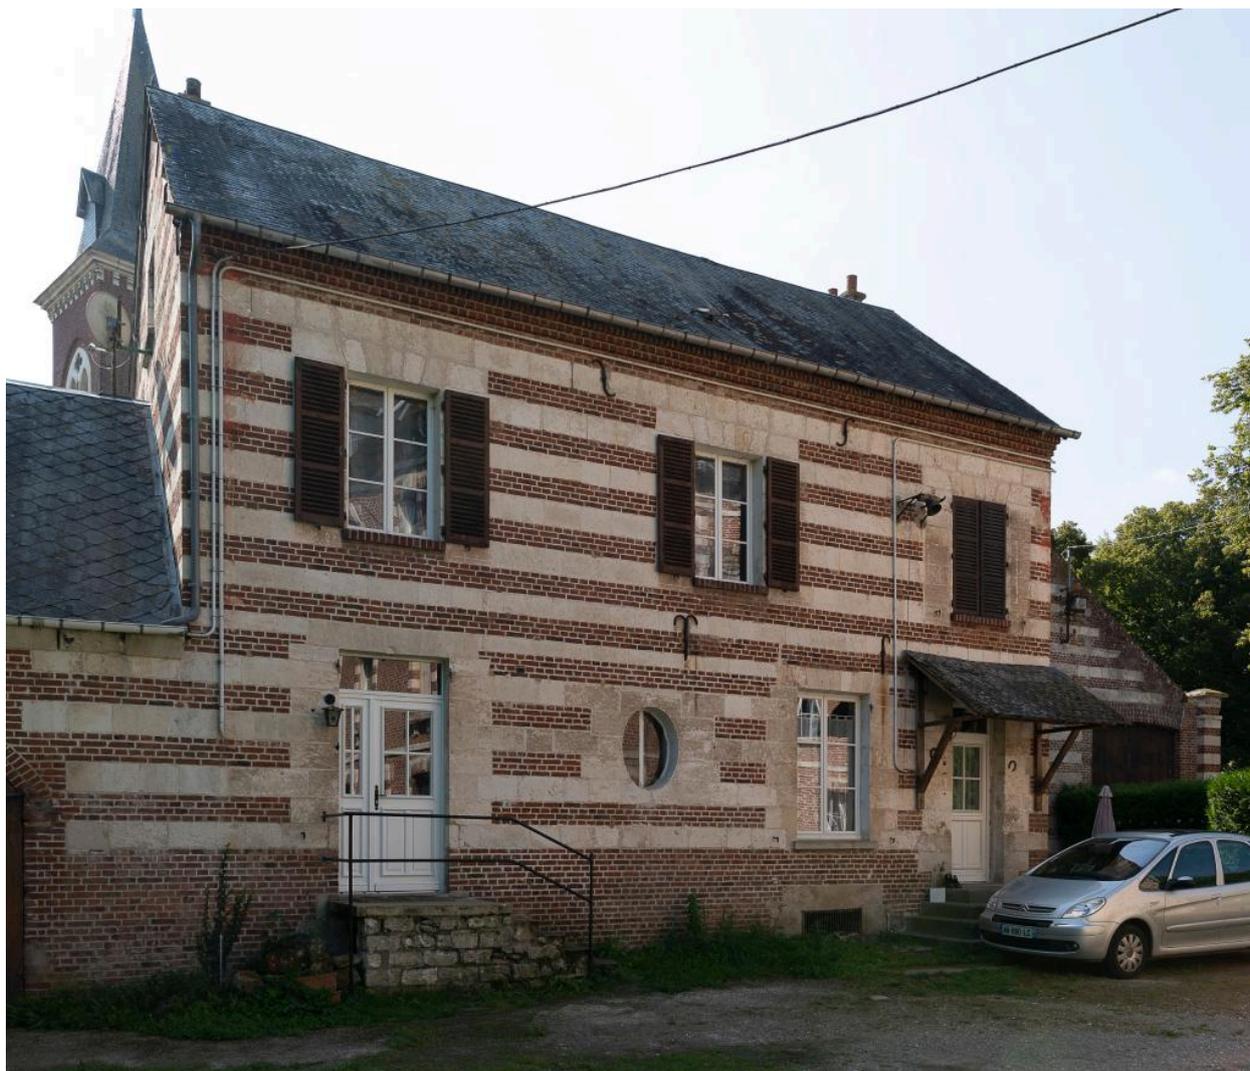
Ancien logement du responsable  
de ferme vu depuis le nord.  
Phot. Marc Kérignard  
IVR32\_20216000982NUCA

Ancien logement du responsable de ferme vu depuis le nord.

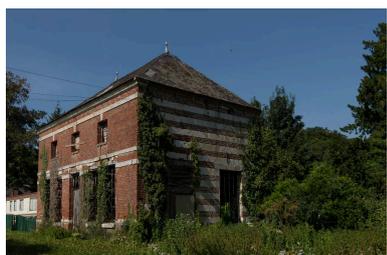
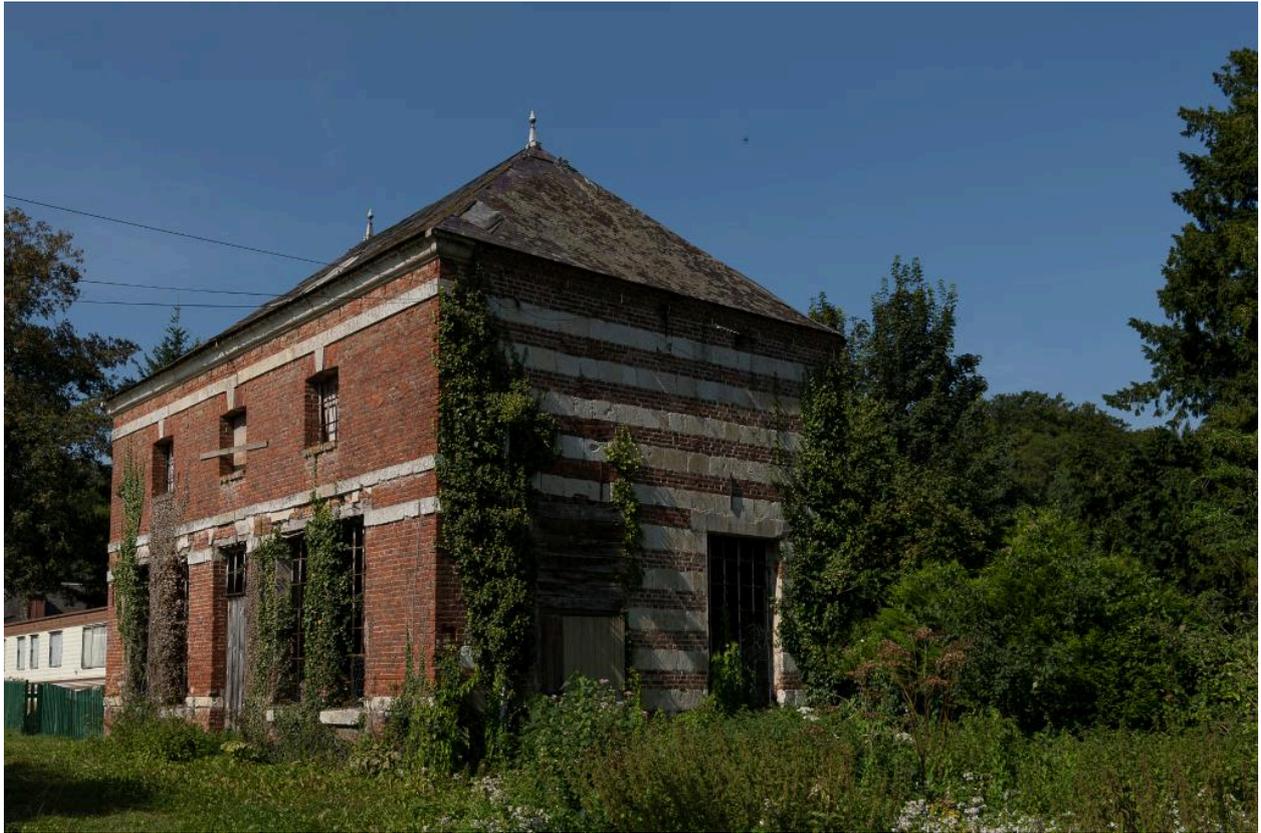
Orangerie vue depuis l'est.  
Phot. Marc Kérignard  
IVR32\_20216000988NUCA

Orangerie vue depuis l'est.

Le château et la ferme de Bonneleau sont ensuite achetés par la famille Genêt qui entreprend des travaux dans les années 1850. La ferme ainsi que l'orangerie dans le parc sont entièrement reconstruites aux emplacements où elles se trouvent actuellement. Le manoir seigneurial est également flanqué de deux imposants pavillons en brique. À cette occasion, des pierres sont tirées des carrières de Bonneleau situées dans le bois juste à l'ouest du domaine.
