Hauts-de-France, Aisne
Soissons
Cathédrale Saint-Gervais-Saint-Protais, place Cardinal-Binet

Ensemble de deux verrières mixtes (verrières figurées, verrières abstraites) : saint évêque, saint pape (baies 105 et 106)

Numéro de dossier : IM02005337
Date de l'enquête initiale : 2004
Date(s) de rédaction : 2012
Cadre de l'étude : mobilier et objets religieux la cathédrale de Soissons
Degré d'étude : étudié
Référence du dossier Monument Historique : PA00115941

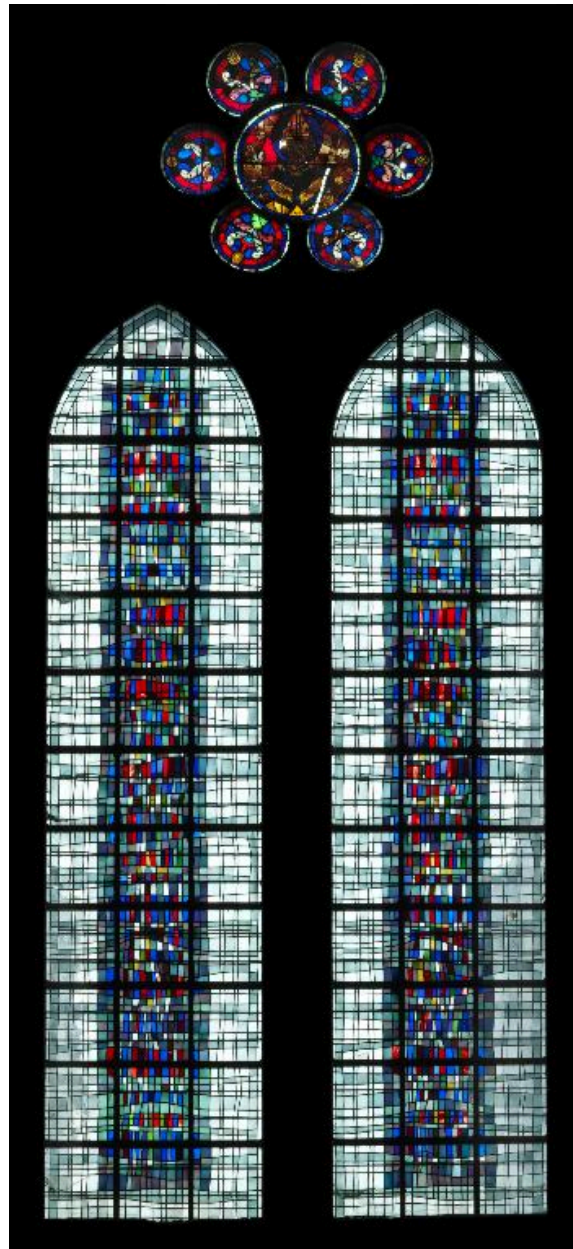
Vue générale de la verrière de la baie 106.
Phot. Thierry Lefébure
IVR22_20130200008NUC2AQ

Vue générale de la verrière de la baie 106.

Les baies 105 et 106, identiques, sont formées chacune de deux lancettes en arc brisé, surmontées d'un oculus à six lobes. Les deux oculi sont ornés d'un vitrail figuré, réalisé en verre antique rehaussé de grisaille. Les quatre lancettes (12 registres superposés) sont occupées par une composition abstraite, à dominante gris, bleu et rouge, constituée à l'aide d'un assemblage de verres teintés dans la masse. Des dégradés de coloris, aisément visibles sur les verres rouges, proviennent probablement d'un travail de gravure à l'acide.

Mesure approximative de la baie : la = 370. Une lancette mesure 772 cm de hauteur pour 161 cm de largeur. L'oculus doit avoisiner 193 cm de diamètre.

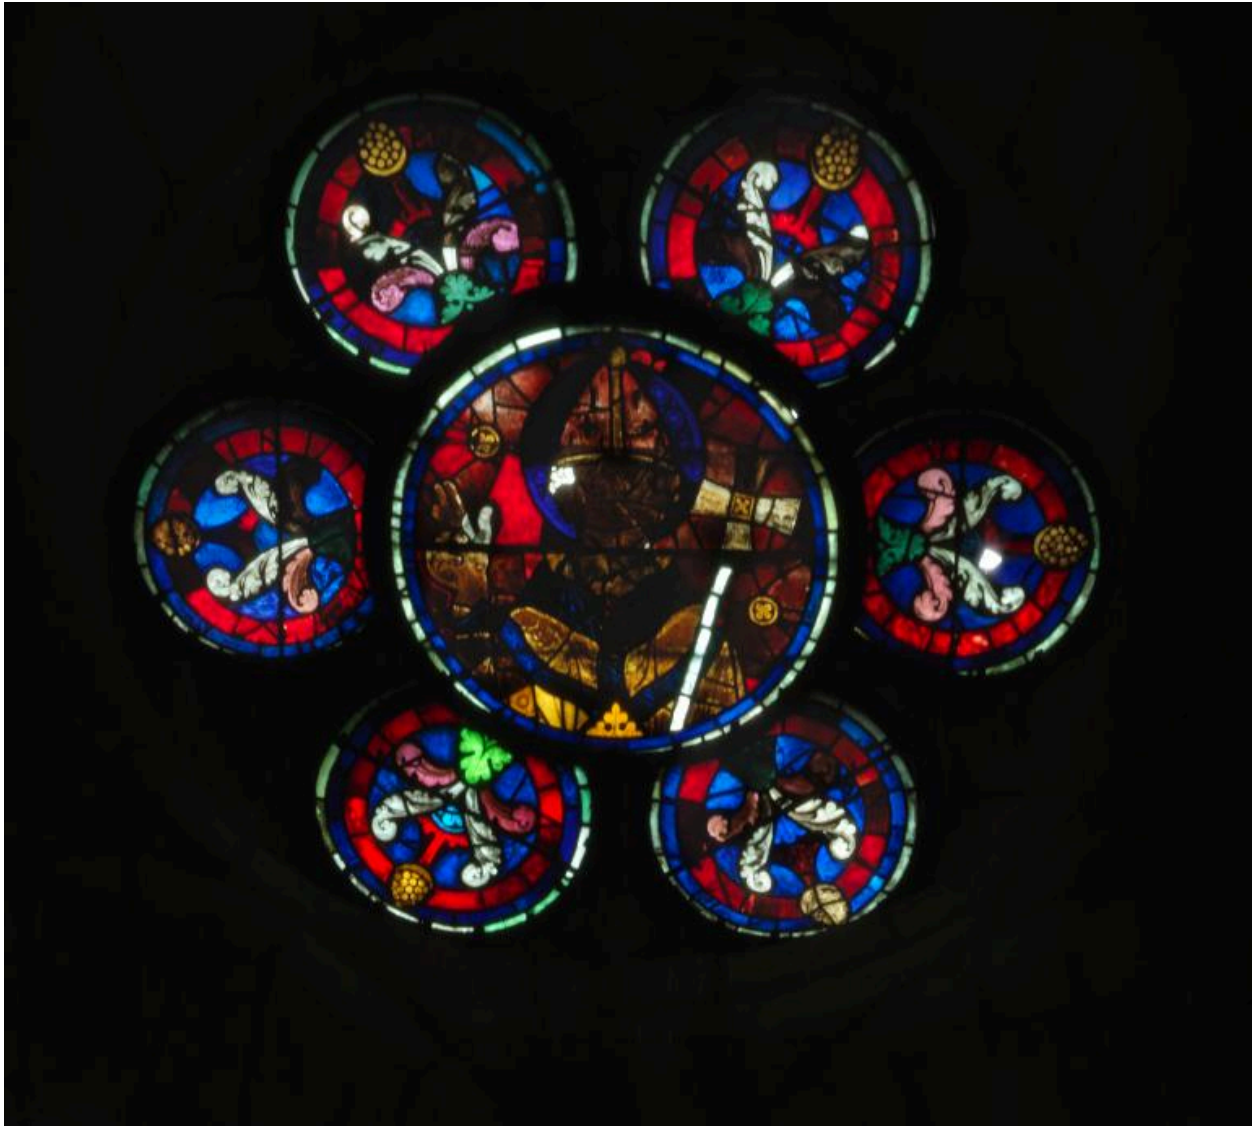
Oculus de la baie 106 :
saint pape. [photo floue]
Phot. Thierry Lefébure
IVR22_20130200009NUC2A

Oculus de la baie 106 : saint pape. [photo floue]

Les deux personnages auréolés sont représentés en buste et de face, portant l'habit de leur fonction. À la verrière 105, l'évêque est coiffé d'une mitre, tandis qu'à la verrière 106, le pape porte le bonnet pontifical, prédécesseur de la tiare. Ce saint pape bénit de la main droite et est accompagné d'une grande croix dans laquelle il faut probablement reconnaître la fêrle papale. Aucun attribut ne permet de connaître leur identité précise. Les lobes sont occupés par un décor de feuillage.

La rosace polylobée des deux verrières a été restaurée à plusieurs reprises, et pour la dernière fois, après la Première Guerre mondiale. En témoignent les plombs de casse et les verres remplacés. Néanmoins, la rosace de la baie 106 conserve encore beaucoup de verres d'origine. Les verres anciens médiévaux sont opacifiés par la présence, à la surface, d'une couche provenant de la décomposition du verre sous l'effet des agents atmosphériques. La grisaille a disparu sur le visage de l'évêque de la baie 105, produisant un effet caractéristique d'image en négatif. Les deux verrières ont été complétées par l'installation de compositions abstraites colorées dans les lancettes.
