Hauts-de-France, Oise  
Oroër  
La Boudinière

## Le hameau de La Boudinière

Numéro de dossier : IA60003142

Cadre de l'étude : inventaire topographique Communauté de communes Oise Picarde

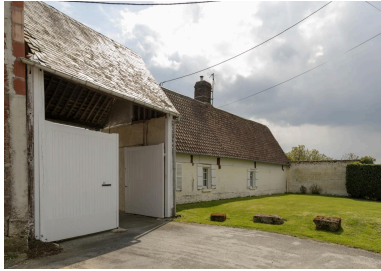
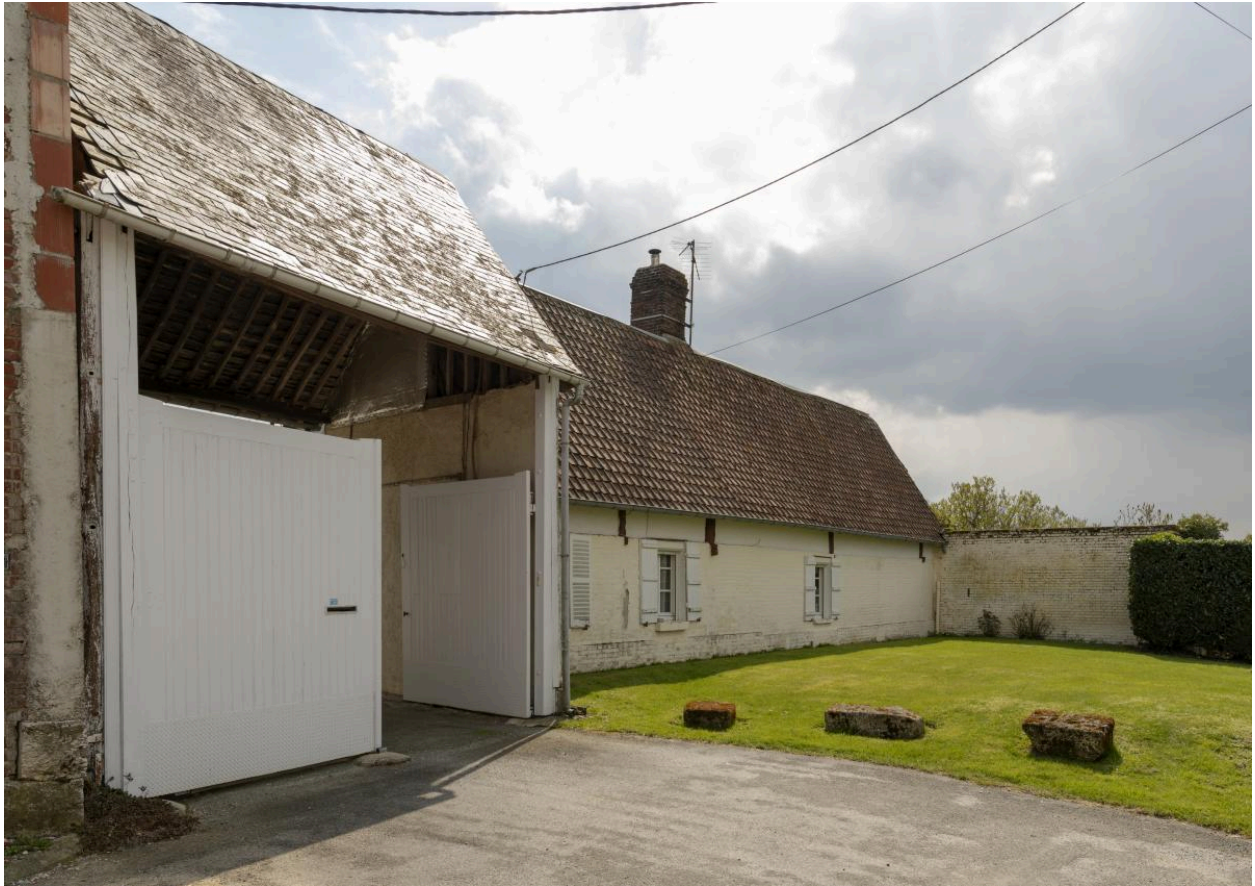
Entrée charretière et logis,  
n°6 Impasse des Vignes,  
vue depuis le nord-est.  
Phot. Marc Kérignard  
IVR32\_20216000309NUCA

Entrée charretière et logis, n°6 Impasse des Vignes, vue depuis le nord-est.

Seules les fermes des n°2 (ill.) et n°6 (ill.) sont antérieures à 1826 (logis en brique du n°2 reconstruit dans la seconde moitié du 19<sup>e</sup> siècle). Le n°2 possède un imposant logis en briques comportant trois niveaux d'élévation. La façade, tournée vers l'ouest, est ouverte sur la rue avec une travée à pan coupé à gauche. Deux corniches en pierre calcaire rythment la façade et séparent les niveaux. Si chaque niveau est percé de deux baies, une fenêtre de mansarde ouvre le niveau de comble. Un toit à quatre pans en ardoise couvre l'édifice. À l'arrière de la cour, un imposant bâtiment agricole en brique semble antérieur à 1826 (indiqué sur le cadastre napoléonien). Il comporte des étables et une grange. Le second niveau est percé de portes à engranger le foin et la paille. Un pigeonnier se dresse près du bâtiment agricole, sur le côté méridional de la parcelle. De l'observation du cadastre napoléonien, il ressort que deux fermes se trouvaient au n°6, sur deux parcelles distinctes (0245 et 0237 sur le cadastre actuel). La première était constituée de la grange sur rue toujours en place avec un logis en fond de cour. Ce dernier a été détruit et remplacé par un autre bâtiment. Quant à la seconde ferme, elle comprenait l'actuel logis en brique avec sa façade ouverte sur l'impasse ainsi qu'une entrée charretière permettant d'accéder à la cour. Avec une emprise sur la parcelle identique à celle visible sur le cadastre napoléonien, le bâtiment agricole en fond de cour semble antérieur à 1826.

En ce qui concerne les matériaux de construction, la brique est la plus représentée dans les constructions anciennes de La Boudinière (n°2 et n°6 impasse des Vignes). Plus résistante que le pan de bois et torchis (pourtant typique des constructions du plateau picard), elle a également été utilisée plus précocement qu'ailleurs sur le territoire de la communauté de communes de l'Oise Picarde. Quant aux matériaux utilisés pour les couvertures, en 1846, 6 des 8 maisons étaient en chaume. Elles ne sont plus que 4 sur 8 en 1866. La majorité des habitations visibles actuellement sont des pavillons modernes en béton.

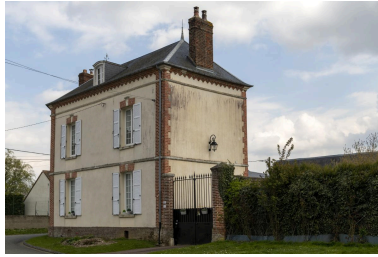
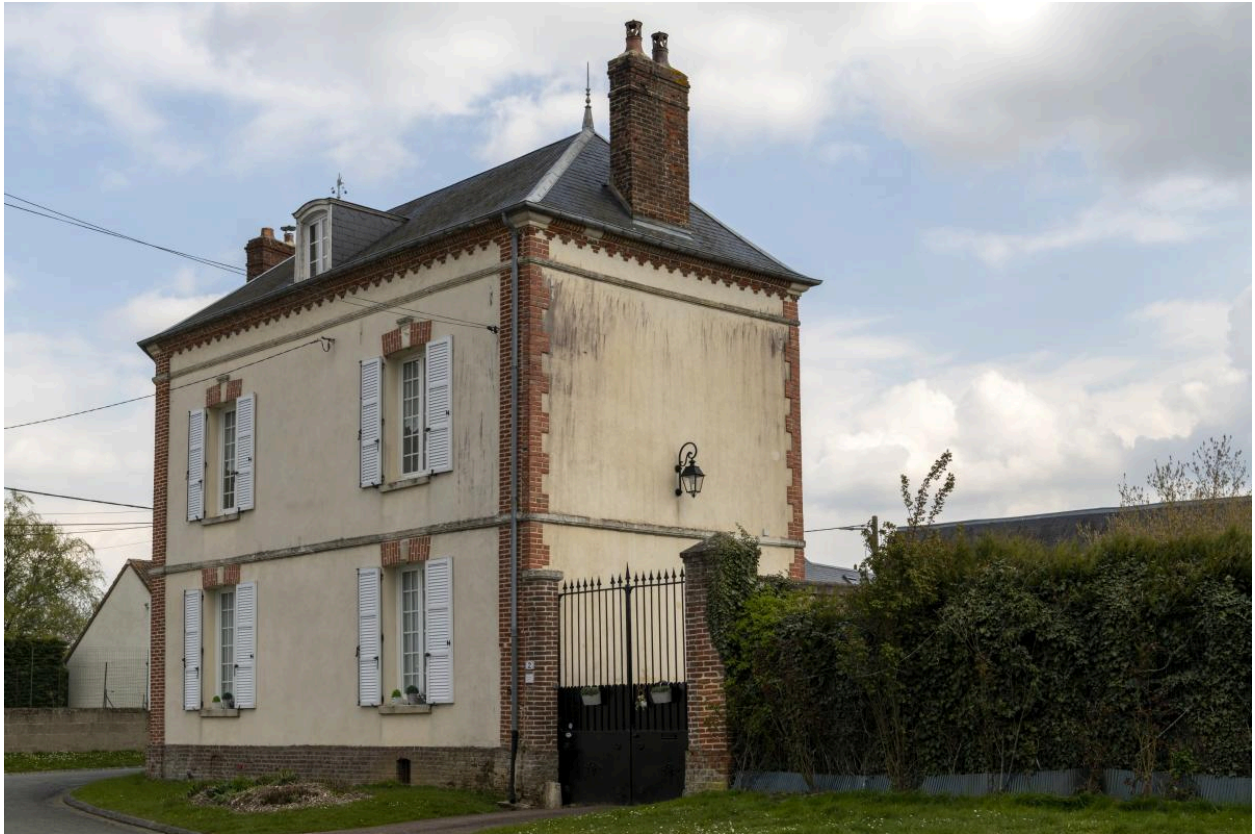
Logis de ferme, n°2 Impasse  
des Vignes, vue depuis l'ouest.  
Phot. Marc Kérignard  
IVR32\_20216000308NUCA

Logis de ferme, n°2 Impasse des Vignes, vue depuis l'ouest.
