Hauts-de-France, Oise Oroër La Boudinière

Le hameau de La Boudinière

Numéro de dossier : IA60003142 Date de l'enquête initiale : 2020 Date(s) de rédaction : 2020, 2022

Cadre de l'étude : inventaire topographique Communauté de communes Oise Picarde

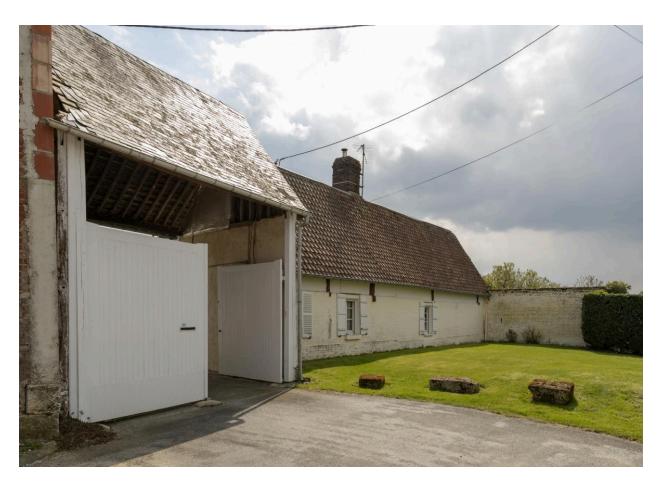
IVR32_20216000309NUCA

Entrée charretière et logis, n°6 Impasse des Vignes, vue depuis le nord-est.

Seules les fermes des n°2 (ill.) et n°6 (ill.) sont antérieures à 1826 (logis en brique du n°2 reconstruit dans la seconde moitié du 19^e siècle). Le n°2 possède un imposant logis en briques comportant trois niveaux d'élévation. La façade, tournée vers l'ouest, est ouverte sur la rue avec une travée à pan coupé à gauche. Deux corniches en pierre calcaire rythment la façade et séparent les niveaux. Si chaque niveau est percé de deux baies, une fenêtre de mansarde ouvre le niveau de comble. Un toit à quatre pans en ardoise couvre l'édifice. À l'arrière de la cour, un imposant bâtiment agricole en brique semble antérieur à 1826 (indiqué sur le cadastre napoléonien). Il comporte des étables et une grange. Le second niveau est percé de portes à engranger le foin et la paille. Un pigeonnier se dresse près du bâtiment agricole, sur le côté méridional de la parcelle. De l'observation du cadastre napoléonien, il ressort que deux fermes se trouvaient au n°6, sur deux parcelles distinctes (0245 et 0237 sur le cadastre actuel). La première était constituée de la grange sur rue toujours en place avec un logis en fond de cour. Ce dernier a été détruit et remplacé par un autre bâtiment. Quant à la seconde ferme, elle comprenait l'actuel logis en brique avec sa façade ouverte sur l'impasse ainsi qu'une entrée charretière permettant d'accéder à la cour. Avec une emprise sur la parcelle identique à celle visible sur le cadastre napoléonien, le bâtiment agricole en fond de cour semble antérieur à 1826.

En ce qui concerne les matériaux de construction, la brique est la plus représentée dans les constructions anciennes de La Boudinière (n°2 et n°6 impasse des Vignes). Plus résistante que le pan de bois et torchis (pourtant typique des constructions du plateau picard), elle a également été utilisée plus précocement qu'ailleurs sur le territoire de la communauté de communes de l'Oise Picarde. Quant aux matériaux utilisés pour les couvertures, en 1846, 6 des 8 maisons étaient en chaume. Elles ne sont plus que 4 sur 8 en 1866. La majorité des habitations visibles actuellement sont des pavillons modernes en béton.

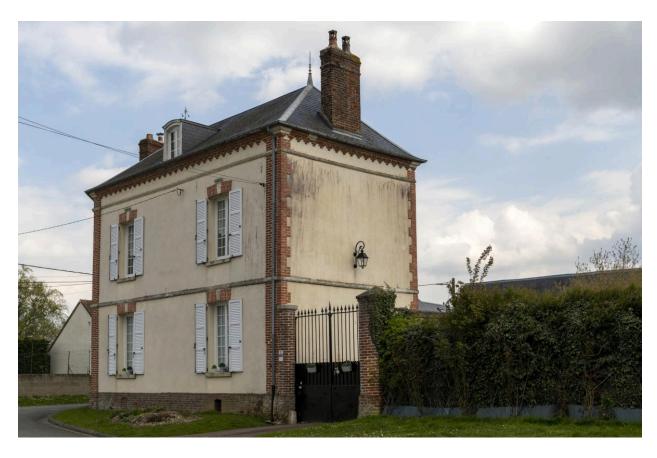
IVR32_20216000308NUCA

Logis de ferme, n°2 Impasse des Vignes, vue depuis l'ouest.
