Hauts-de-France, Aisne
Paissy
16 rue de Neuville

Maison

Numéro de dossier : IA02001615
Date de l'enquête initiale : 2003
Date(s) de rédaction : 2003
Cadre de l'étude : patrimoine de la Reconstruction Chemin des Dames
Degré d'étude : étudié

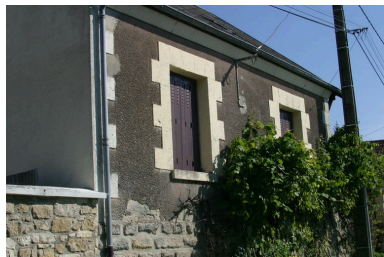
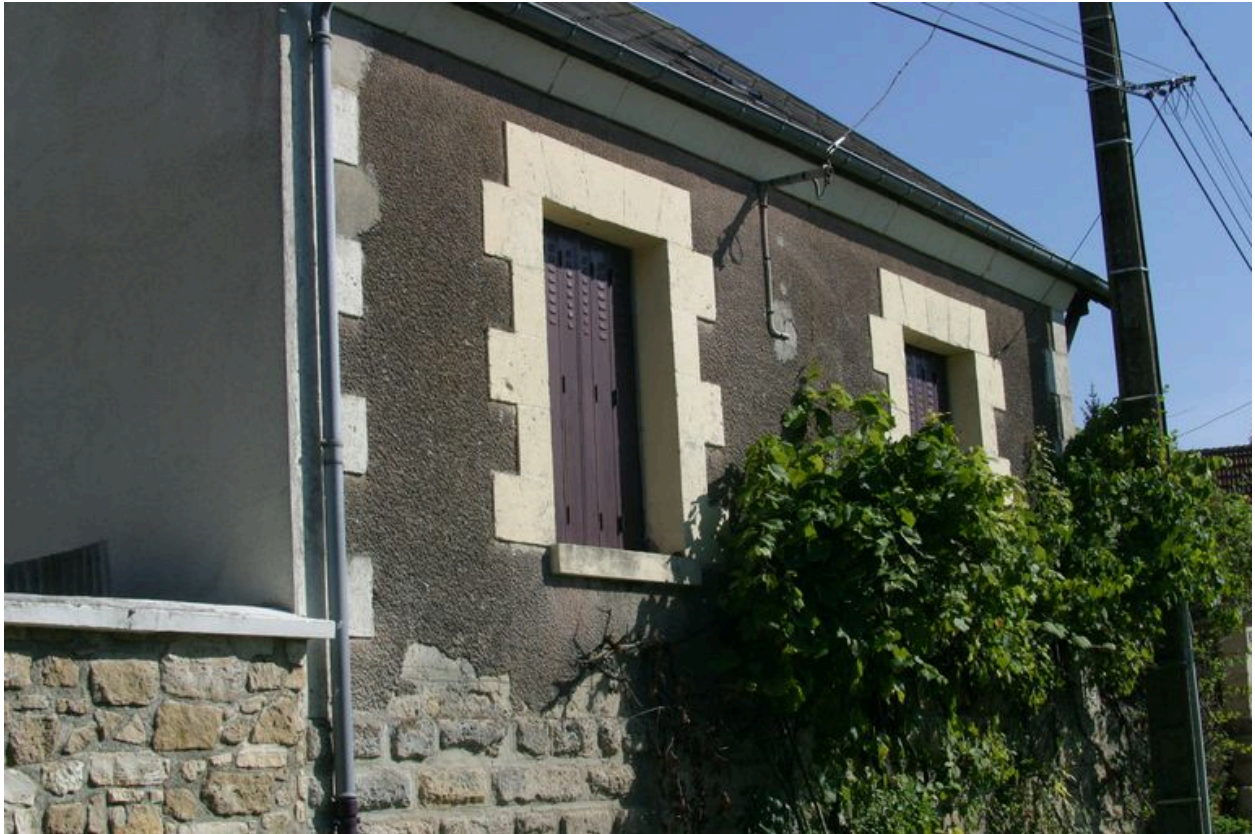
Vue générale de la façade principale.
Phot. Inès Guérin
IVR22_20030202004NUCA

Vue générale de la façade principale.

La maison est construite directement sur la rue, parallèle à celle-ci. Longue de deux travées, elle est composée d'un blocage de moellons équarris, appareillés à joints creux pour le soubassement et à joints rubannés pour les élévations, entièrement recouvertes d'un enduit à la chaux. Les chaînages d'angle harpées ainsi que les ouvertures sont en pierre de taille. Une corniche moulurée souligne le toit à longs pans en ardoises synthétiques. L'étage en surcroît, accessible par un escalier hors-oeuvre situé sur le pignon de la maison, servait de lieu de stockage. L'entrée de l'habitation se fait depuis la cour. Une creute à usage de remise occupe le fond du jardin.

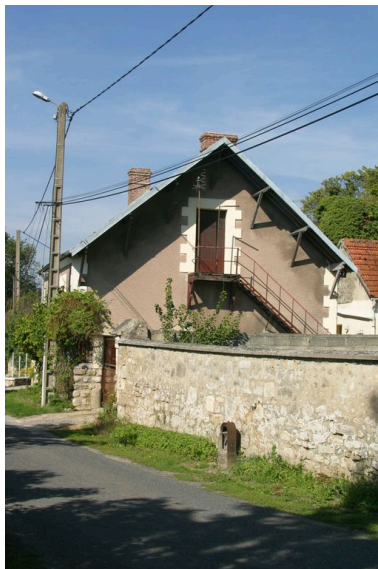
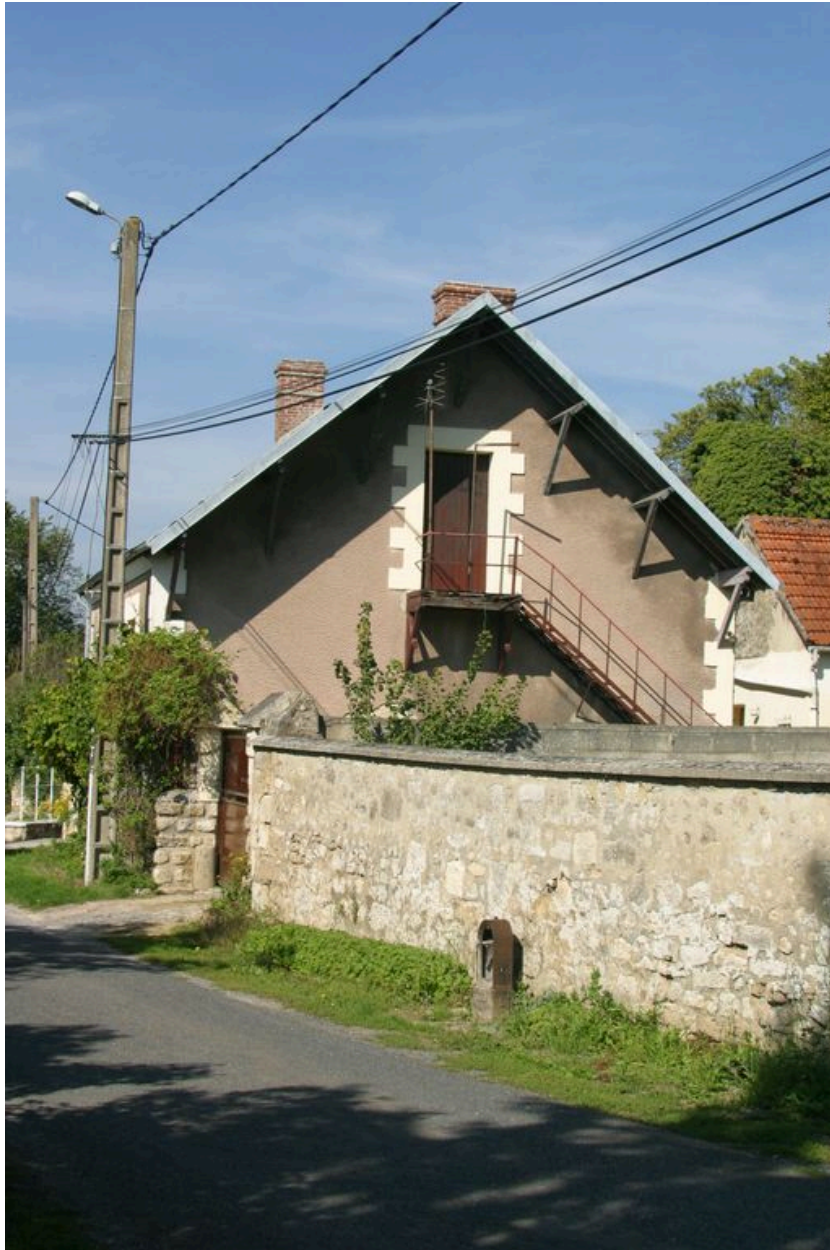
Vue du pignon droit.
Phot. Inès Guérin
IVR22_20030202006NUCA

Vue du pignon droit.

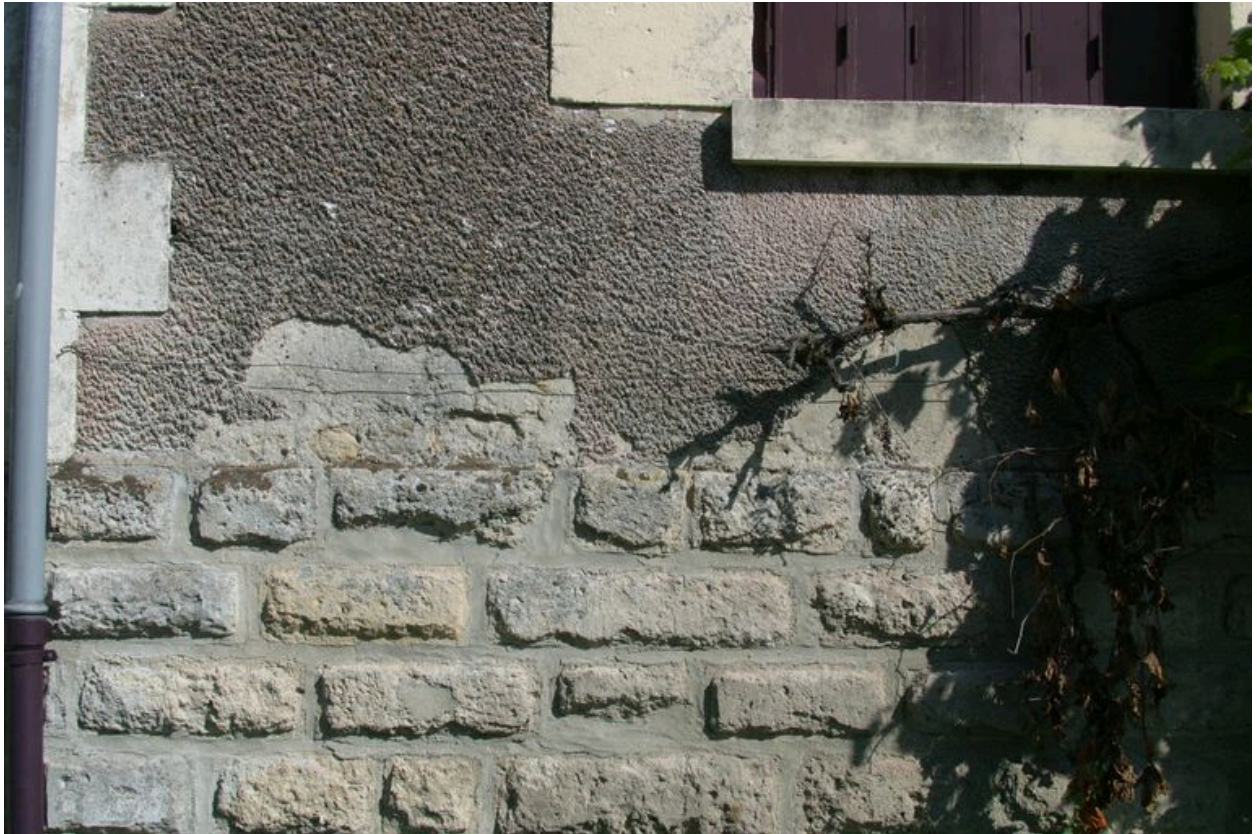
Détail du mur de façade.
Phot. Inès Guérin
IVR22_20030202005NUCA

Détail du mur de façade.
