Hauts-de-France, Aisne
Soissons
16 Avenue du Mail

La piscine du Soissonnais (Soissons)

Numéro de dossier : IA02010736

Cadre de l'étude : enquête thématique régionale les piscines en Hauts-de-France

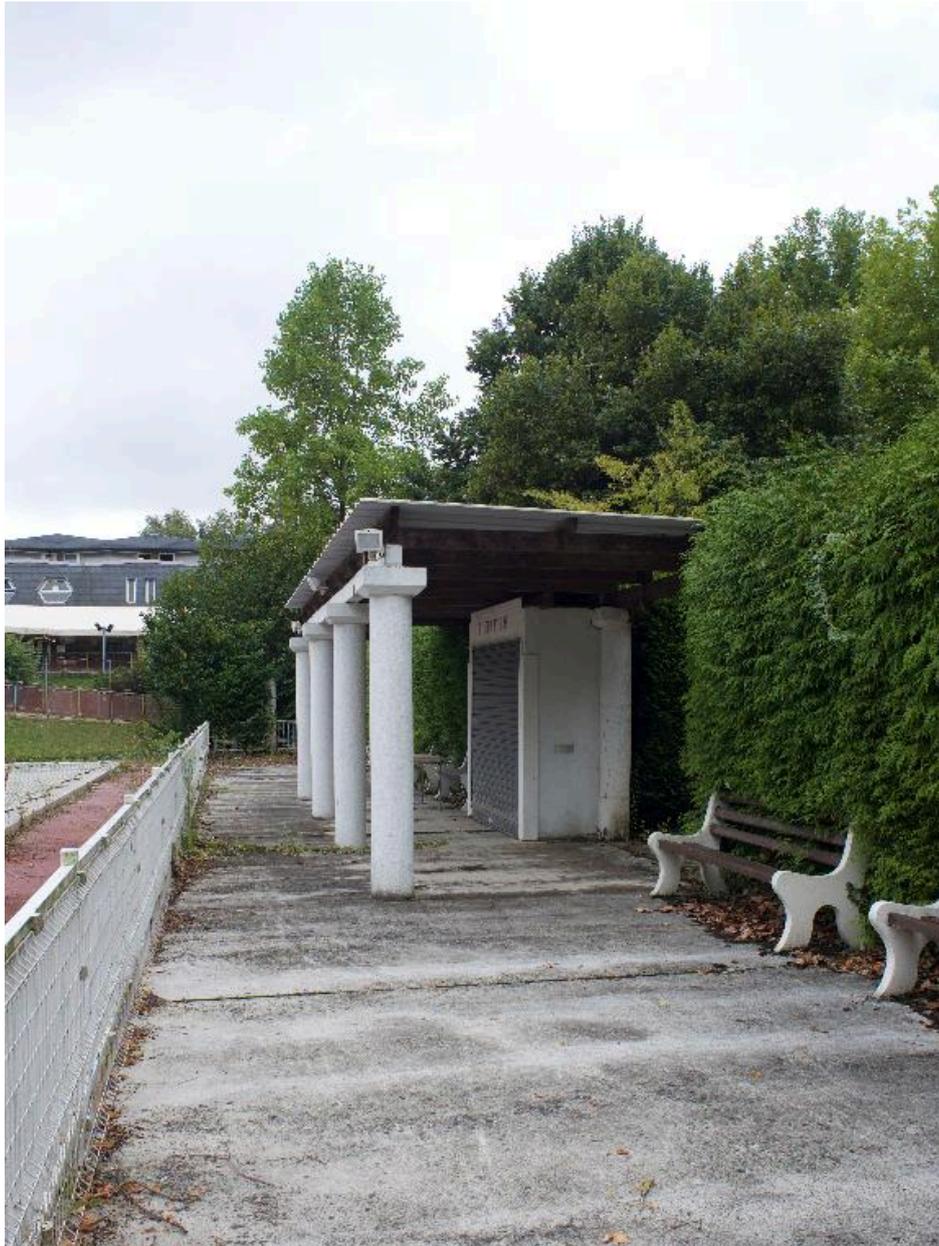
Reste de la pergola datant des années 1930, qui longeait autrefois tout le côté nord du bassin de 33 mètres.

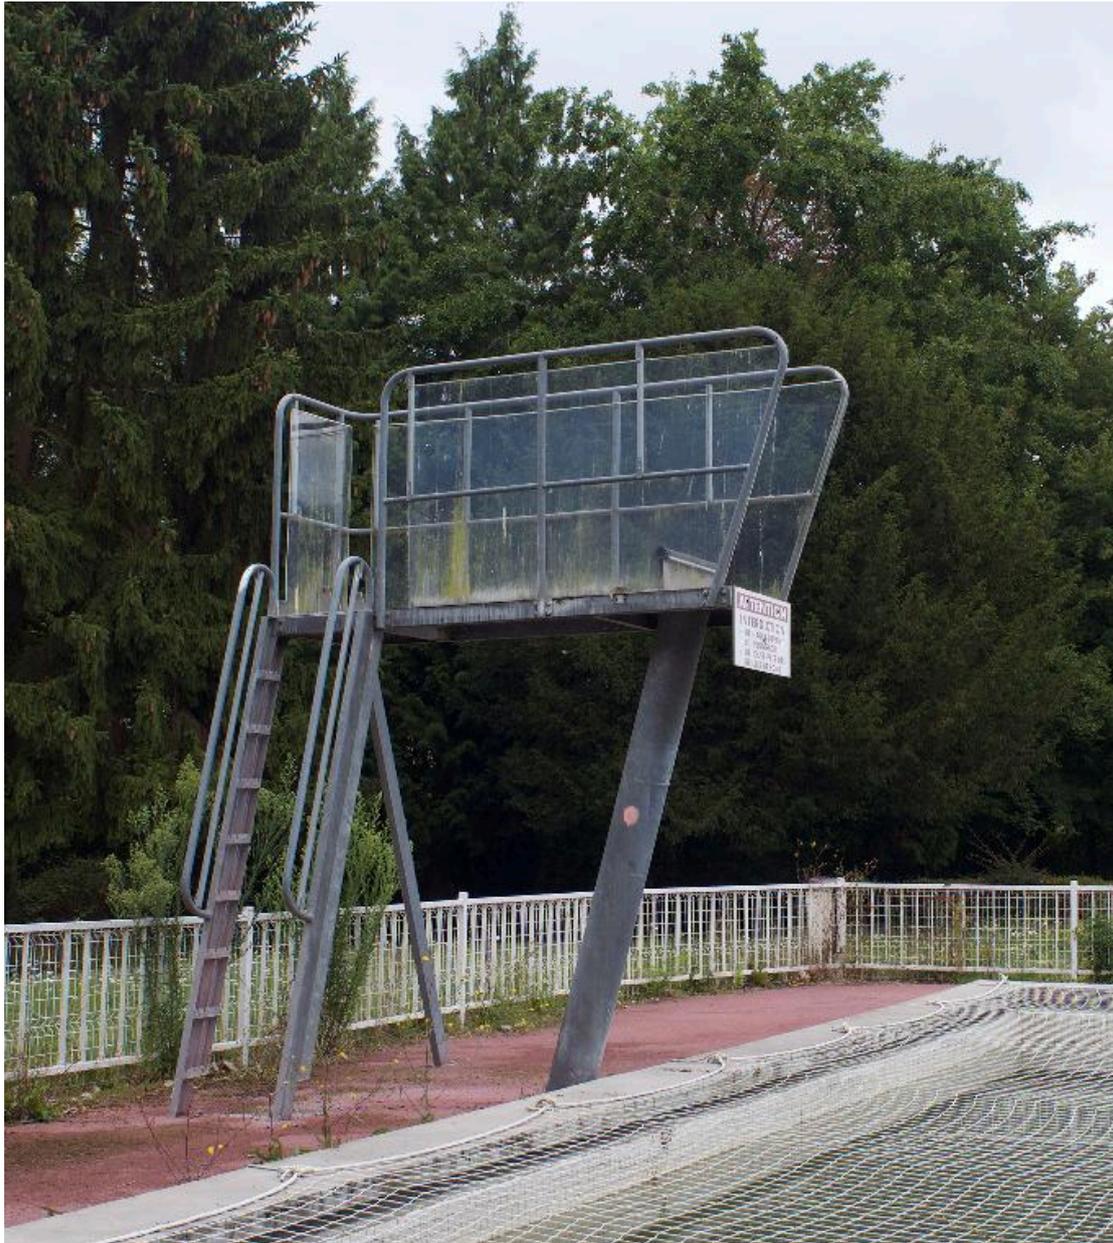
Plongeoir de 3 mètres (construit en 1973; il existait auparavant un plongeoir moins haut au même emplacement, comme en attestent les cartes postales), devant le bassin extérieur de 33 mètres.

En 1973, une fosse à plonger est aménagée dans le bassin de 33 mètres (de 1 à 4 mètres de profondeur) et l'ancien plongeoir est remplacé par un plus grand, de 3 mètres.

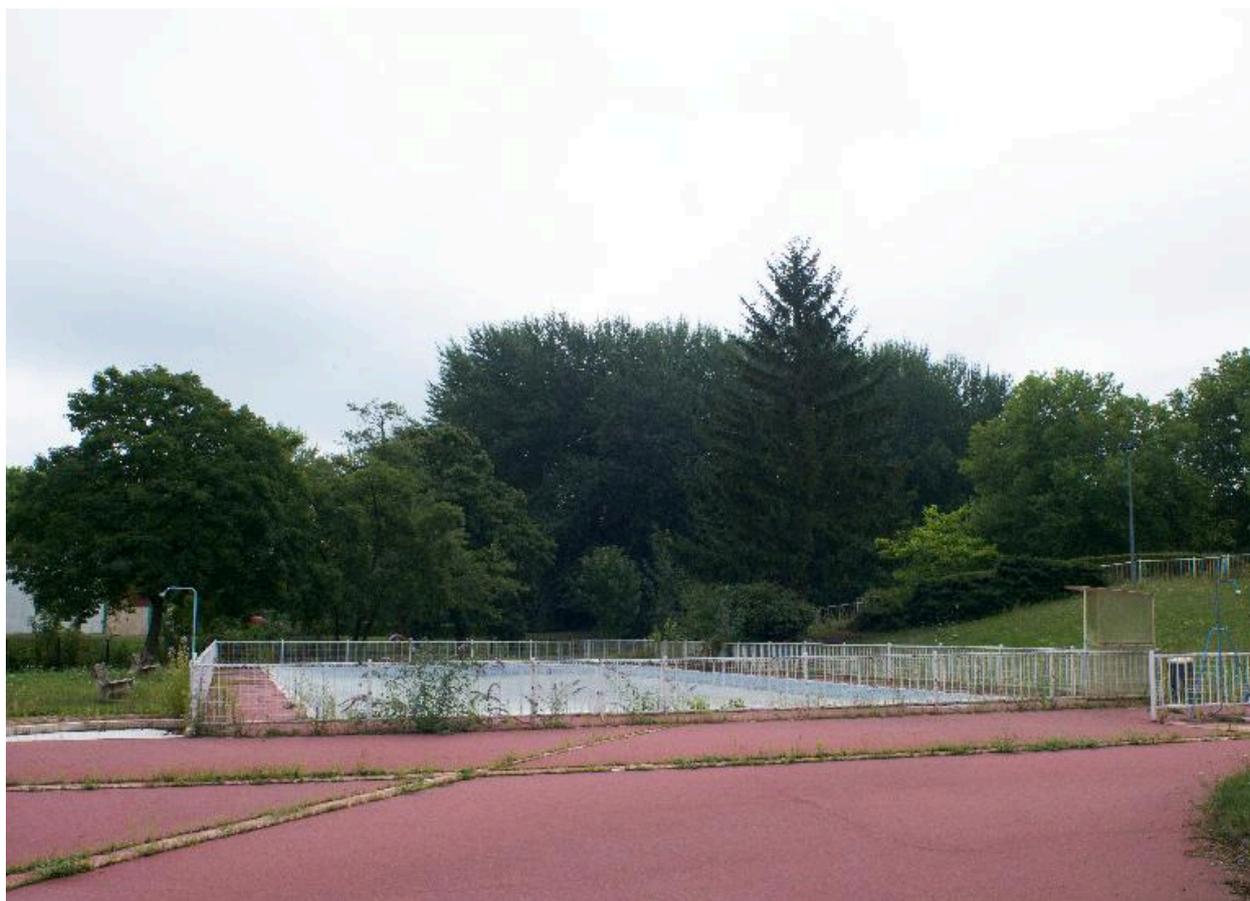
Bassin extérieur de 25 mètres (construit en 1971).

En 1971, l'aménagement de la piscine est modifié. Les deux bassins d'agrément circulaires sont supprimés, au profit de l'installation d'une pataugeoire de forme triangulaire (dans l'angle nord de la parcelle de la piscine), de 20 cm de profondeur, et d'un bassin de natation de 25 x 12,5 mètres (dans le prolongement des vestiaires, dans l'angle est de la parcelle) de 0,9 à 2,1 mètres de profondeur.

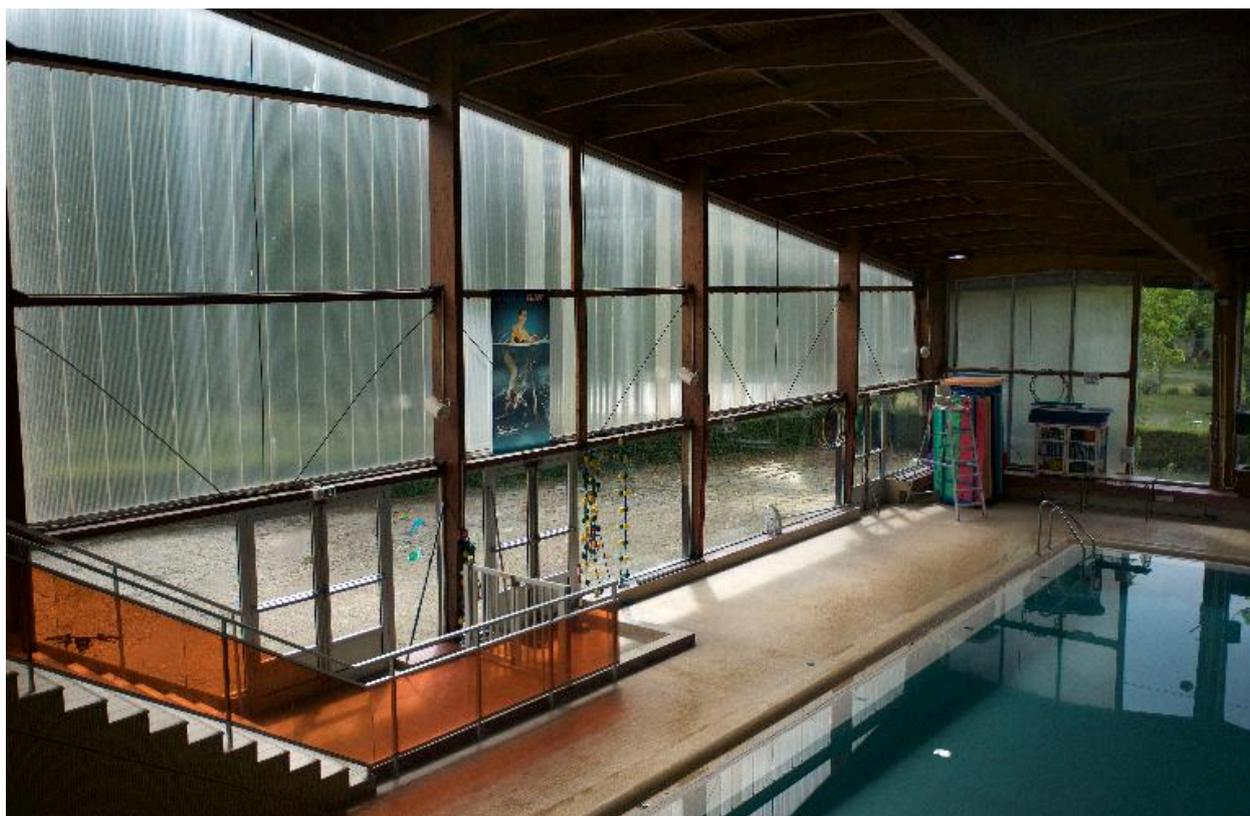
Vue du pignon est, vitré en partie basse et surmonté d'un bardage translucide en partie haute.

Les pignons sont vitrés, ils sont composés d'un bardage translucide en partie haute et de vitres transparentes en partie basse (sur une hauteur de 2,1 mètres). Sur la façade sud, les baies formées par les portiques sont également vitrées, soit de manière transparente, soit de manière translucide. La galerie d'étage est éclairée par des ouvertures de forme hexagonale aménagées dans les brisis de la toiture.

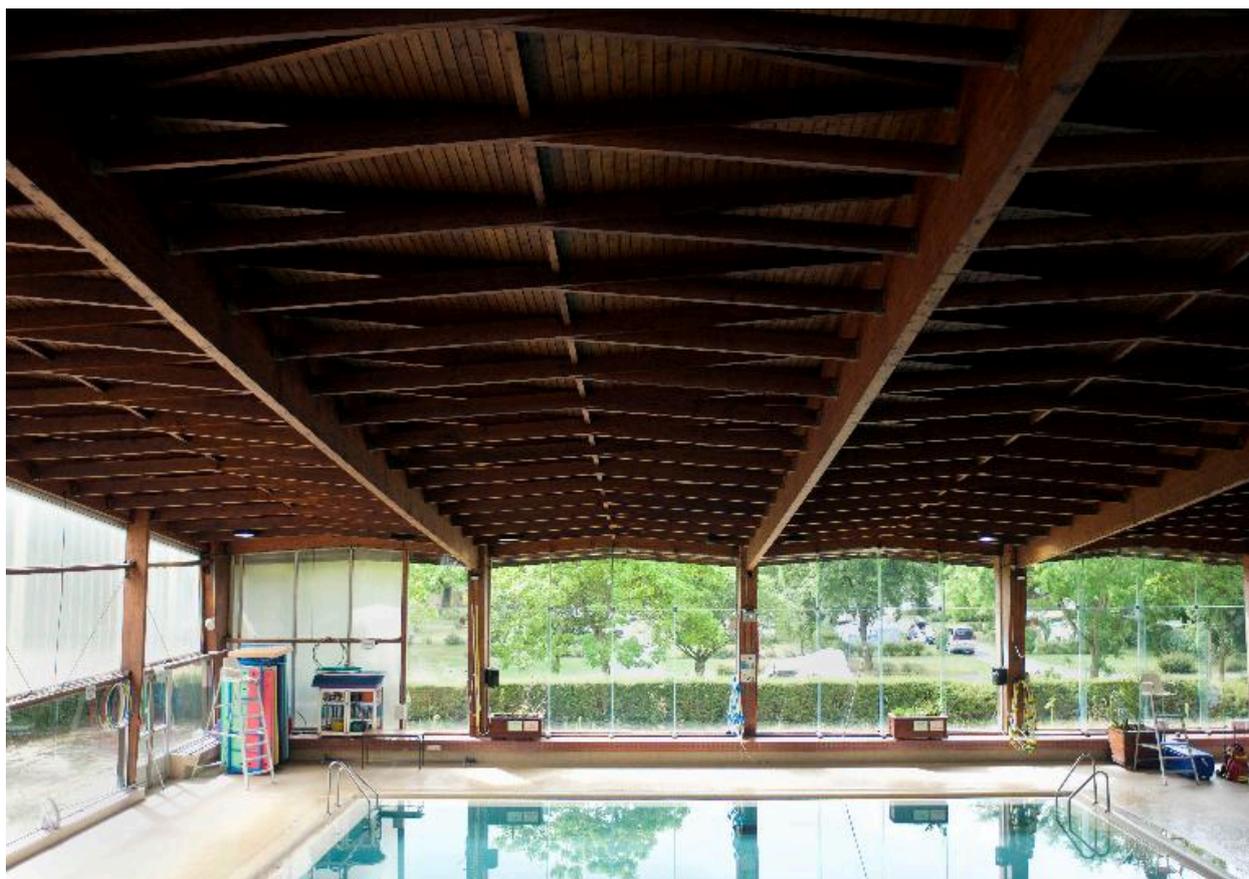
Détail de la charpente et du petit bassin, vue depuis la tribune.

Le hall des bassins et la galerie d'étage sont couverts d'une ossature à portiques en bois de sapin lamellé collé, d'une trame de 5,80 mètres. Les poutres reposent sur des poteaux moisés. La charpente est complétée par des pannes en sapin des Vosges placés en croisillons, perpendiculairement entre les poutres. Ces solives en croix assurent la stabilité longitudinale du bâtiment. Aujourd'hui apparentes, elles portaient auparavant par un faux plafond en lattes de pin, qui a été supprimé lors de la rénovation de la charpente en 1988. Les croisillons supportent le support d'étanchéité, réalisé par un voligeage non jointif. La toiture est couverte d'ardoise.

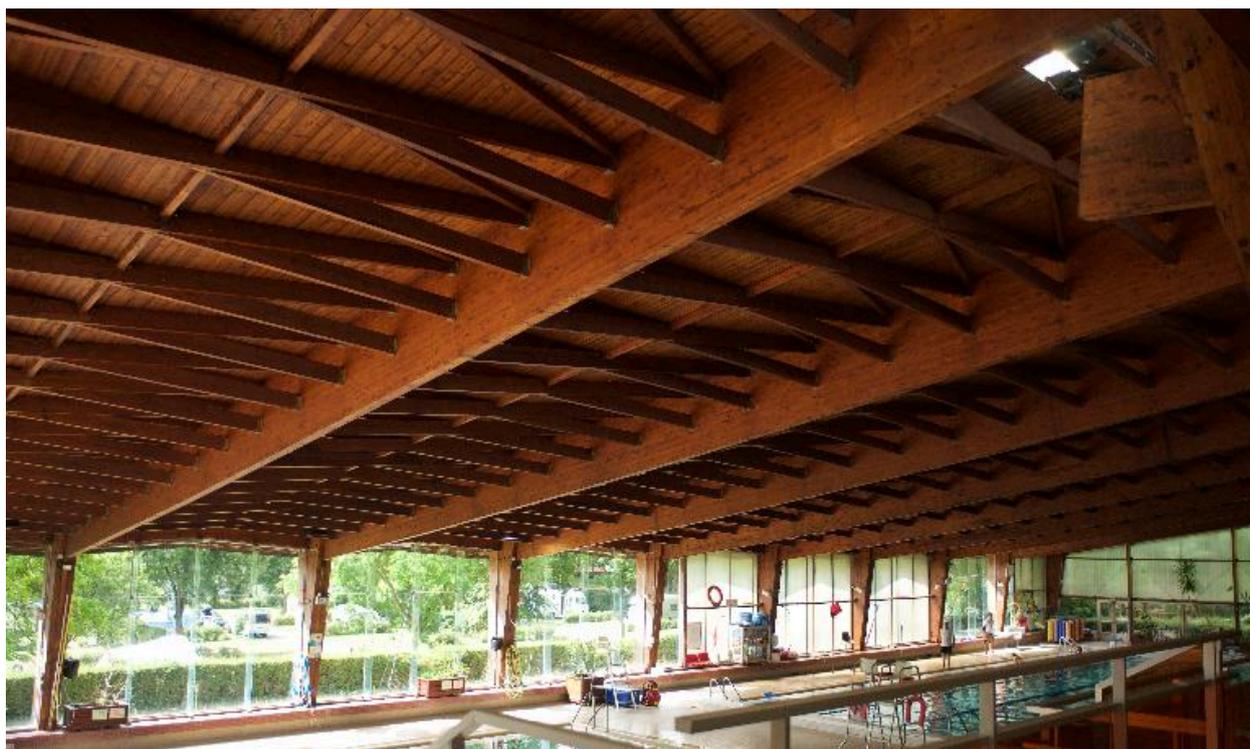
La charpente de la piscine, vue depuis la tribune.

Dans les années 1980, la piscine connaît plusieurs périodes de travaux de rénovation. Sont installés des bains-douches, à côté des saunas. En 1988, la charpente en bois lamellé collé, attaquée par les moisissures, est rénovée.

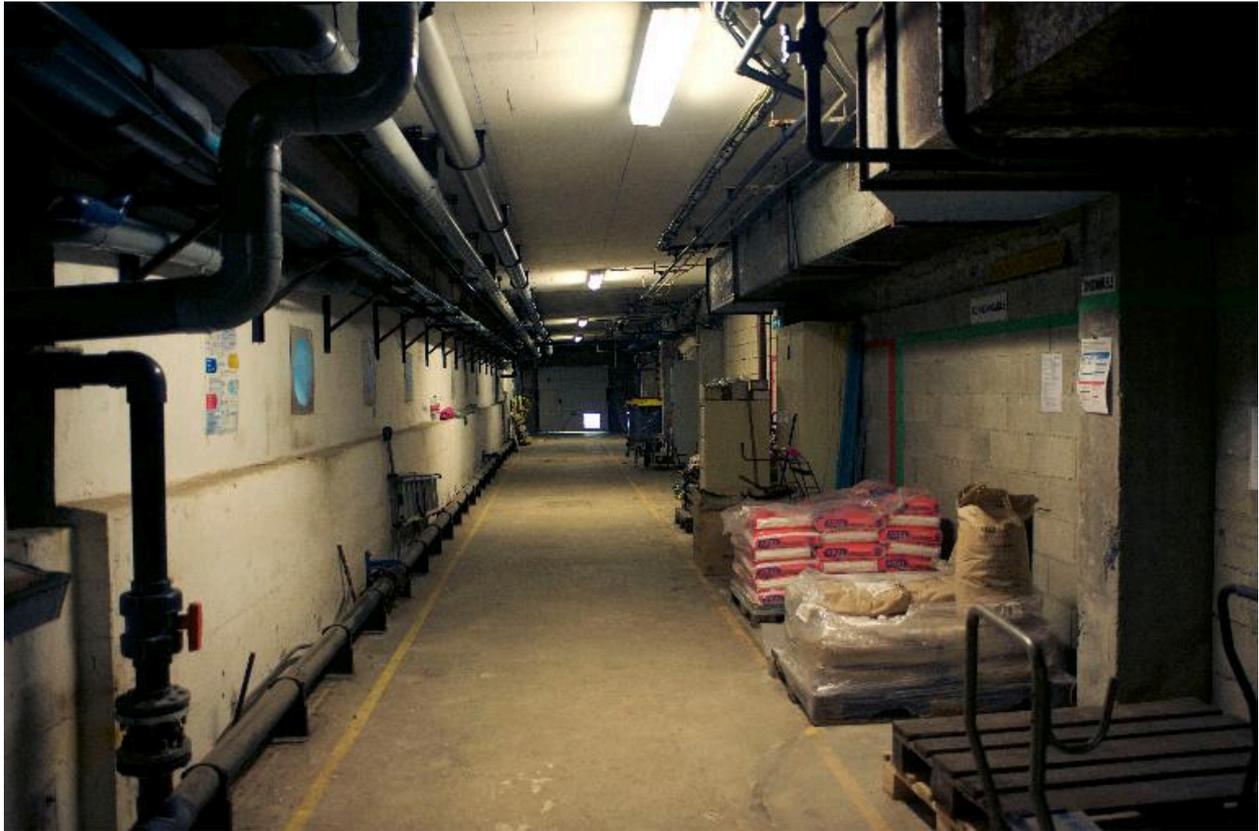
Entrée de la galerie technique; des hublots permettent de voir dans les bassins.

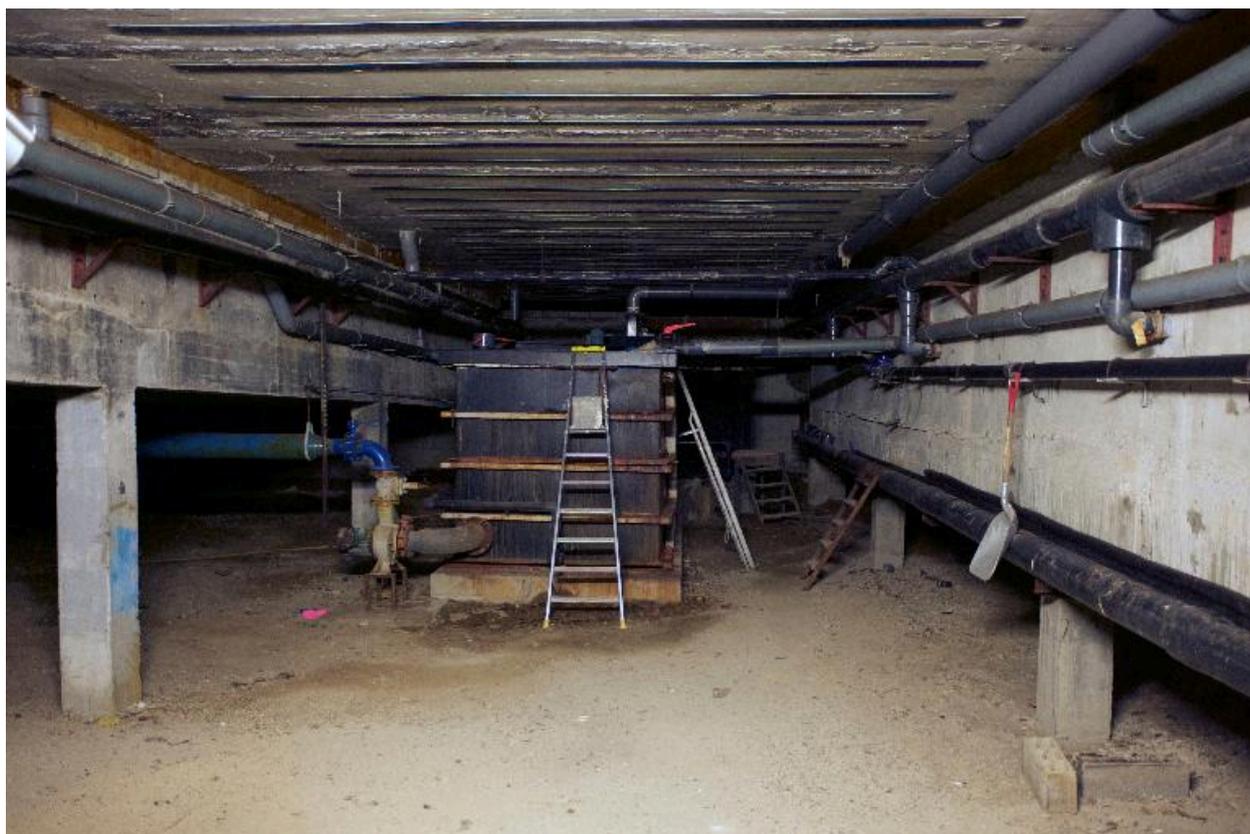
Sous-sol, galerie technique, dessous des cuves des bassins.

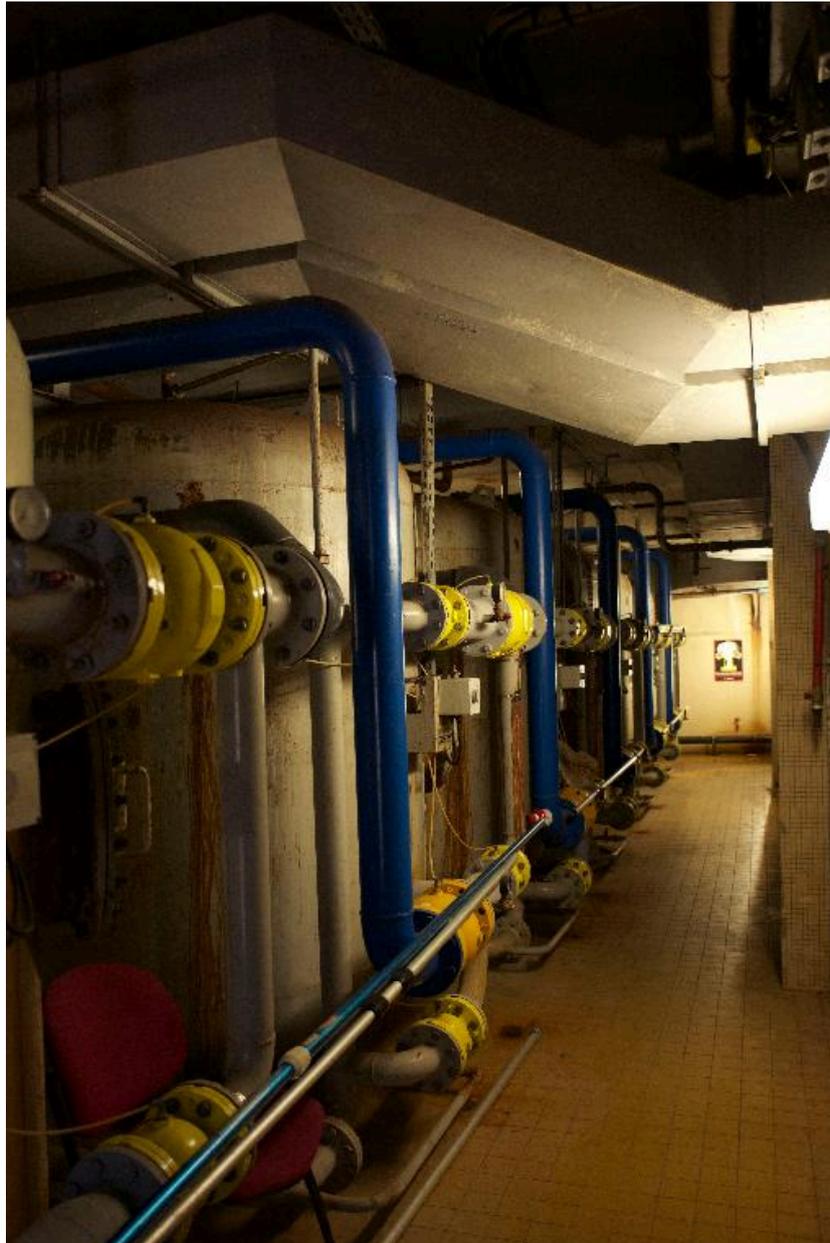
Les filtres.

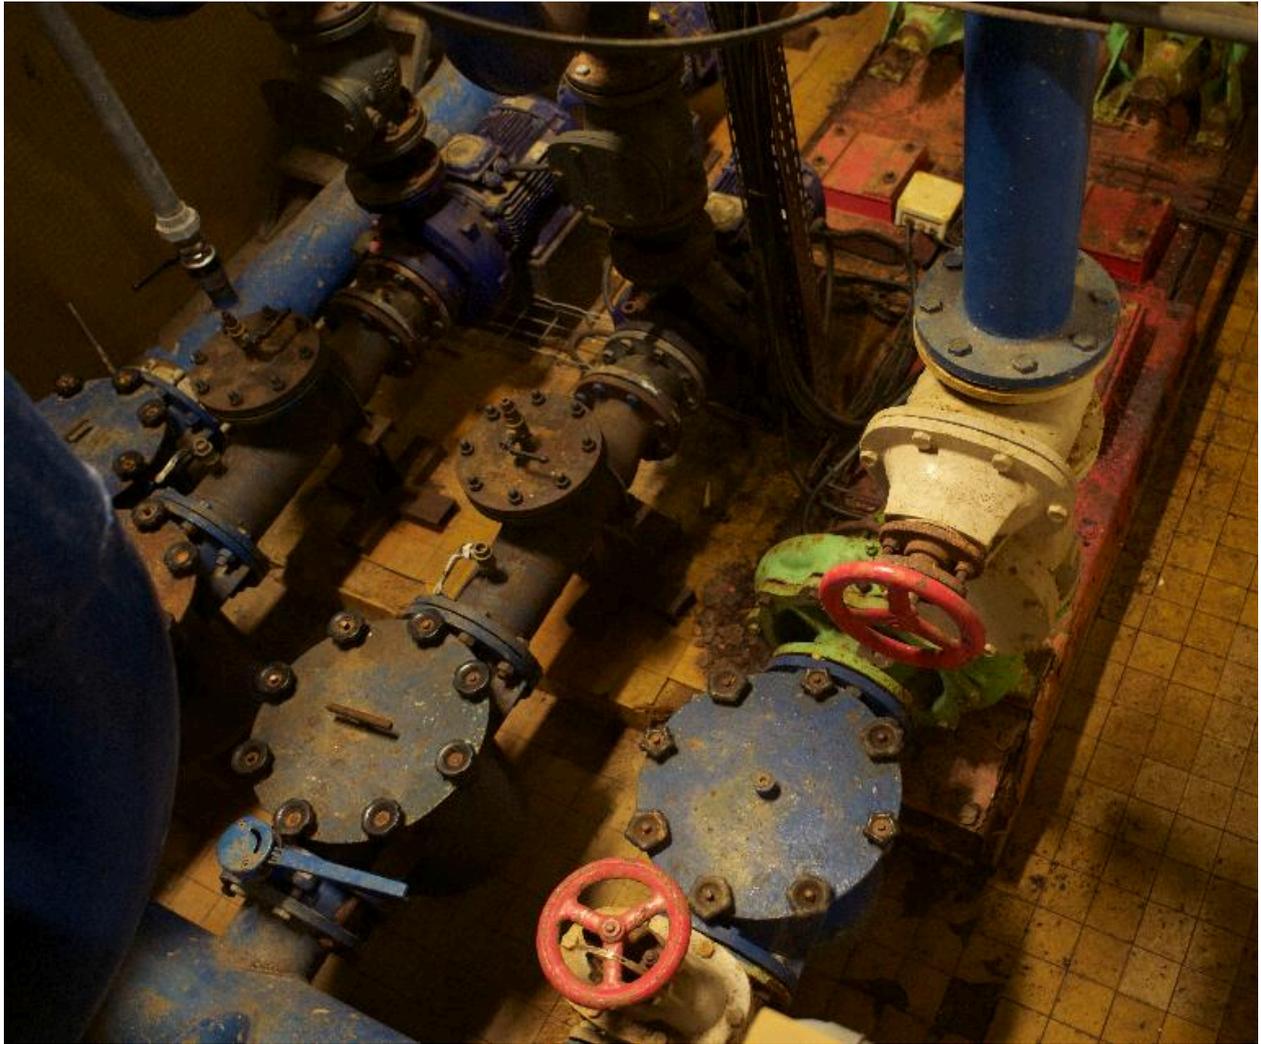
Vannes des bassins extérieurs.

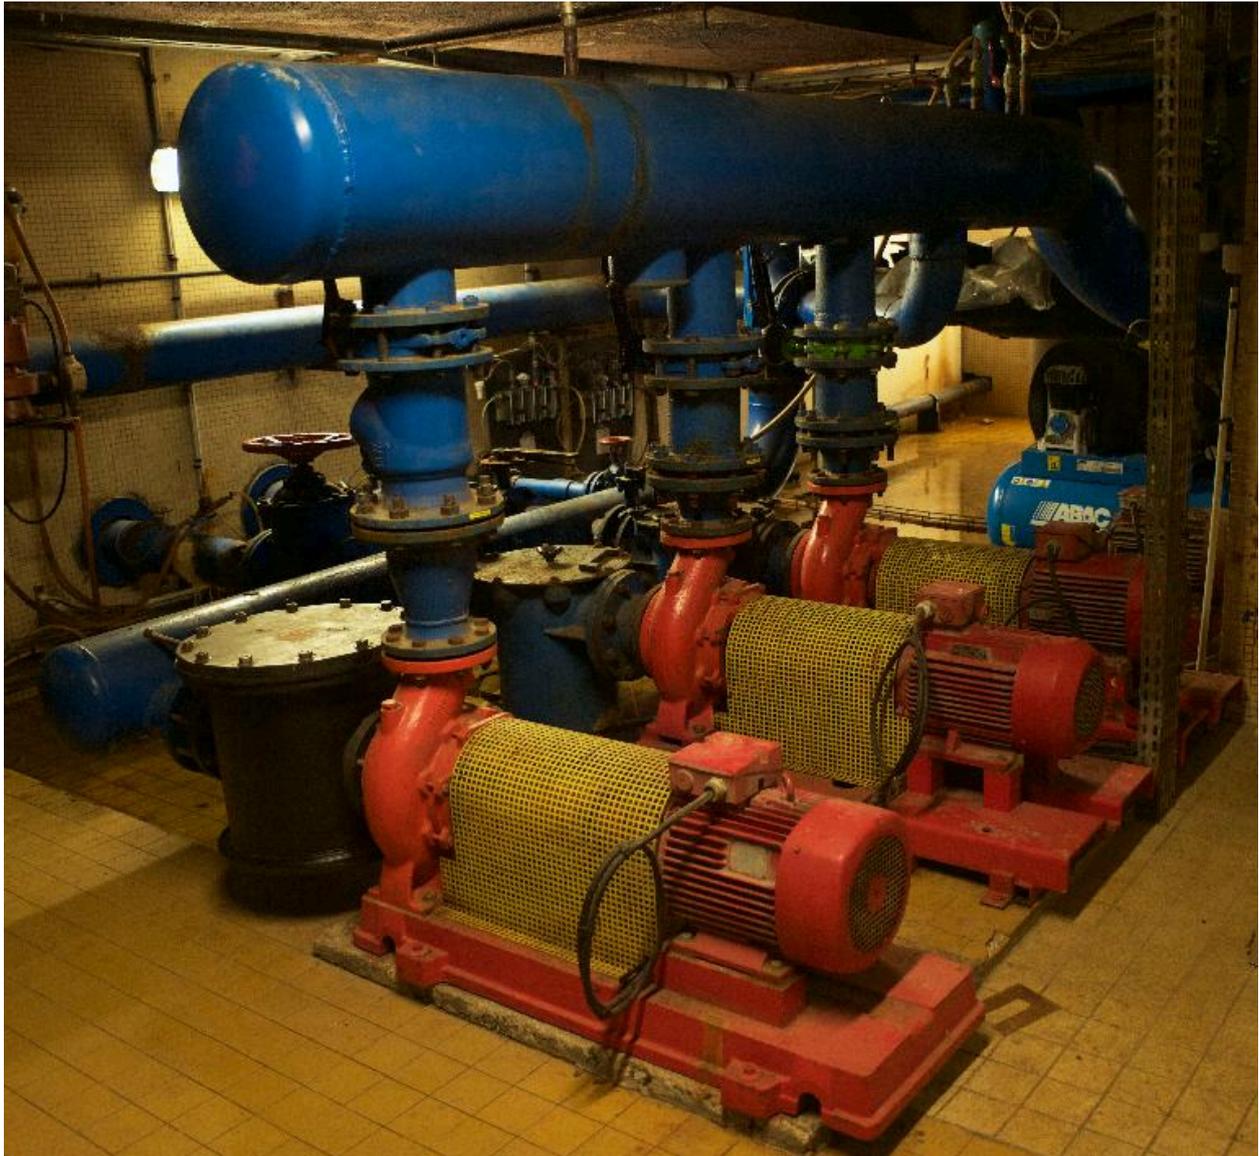
Pompes de filtration.
