Hauts-de-France, Somme
Port-le-Grand
2 rue du Pré

Maison

Numéro de dossier : IA80007726
Date de l'enquête initiale : 2004
Date(s) de rédaction : 2004
Cadre de l'étude : inventaire préliminaire arrière-pays maritime picard
Degré d'étude : étudié

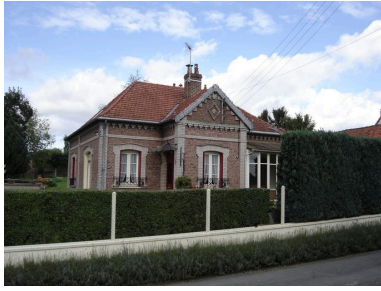
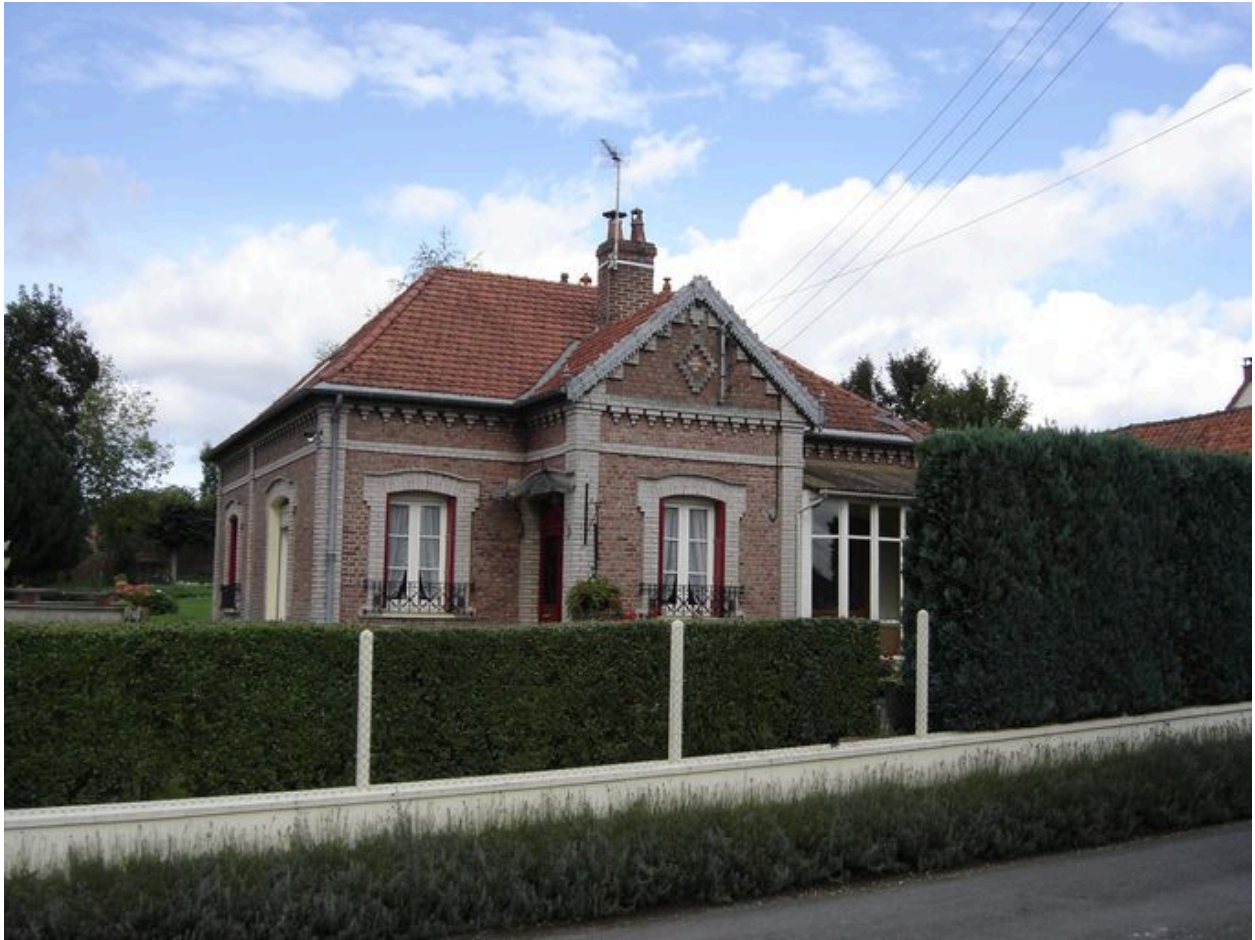
Vue générale.
Phot. Inès Guérin
IVR22_20068005508NUCA

Vue générale.

Située en léger retrait de la rue, elle possède une maçonnerie en brique. Longue de trois travées, elle bénéficie d'un rez-de-chaussée surélevé et d'un comble à surcroît. Une saillie rectangulaire occupe la façade principale, orientée. Cette dernière est flanquée d'une véranda. Le toit à longs pans et croupes est en tuiles mécaniques. Le décor, largement présent, composé de briques de ciment, se présente aux éléments porteurs : le comble à surcroît est souligné d'une bande composée de ce matériau, tout comme les chaînes d'angle saillantes et le pourtour des ouvertures. Le pignon de l'avancée a reçu un décor géométrique. La corniche possède une frise de briques disposées en triangle. Une bande de zinc ornée souligne les rampants du toit. Une marquise en verre protège la porte d'entrée.
