Hauts-de-France, Aisne  
Soissons  
Cathédrale Saint-Gervais-Saint-Protais, place Cardinal-Binet

## Élément de chapiteau

Numéro de dossier : IM02005420  
Date de l'enquête initiale : 2004  
Date(s) de rédaction : 2013  
Cadre de l'étude : mobilier et objets religieux la cathédrale de Soissons  
Degré d'étude : étudié  
Référence du dossier Monument Historique : PM02001956

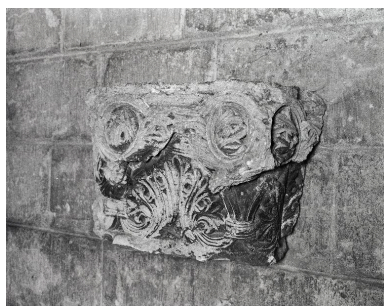
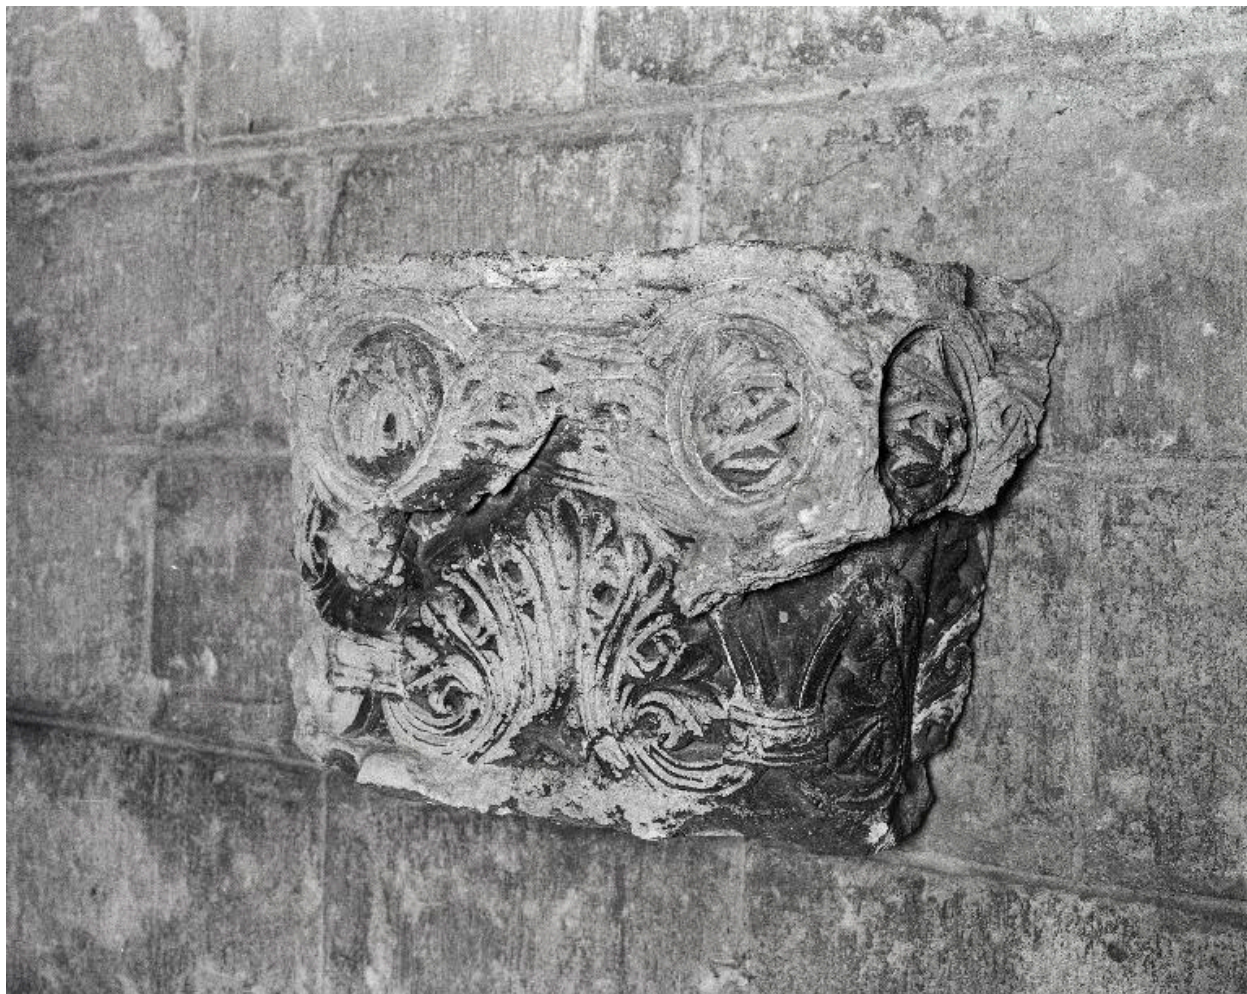
La partie qui subsiste du chapiteau est sculptée dans un seul bloc de calcaire blanc. Elle porte, sur deux côtés, un décor en relief, taillé dans la masse. La face gauche n'a jamais été sculptée et était donc probablement engagée dans la maçonnerie. Il peut s'agir du chapiteau d'un support disposé dans une encoignure, ou au mieux, d'un chapiteau visible sur trois de ses côtés.

Il semble ne subsister qu'une partie du chapiteau qui devait être plus profond, comme l'indique le décor sculpté incomplet sur le côté droit. Le calcaire est rongé à la surface et noirci par endroits.

Le chapiteau, vu de trois-quarts.  
Phot. Irwin Leullier  
IVR22\_20020200167X

Le chapiteau, vu de trois-quarts.

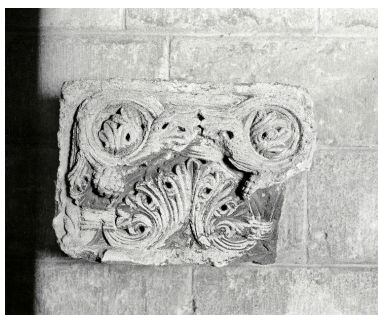
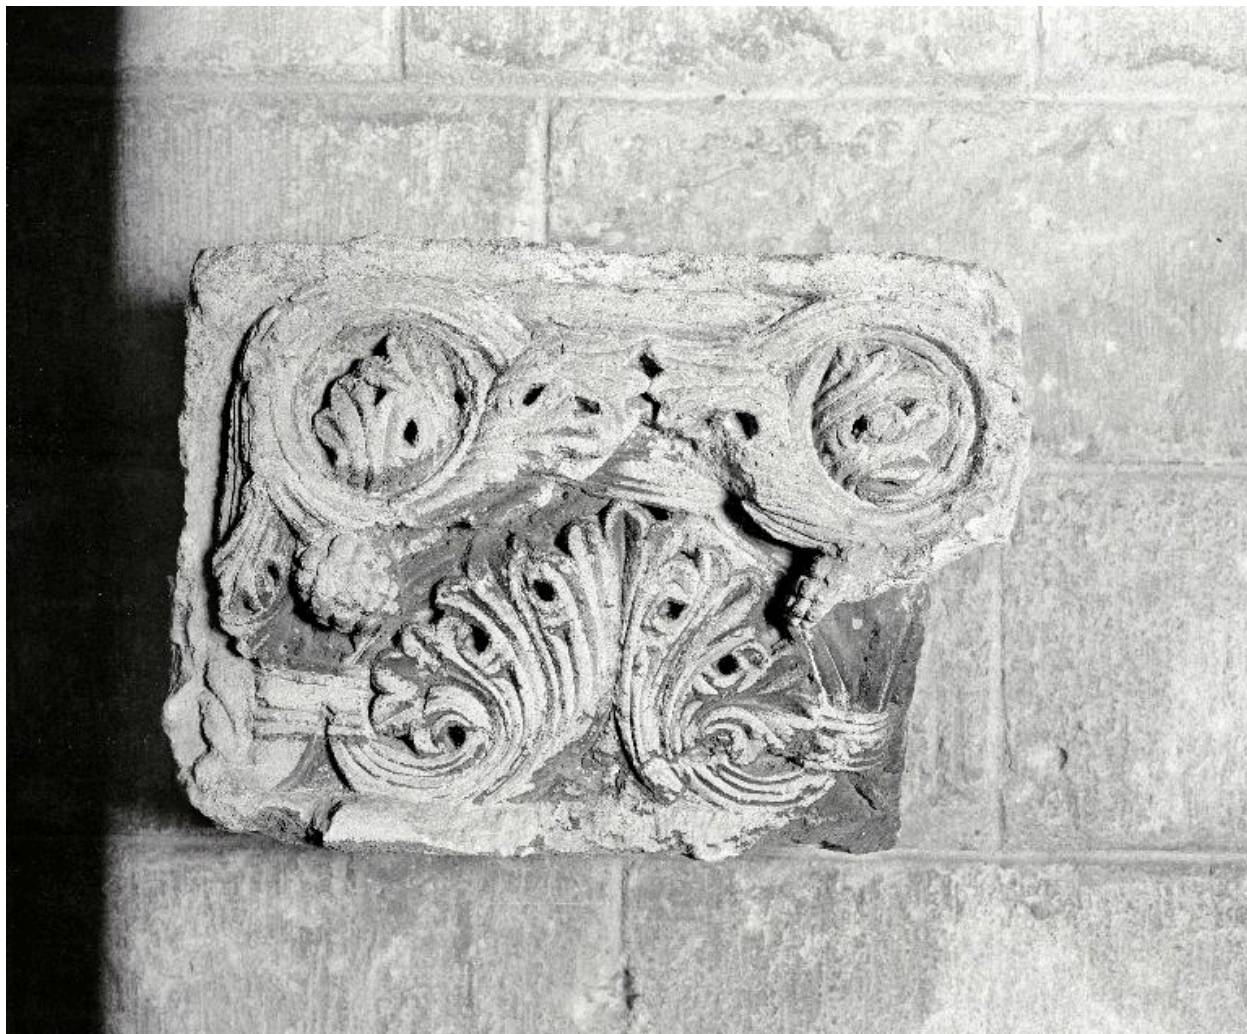
Le décor du chapiteau semble dérivé des chapiteaux composites antiques. À la partie supérieure, les volutes de l'ordre ionique sont remplacés par des enroulements d'un végétal (acanthé, vigne ?) d'où semblent pendre des grappes de raisin. À la partie inférieure de la corbeille, des tiges terminées par une feuille sont disposées en éventail et donnent l'impression d'une grande palmette.

Le chapiteau, vu de face.  
Phot. Irwin Leullier  
IVR22\_20020200168X

Le chapiteau, vu de face.
