Hauts-de-France, Aisne Soissons Cathédrale Saint-Gervais-Saint-Protais, place Cardinal-Binet

Élément de chapiteau

Numéro de dossier : IM02005420 Date de l'enquête initiale : 2004 Date(s) de rédaction : 2013

Cadre de l'étude : mobilier et objets religieux la cathédrale de Soissons

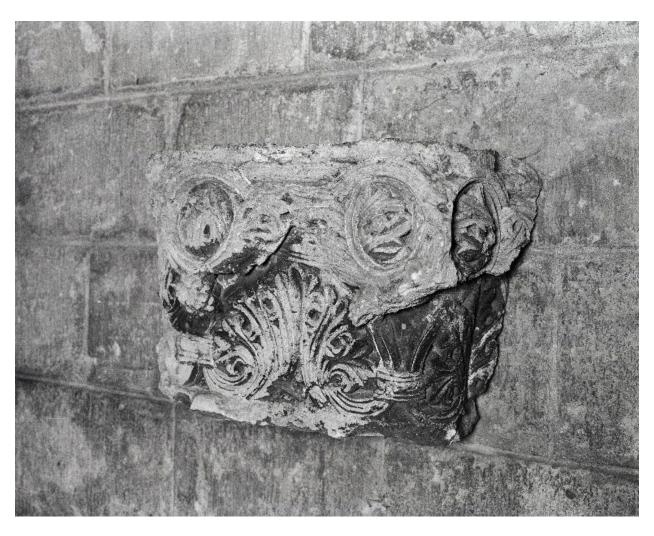
IVR22_20020200167X

La partie qui subsiste du chapiteau est sculptée dans un seul bloc de calcaire blanc. Elle porte, sur deux côtés, un décor en relief, taillé dans la masse. La face gauche n'a jamais été sculptée et était donc probablement engagée dans la maçonnerie. Il peut s'agir du chapiteau d'un support disposé dans une encoignure, ou au mieux, d'un chapiteau visible sur trois de ses côtés.

Il semble ne subsister qu'une partie du chapiteau qui devait être plus profond, comme l'indique le décor sculpté incomplet sur le côté droit. Le calcaire est rongé à la surface et noirci par endroits.

Le chapiteau, vu de trois-quarts.

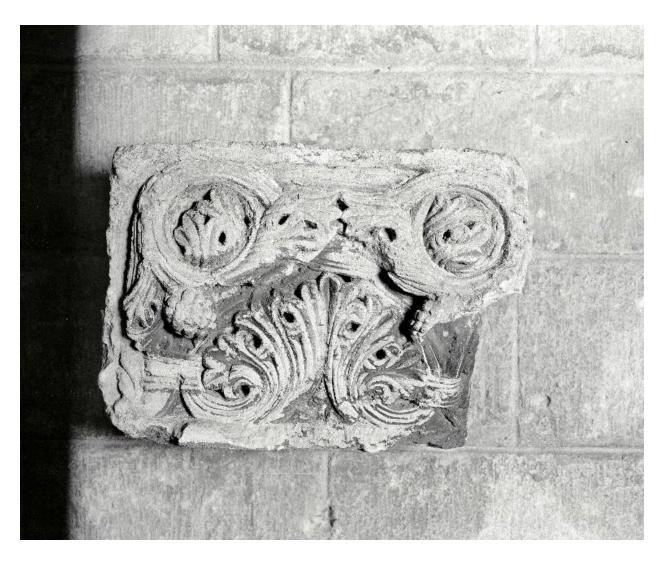
IVR22_20020200168X

Le décor du chapiteau semble dérivé des chapiteaux composites antiques. À la partie supérieure, les volutes de l'ordre ionique sont remplacés par des enroulements d'un végétal (acanthe, vigne ?) d'où semblent pendre des grappes de raisin. À la partie inférieure de la corbeille, des tiges terminées par une feuille sont disposées en éventail et donnent l'impression d'une grande palmette.

Le chapiteau, vu de face.
