Hauts-de-France, Somme
Fontaine-sur-Somme
3 place Jeanne-de-Fontaine

Maison et magasin de commerce Crimet-Rose

Numéro de dossier : IA80010970

Cadre de l'étude : inventaire topographique Pays d'art et d'histoire Ponthieu-baie de Somme

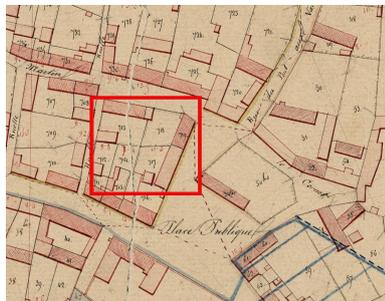
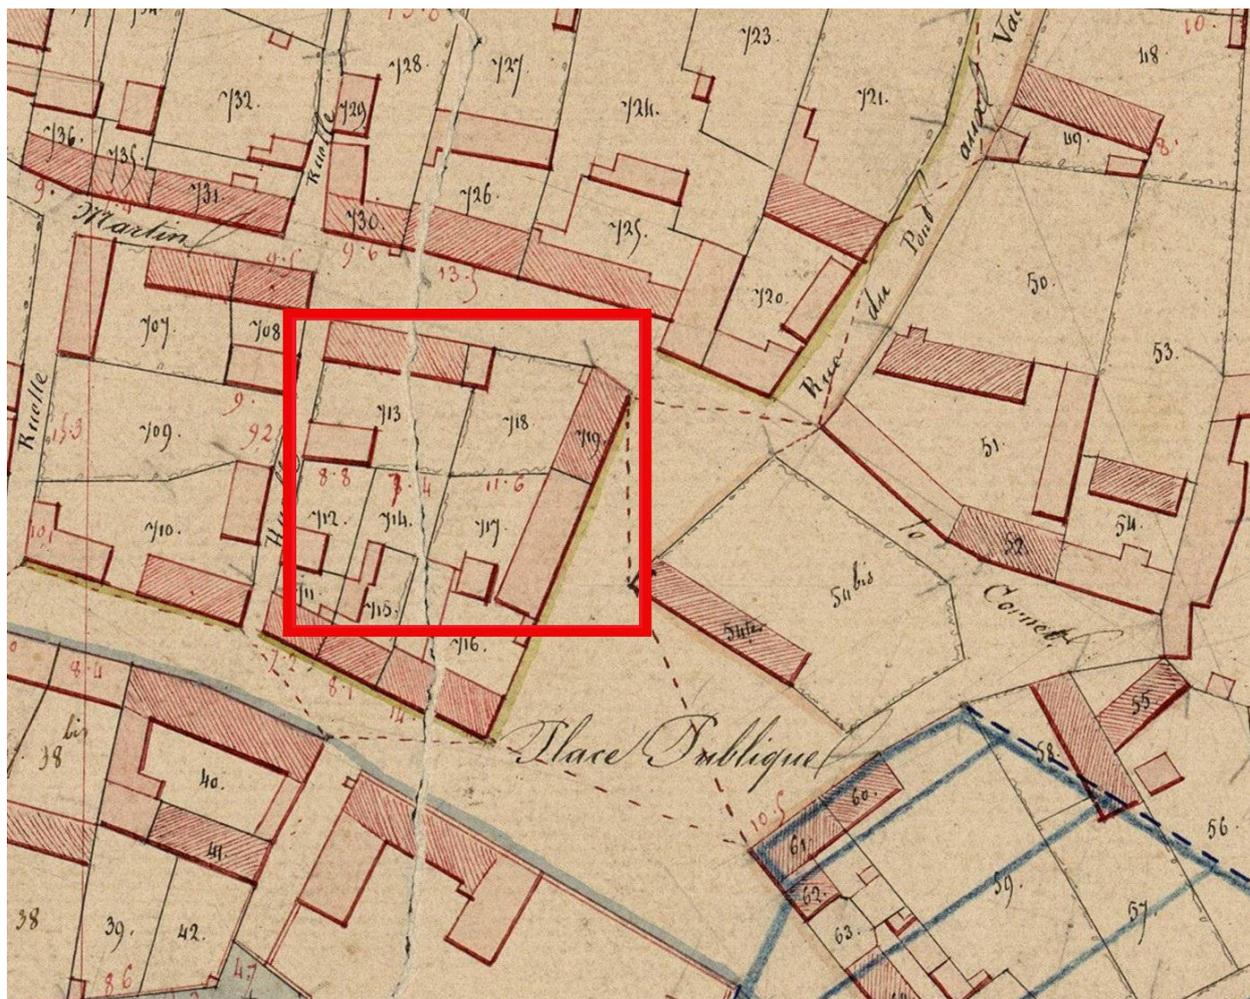
Plan masse du site de la maison, extrait du plan parcellaire de la commune de Fontaine-sur-Somme, dit cadastre napoléonien Section ABD, 1833 (AD Somme ; 3 P 13539).

La parcelle et son lotissement progressif ne sont documentés qu'à partir de 1833, date de l'établissement du plan parcellaire de la commune dit plan cadastral napoléonien (AD Somme ; 3 P 13539). La construction la plus ancienne est manifestement celle située au nord-est (parcelle 719) qui à l'époque, appartient à Pascal Boutiller, cabaretier. Elle est voisine de l'habitation située au nord-ouest (parcelle 713) qui appartient à Constant Boutiller, avant d'être revendue à Auguste Papin qui engage sa démolition en 1879. Édouard Crimet, également épicier et charcutier fait l'acquisition de l'ensemble en 1880, sans doute après son mariage avec Marie Paschalies Rose, sa femme, alors épicière. À la place du bâtiment démoli en 1879 il fait construire un atelier en 1881 (AD Somme ; 3 P 328/4).

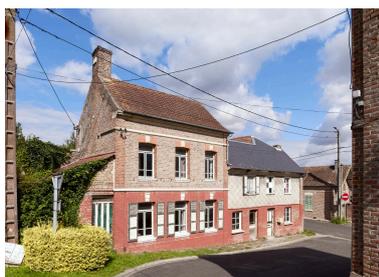
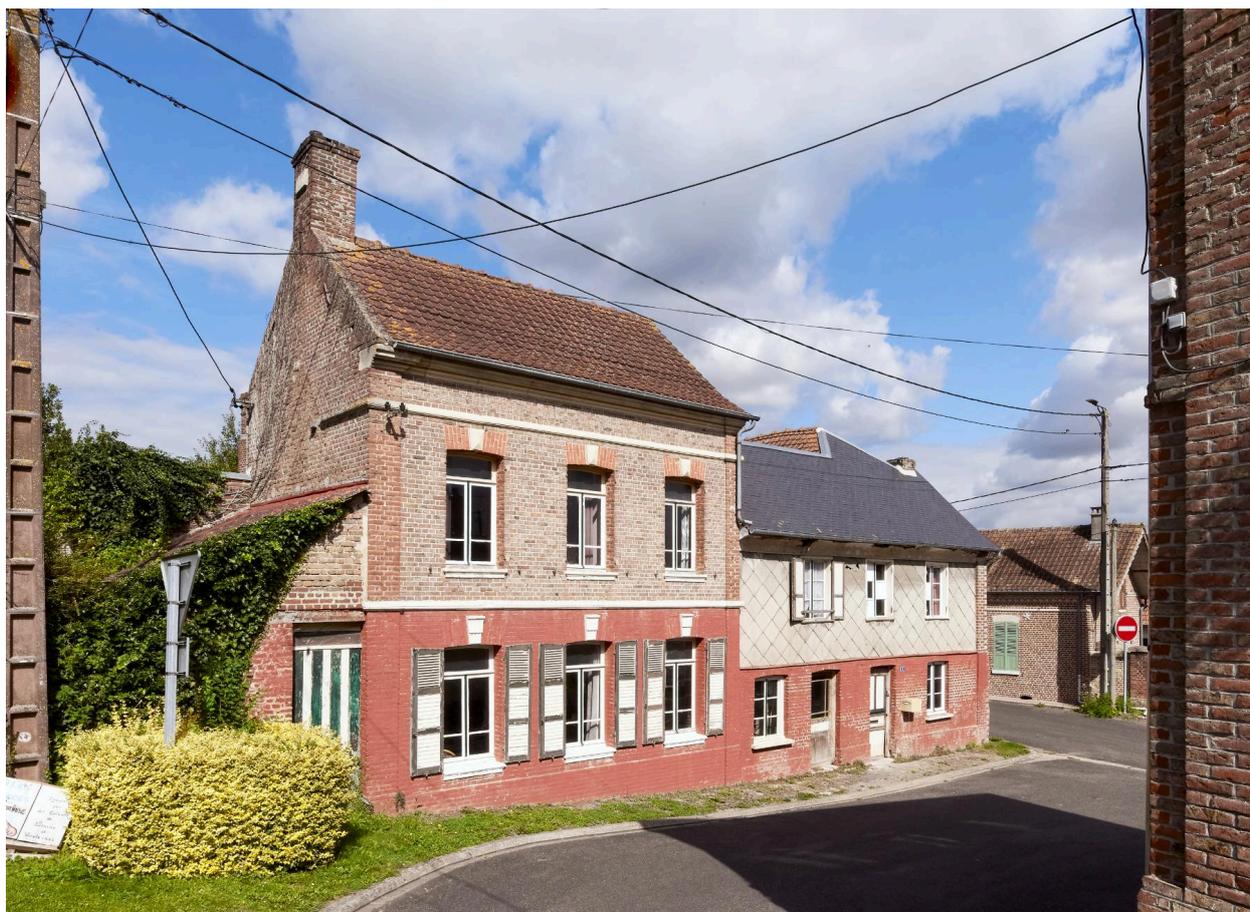
Vue est de la maison.
Phot. Thierry Lefébure
IVR32_20238000557NUCA

Vue est de la maison.

Le premier bâtiment, situé au nord-est de la parcelle, est construit en brique avec un étage carré en pan de bois et torchis, recouvert d'un essentage de plaques carrées de fibrociment, disposées en losange. Le mur pignon nord est en pierre de taille calcaire de moyen appareil avec chape de pignon en brique. Cet édifice est couvert d'un toit en ardoise à longs pans et pignons couverts. Le rez-de-chaussée est percé de quatre ouvertures, dont deux portes.

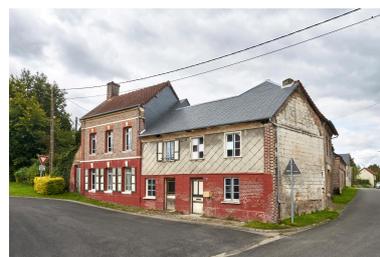
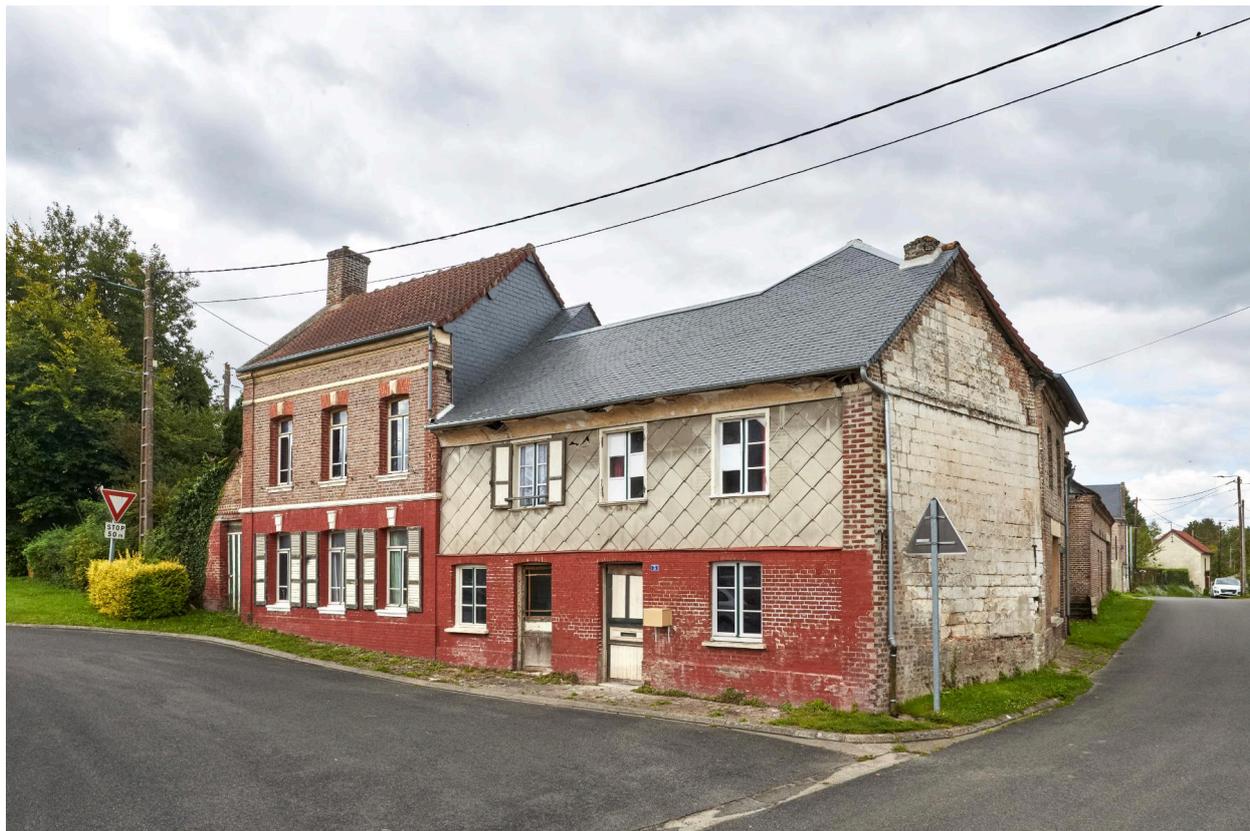
Vue nord-est de la maison.
Phot. Thierry Lefébure
IVR32_20238000559NUCA

Vue nord-est de la maison.

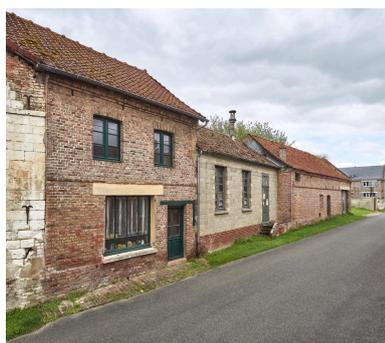
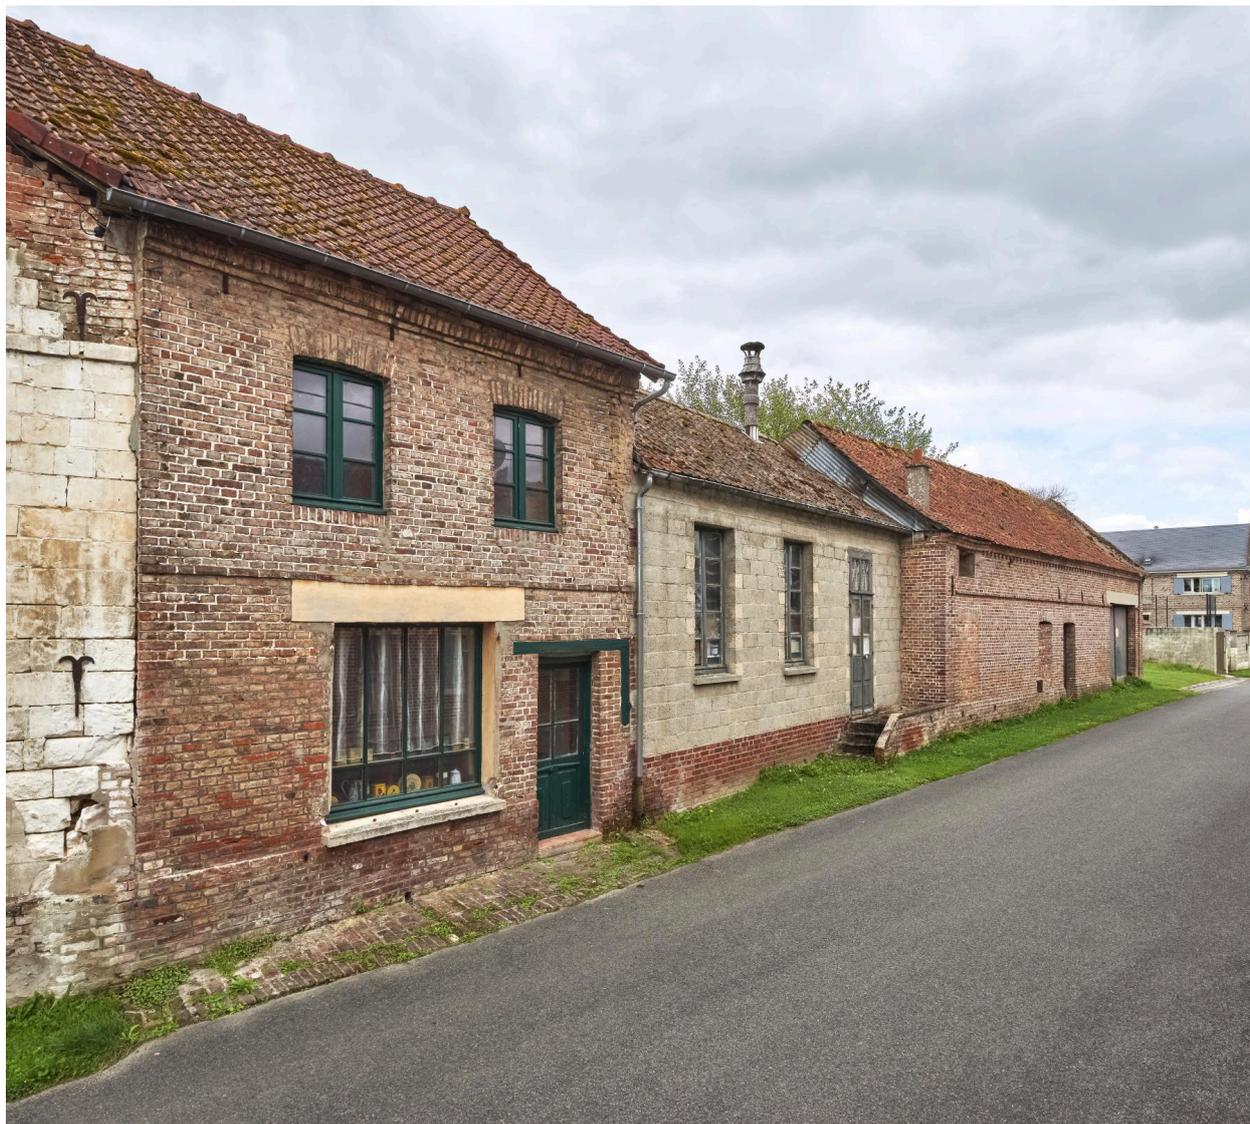
Vue nord-est de la maison et de l'ancienne salle de spectacle.
Phot. Thierry Lefébure
IVR32_20238000560NUCA

Vue nord-est de la maison et de l'ancienne salle de spectacle.

À l'ouest de la première construction, prend place une bâtisse en brique couverte de tuile mécanique qui s'élève sur un étage. Dans la continuité à l'ouest, un premier bâtiment en parpaings puis un second en brique sont édifiés. Dans le bâtiment en brique la scène d'une ancienne salle de spectacle est encore présente. Une seconde cave voûtée prend place sous cet édifice. Un autre bâtiment, construit perpendiculairement aux deux premières, accueille une cuisine et un four à pain. La grande cheminée en brique est visible depuis l'extérieur.

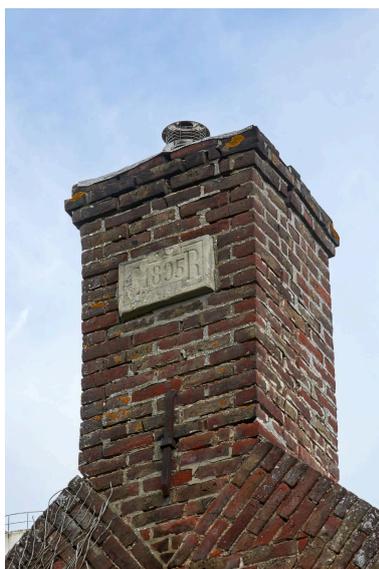
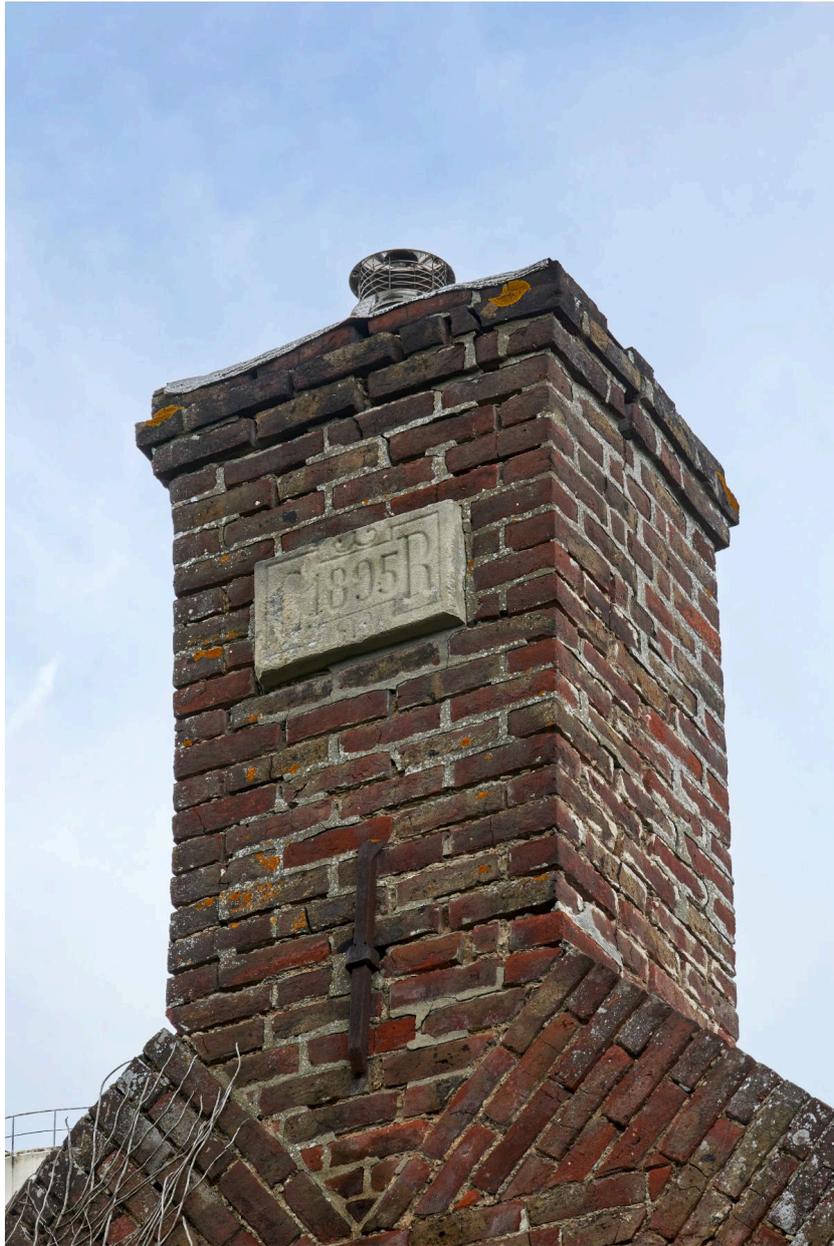
Détail des initiales et de la date présente sur la cheminée du mur pignon nord.

Ces constructions sont complétées en 1895 par la construction de la maison d'habitation située au sud-est, dont le manteau de cheminée porte le cartouche de cette date ainsi que les initiales CR pour Crimet-Rose. Cette maison est entièrement attenante au commerce qui devient une sorte de multi-service. En 1911, Édouard Crimet apparaît comme boulanger et Blanche est épicière-cafetière. Ils restent propriétaires jusqu'en 1931, date du décès d'Édouard Crimet. Par la suite, l'ensemble est racheté par André Rabouille, puis par Julien Flasque, boulanger, qui en fait l'acquisition le 1^{er} avril 1951 (archives privées Étienne Belette). Les différentes cartes postales du lieu soulignent la mixité de commerces. Sur l'une d'elles, l'enseigne porte l'inscription "Café / Boulangerie Epicerie Charcuterie / Rabouille-Pécourt", et sur une autre, les noms de "Flasque Hornoy".

Le deuxième bâtiment adossé au sud, est également construit en brique. Il présente une élévation de trois travées, à un étage carré et comble à surcroît. Chaque niveau est clairement marqué par un cordon et une corniche en pierre calcaire. L'ensemble est couvert d'un toit en tuile plate mécanique, à longs pans avec pignon couvert au nord et découvert au sud. Le mur pignon nord est essenté d'ardoise tandis que l'autre mur pignon qui accueille la cheminée est en brique. Au sommet de la cheminée un cartouche porte les initiales CR encadrant la date de 1895. Un petit bâtiment en appentis lui est accolé au sud.

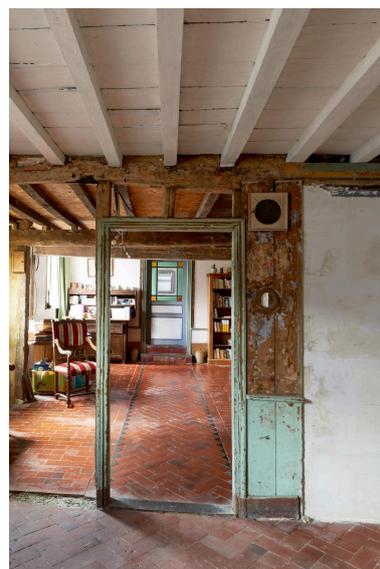
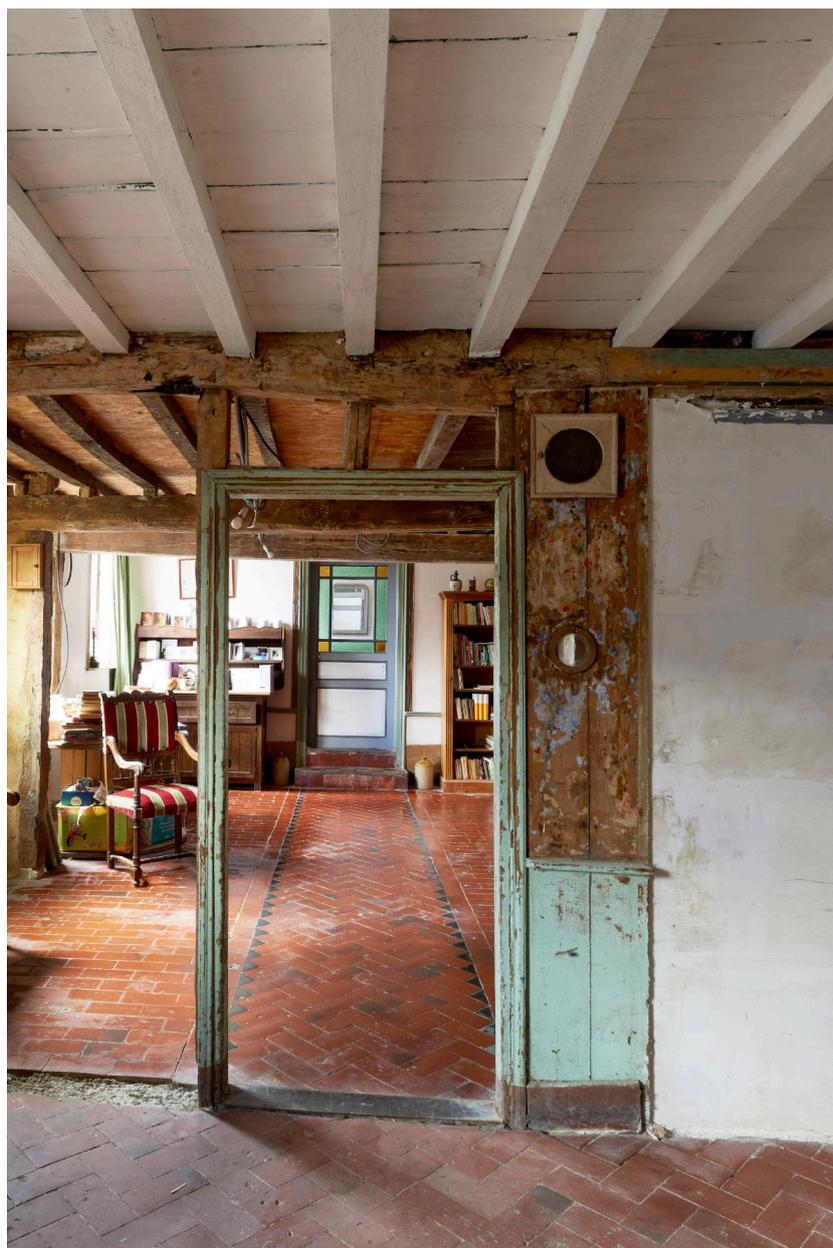
Intérieur, salle de l'ancien restaurant, rez-de-chaussée.
Phot. Thierry Lefébure

Intérieur, salle de l'ancien restaurant, rez-de-chaussée.

À l'intérieur de ces deux bâtiments, à droite, la marque d'un ancien pilier de bar est encore visible sur le sol ainsi que sur la poutre du plafond. La partie centrale est marquée par un sol en tomettes rouges avec motifs triangulaires noirs qui forment un couloir en partie centrale. De cette pièce, une porte donne accès à une cave voûtée. Sur le mur droit de cette cave, deux baies ouvrent sur l'extérieur. La partie la plus au sud (à gauche) présente des boiseries et une cheminée en marbre. Un escalier tournant en bois amène à l'étage où plusieurs chambres sont installées ainsi qu'une salle de bain.

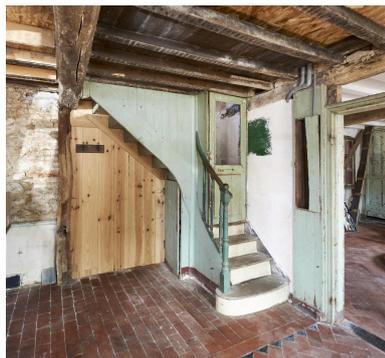
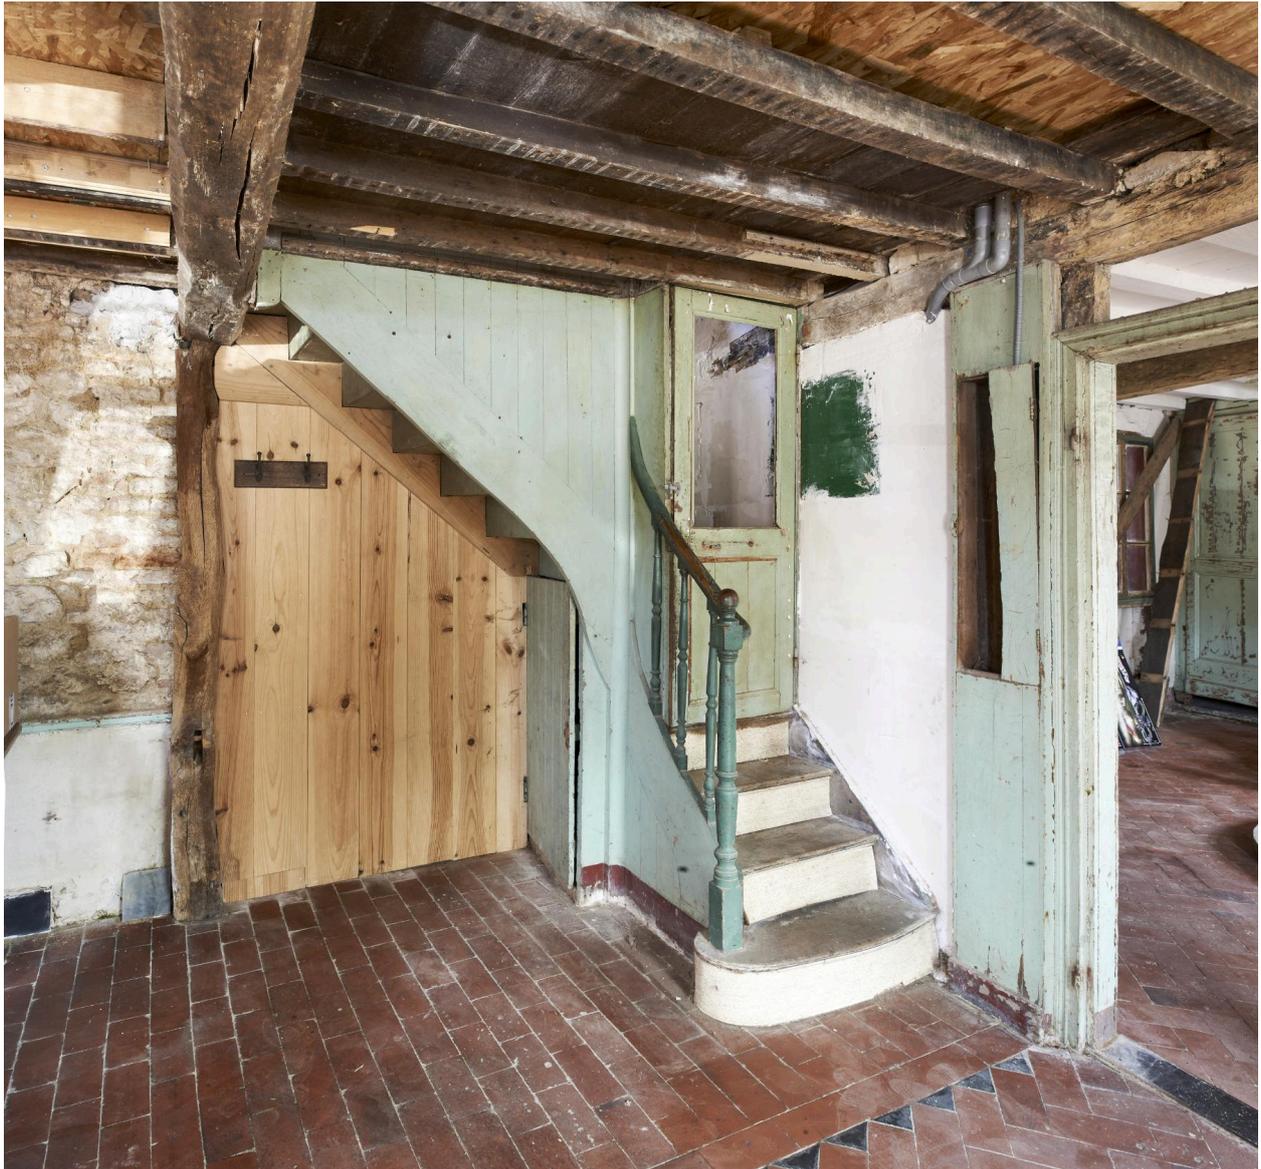
Intérieur, escalier d'accès à l'étage.
Phot. Thierry Lefébure
IVR32_20238000563NUCA

Intérieur, escalier d'accès à l'étage.

Escaliers : escalier intérieur : escalier tournant, en charpente

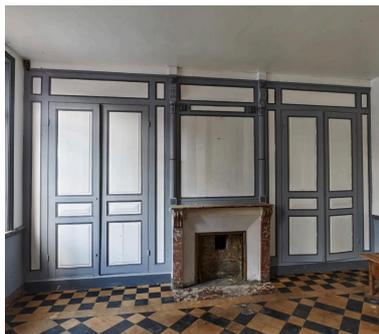
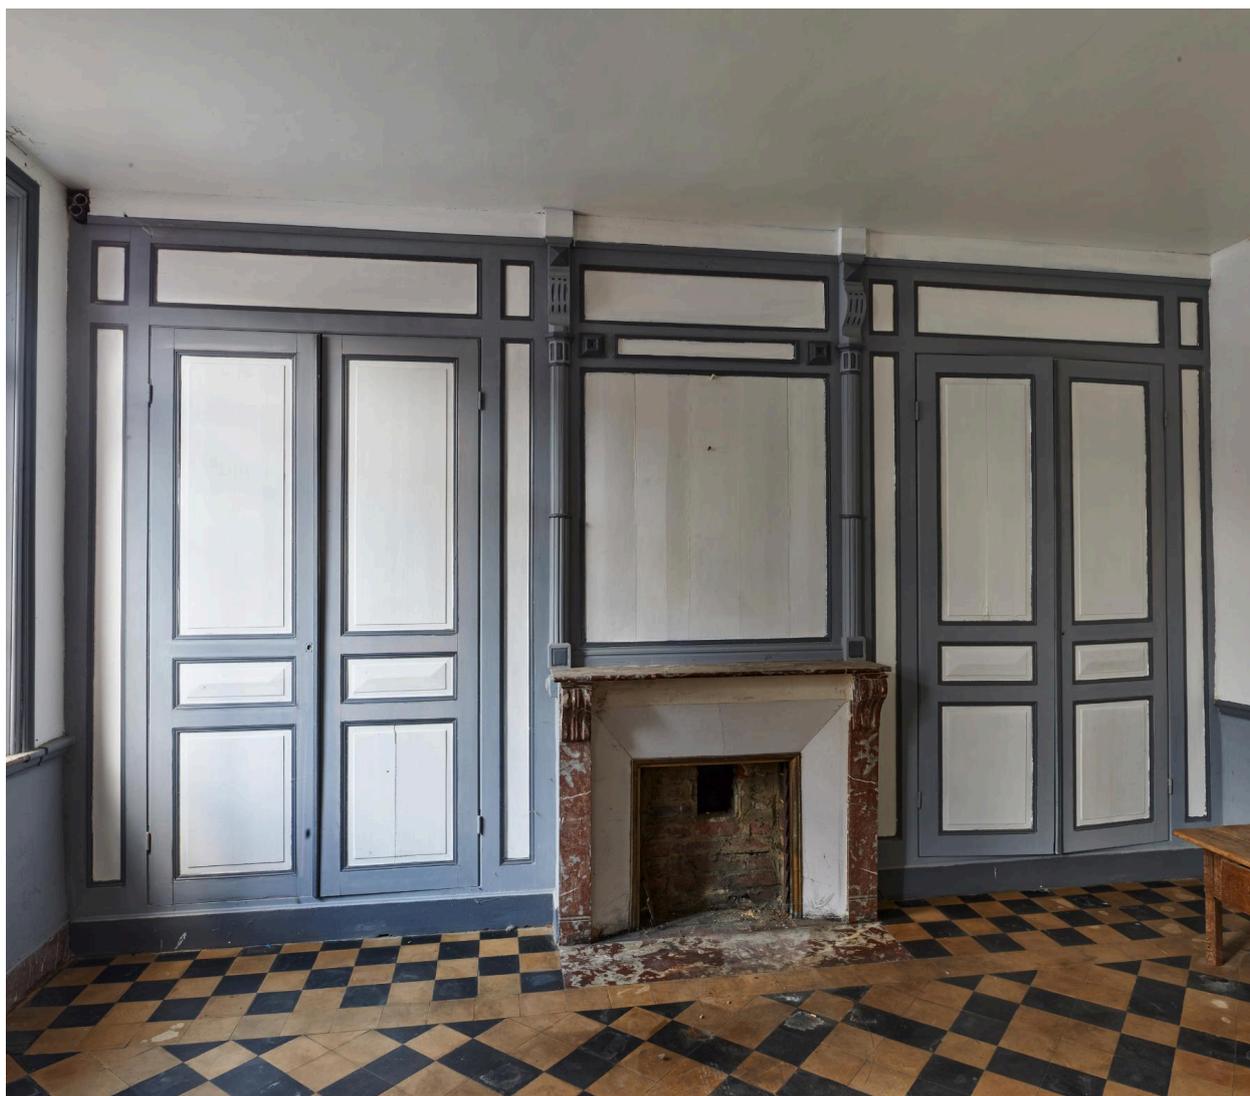
Intérieur, cheminée de l'habitation, rez-de-chaussée.
Phot. Thierry Lefébure
IVR32_20238000561NUCA

Intérieur, cheminée de l'habitation, rez-de-chaussée.

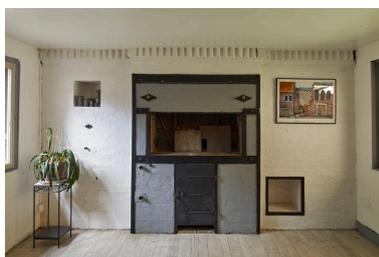
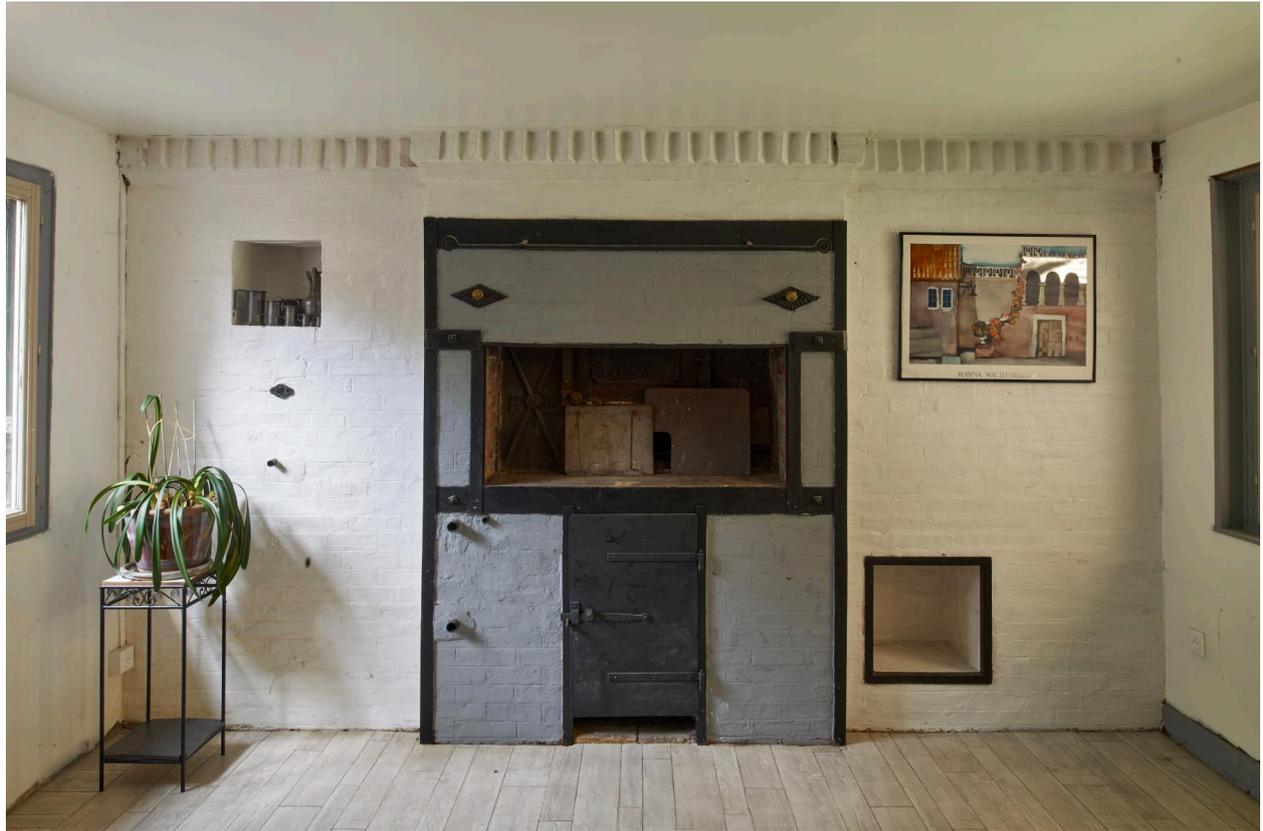
Intérieur, ancien four à pain.
Phot. Thierry Lefébure
IVR32_20238000564NUCA

Intérieur, ancien four à pain.

Le bâtiment qui abrite la boulangerie ainsi que le four à pain ne sont pas présents sur le plan réalisé par le Commissariat à la Reconstruction immobilière de 1942. Il n'est ni indiqué comme construit, ni comme détruit, ce serait donc une construction d'après-guerre. Enfin, aux premiers usages commerciaux combinés aux fonctions d'habitation, une salle de spectacle a été aménagée dans les années 1935-1938, dans le bâtiment en brique construit en 1881. La vocation commerciale s'est arrêtée au milieu des années 1980 et l'ensemble a été converti en habitation.

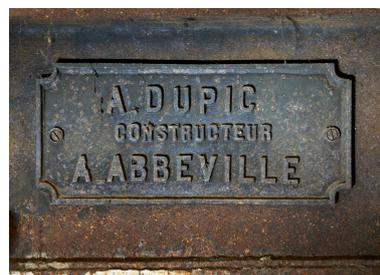
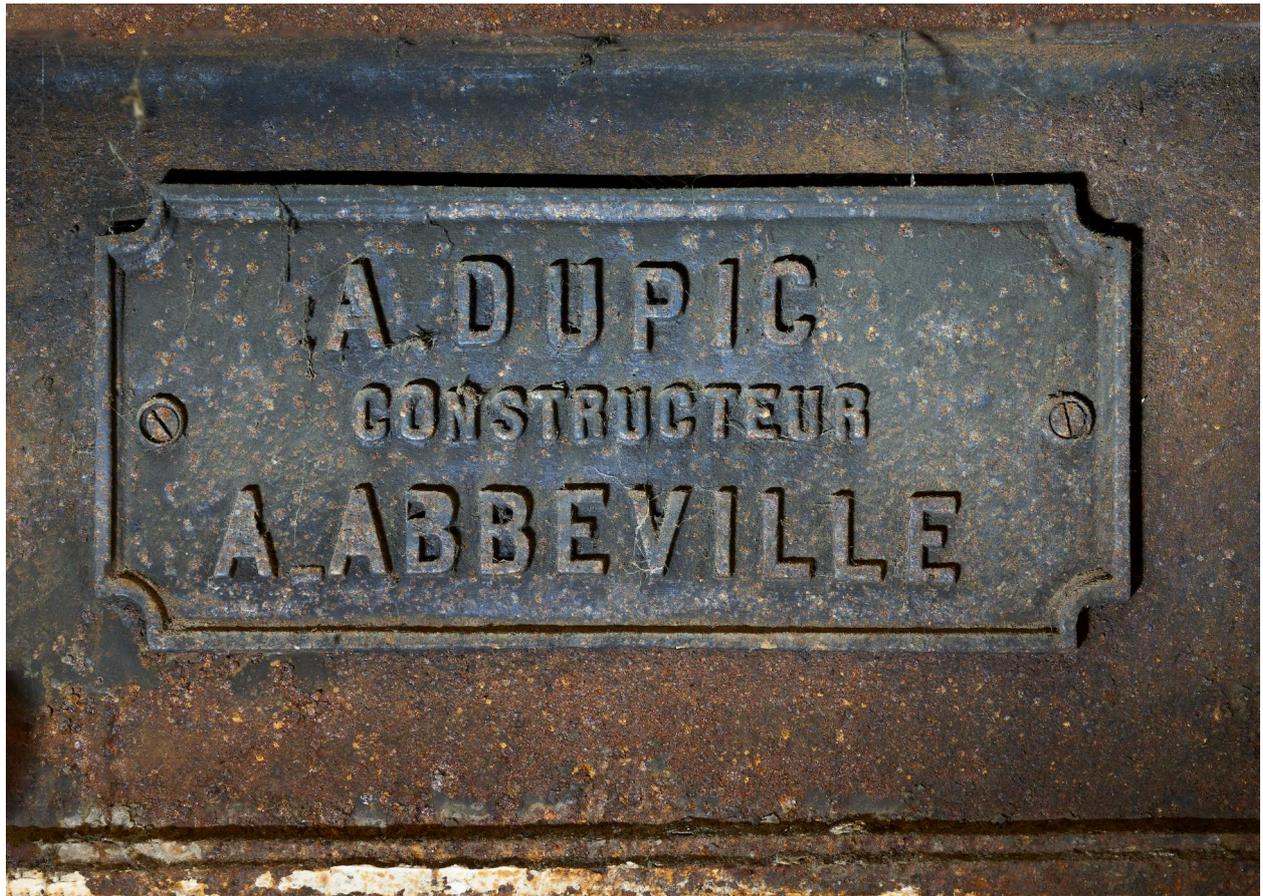
Détail de la plaque de constructeur du four à pain.
Phot. Thierry Lefébure
IVR32_20238000566NUCA

Détail de la plaque de constructeur du four à pain.
