Hauts-de-France, Nord  
Armentières  
4 place Saint-Vaast

## **Usine de confection Vanuxem-Flament, puis Vanuxem-Dhulu dite À la ville d'Armentières, actuellement magasin de commerce**

Numéro de dossier : IA00062769  
Date de l'enquête initiale : 1988  
Date(s) de rédaction : 1990, 2023  
Cadre de l'étude : patrimoine industriel Armentières  
Degré d'étude : recensé

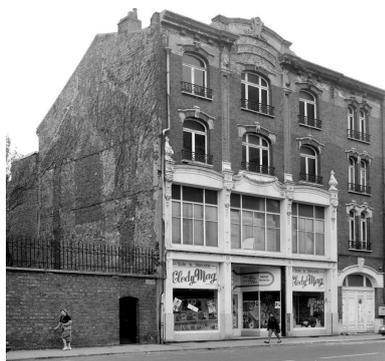
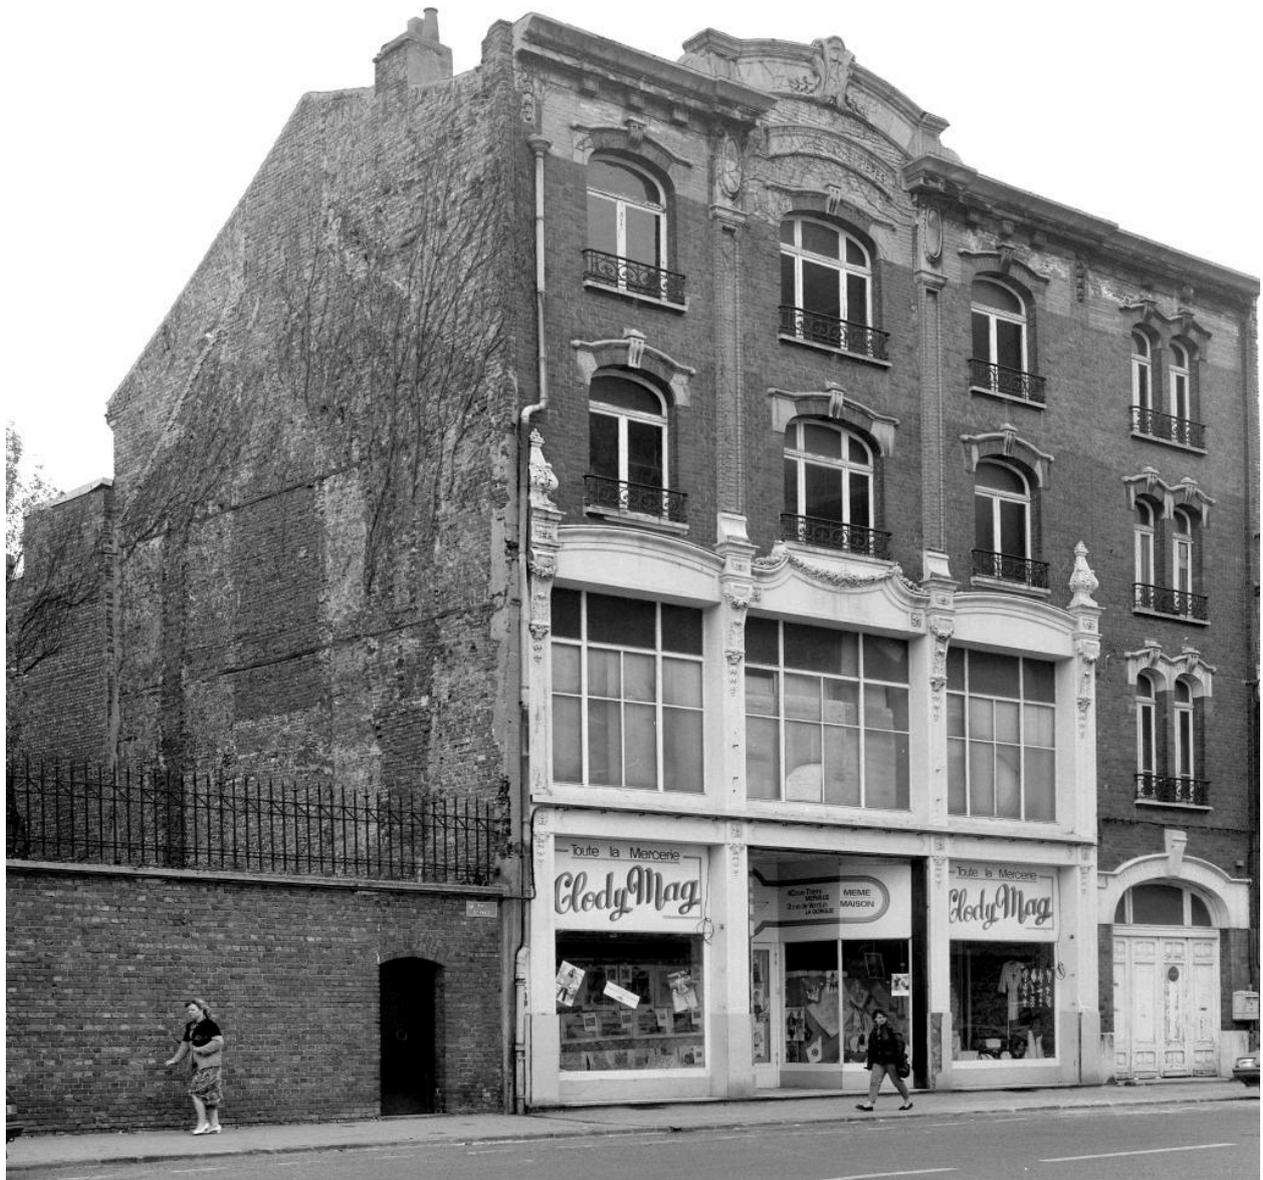
Vue de trois quarts prise vers le sud-ouest.  
Phot. Philippe Dapvril  
IVR31\_19885900821X

Vue de trois quarts prise vers le sud-ouest.

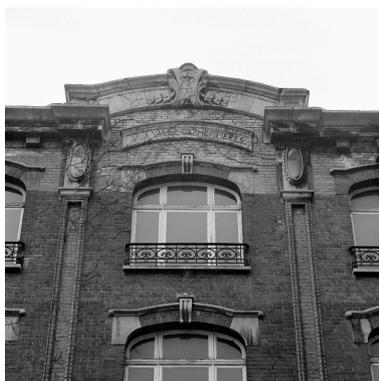
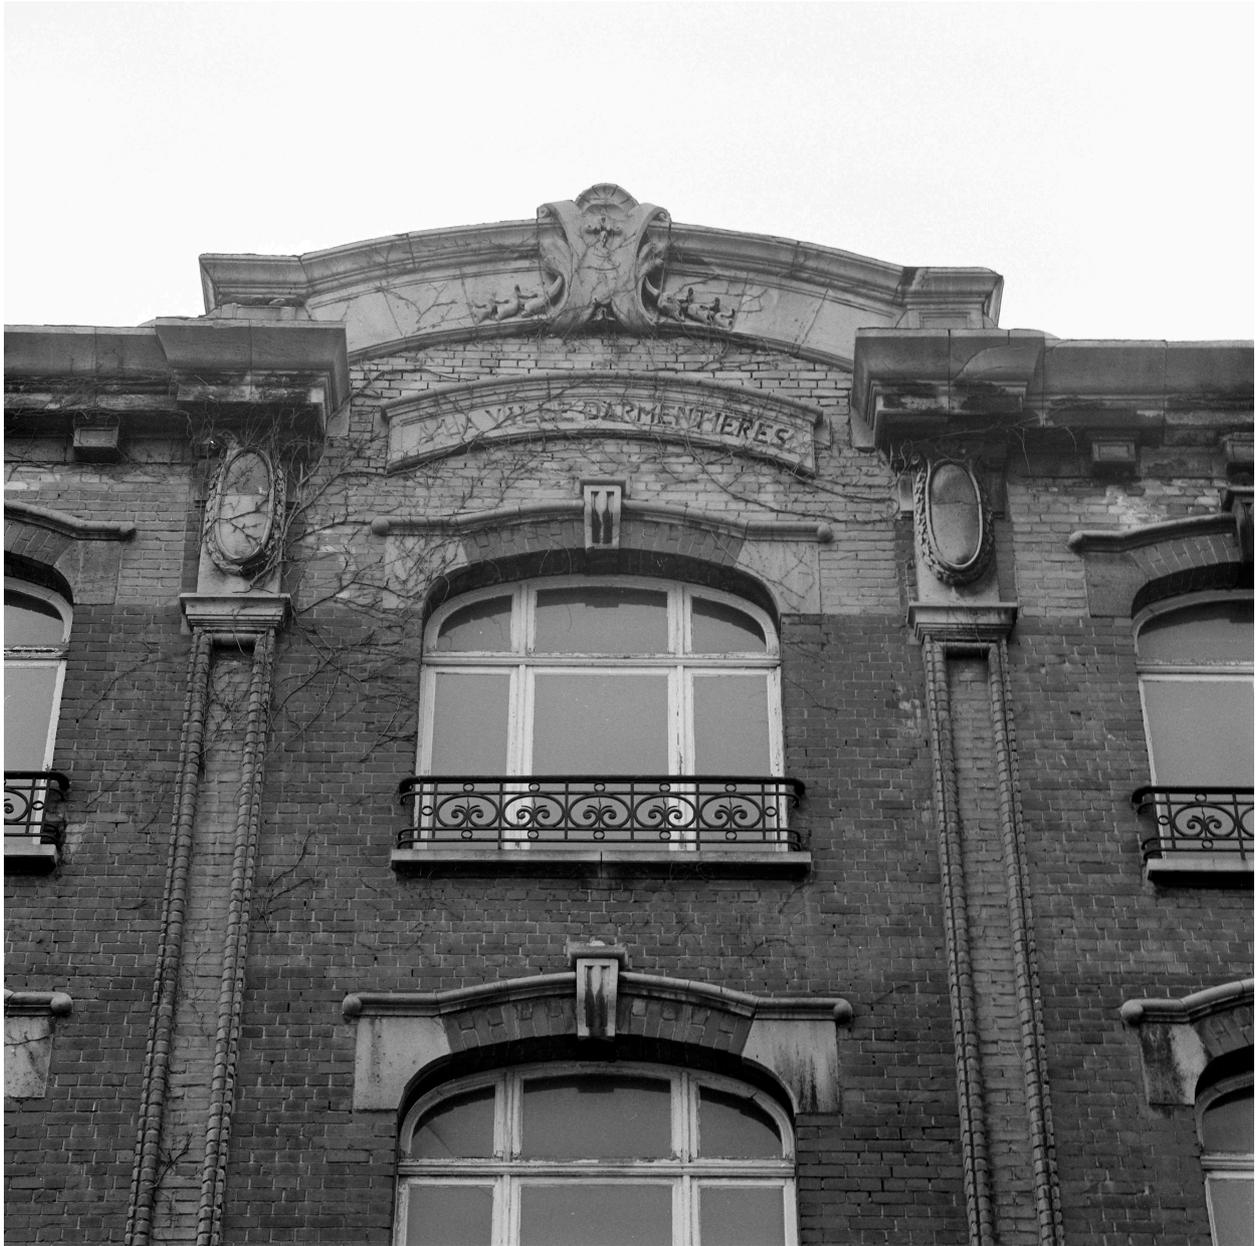
L'entrée s'effectue par une porte située au niveau de la travée centrale de la boutique où une mosaïque au sol porte la mention "À la ville d'Armentières Vanuxem-Dhulu". Cette travée est encadrée de jambes en brique peinte montant jusqu'au fronton en pierre, ornementé et reprenant le nom de l'entreprise "À la ville d'Armentières".

Élévation antérieure. Travée centrale, fronton avec sculpture en pierre.  
Phot. Philippe Dapvril  
IVR31\_19885900824X

Élévation antérieure. Travée centrale, fronton avec sculpture en pierre.

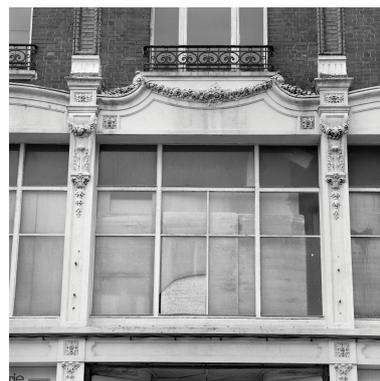
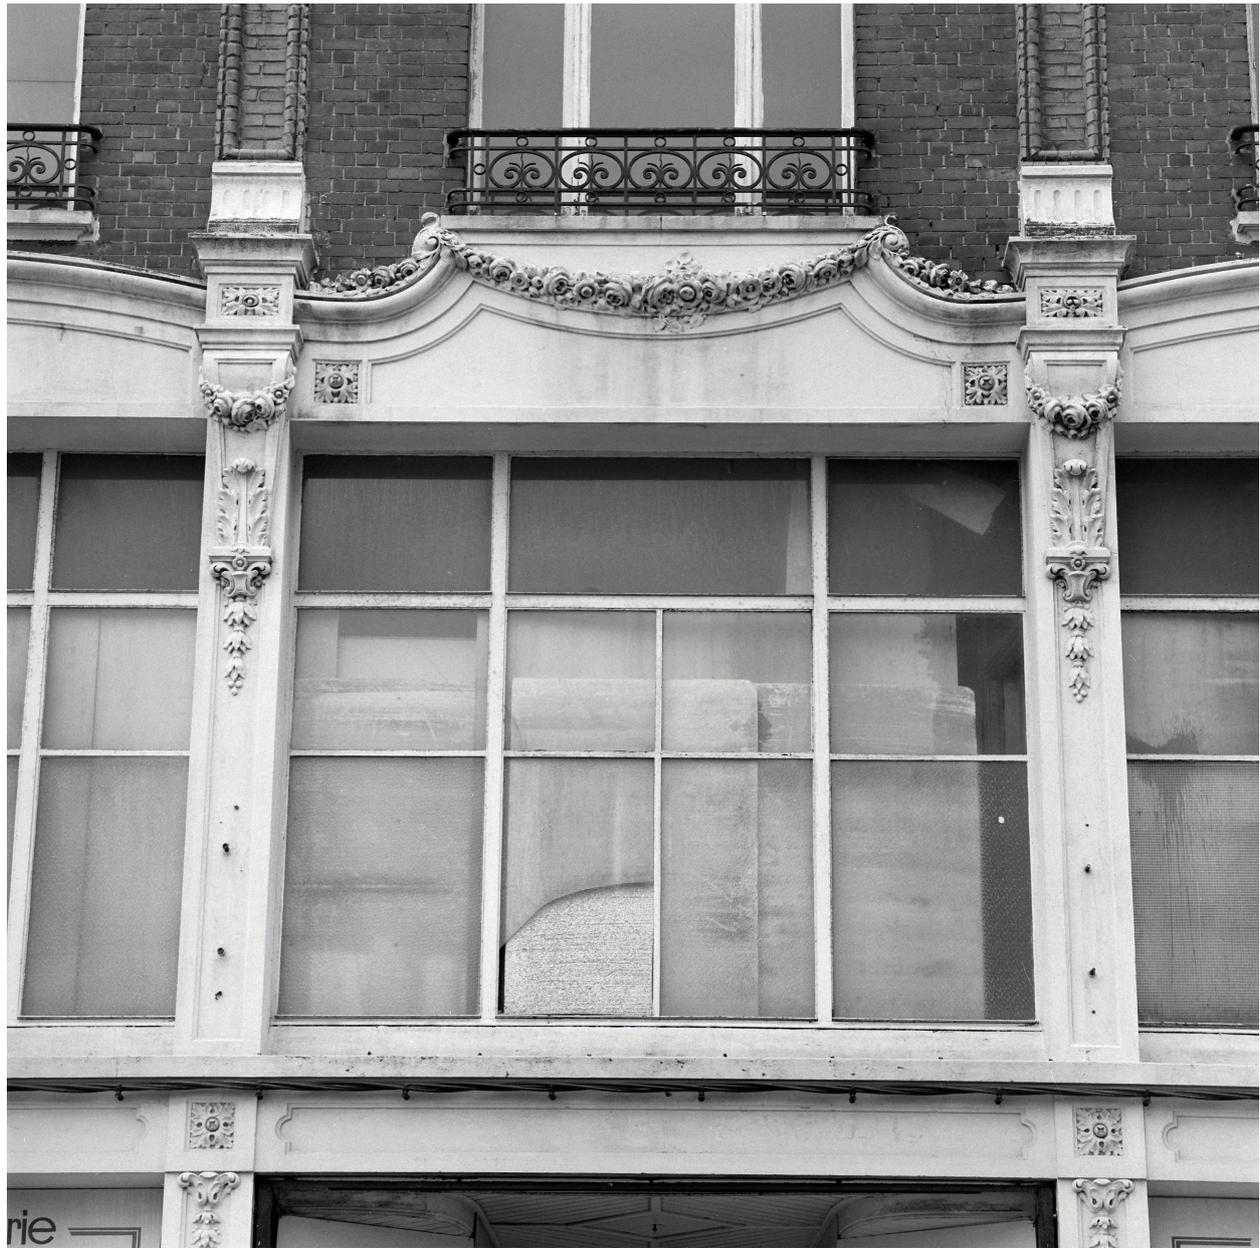
Élévation antérieure. Travée centrale. Détail des sculptures.  
Phot. Philippe Dapvril  
IVR31\_19885900822X

Élévation antérieure. Travée centrale. Détail des sculptures.

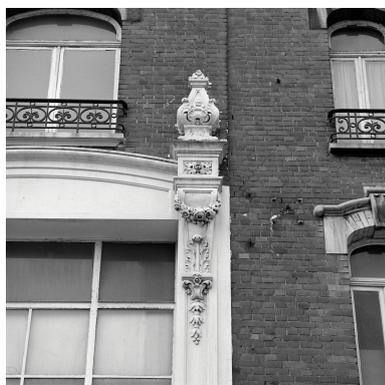
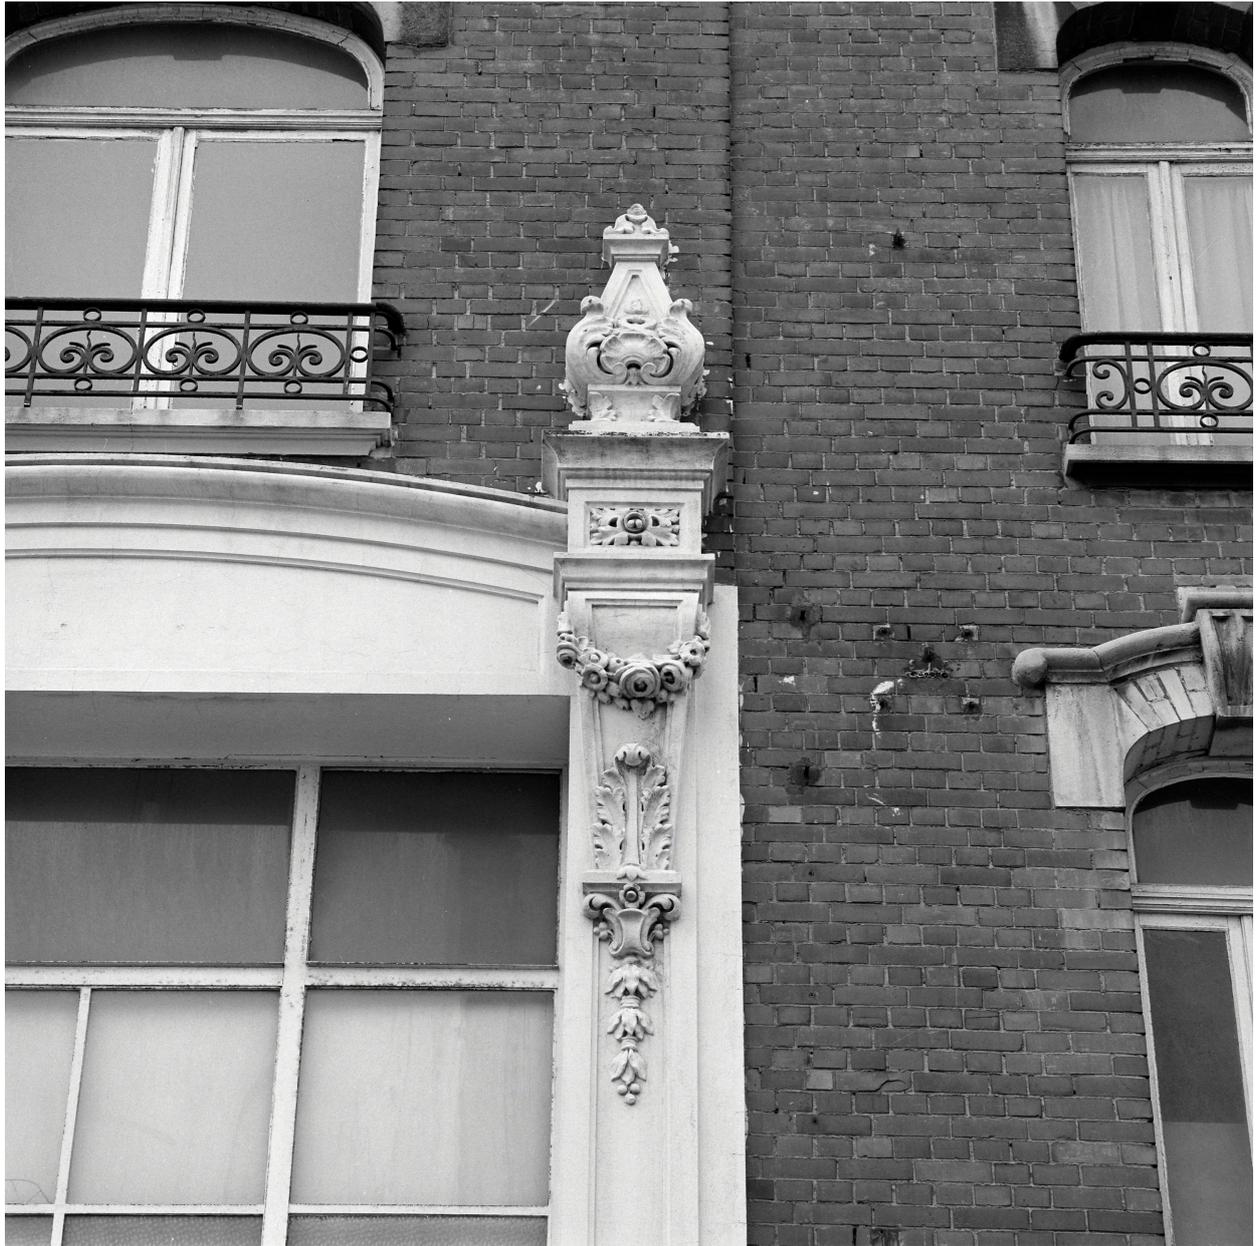
Élévation antérieure. Travée centrale. Amortissement en pierre.  
Phot. Philippe Dapvril  
IVR31\_19885900823X

Élévation antérieure. Travée centrale. Amortissement en pierre.

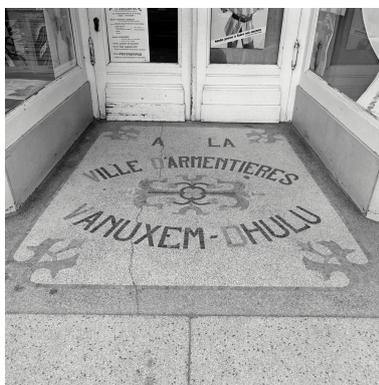
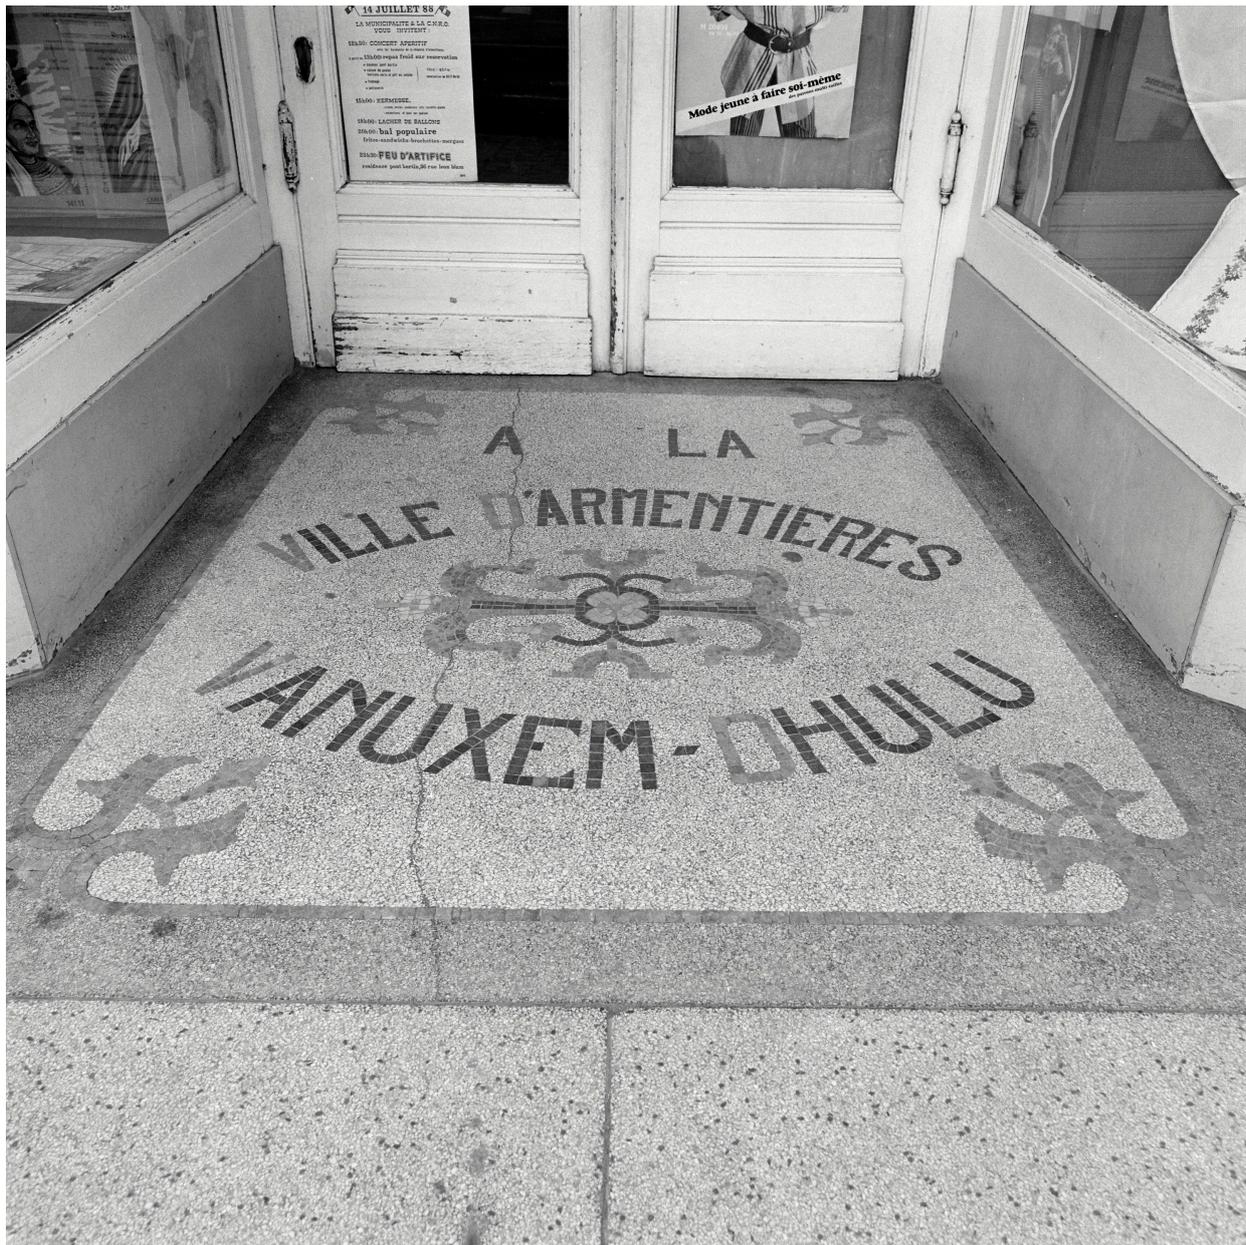
Pavage en mosaïque de l'entrée de la boutique.  
Phot. Philippe Dapvril  
IVR31\_19885901364X

Pavage en mosaïque de l'entrée de la boutique.

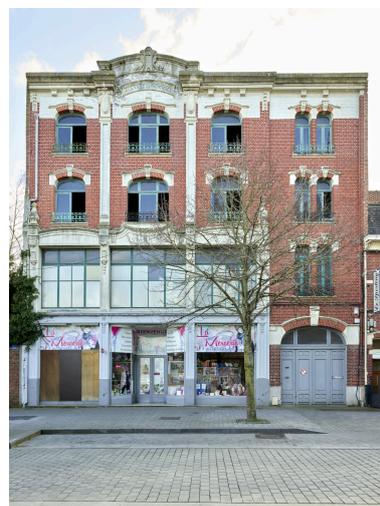
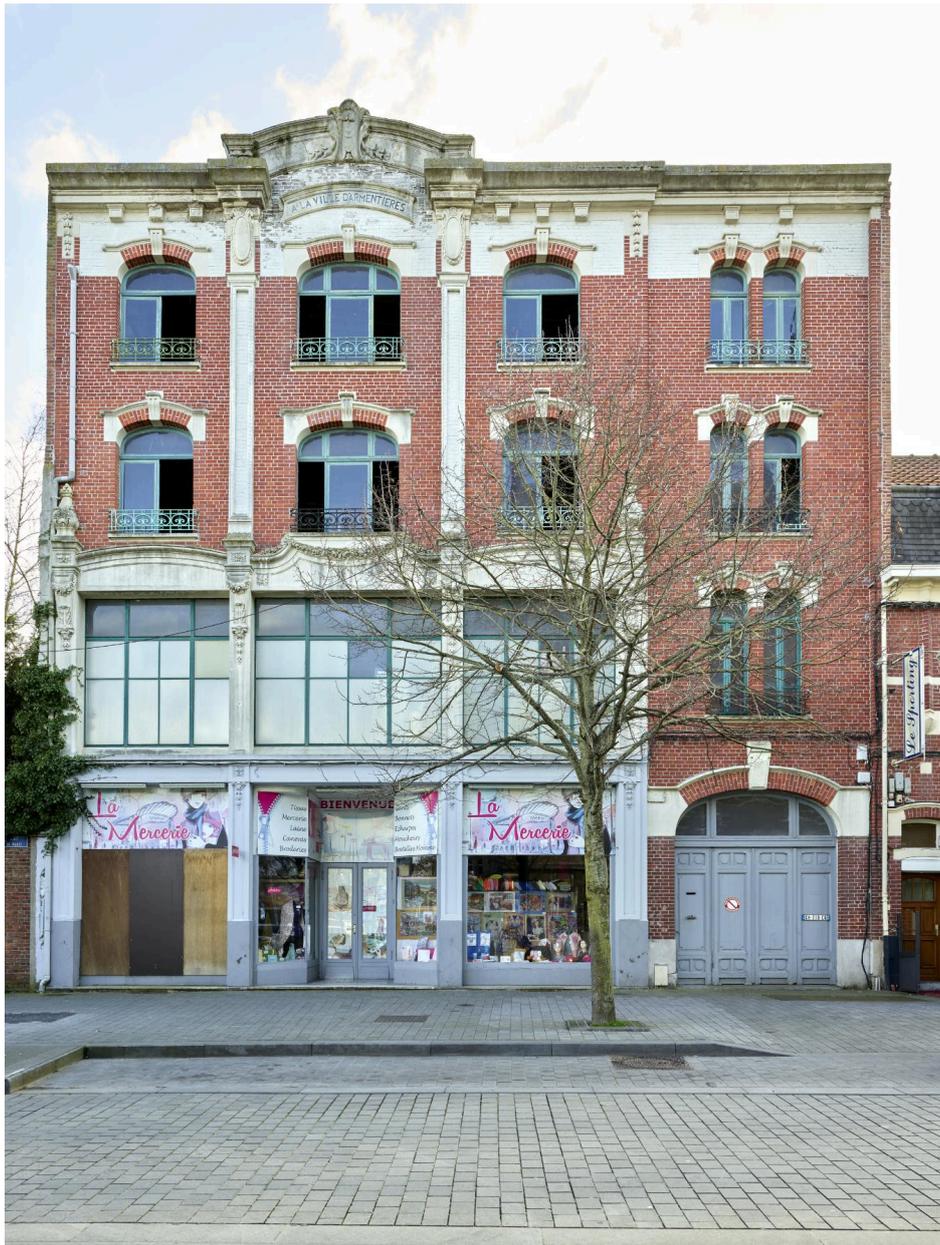
Cet imposant édifice, en brique, se développe sur quatre niveaux et quatre travées. Le magasin de commerce occupe le rez-de-chaussée. L'une des quatre travées accueille un passage couvert.

Les baies de la partie commerciale comme celles du premier étage, avec leurs trumeaux en béton armé, sont droites et larges tandis que celles des étages supérieurs sont en anse de panier.

Élévation antérieure en 2023.  
Phot. Delphine Volto-Jourdan  
IVR32\_20235900447NUCA

Élévation antérieure en 2023.

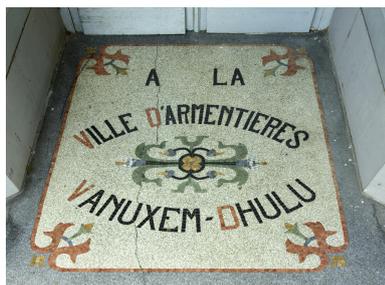
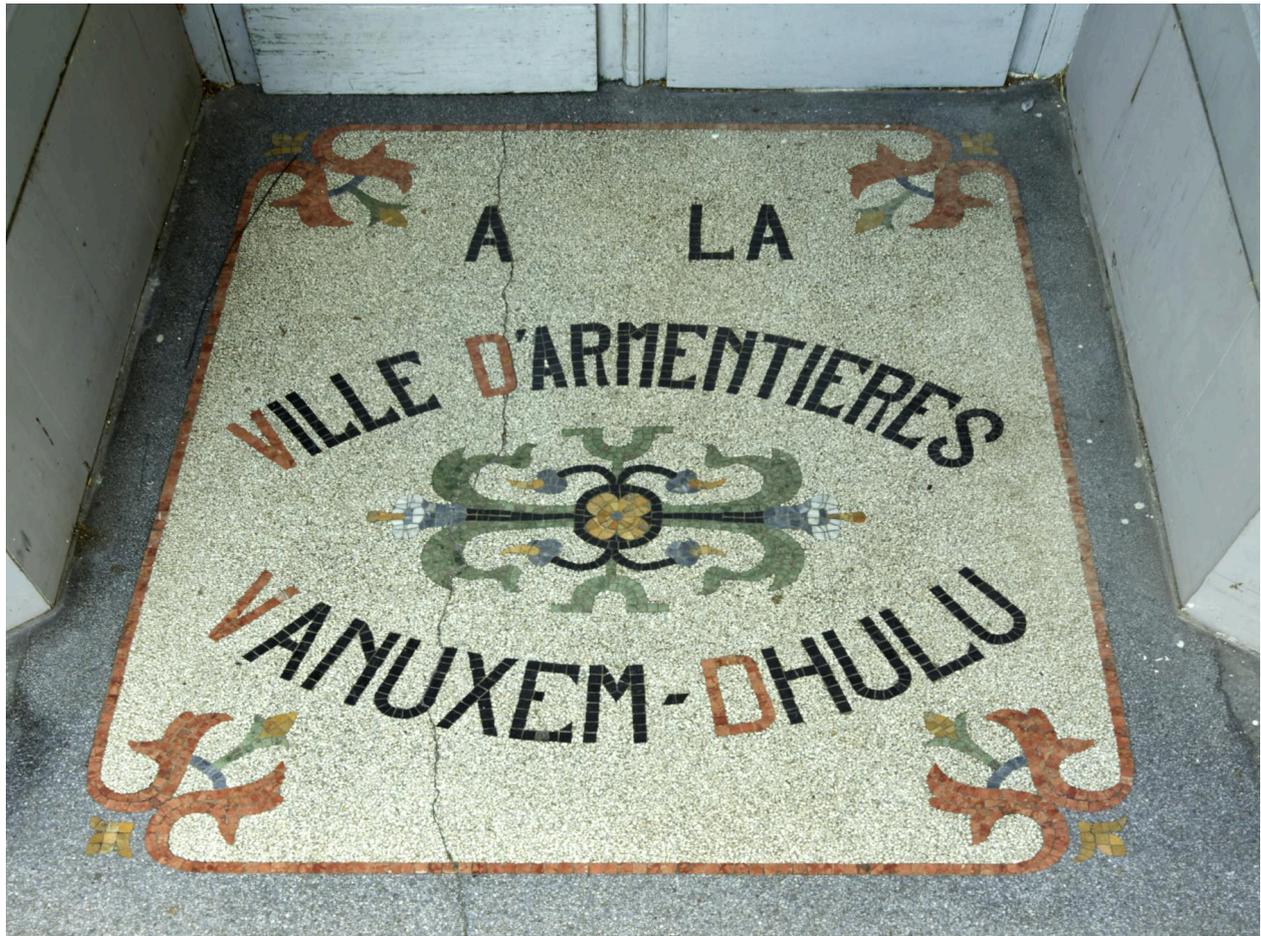
Pavage en mosaïque de  
l'entrée de la boutique.  
Phot. Delphine Volto-Jourdan  
IVR32\_20235900446NUCA

Pavage en mosaïque de l'entrée de la boutique.
