Hauts-de-France, Nord
Armentières
4 place Saint-Vaast

Usine de confection Vanuxem-Flament, puis Vanuxem-Dhulu dite À la ville d'Armentières, actuellement magasin de commerce

Numéro de dossier : IA00062769
Date de l'enquête initiale : 1988
Date(s) de rédaction : 1990, 2023
Cadre de l'étude : patrimoine industriel Armentières
Degré d'étude : recensé

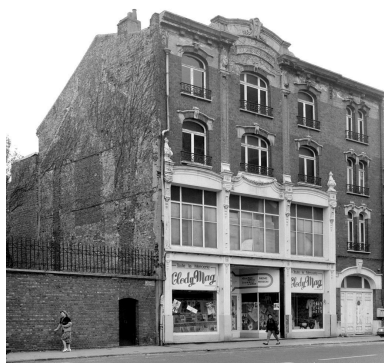
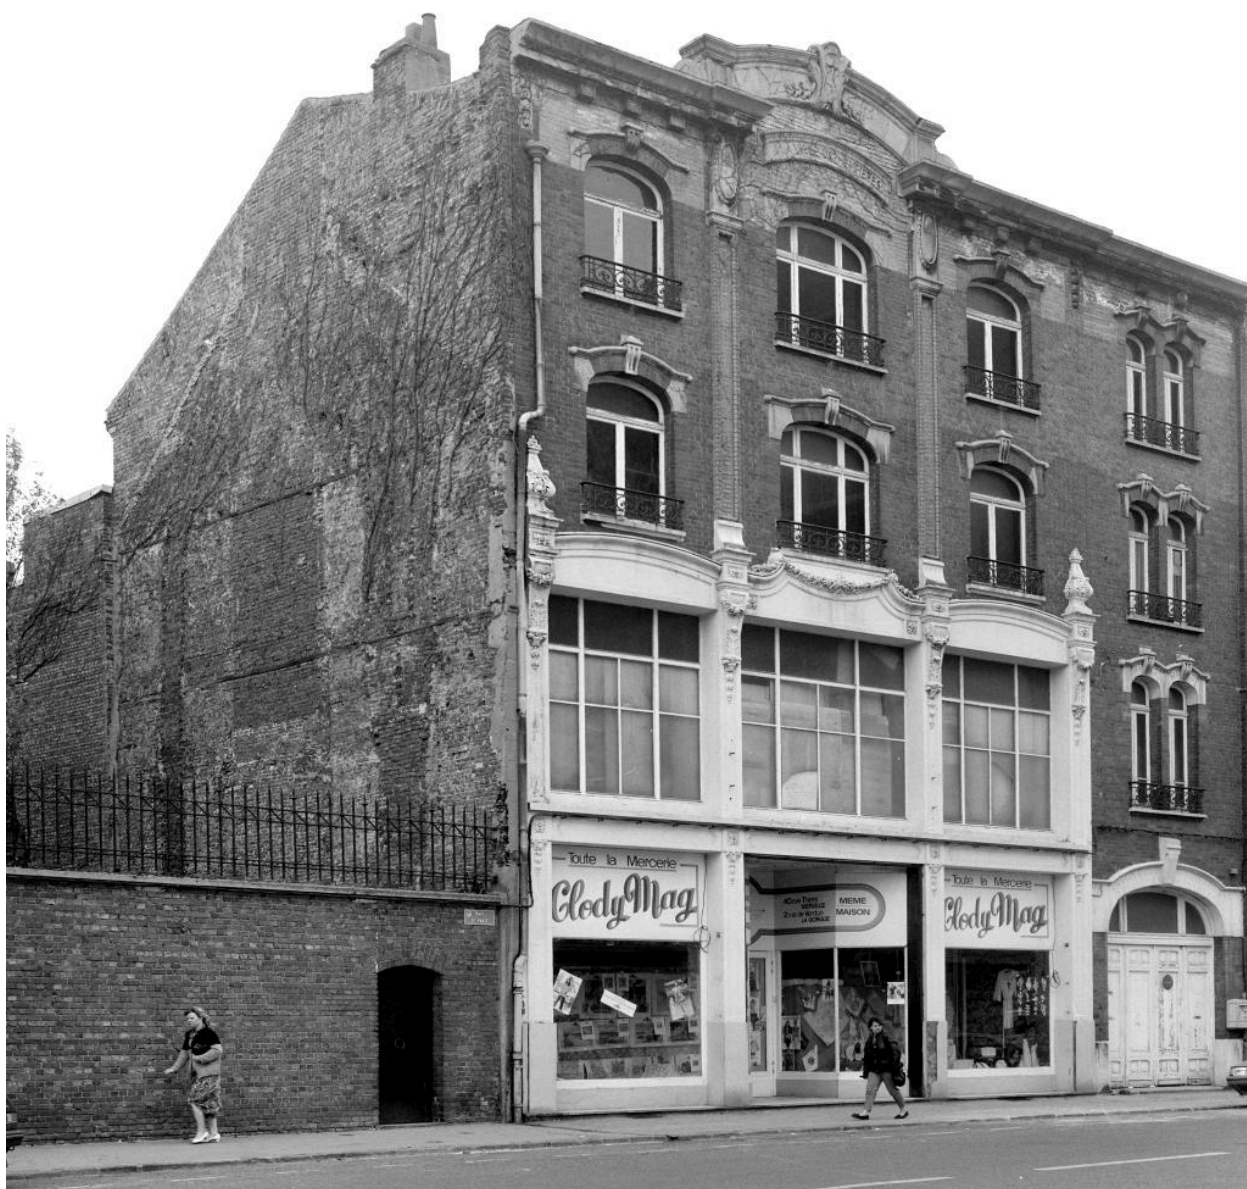
Vue de trois quarts prise vers le sud-ouest.
Phot. Philippe Dapvril
IVR31_19885900821X

Vue de trois quarts prise vers le sud-ouest.

Cet imposant édifice, en brique, se développe sur quatre niveaux et quatre travées. Le magasin de commerce occupe le rez-de-chaussée. L'une des quatre travées accueille un passage couvert.

Les baies de la partie commerciale comme celles du premier étage, avec leurs trumeaux en béton armé, sont droites et larges tandis que celles des étages supérieurs sont en anse de panier.

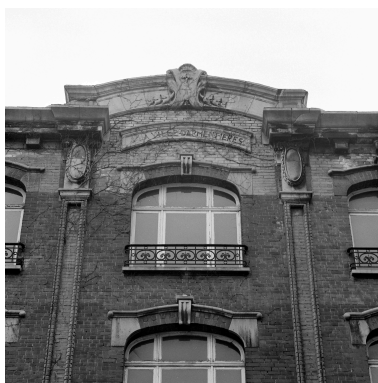
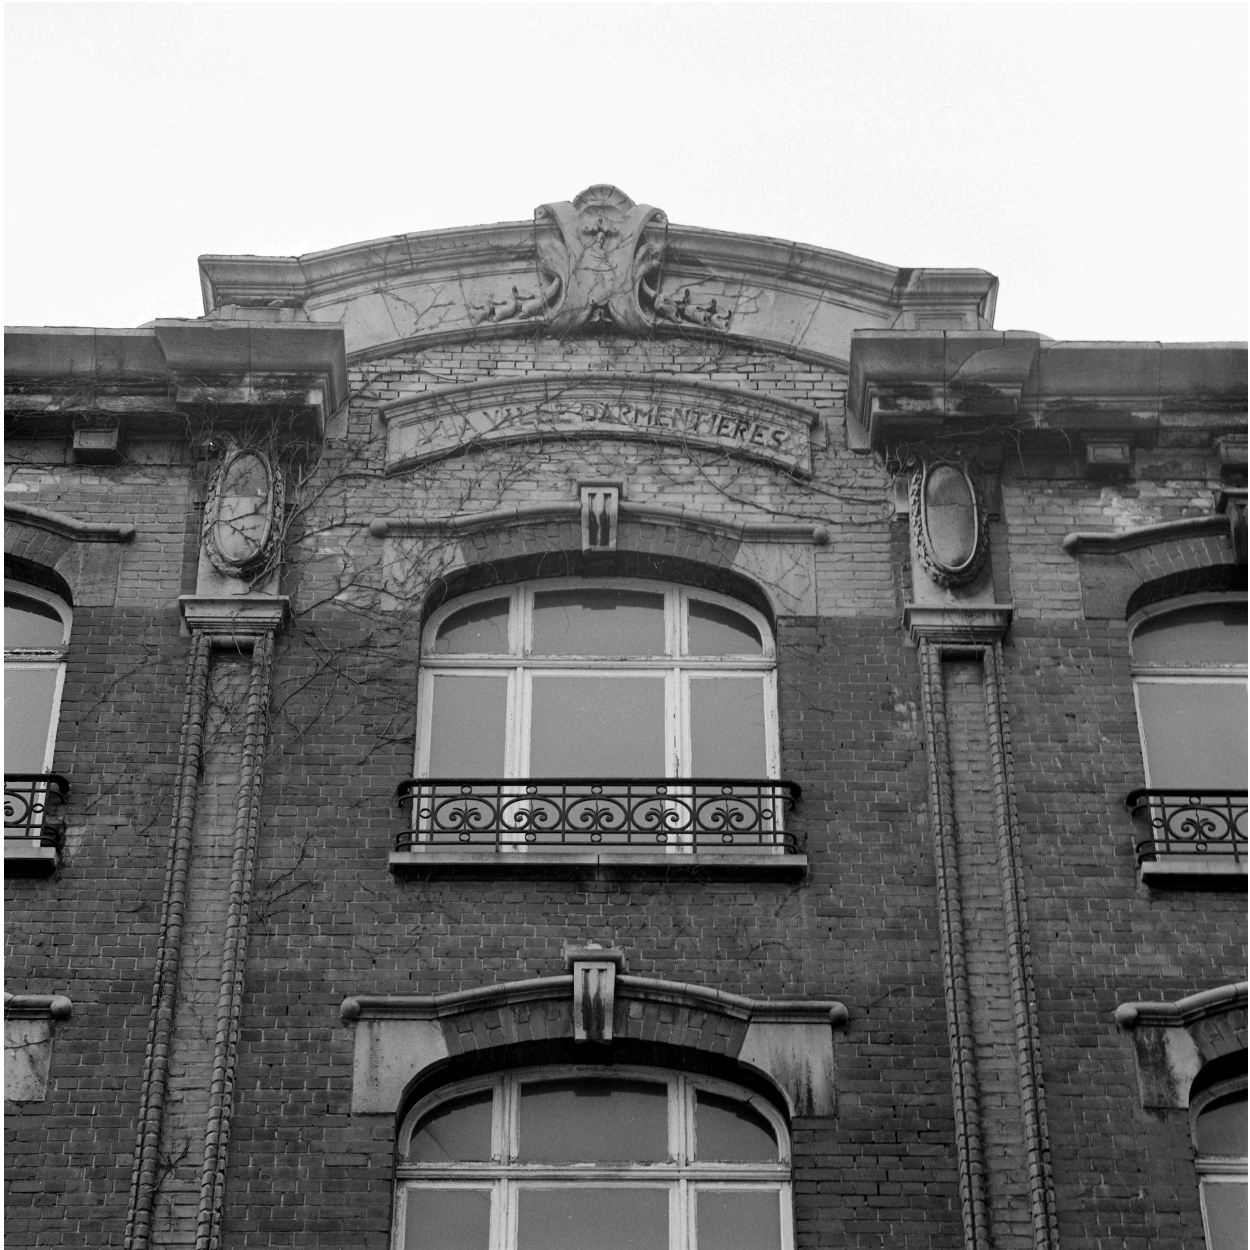
Élévation antérieure. Travée centrale, fronton avec sculpture en pierre.
Phot. Philippe Dapvril
IVR31_19885900824X

Élévation antérieure. Travée centrale, fronton avec sculpture en pierre.

L'entrée s'effectue par une porte située au niveau de la travée centrale de la boutique où une mosaïque au sol porte la mention "À la ville d'Armentières Vanuxem-Dhulu". Cette travée est encadrée de jambes en brique peinte montant jusqu'au fronton en pierre, ornementé et reprenant le nom de l'entreprise "À la ville d'Armentières".

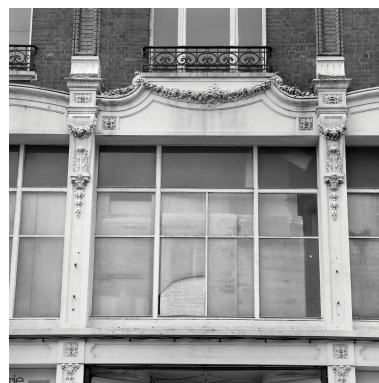
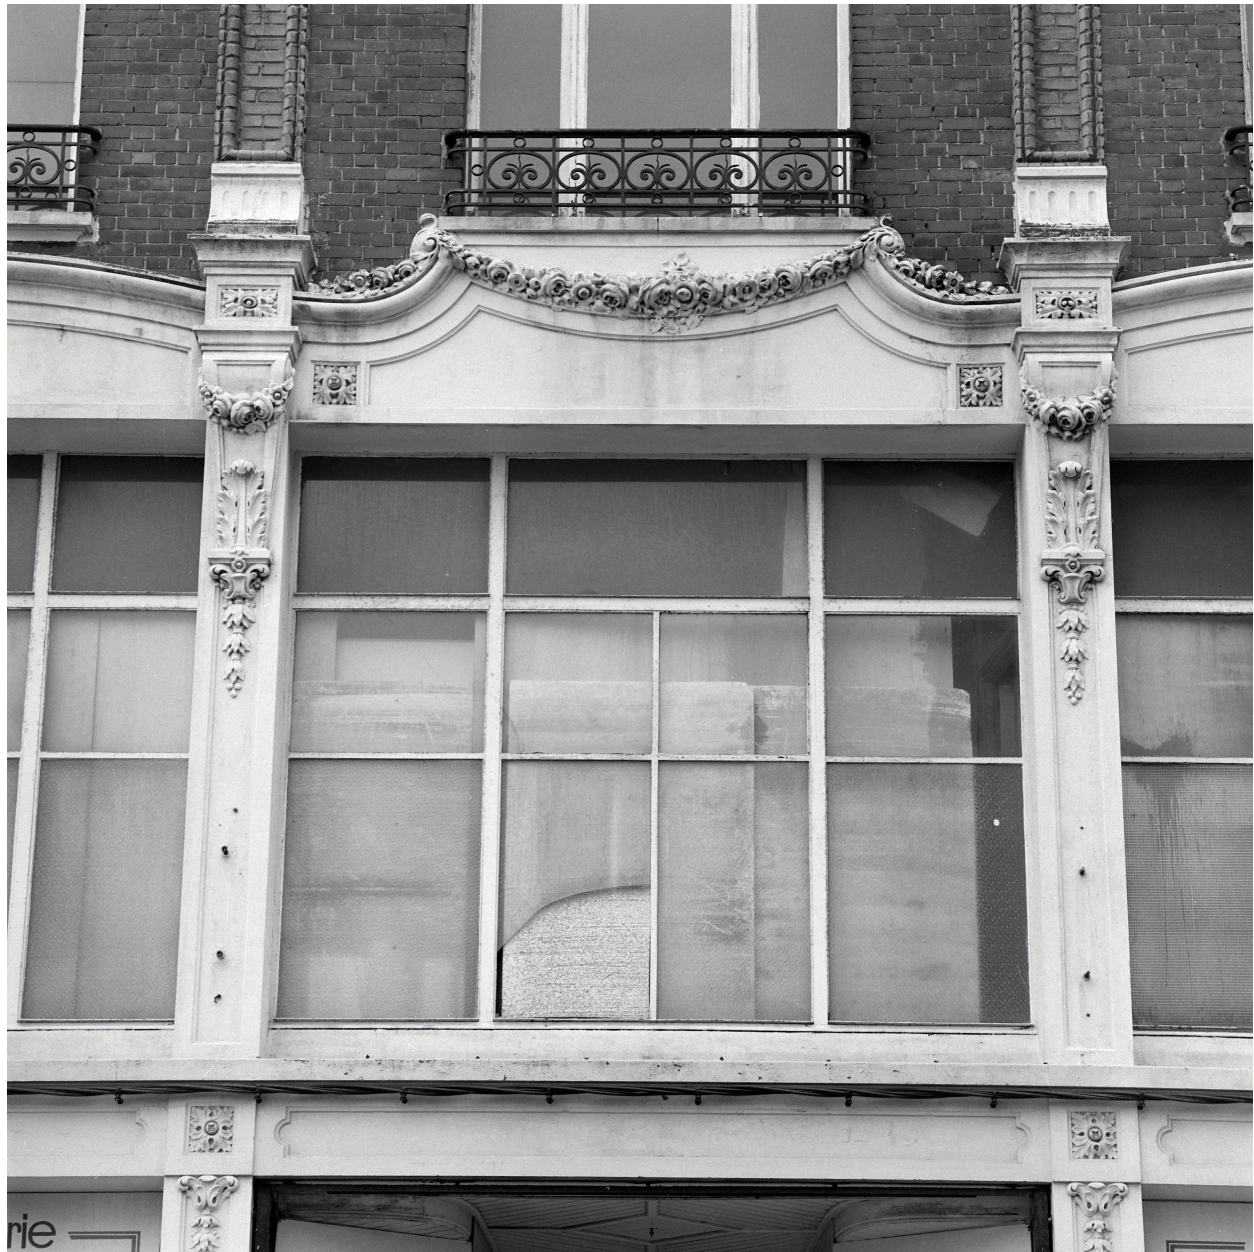
Élévation antérieure. Travée centrale. Détail des sculptures.
Phot. Philippe Dapvril
IVR31_19885900822X

Élévation antérieure. Travée centrale. Détail des sculptures.

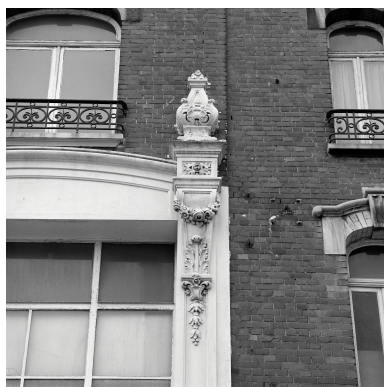
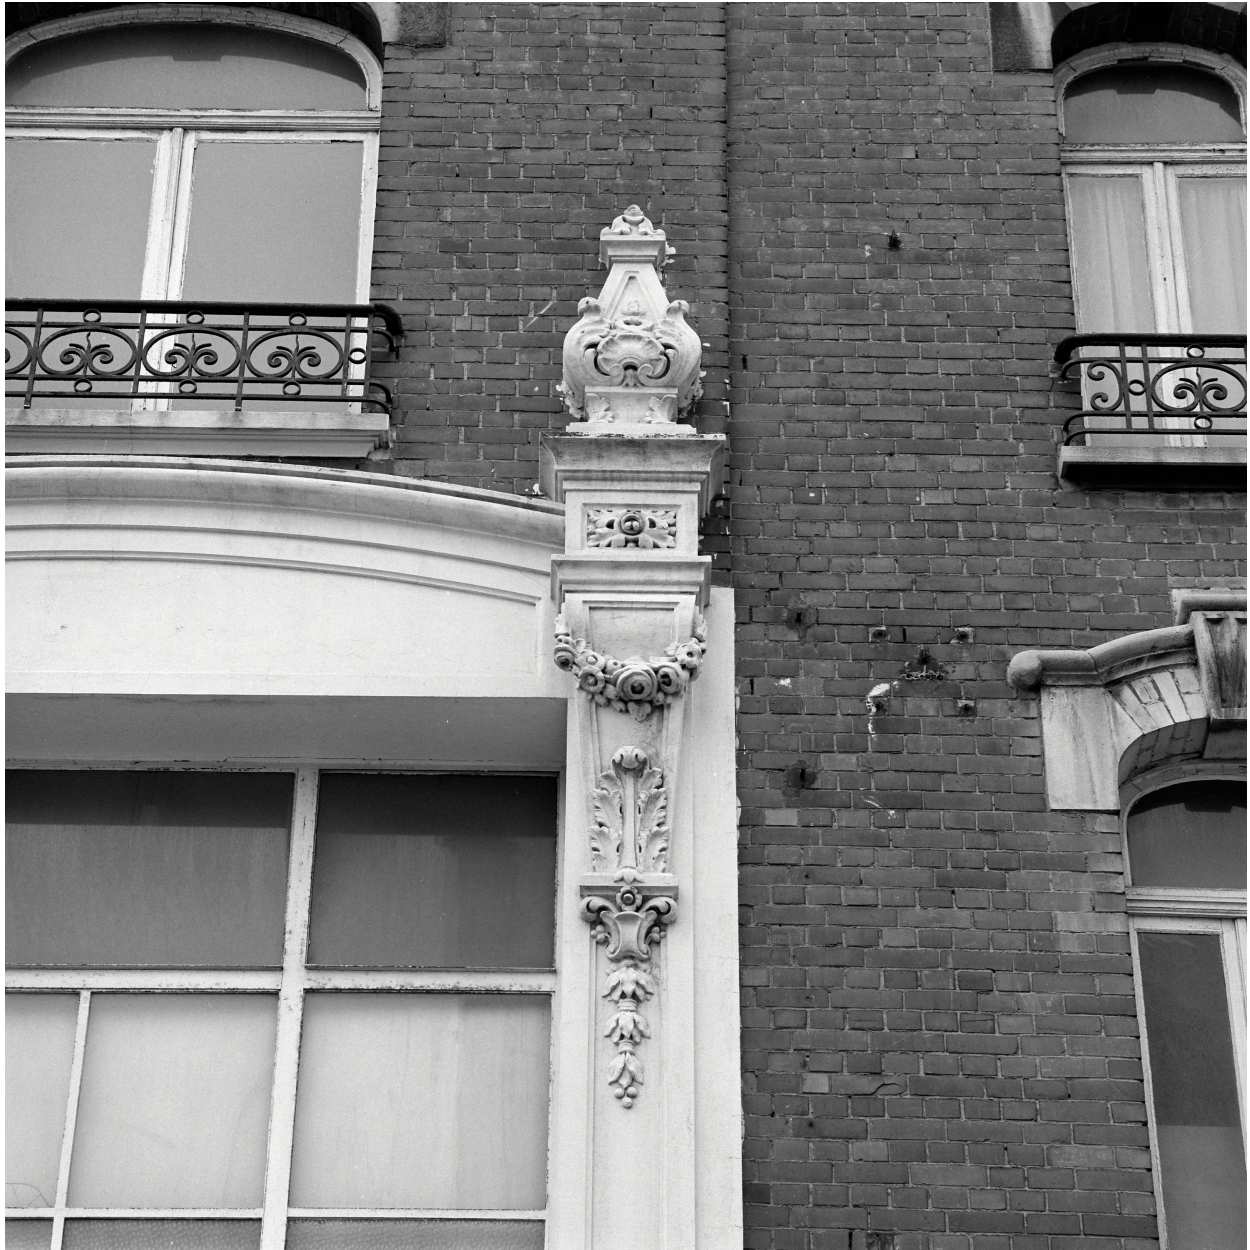
Élévation antérieure. Travée centrale. Amortissement en pierre.
Phot. Philippe Dapvril
IVR31_19885900823X

Élévation antérieure. Travée centrale. Amortissement en pierre.

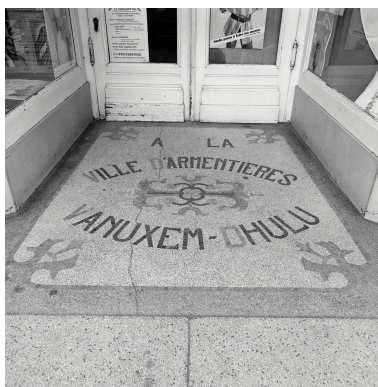
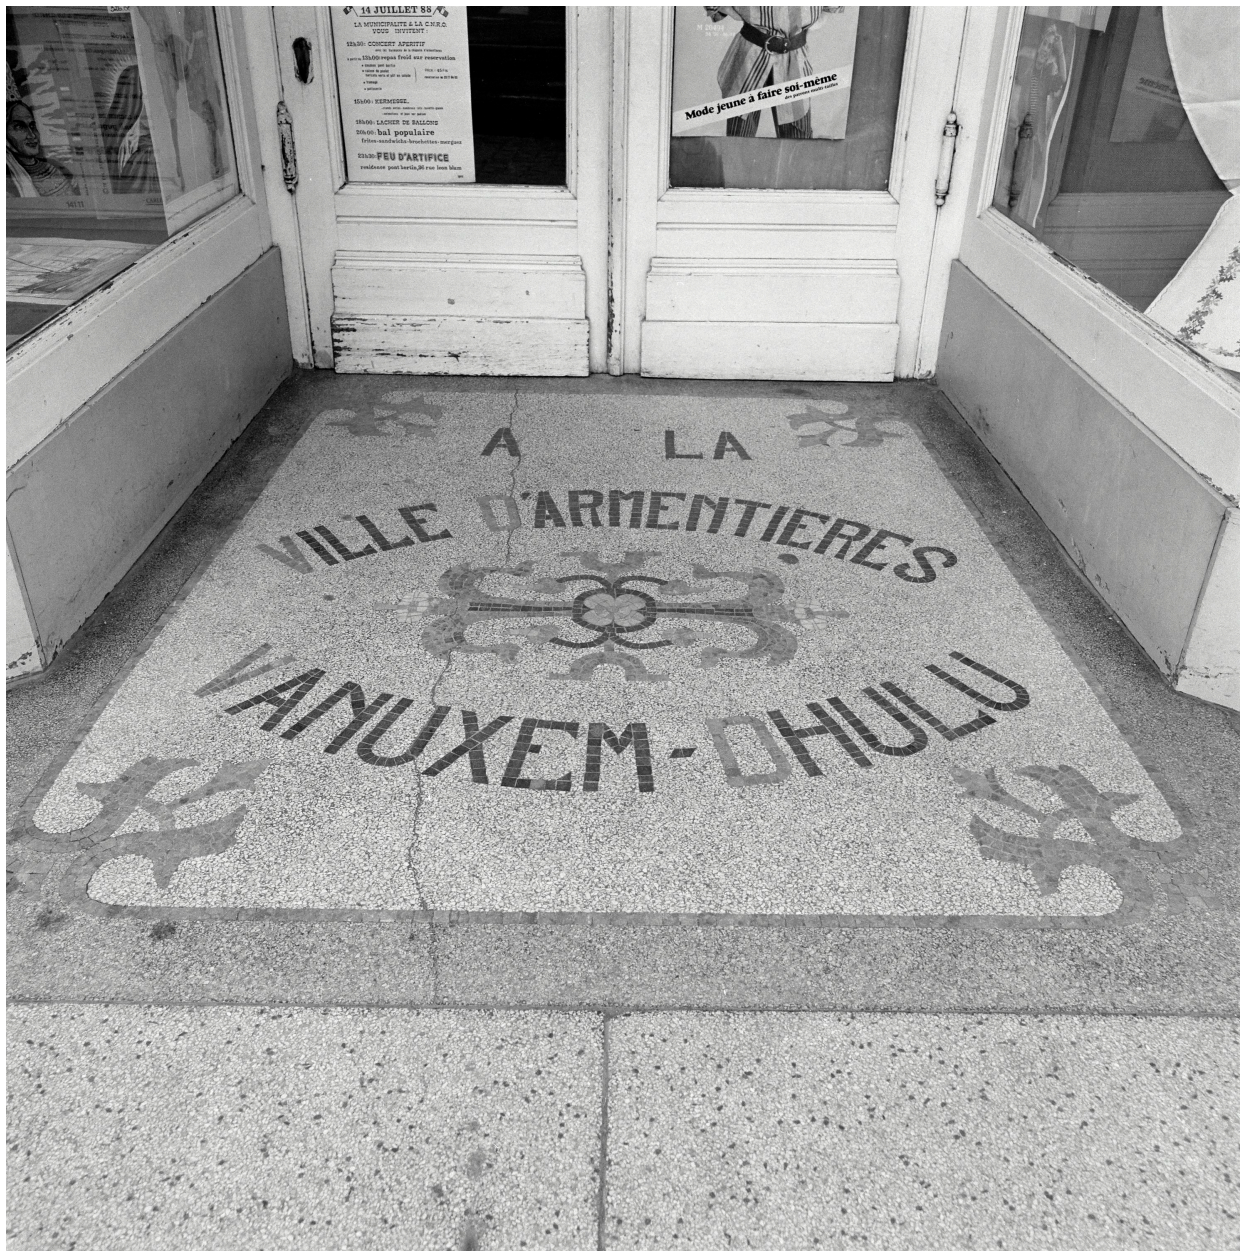
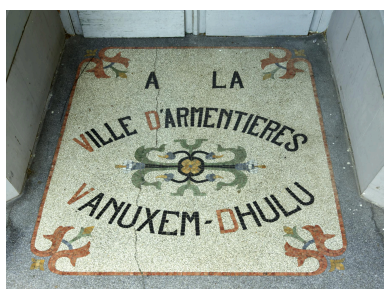
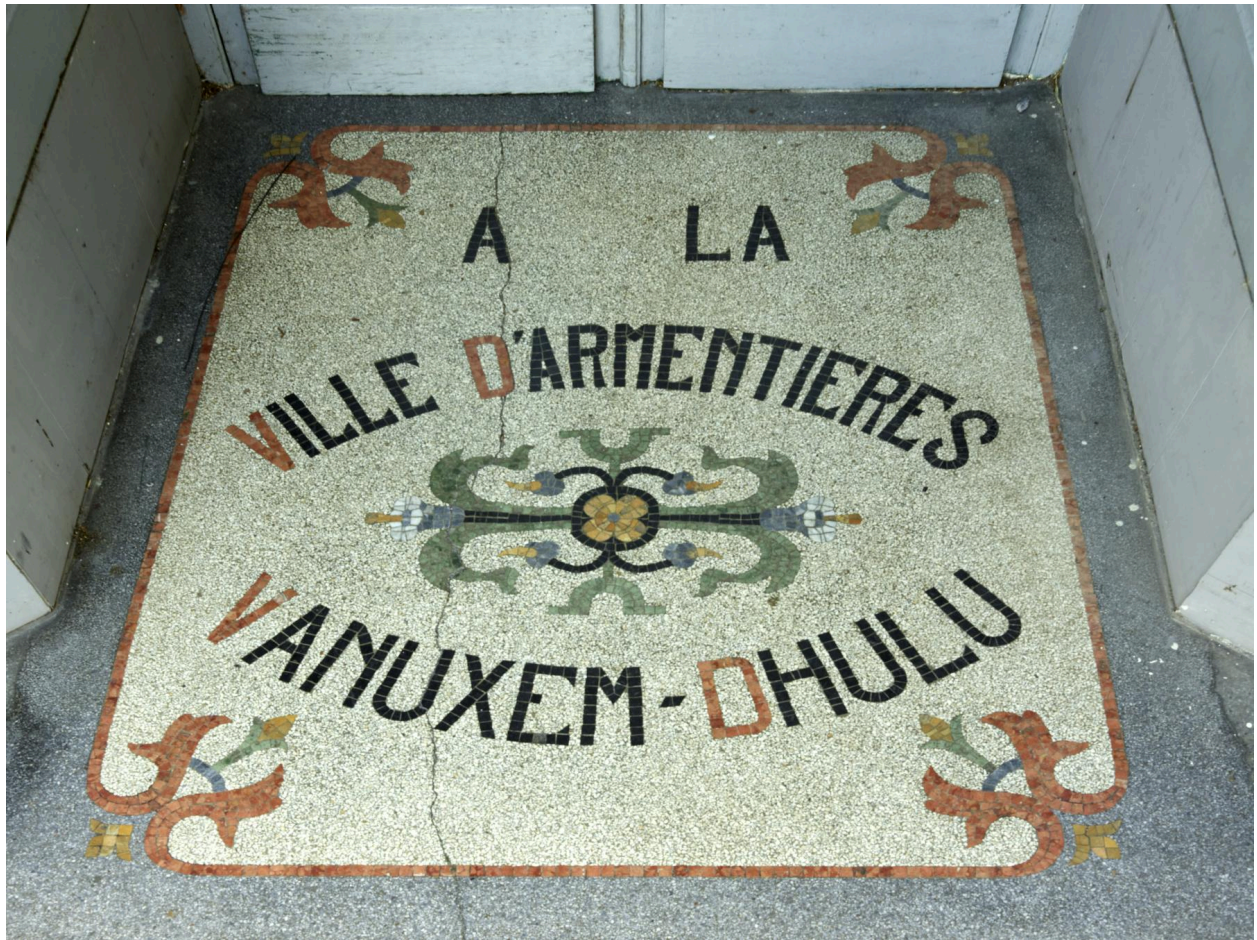
Pavage en mosaïque de l'entrée de la boutique.
Phot. Philippe Dapvril
IVR31_19885901364X

Pavage en mosaïque de
l'entrée de la boutique.
Phot. Delphine Volto-Jourdan
IVR32_20235900446NUCA

Pavage en mosaïque de l'entrée de la boutique.

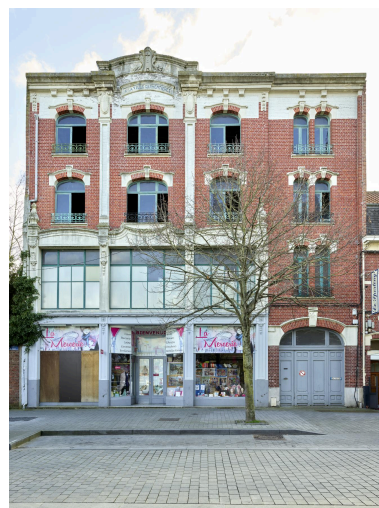
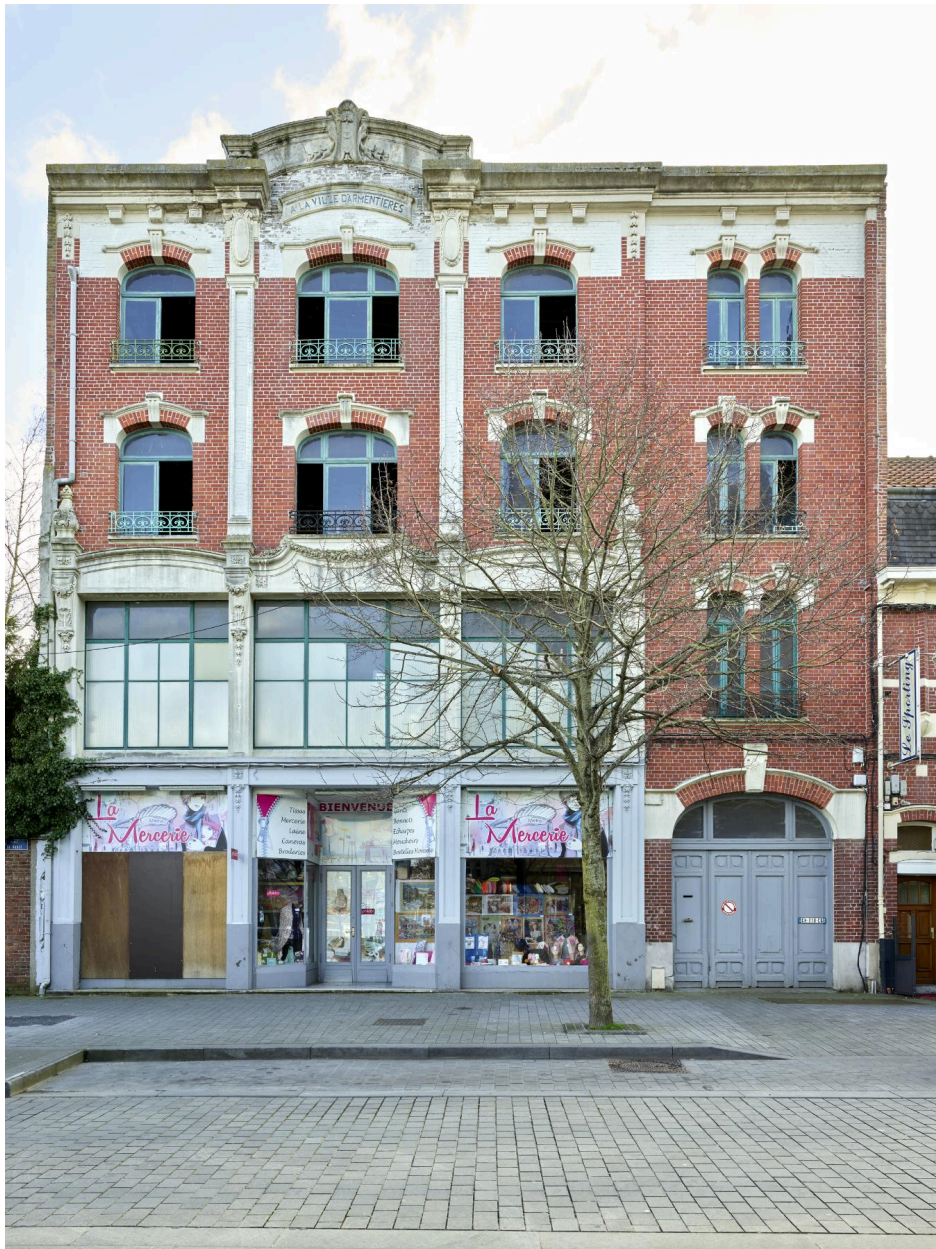
Élévation antérieure en 2023.
Phot. Delphine Volto-Jourdan
IVR32_20235900447NUCA

Élévation antérieure en 2023.
