Hauts-de-France, Oise
Montataire
4 rue Abel-Lancelot

Ancienne usine de construction métallique Marc (vestiges)

Numéro de dossier : IA60001720
Date de l'enquête initiale : 2008
Date(s) de rédaction : 2008
Cadre de l'étude : patrimoine industriel le bassin creillois
Degré d'étude : étudié

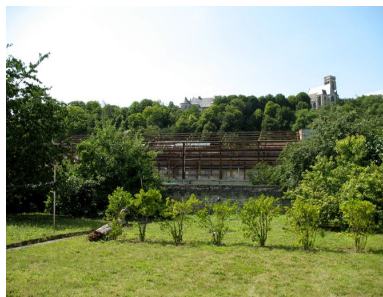
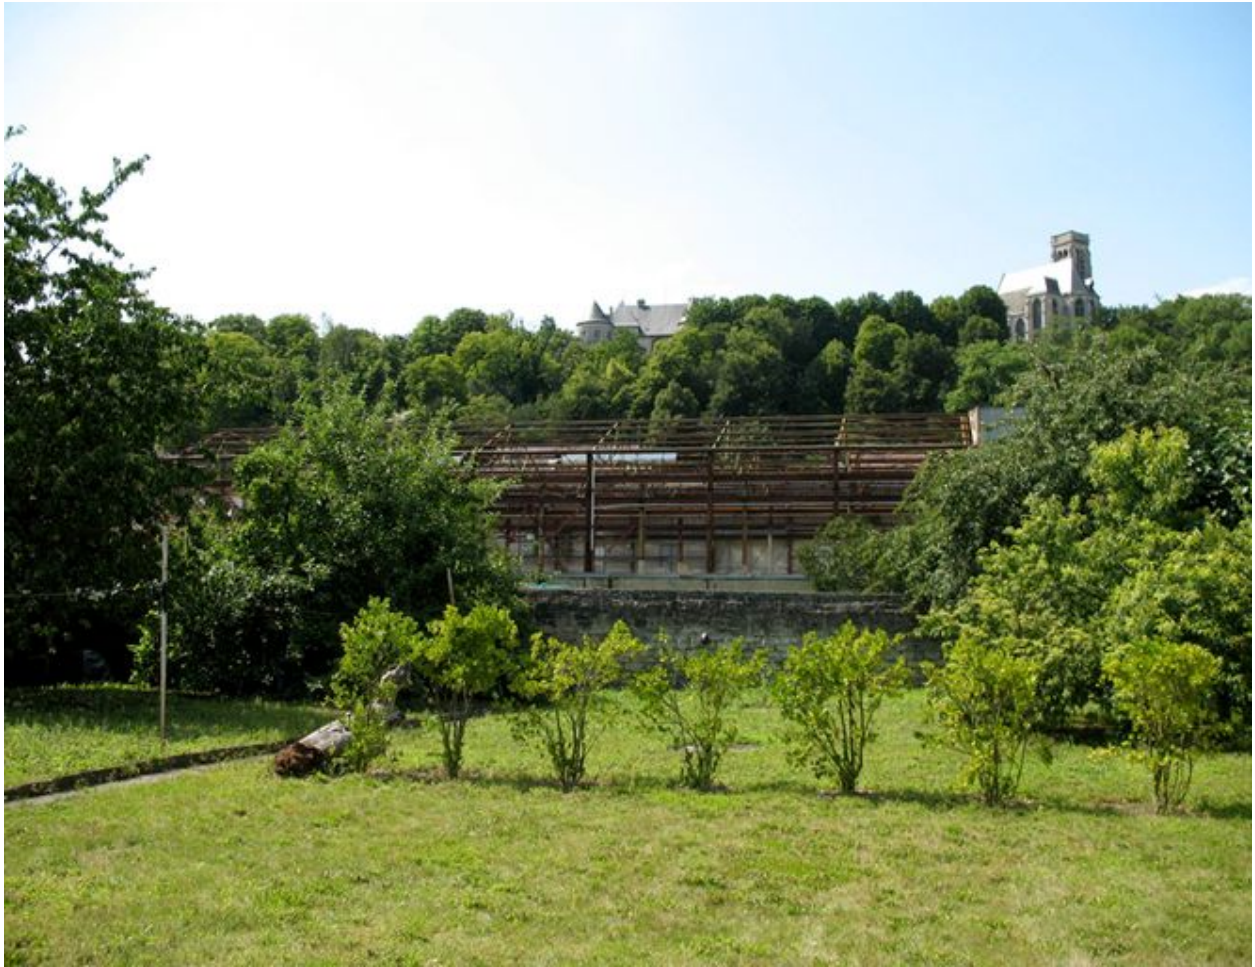
Les ateliers en cours de démolition en juillet 2007, vus vers le nord.
Phot. Clarisse Lorieux
IVR22_20086005054NUCA

Les ateliers en cours de démolition en juillet 2007, vus vers le nord.

Le bâtiment abritant les ateliers de fabrication était construit sur une dalle de béton (conservée lors de la construction de nouveaux bâtiments). Sa structure métallique était bardée de tôle et plaques translucides ondulées. La toiture en fibrociment était à longs pans. Le bâtiment à usage de bureau construit également sur une dalle de béton possédait une structure mixte en bois et métal, bardée de plaques en fibrociment. Sa toiture était en tuile mécanique. Le bâtiment des garages sur dalle de béton était construit en parpaings de béton et couvert d'un toit en fibrociment. L'accès à l'usine qui se fait par la rue Abel Lancelot présente un dénivelé de 9.5 %.

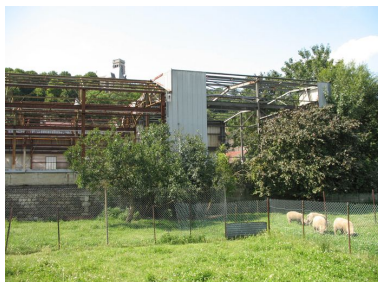
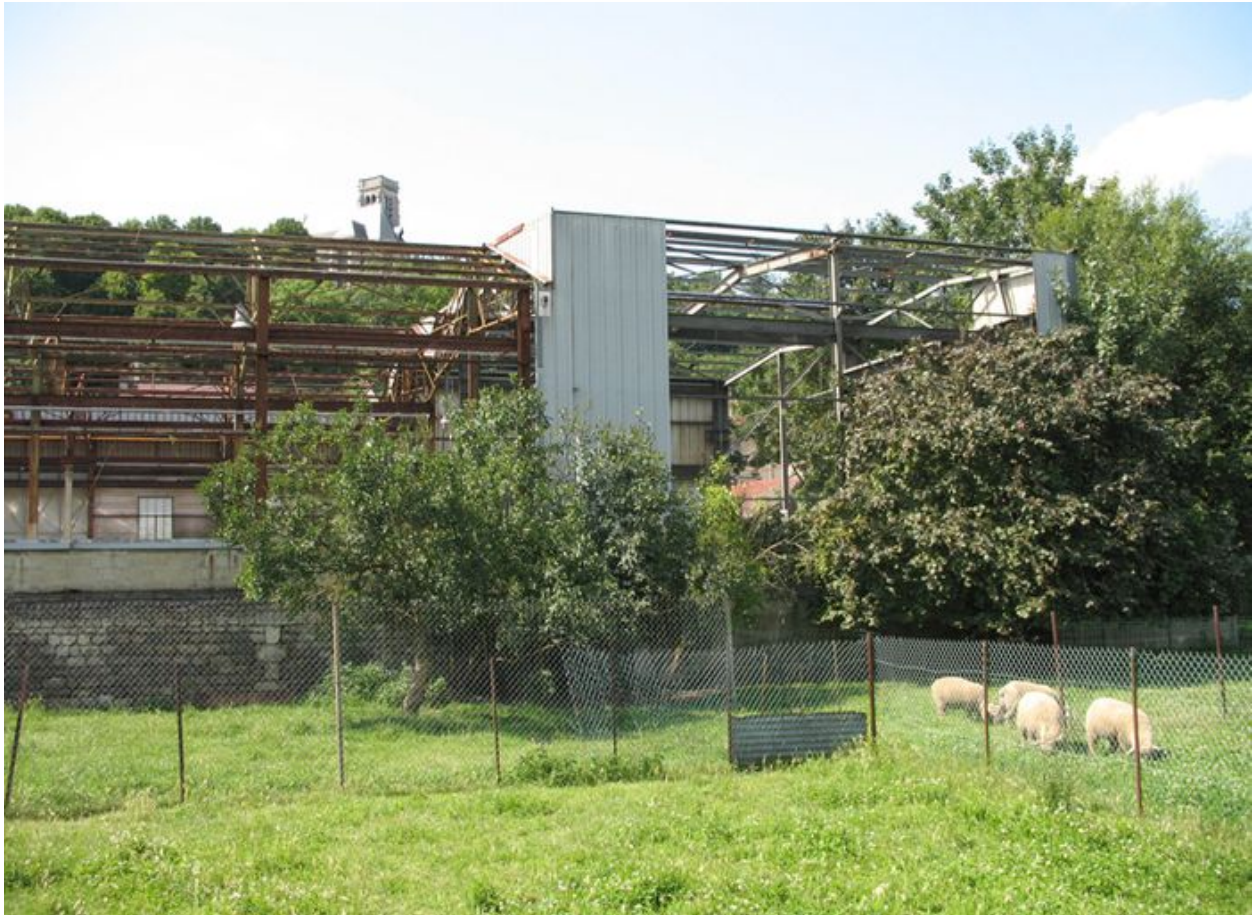
Détail des derniers bardages des ateliers.
Phot. Clarisse Lorieux
IVR22_20086005055NUCA

Détail des derniers bardages des ateliers.

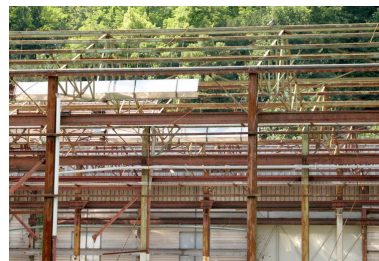
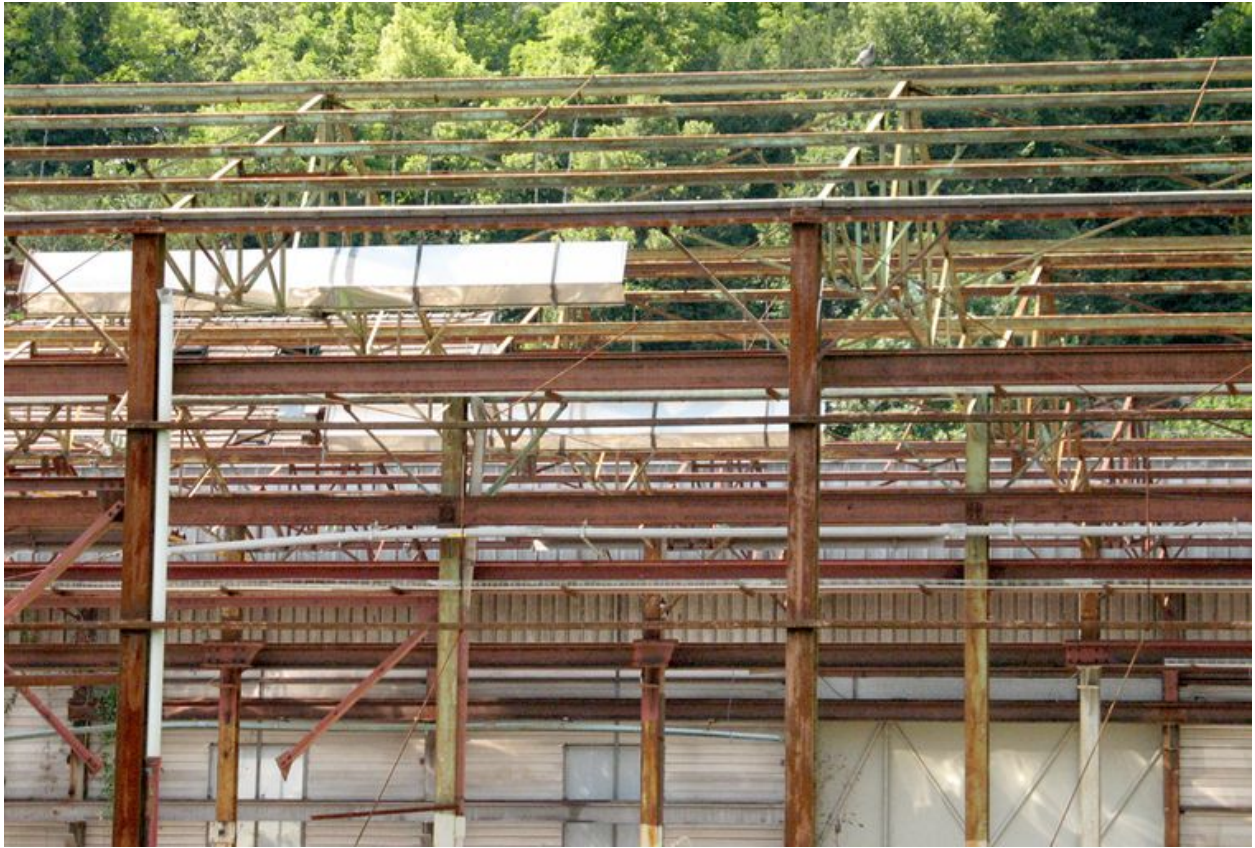
Détail de la charpente métallique.
Phot. Clarisse Lorieux
IVR22_20086005056NUCA

Détail de la charpente métallique.

Matériau(x) du gros-oeuvre, mise en oeuvre et revêtement : béton ; essentage de tôle ; parpaing de béton
Matériau(x) de couverture : ciment amiante en couverture, tuile mécanique
Couvrements : charpente métallique apparente
Type(s) de couverture : terrasse ; toit à longs pans
