Hauts-de-France, Aisne
Leschelle
ruelle du Moulin de Leval

Ferme

Numéro de dossier : IA02000109
Date de l'enquête initiale : 1993
Date(s) de rédaction : 1995
Cadre de l'étude : inventaire topographique canton du Nouvion-en-Thiérache
Degré d'étude : étudié

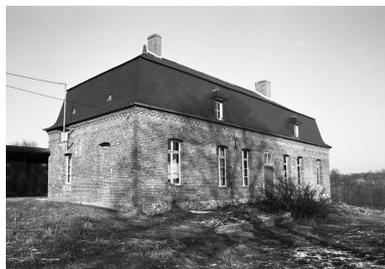
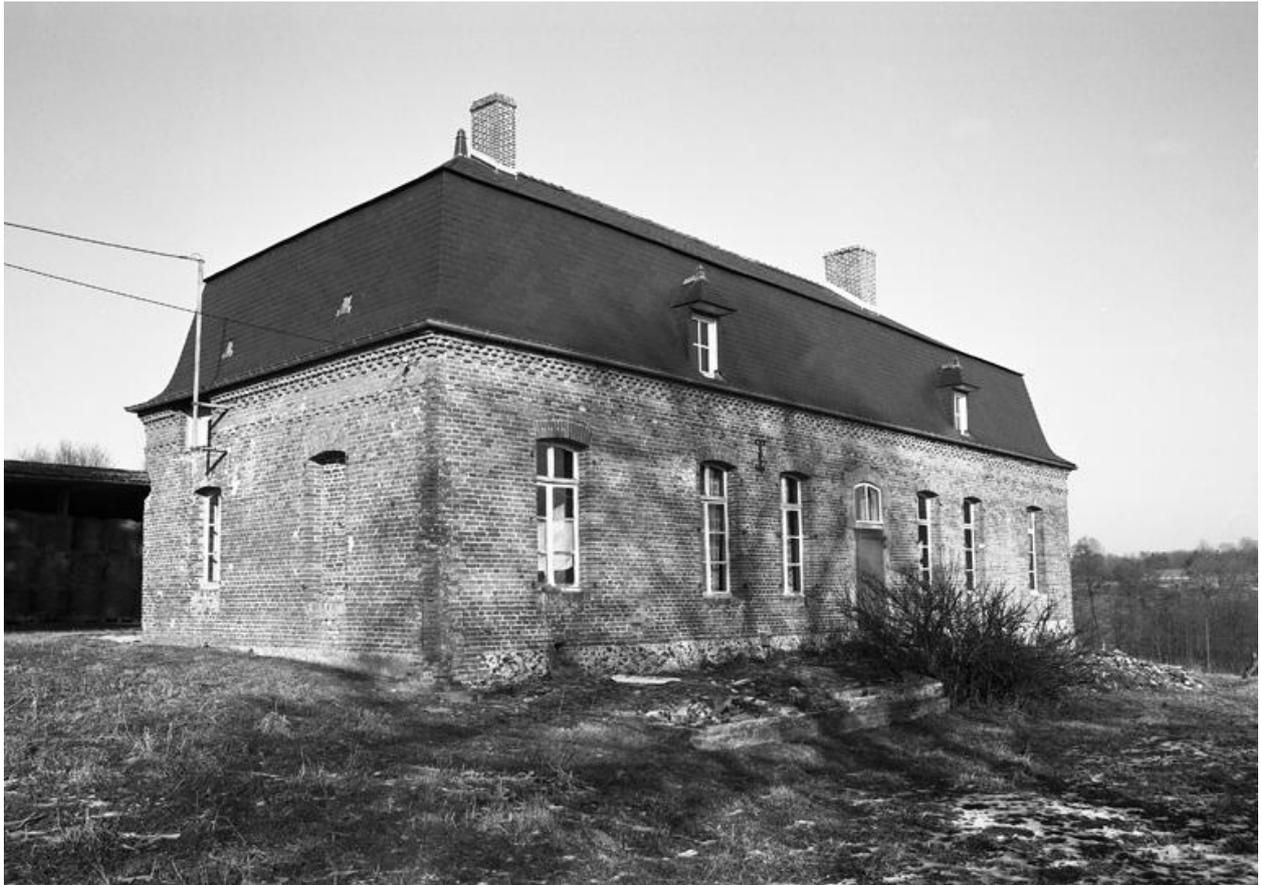
Le logis.
Phot. Thierry Lefébure
IVR22_19960200978X

Le logis.

Logis en brique, avec les cloisons du comble en pan de bois et torchis, couvert d'un toit à longs pans brisés et croupe brisée. Grange et étable en brique pan de bois et torchis avec essentage d'ardoise, couverte d'un toit à demi-croupe et d'un appentis en ardoise et tôle ondulée. Hangar à foin en pan de bois recouvert d'un essentage de tôle et de planches, protégé par un toit à pignon couvert en ciment amiante.

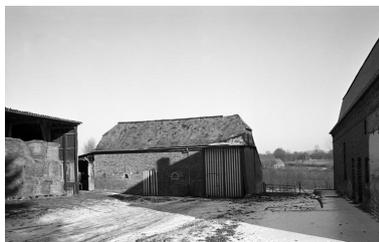
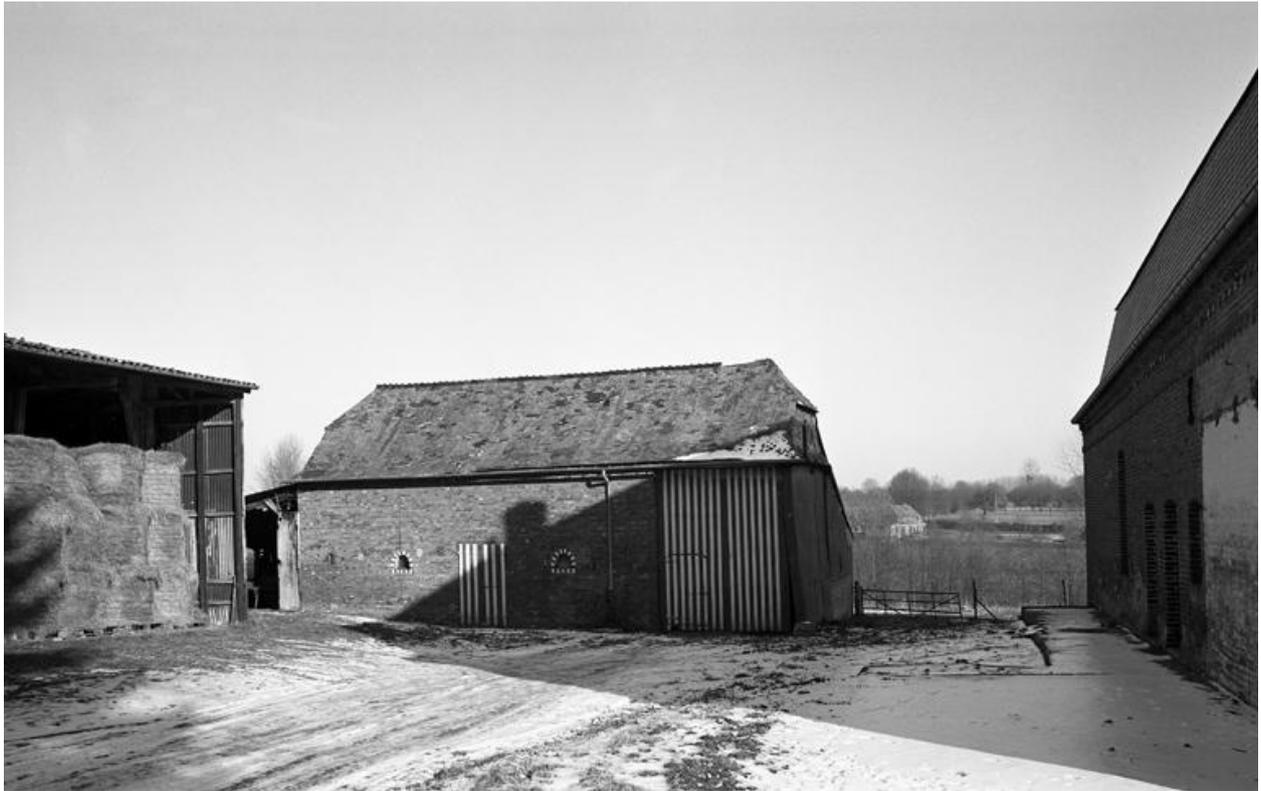
La cour et les dépendances agricoles.
Phot. Thierry Lefébure
IVR22_19960200980X

La cour et les dépendances agricoles.

Ferme construite en 1778 (le logis porte la date). La grange qui est contemporaine du logis, a été très endommagée lors de la 1ère guerre mondiale, mais a été remontée en grande partie avec ses matériaux d'origine. Un hangar à foin a été édifié à une extrémité de la parcelle au milieu du 20e siècle, entre 1936 et 1978 (d'après comparaison des plans cadastraux). La ferme sert aujourd'hui de maison.
