Hauts-de-France, Nord
Maubeuge
Rue d' Hautmont

Dépôt de tramways de la Compagnie des Tramways Électriques de la Région de Maubeuge (détruit)

Numéro de dossier : IA59005485

Dénomination : dépôt de tramways

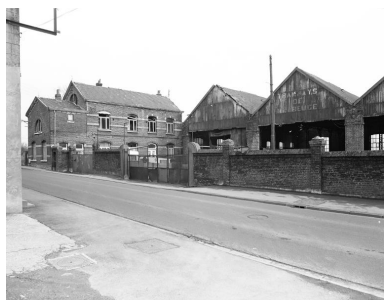
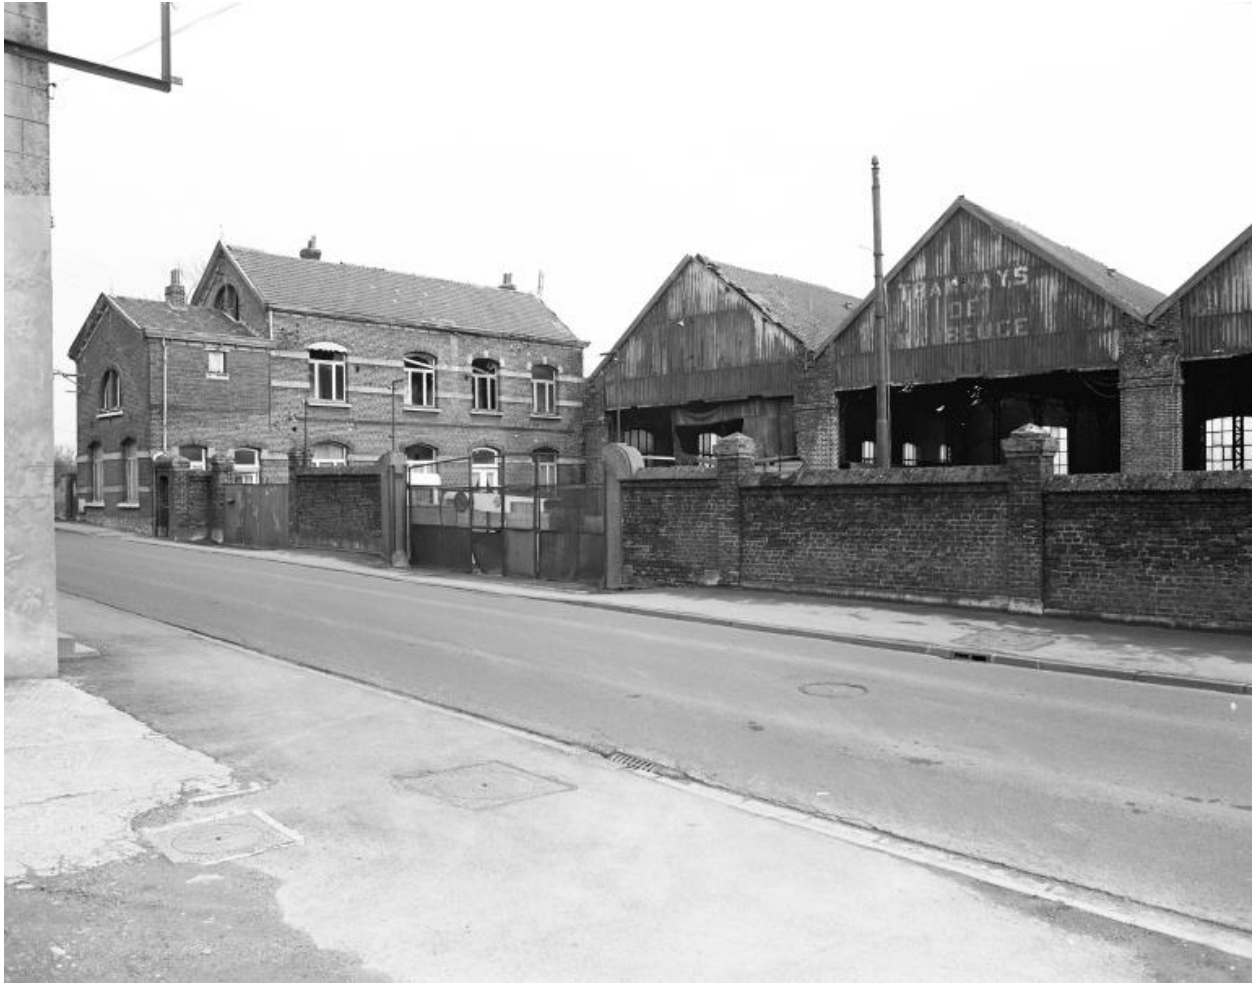
Vue générale depuis la rue, les bureaux et les hangars, prise vers l'est.
Phot. Thierry Petitberghien
IVR31_19955900204V

Vue générale depuis la rue, les bureaux et les hangars, prise vers l'est.

Les bureaux, en brique, ont un étage surmonté d'un comble. Ils sont prolongés par la conciergerie également en brique mais possédant un étage de comble. Ils sont tous deux couverts d'un toit à longs pans avec de la tuile flamande mécanique en matériau de couverture.

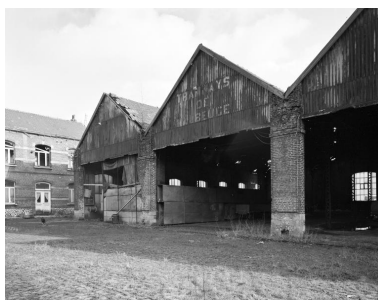
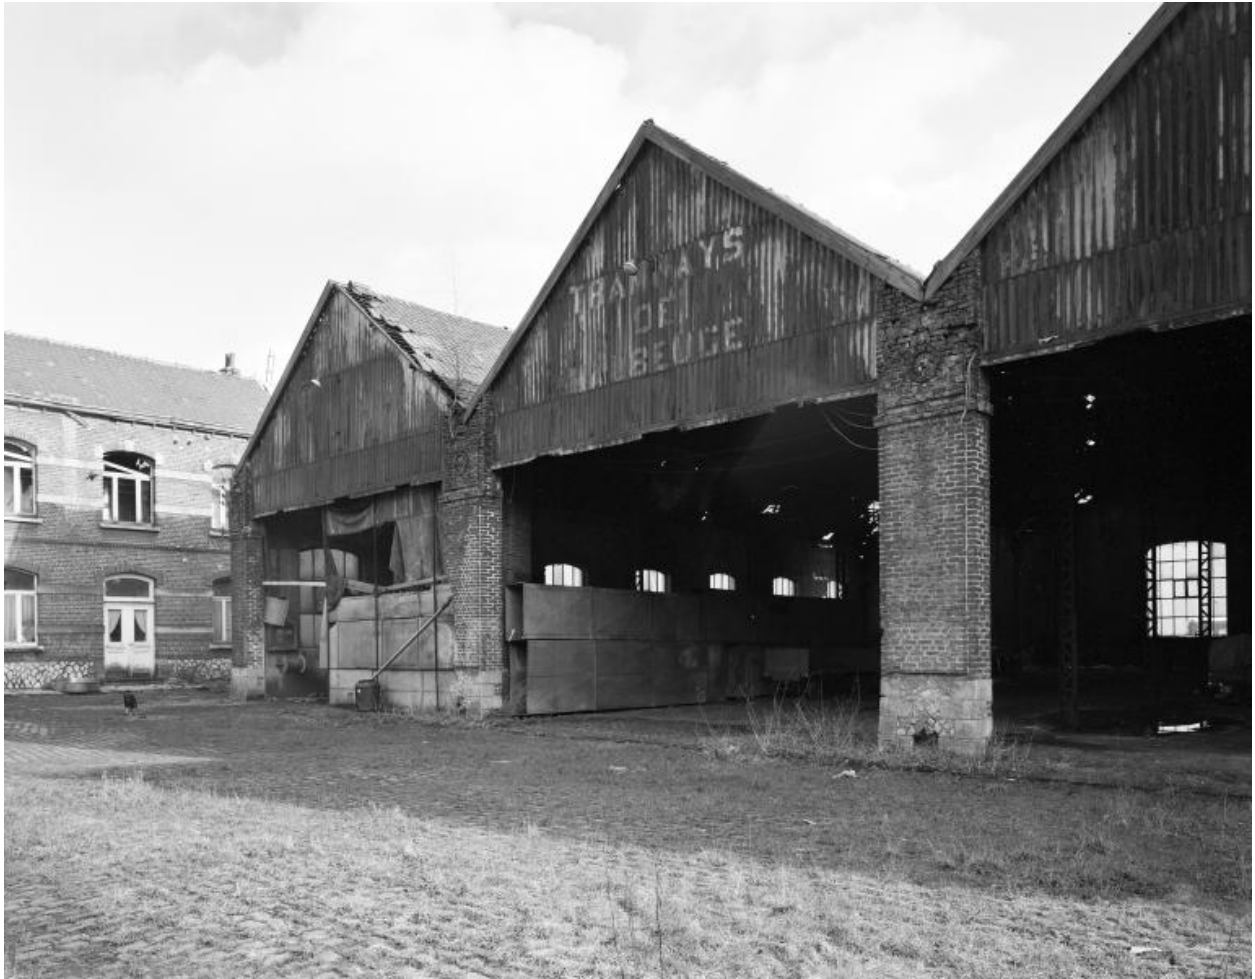
Vue des hangars et de la cour depuis l'entrée.
Phot. Thierry Petitberghien
IVR31_19955900199V

Vue des hangars et de la cour depuis l'entrée.

Les hangars, ouverts en partie sur la cour, sont couverts de quatre nefs en charpente métallique à longs pans, couvertes de tuile flamande mécanique et reposant sur des piliers en treillis métalliques. Les murs sont en brique. Le mur pignon, au sud, accuse un dénivelé de plusieurs mètres. Celui-ci est rattrapé par un pseudo-étage de soubassement renforcé de six puissants contreforts.

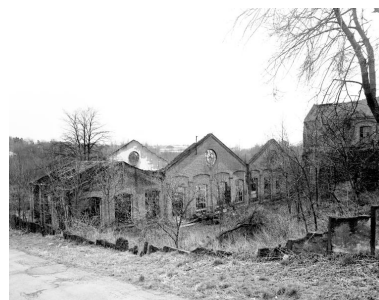
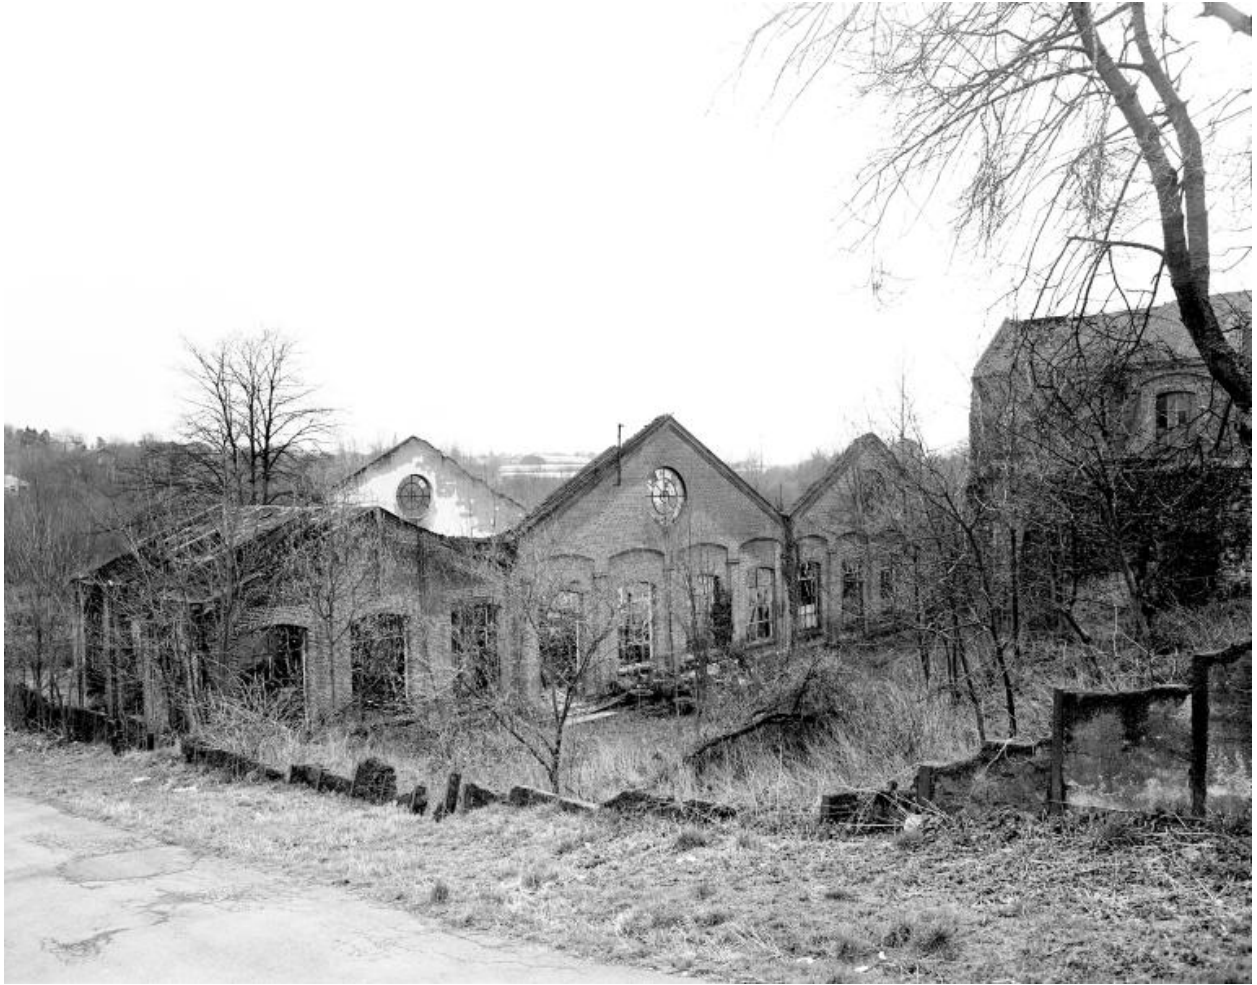
Vestiges de la sous-station électrique. Vue prise vers le sud.
Phot. Thierry Petitberghien
IVR31_19955900203V

Vestiges de la sous-station électrique. Vue prise vers le sud.

En contrebas, au niveau de la Sambre, se trouvent les vestiges de la sous-station électrique. Celle-ci, en rez-de-chaussée, est composée de trois bâtiments jointifs en brique qui sont (1999) dépourvus de toiture. Ils étaient à l'origine éclairés par de larges baies en berceau segmentaire et des oculi sur les pignons.

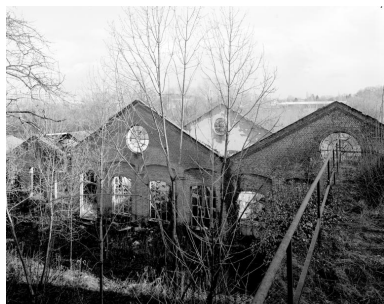
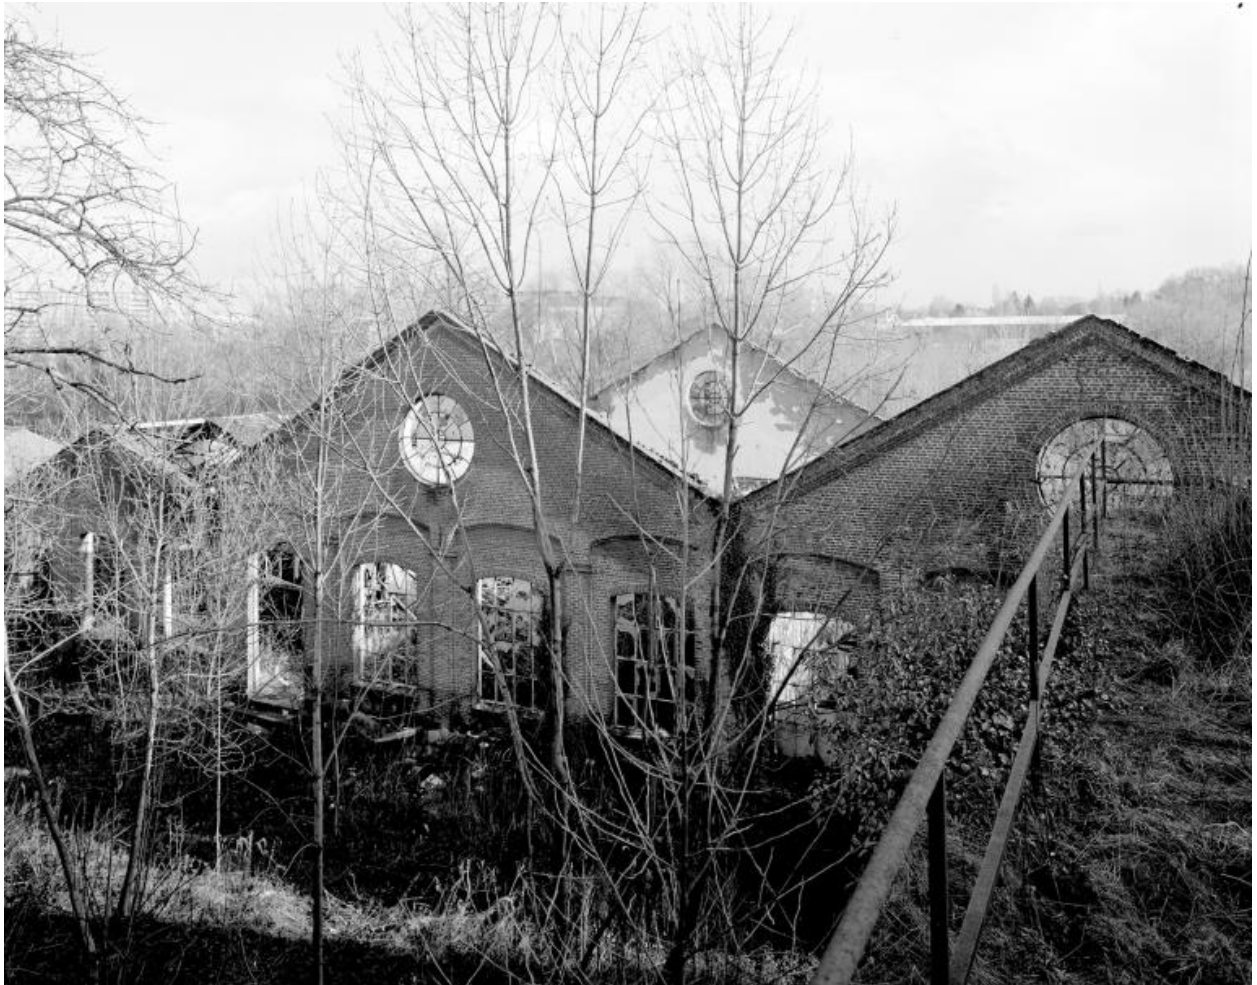
Sous-station électrique. Vue prise depuis la conciergerie.
Phot. Thierry Petitberghien
IVR31_19955900197V

Sous-station électrique. Vue prise depuis la conciergerie.

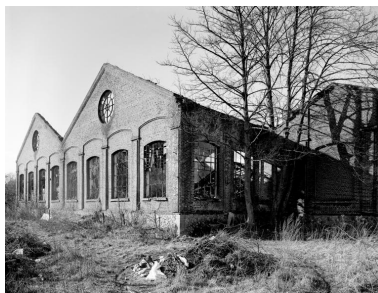
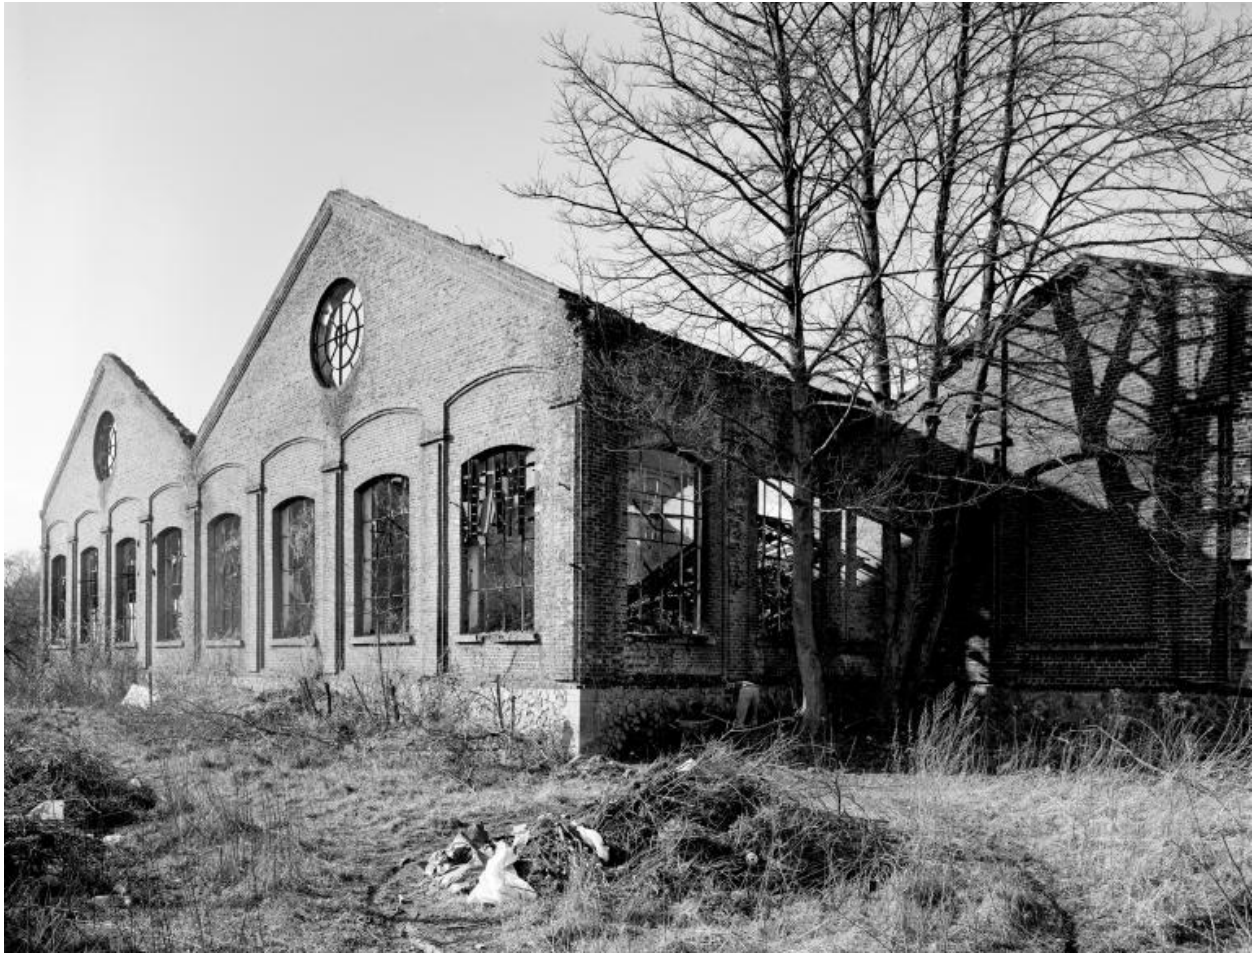
Sous-station électrique.
Élévation sur la Sambre.
Phot. Thierry Petitberghien
IVR31_19955900196V

Sous-station électrique. Élévation sur la Sambre.

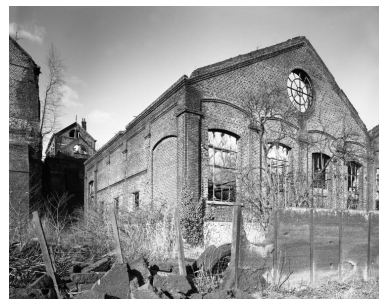
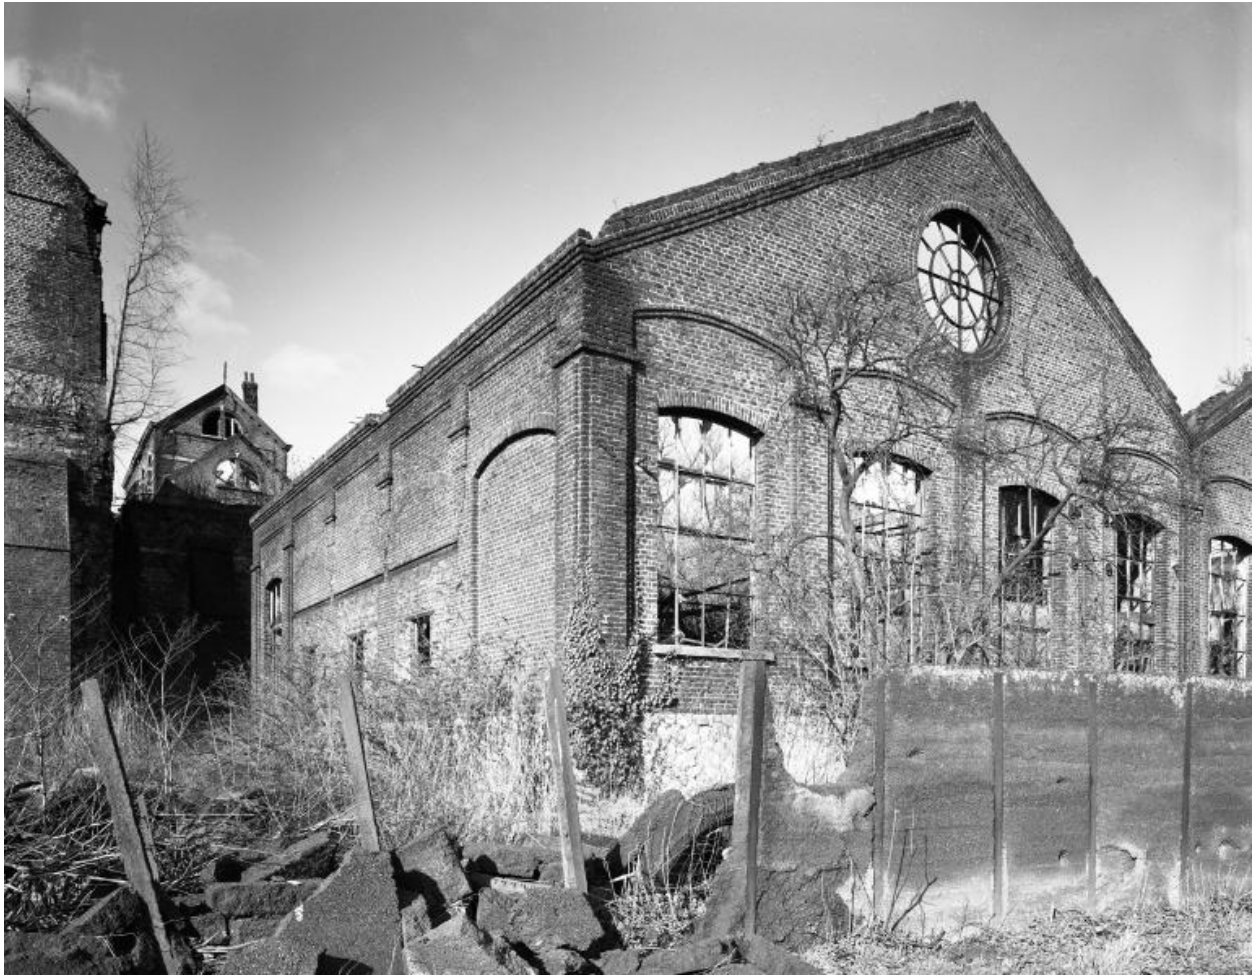
Sous-station électrique. Élévation sur la Sambre. À l'arrière-plan, à gauche, la conciergerie.
Phot. Thierry Petitberghien
IVR31_19955900195V

Sous-station électrique. Élévation sur la Sambre. À l'arrière-plan, à gauche, la conciergerie.

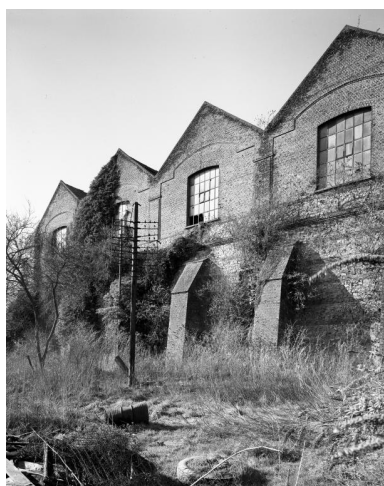
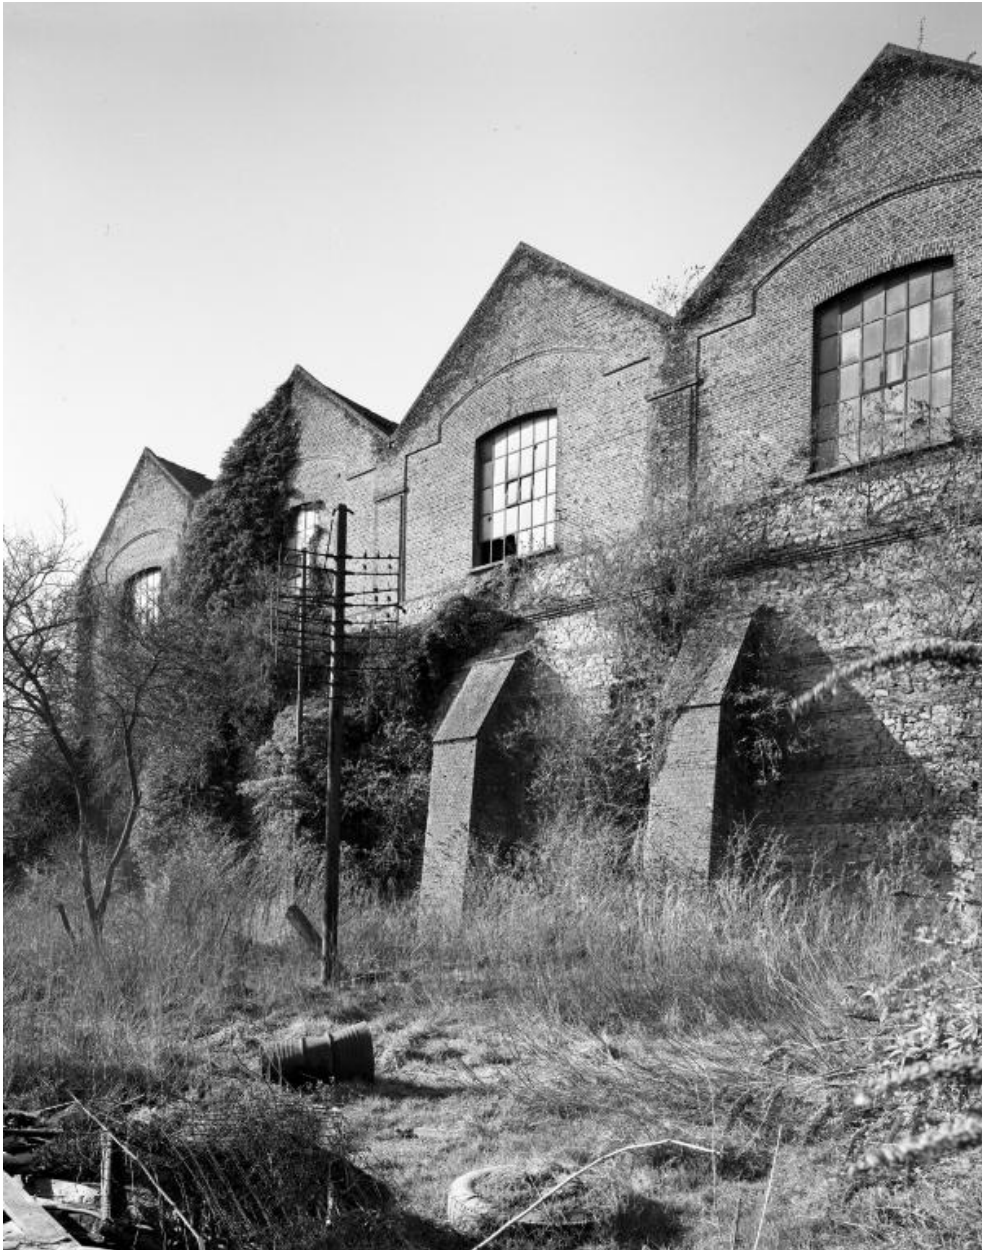
Remise ferroviaire et contreforts.
Élévation postérieure, sur la Sambre.
Phot. Thierry Petitberghien
IVR31_19955900198V

Remise ferroviaire et contreforts. Élévation postérieure, sur la Sambre.

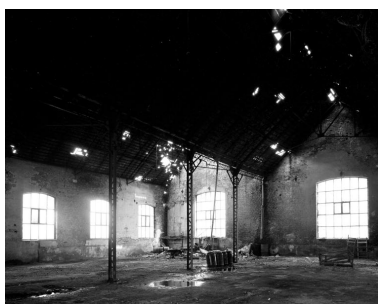
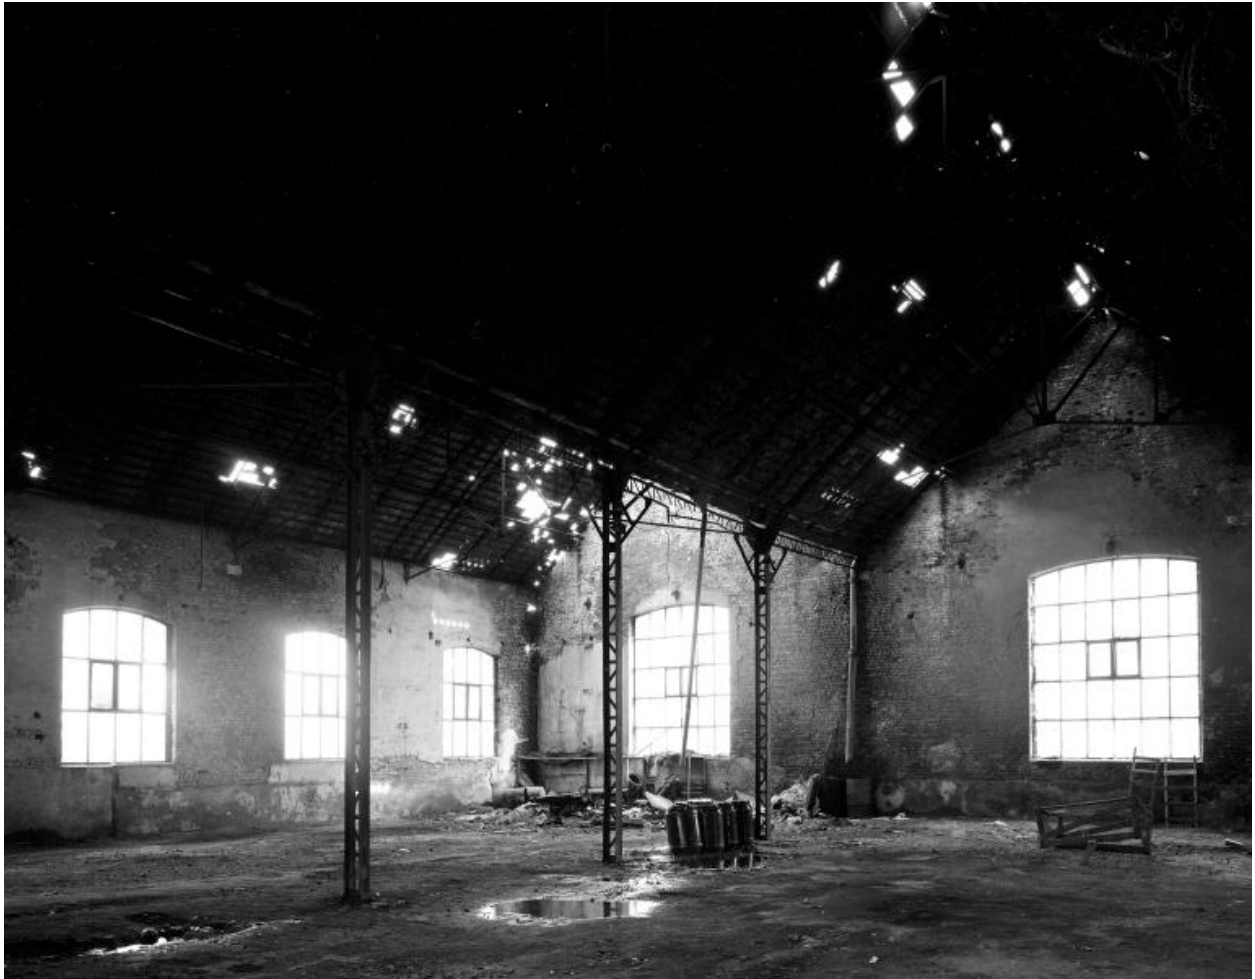
Remise ferroviaire, vue intérieure.
Phot. Thierry Petitberghien
IVR31_19955900200V

Remise ferroviaire, vue intérieure.

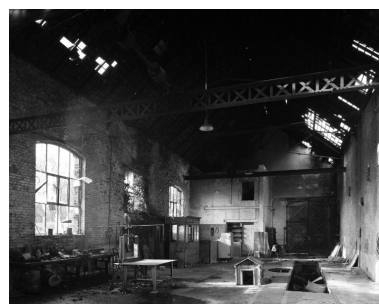
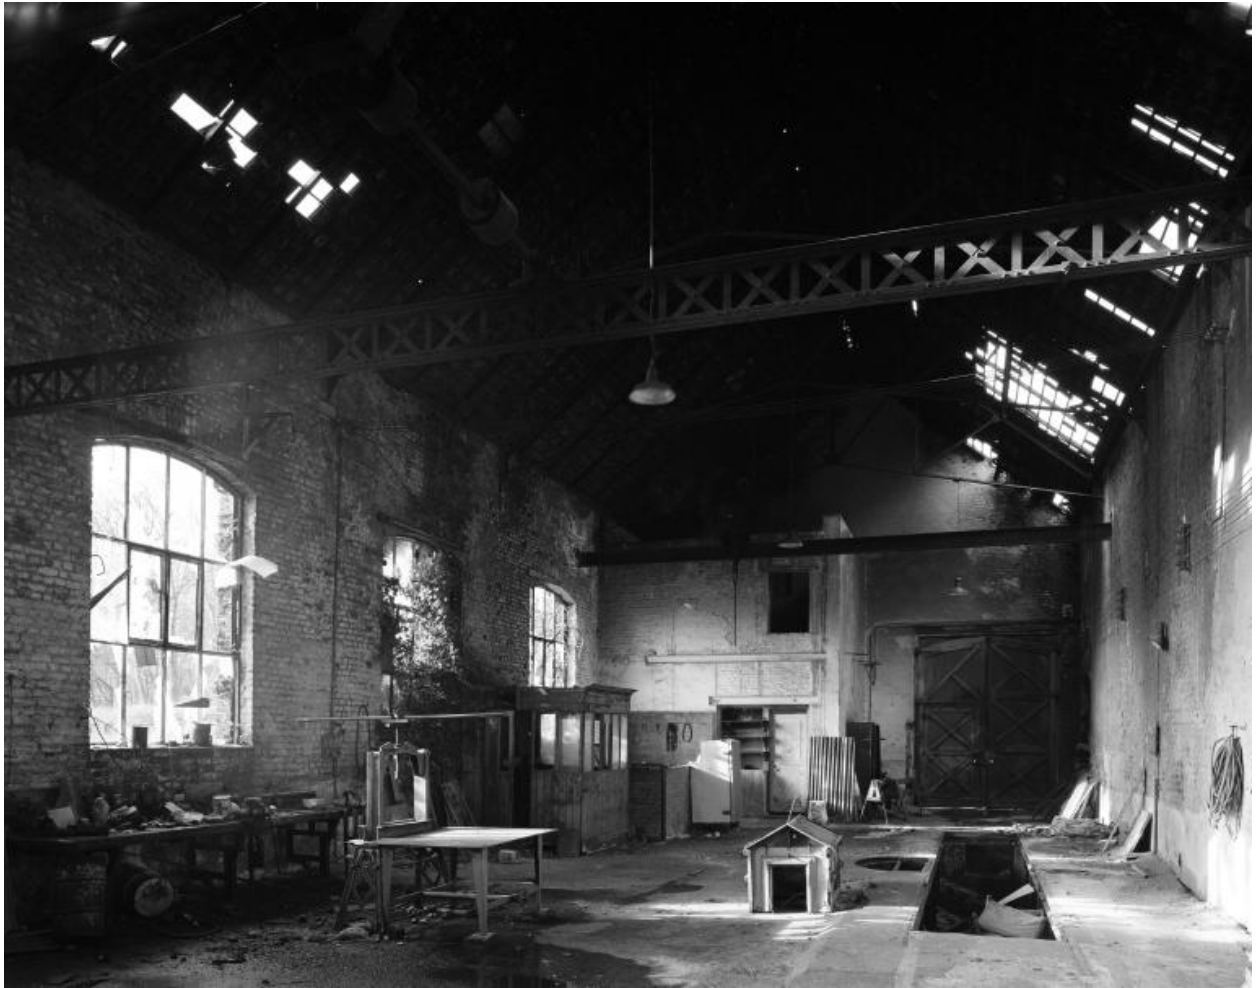
Atelier de réparation, vue intérieure.
Phot. Thierry Petitberghien
IVR31_19955900201V

Atelier de réparation, vue intérieure.

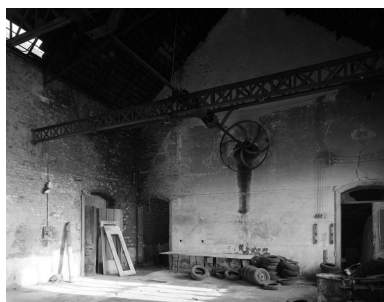
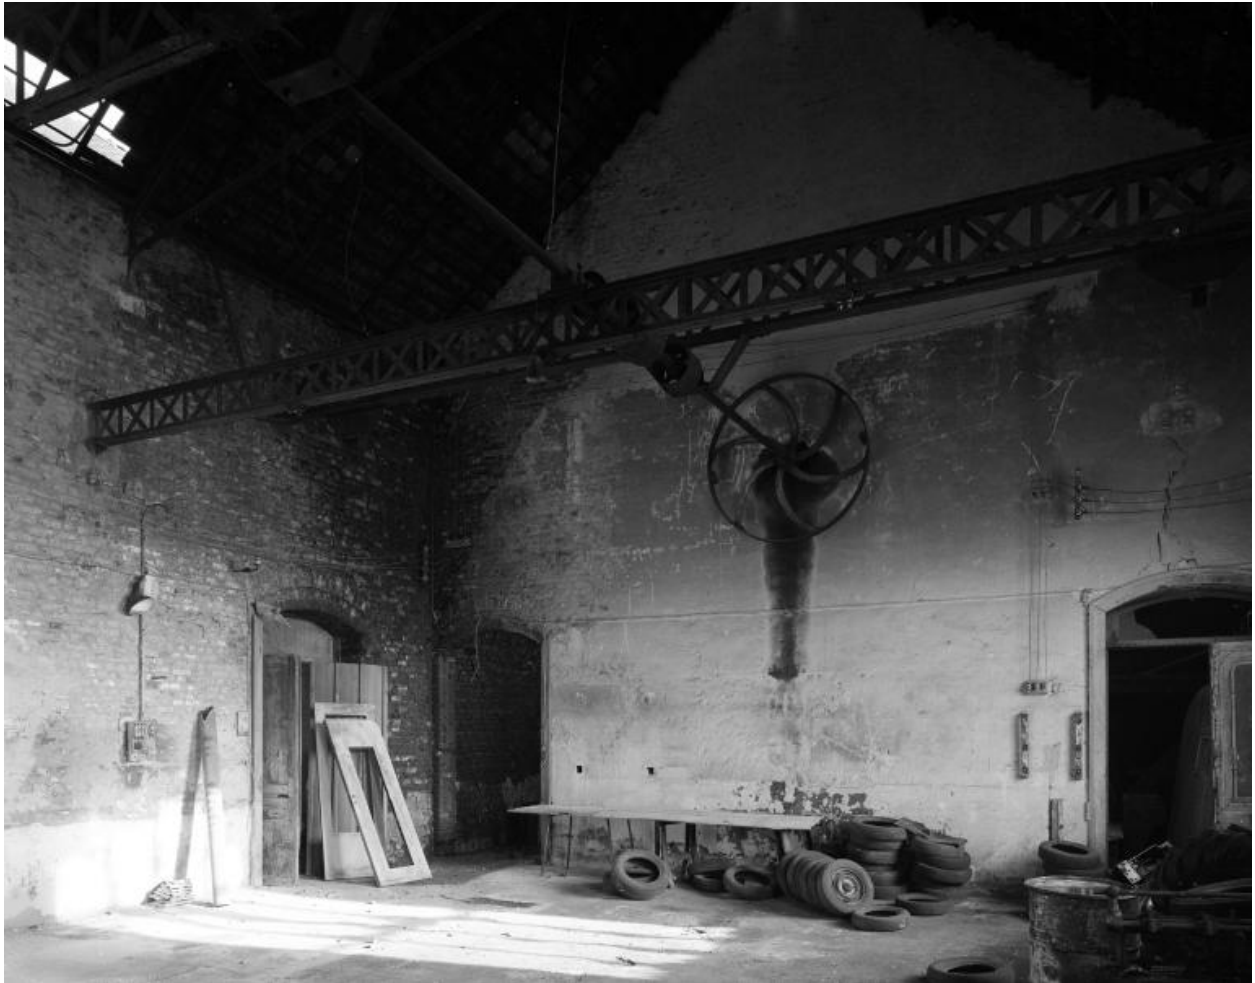
Atelier de réparation, vue intérieure.
Phot. Thierry Petitberghien
IVR31_19955900202V

Atelier de réparation, vue intérieure.
