Hauts-de-France, Somme  
Friville-Escarbotin  
52, 54 rue Henri-Barbusse

## Fonderie de cuivre, dite robinetterie Lebarbier, puis Marescaux Dumont, puis Lenel Petit, puis Caron Lenel, puis Caron Lenel et Fils

Numéro de dossier : IA00076620

Cadre de l'étude : patrimoine industriel Somme, inventaire topographique Vimeu industriel

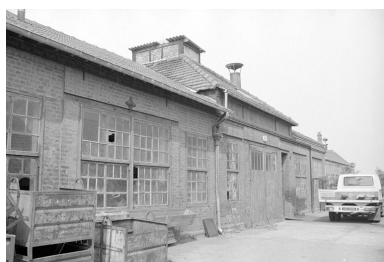
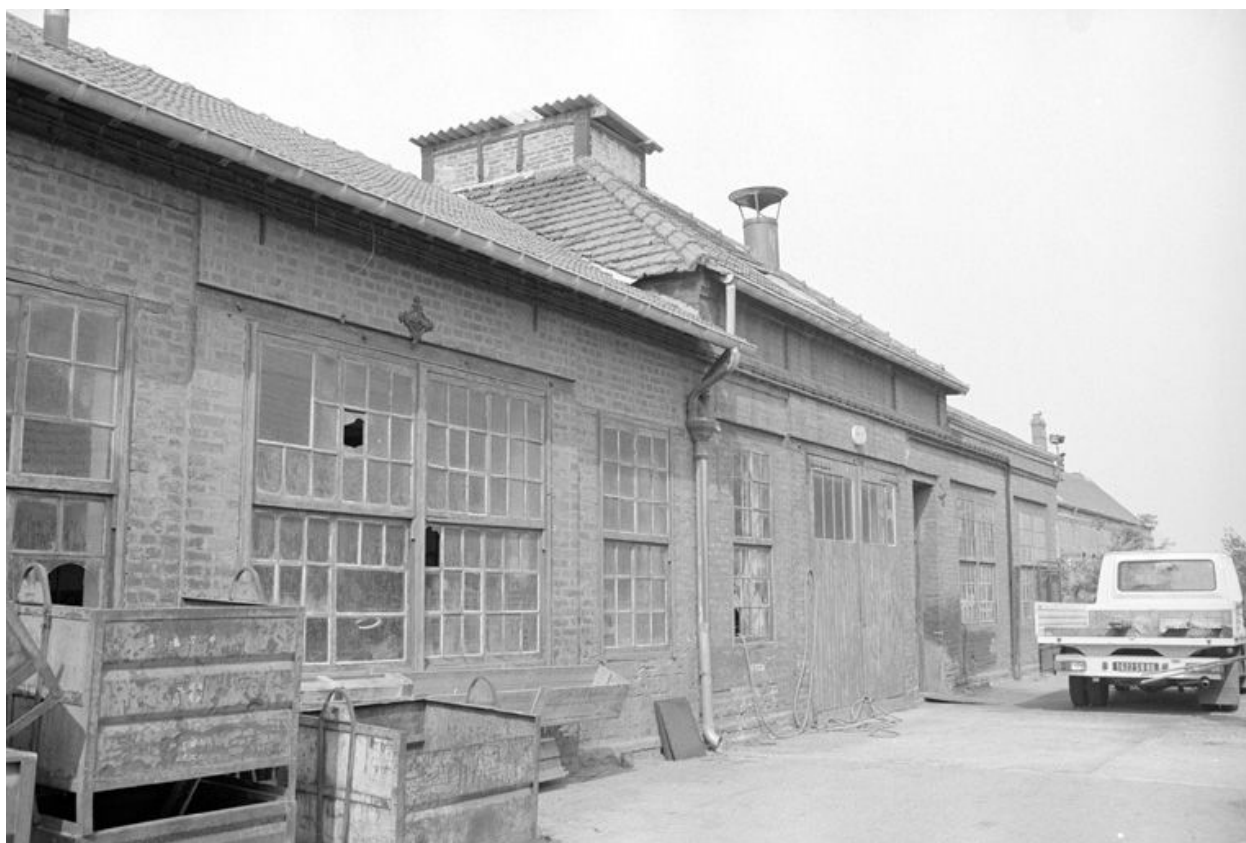
Atelier de fabrication, élévation antérieure, en 1990.  
Phot. Francis Dubuc  
IVR22\_19908000246Z

Atelier de fabrication, élévation antérieure, en 1990.

L'atelier de fabrication principal (B) est construit en briques sur pan de fer et possède un toit à longs pans couvert de tuiles mécaniques. La lumière est assurée par de larges baies sur toute la façade orientale. Les bâtiments abritant les ateliers et magasins (C), également en briques possèdent des toits à longs pans couverts de tuiles flamandes mécaniques. A l'intérieur, les casiers en bois qui étaient destinées à stocker les différentes marchandises courent tout le long et en haut des murs. Le transformateur et la salle des machines (C') se trouvent dans la dernière partie du bâtiment. L'atelier de fonderie (A) est muni d'un comble à surcroît. On distingue encore à l'intérieur l'emplacement de l'ancien four. Des écuries et des

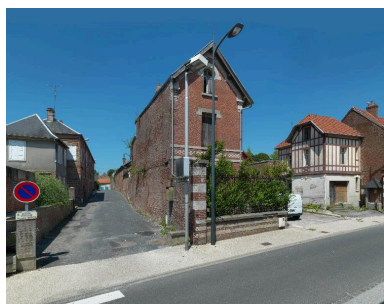
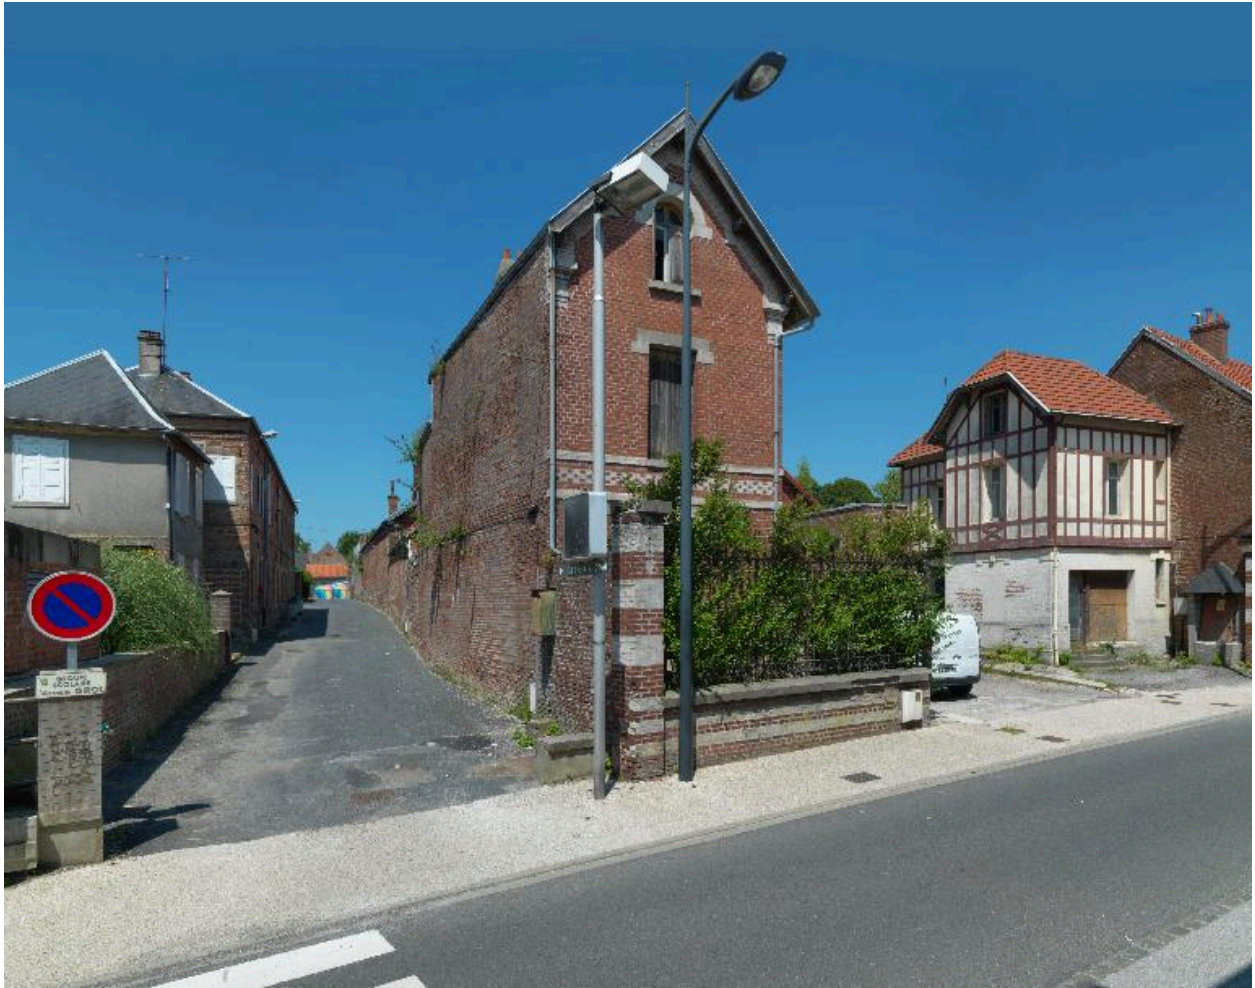
Vue de la conciergerie et de l'entrée de l'usine depuis la rue Henri-Barbusse.  
Phot. Thierry Lefébure  
IVR22\_20148000413NUC2A

Vue de la conciergerie et de l'entrée de l'usine depuis la rue Henri-Barbusse.

Située à l'entrée de l'ensemble et donnant sur la rue, la conciergerie possède un étage carré ainsi qu'un toit à longs pans à croupe et demi-croupe couvert de tuiles mécaniques. L'ancienne maison du directeur lui fait face. Elle est construite en briques et de style régionaliste, notamment au premier étage qui est muni d'un faux pan en bois.

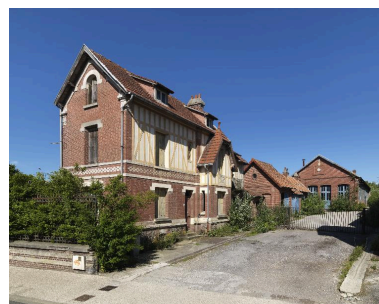
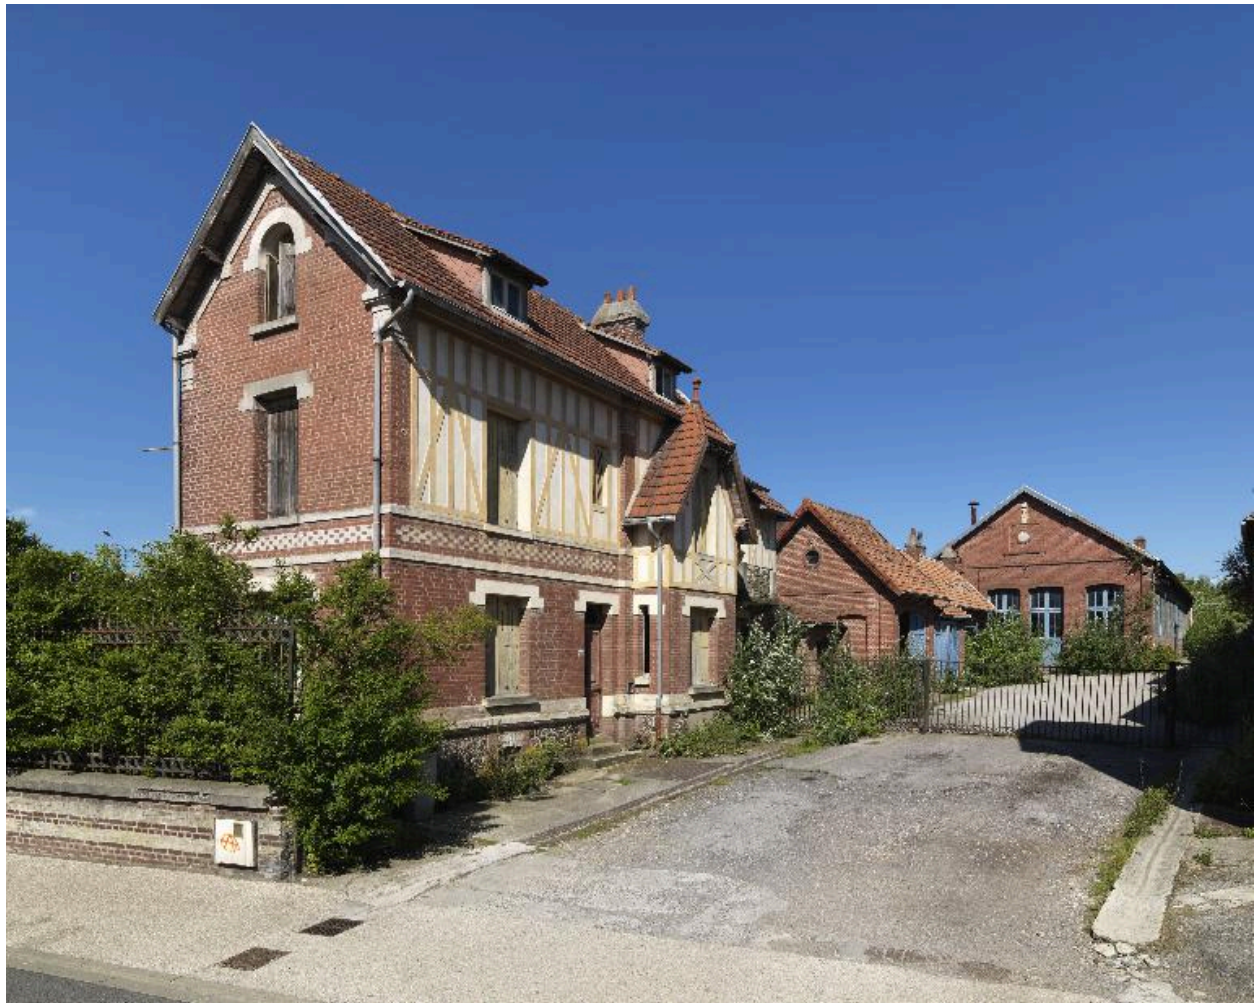
Ancien logement patronal.  
Phot. Thierry Lefébure  
IVR22\_20158000388NUC2A

Ancien logement patronal.

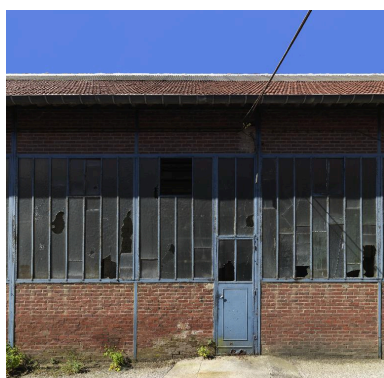
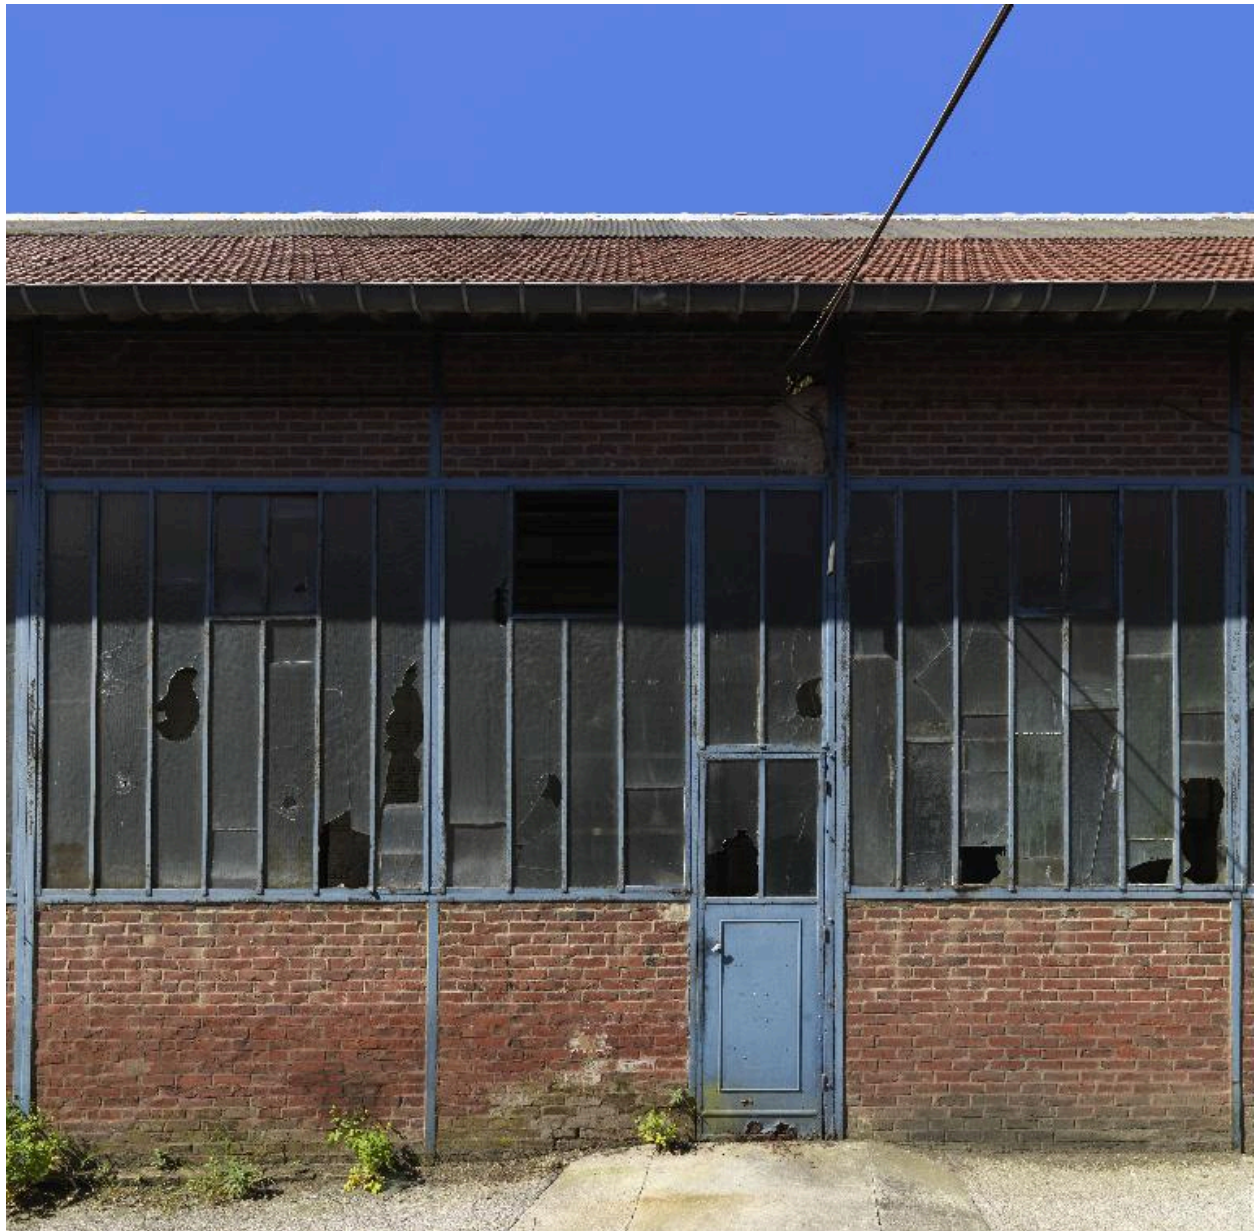
Détail des ouvertures de l'atelier de fabrication.  
Phot. Thierry Lefébure  
IVR22\_20158000393NUC2AQ

Détail des ouvertures de l'atelier de fabrication.

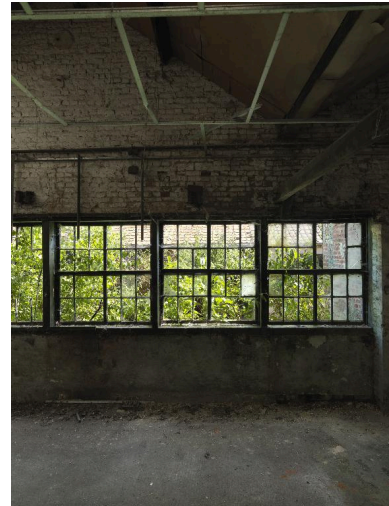
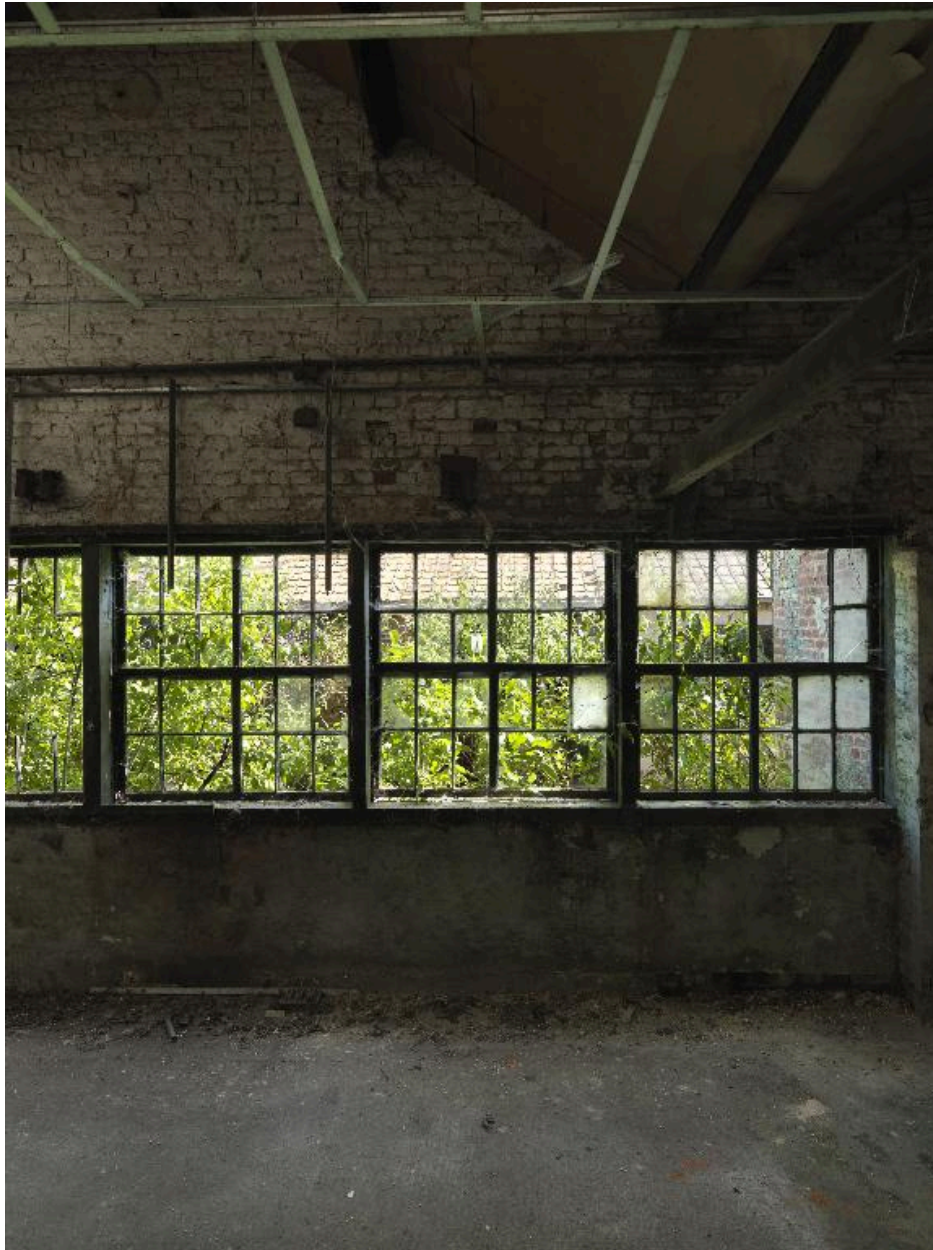
Ouvertures à guillotine de l'ancien  
atelier de fabrication secondaire.  
Phot. Thierry Lefébure  
IVR22\_20158000402NUC2A

Ouvertures à guillotine de l'ancien atelier de fabrication secondaire.

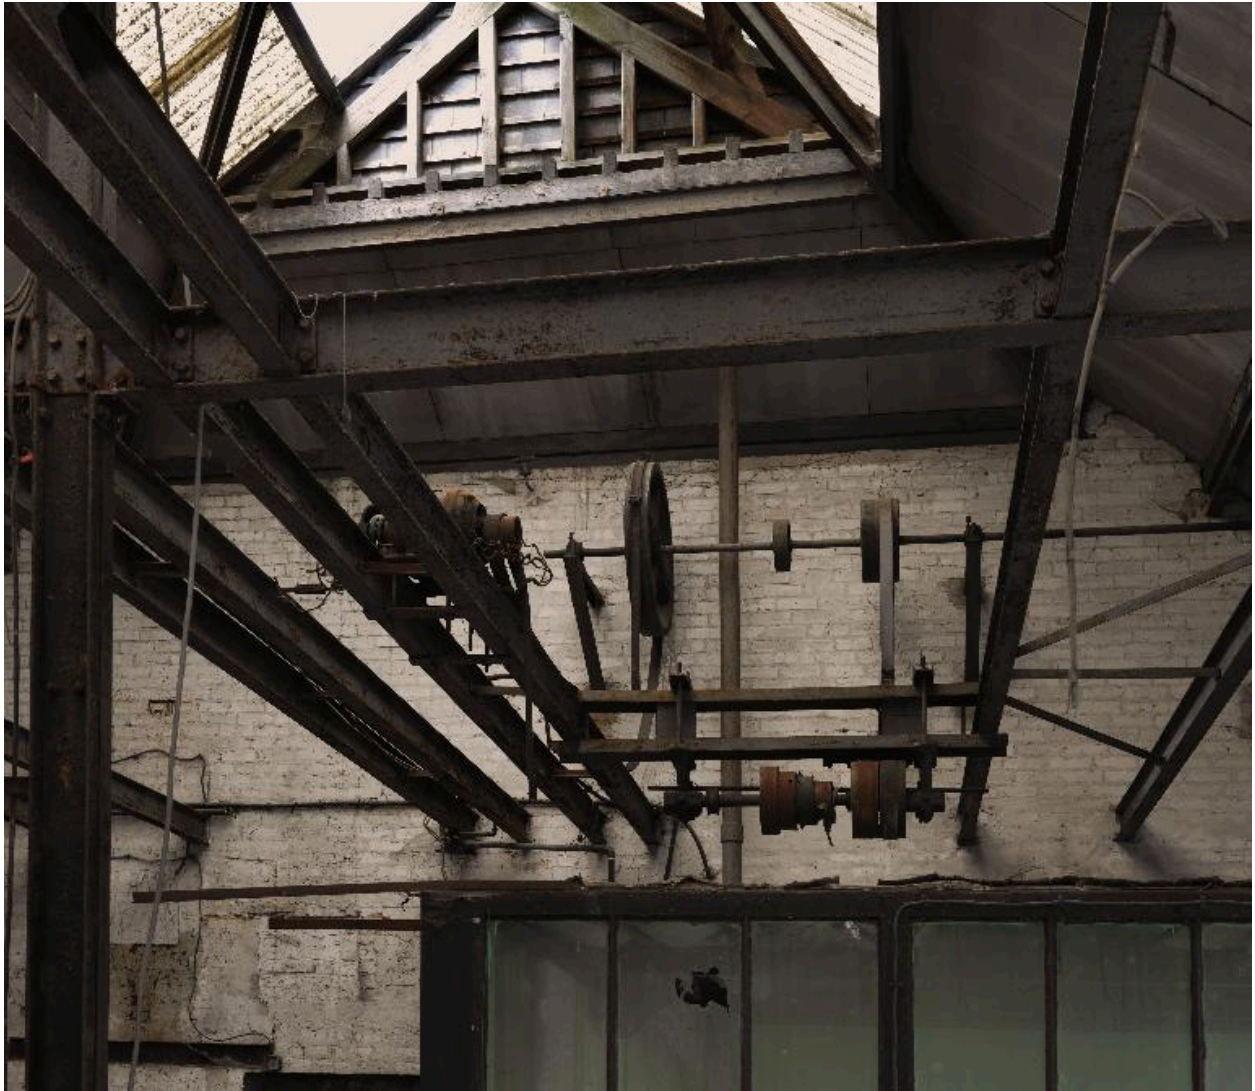
Système de poulies de l'ancien atelier de fabrication.  
Phot. Thierry Lefébure  
IVR22\_20158000398NUC2A

Système de poulies de l'ancien atelier de fabrication.
