Hauts-de-France, Aisne  
Mont-Saint-Jean  
rue de l' Eglise

## Retable architecturé à niche de l'autel de la Vierge

Numéro de dossier : IM02001456

Cadre de l'étude : inventaire topographique canton d'Aubenton, mobilier et objets religieux

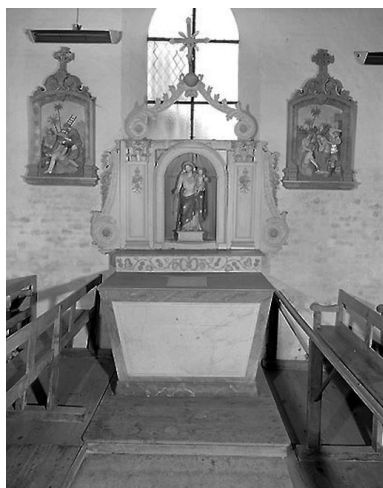
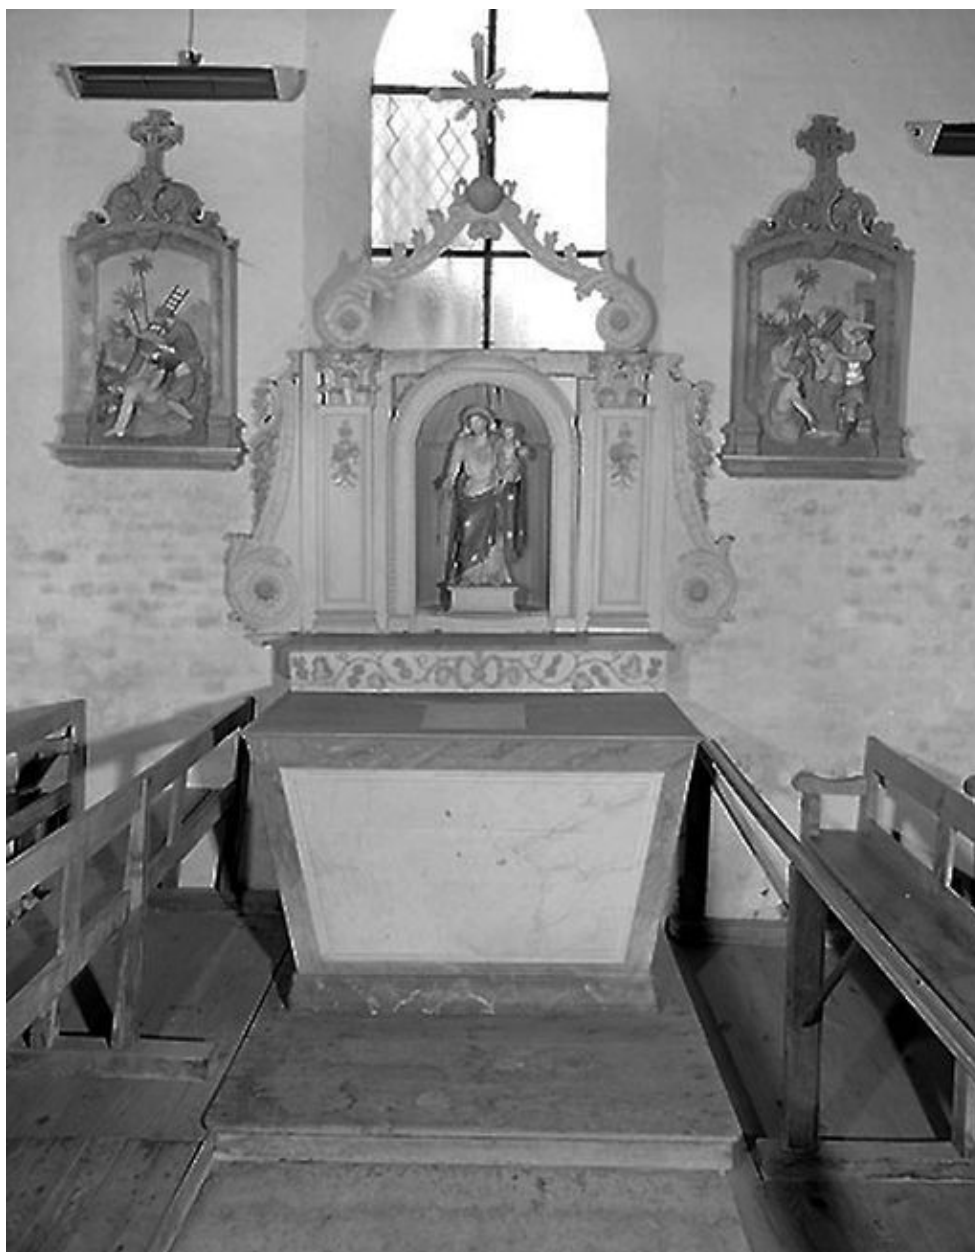
IVR22\_19970202169V

L'œuvre est en bois, peint polychrome et faux or. Le retable architecturé à niche comporte deux pilastres et deux ailerons ornés d'un décor en relief dans la masse, les chapiteaux corinthiens surmontant les pilastres sont des éléments rapportés.

Ornement à forme architecturale (à chapiteau corinthien, à aileron), ornement à forme végétale (rose, fruit, tournesol, raisin, feuillage : rinceau) Les ailerons tout comme les deux pilastres à chapiteaux corinthiens à palmettes encadrant la niche sont ornés de chutes végétales avec des fleurs dont des roses, des fruits et grappes de raisin. Les ailerons comportent également des rinceaux de feuillage formant des enroulements et des tournesols.

Vue générale.

mauvais état , repeint

Certaines parties du retable sont en train de se désolidariser. L' oeuvre a été repeinte.
